**Referencia:** CONTRATO No. 4600018656 DE 2025 – "CONTRATO INTERADMINISTRATIVO DE MANDATO SIN REPRESENTACIÓN PARA REALIZAR LA INTERVENTORÍA TÉCNICA, ADMINISTRATIVA, AMBIENTAL FINANCIERA Y LEGAL AL CONTRATO DE ACTIVIDADES DE MEJORAMIENTO Y MANTENIMIENTO PARA LA ESTABILIZACIÓN DE LAS VÍAS A CARGO DEL DEPARTAMENTO DE ANTIOQUIA."

**Asunto:** Entrega de informes mensuales técnicos de Interventoría del Lote 3 – Subregión Urabá correspondientes al mes de enero a julio de 2026 – Contrato No. 20250429

**CONTRATO No. 20250429**

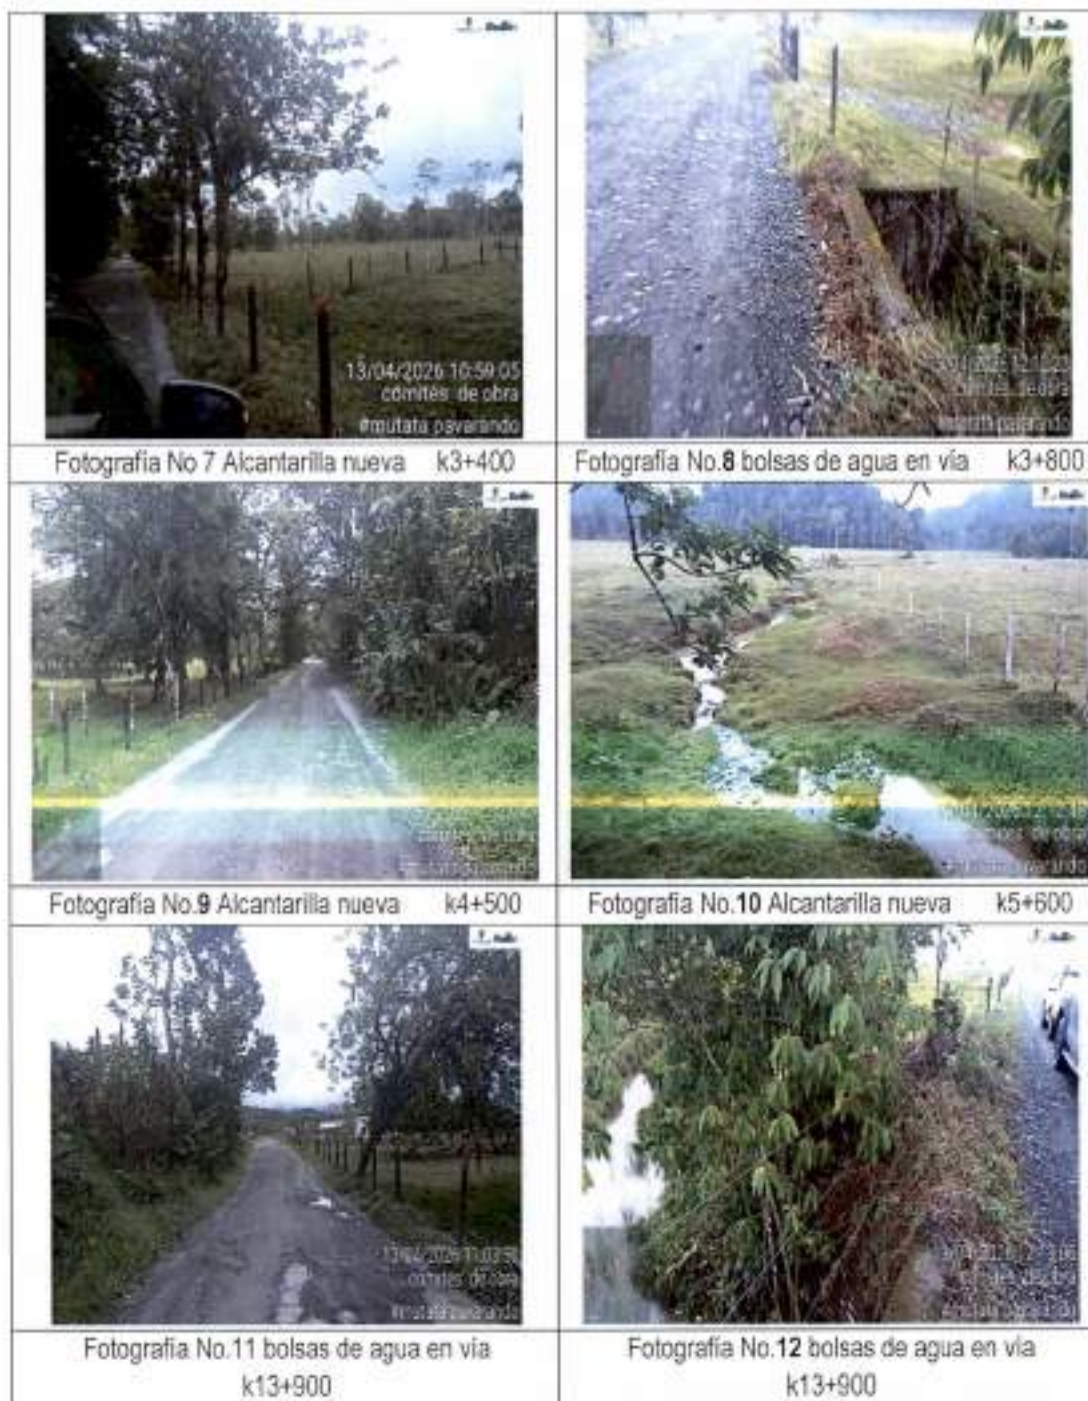
Ilustración 4. Registro fotográfico Mutatá - Pavarandó.

Esta carencia impide el adecuado paso de los flujos provenientes de las laderas y áreas aferentes hacia los cauces naturales, generando acumulación de agua en la calzada y en los márgenes de la vía. Como consecuencia, el agua circula de manera superficial y descontrolada a lo largo de la plataforma vial, incrementando los tiempos de permanencia de humedad en la estructura de la vía y favoreciendo la infiltración hacia las capas inferiores.

Esta situación conlleva a una disminución de la capacidad portante de la vía, incremento en la ocurrencia de fallas superficiales (baches, deformaciones) y mayor susceptibilidad a procesos de inestabilidad geotécnica, especialmente en periodos de lluvia intensa.

| Fotografía No.5 alcantarilla nueva 1+900 k13+900 | Fotografía No.6 Alcantarillas tapadas k11+700 |

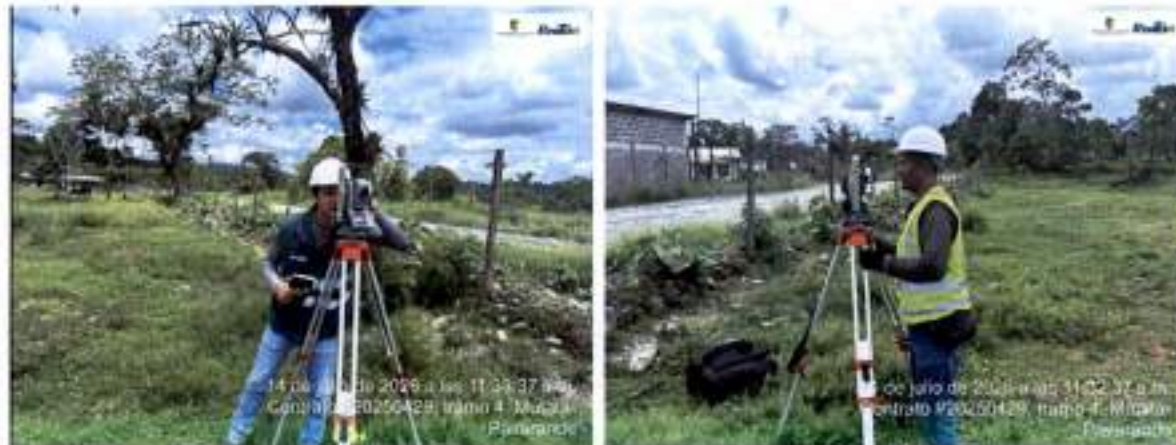
| Componente | Actividad desarrollada | Alcance ejecutado |
|---|---|---|
| Verificación de ángulos internos | Verificación y observación de azimut internos | Red de control topográfico desarrollada entre K6+000 y K10+000. |

**FIGURA 3 VERIFICACIÓN DE POLIGONAL CON SUS PUNTOS DE CONTROL**

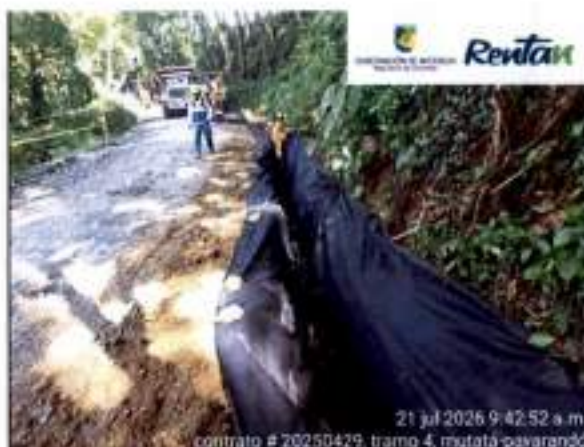
Como parte de las actividades de drenaje ejecutadas durante el periodo de reporte, se construyeron filtros longitudinales con las siguientes dimensiones 40cm ancho por 90cm de alto entre las abscisas K0+840 y K1+020, K1+200 Y K1+580. Estas obras tienen como finalidad captar y conducir las aguas de infiltración y superficiales, reduciendo la acumulación de humedad en la estructura del pavimento y mejorando las condiciones de estabilidad y durabilidad del corredor vial. Su ejecución contribuye al adecuado funcionamiento del sistema de drenaje y a la conservación de las condiciones de servicio de la vía.

FIGURA 5 INSTALACIÓN DE FILTRO GTRAMO 4

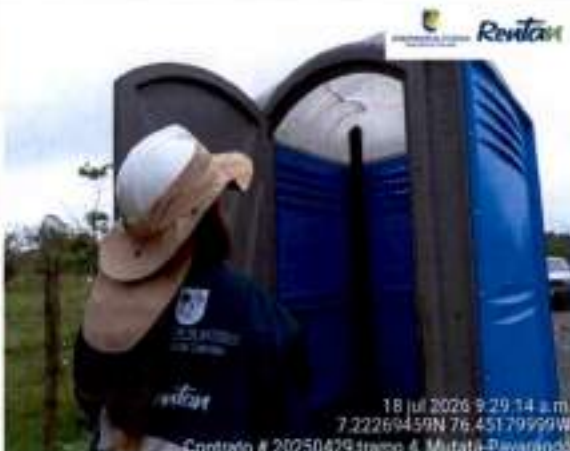
Sin embargo se identificó el deterioro del techo de una unidad sanitaria portátil evidenciado a través de áreas partidas o rajadas.

| Mantenimiento a Unidades Sanitarias Portátiles | Evidencia deterioro del techo de Unidad Sanitaria Portátil |

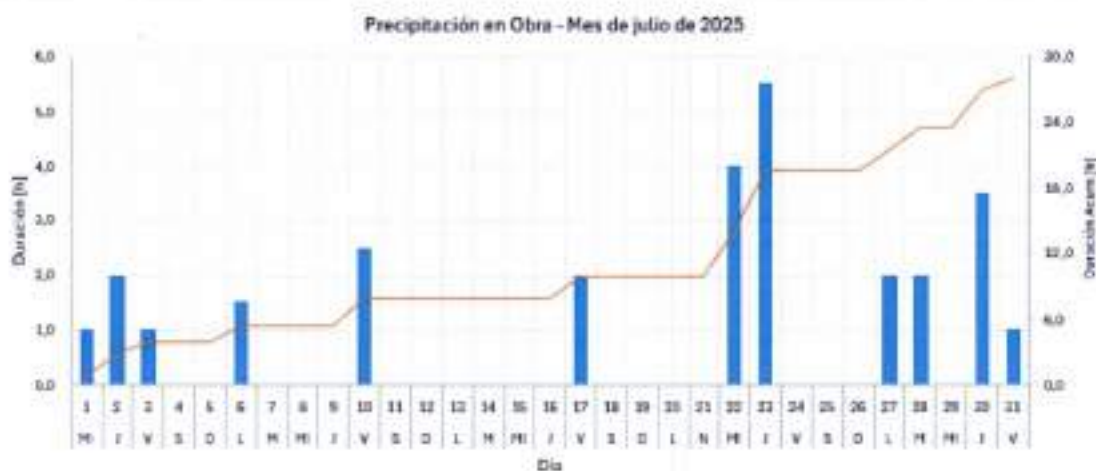
En consecuencia, se implementó el registro directo de las precipitaciones en campo dentro del formato de bitácora, con el fin de contar con información más representativa y confiable para el seguimiento de las condiciones climáticas y su incidencia en el desarrollo de las actividades constructivas.

Ilustración 6. Lluvias registradas en JULIO

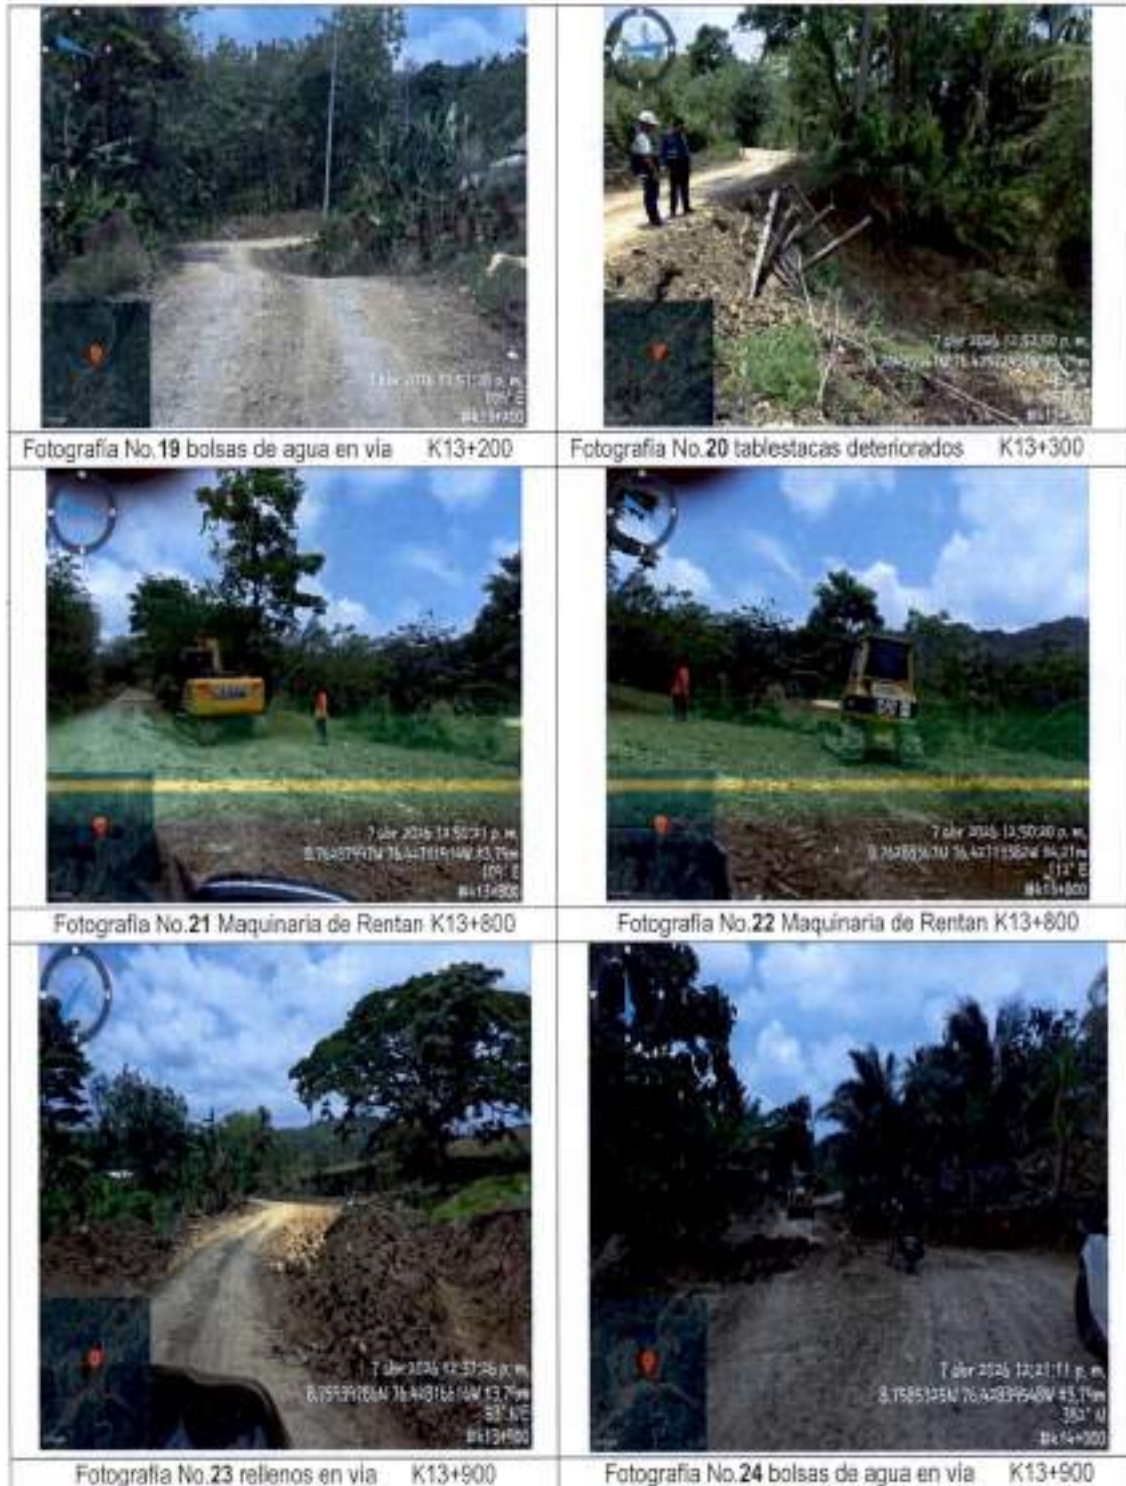
Durante la inspección visual se evidenció la presencia de tablestacas de madera en avanzado estado de deterioro, utilizadas como elemento de contención provisional para confinar material proveniente de derrumbes, el cual ha sido dispuesto con el fin de habilitar el paso vehicular. No obstante, dicho material corresponde a rellenos heterogéneos, sin control granulométrico ni procesos adecuados de extendido y compactación, por lo

En este sentido, la plataforma resultante presenta baja capacidad portante, alta compresibilidad y elevada susceptibilidad a la humedad, lo que genera deformaciones plásticas, asentamientos diferenciales y pérdida de soporte bajo las cargas dinámicas del tránsito vehicular. Adicionalmente, el deterioro de las tablestacas reduce la capacidad de contención lateral, incrementando el riesgo de desplazamientos del material y fallas localizadas de la banca. Esta condición compromete la estabilidad del tramo y la seguridad de los usuarios, por lo que se hace necesario implementar intervenciones técnicas correctivas, tales como el retiro del material inadecuado, la conformación de una subrasante con materiales seleccionados y debidamente compactados, la instalación de sistemas de contención la optimización del drenaje para garantizar el adecuado desempeño de la estructura vial.

Fotografía No.18 bolsas de agua en vía K14+000

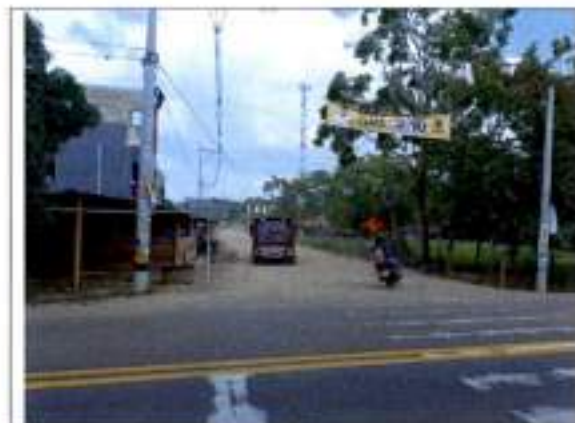
El corredor vial correspondiente al ingreso al centro poblado de El Bobal, conectado directamente con la carretera nacional Turbo – Necoclí, presenta una superficie en afirmado y condiciones geométricas, urbanísticas e hidráulicas deficientes que afectan la funcionalidad y estabilidad de la infraestructura. Durante la inspección de campo se evidenció una sección vial variable entre 5,00 m y 8,00 m de ancho, sin una franja de vía claramente definida ni elementos urbanísticos consolidados como andenes, sardineles o alineamientos uniformes de paramentos. Se identificaron viviendas con elementos constructivos que invaden parcialmente el espacio público, cerramientos de predios localizados sobre el borde de la vía y múltiples interferencias asociadas a postes de energía y redes de datos ubicados tanto dentro de predios privados como sobre la zona de circulación vehicular, reduciendo la capacidad operativa y generando riesgos para la movilidad y seguridad vial. Así mismo, se observaron intersecciones sin definición geométrica adecuada, ausencia de esquinas funcionales y discontinuidad en los alineamientos de las edificaciones, condiciones que reflejan un desarrollo urbano no planificado y limitan la posibilidad de operación eficiente del corredor.

Adicionalmente, se evidenció la ausencia total de redes de alcantarillado sanitario y pluvial, situación que ha originado escurrimientos permanentes de aguas servidas sobre el costado izquierdo de la vía en varios sectores del tramo. Esta condición genera afectaciones sanitarias y ambientales, además de acelerar el deterioro de la estructura vial mediante procesos de saturación de suelos, erosión superficial y socavación en la pata de taludes y bordes de la plataforma. En sectores específicos se identificaron diferencias topográficas entre las viviendas de ambos costados, así como afectaciones causadas por el flujo continuo de aguas residuales sobre zonas cercanas a las edificaciones y a la infraestructura educativa existente. En términos generales, la vía no cuenta con una sección transversal homogénea ni con sistemas adecuados para el manejo hidráulico y la organización del espacio público, por lo que se requiere una intervención integral que contemple el ordenamiento geométrico del corredor, la definición de la franja vial, la construcción de redes de drenaje y alcantarillado, la estabilización de zonas afectadas por erosión y la reubicación o protección de redes de servicios públicos, garantizando condiciones adecuadas de transitabilidad, seguridad vial y sostenibilidad urbana para el centro poblado.

Sector el Bobal

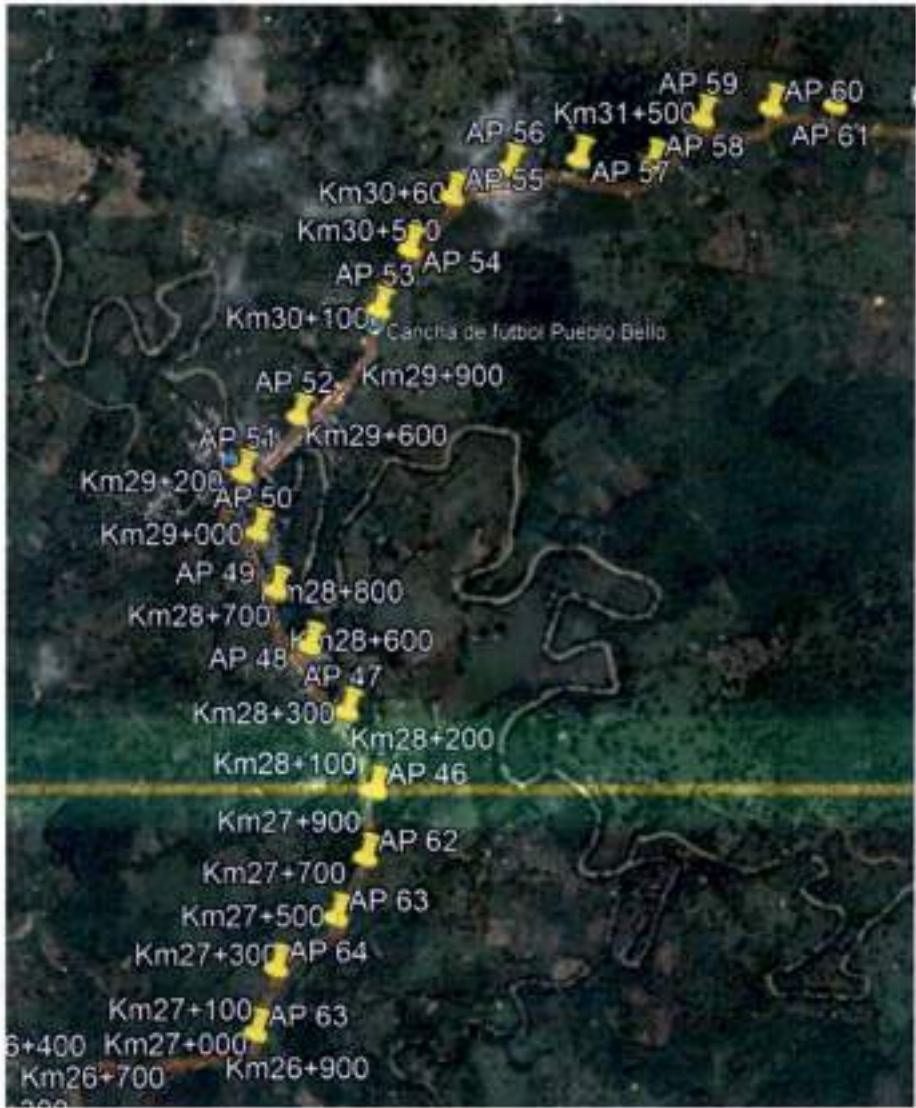
Ilustración 16 Planta de ubicación de apiques
