INFORME TÉCNICO DE LOCALIZACIÓN

# CONSTRUCCIÓN DE ESTRUCTURAS DE DRENAJE EN LAS VÍAS Terciarias DEL MUNICIPIO DE ZIPAQUIRÁ

## Identificación y caracterización de tres sitios priorizados

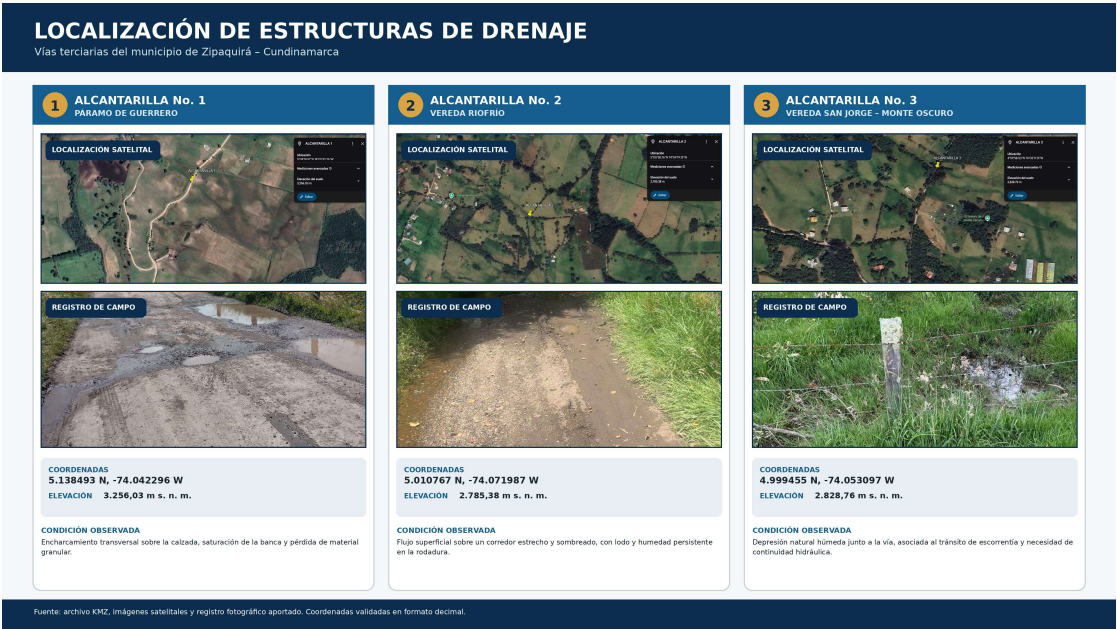
Figura 1. Síntesis de localización y condición observada en los tres sitios priorizados.

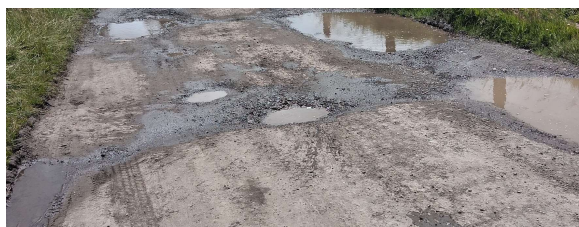
Figura 3. Registro de campo.

El registro de campo muestra empozamientos de extensión transversal, huellas de circulación sobre material saturado y deterioro localizado de la superficie. La acumulación de agua sobre la calzada indica insuficiencia de evacuación lateral y falta de continuidad del drenaje a través de la vía.

La estructura debe interceptar el flujo concentrado, conducirlo por debajo de la banca y descargarlo de forma controlada, reduciendo saturación, pérdida de material granular, formación de baches y afectación de la transitabilidad.

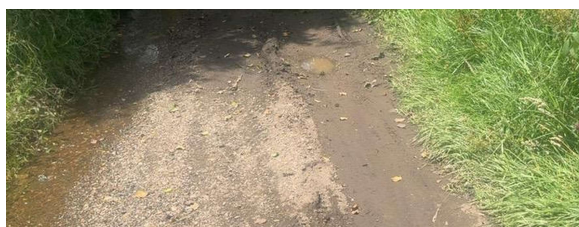
Figura 5. Registro de campo.

La fotografía evidencia agua y lodo sobre la franja de circulación, con humedad persistente a lo largo y a través de la vía. La concentración superficial reduce la capacidad portante del afirmado y favorece deformaciones, erosión y pérdida progresiva de la sección vial.

Se requiere restablecer la continuidad hidráulica mediante una obra transversal que reciba el agua en el costado alto y la entregue al drenaje natural del costado bajo, acompañada de conformación de cunetas y protección de entrada y salida.

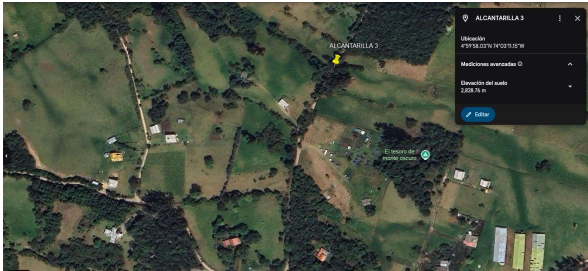
Figura 6. Localización satelital.

El punto está ubicado en un paisaje rural de ladera suave y praderas, con viviendas y unidades productivas dispersas. En inmediaciones de la vía se identifica una depresión natural húmeda asociada al tránsito y almacenamiento temporal de escorrentía.

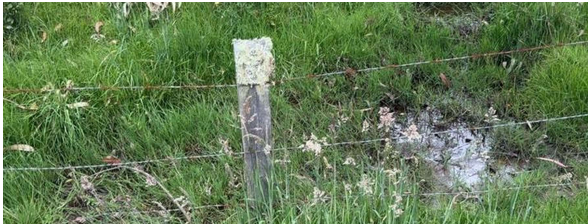
Figura 7. Registro de campo.

El registro muestra suelo saturado y presencia visible de agua en una franja deprimida contigua al corredor vial. Esta condición señala un eje natural de drenaje que debe conservarse y conectarse hidráulicamente para evitar represamientos, socavación lateral y debilitamiento de la banca.

La alcantarilla permitirá mantener el paso del flujo natural bajo la vía, estabilizar el punto de cruce y proteger la descarga frente a procesos de erosión. La ubicación definitiva deberá coincidir con la cota baja de la vaguada observada.
