**TIPO DE DOCUMENTO:** Comunicación oficial de salida.**ASUNTO:** Aprobación Informe Mensual de Interventoría No 10 - Periodo del 01 al 26 de Marzo de 2026.

**OBJETO: INTERVENTORÍA TÉCNICA, ADMINISTRATIVA, FINANCIERA Y LEGAL  
AL PROYECTO DE MEJORAMIENTO DE LA VIA QUE CONDUCE DESDE EL  
CASCO URBANO DE CACHIPAY A LA INSPECCION PEÑANEGRA MUNICIPIO DE  
CACHIPAY, DEPARTAMENTO DE CUNDINAMARCA**

**INFORME MENSUAL No. 10**

**01 de marzo al 26 de marzo de 2026**

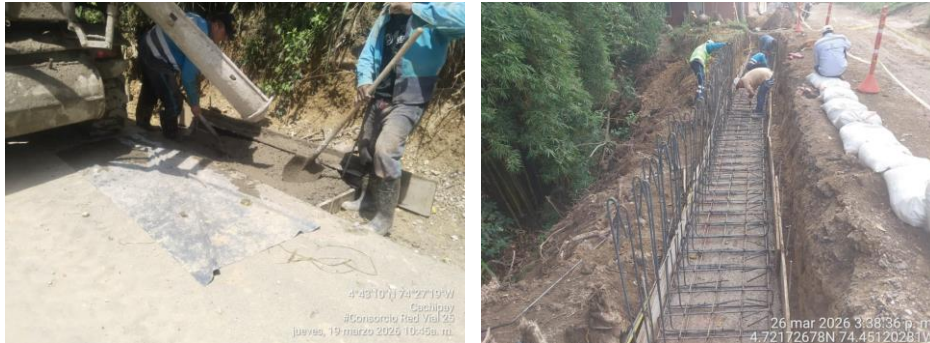
*Ilustración 7. Armado de acero de refuerzo*

Durante el periodo reportado, el contratista ejecuto las actividades correspondientes armado e instalación del acero de refuerzo, para la construcción de cunetas y construcción de muro de confinamiento en la abscisa K K1+805 a la K1+820, según el proceso constructivo se hace corte y figuración en campo, armado de parrillas por módulos de 2 metros.

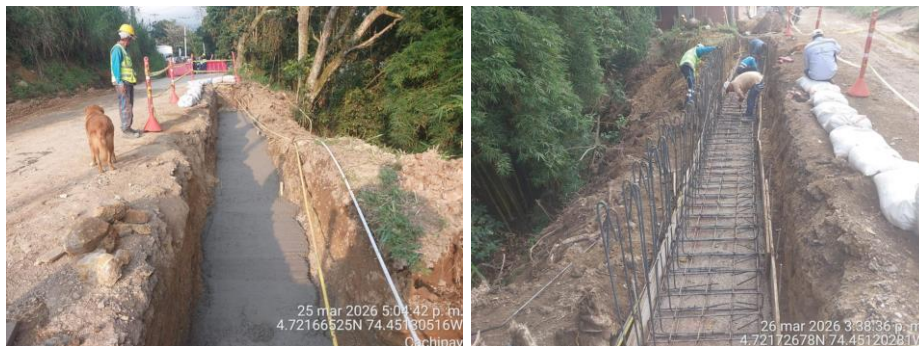
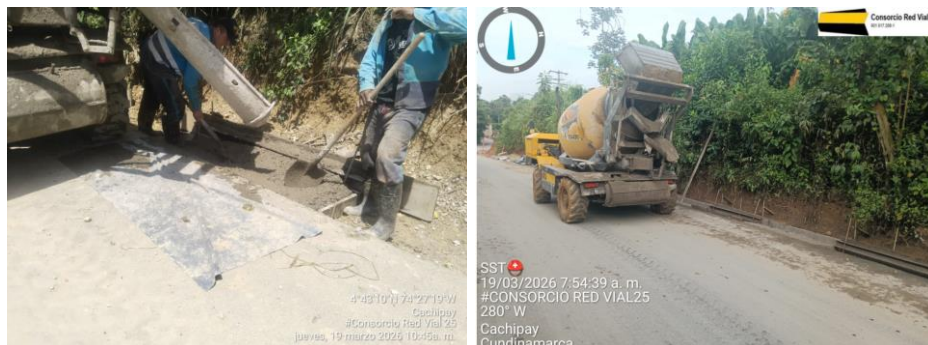
*Ilustración 8. Instalación de concreto de 3000 PSI para bases*

Fundición de concreto de 3000 PSI, para la sección de cunetas. Se instala de formaleta por módulos de 2 ml de longitud, una vez instalado el acero de refuerzo se procede a fundir concreto premezclado, el concreto se está fundiendo con Carmix 2 m<sup>3</sup>. El avance en el presente periodo fue entre abscisas K2+390 a K2+860. costado izquierdo y derecho.

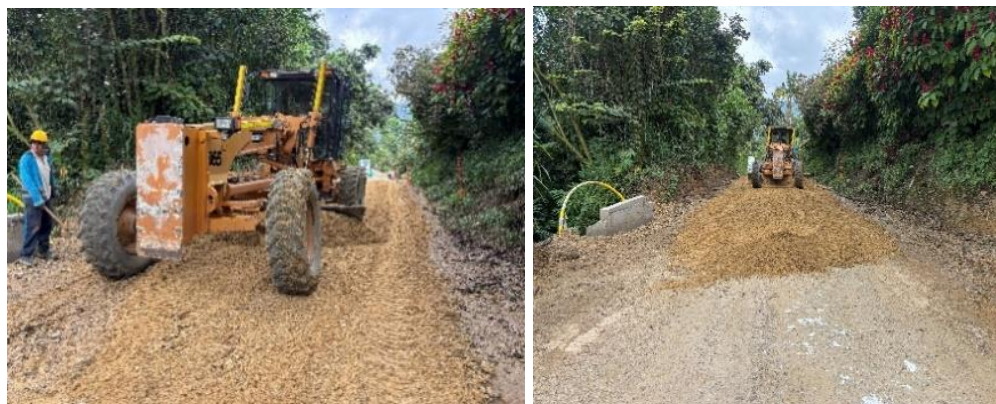
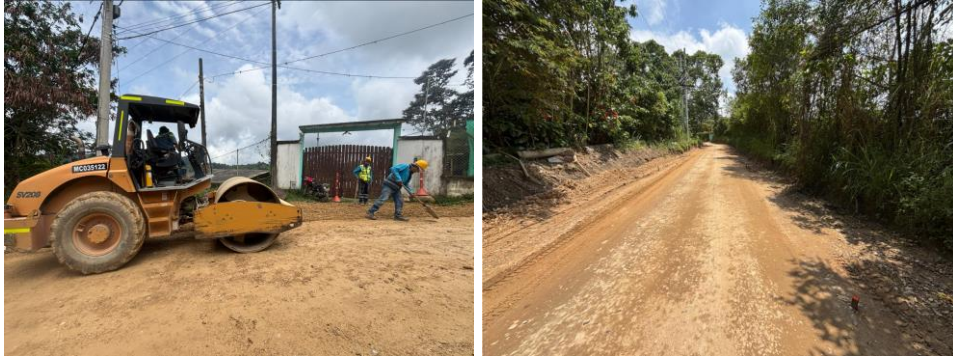
*Ilustración 9. Instalación de subbase granular*

Durante el periodo reportado se ejecutó la instalación de subbase granula comprendido entre las abscisas K2+290 y K1+900, empleando motoniveladora, volquetas para el suministro del material granular y vibro compactador para su compactación, garantizando la adecuada conformación, nivelación y densificación de la capa conforme a las especificaciones técnicas del proyecto.

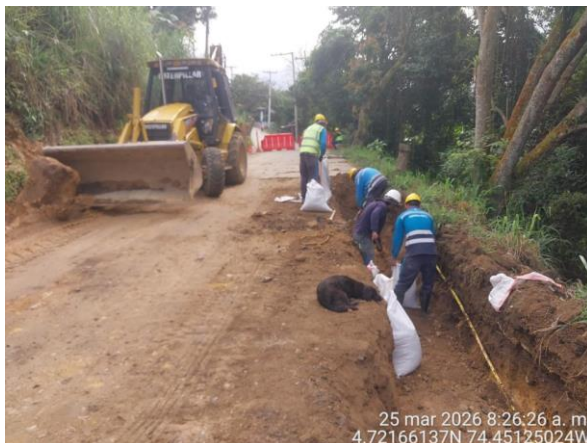
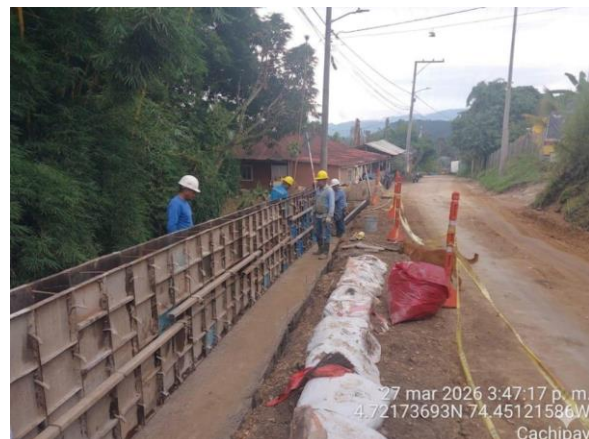
*Ilustración 10. Instalación tubería 4"*

- Tubería de 4" para construcción del filtro, material granular filtrante, instalación geotextil

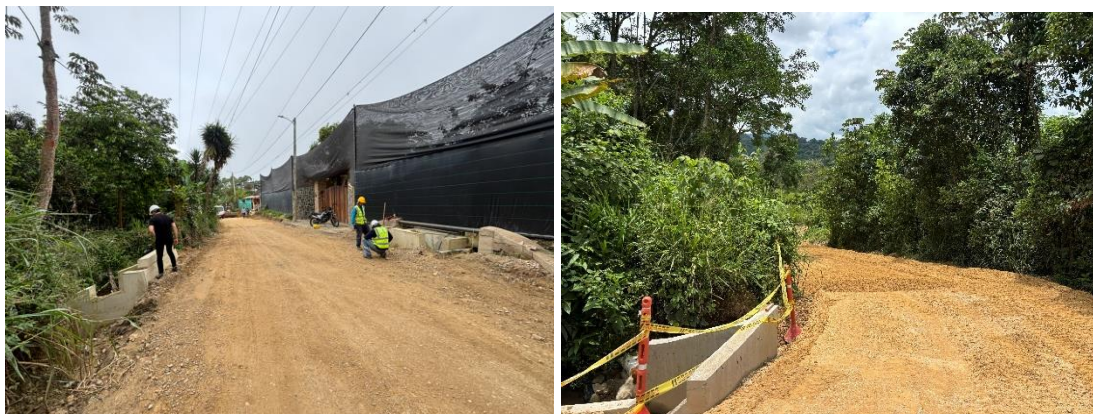
- Replanteo de nivelación para terminación de capa de sub-base entre las abscisas K1+805 a la K2+390, espesor de 25 cm de subbase. Se realiza limpieza con motoniveladora del material contaminado por su exposición, previa a la instalación de la subbase.

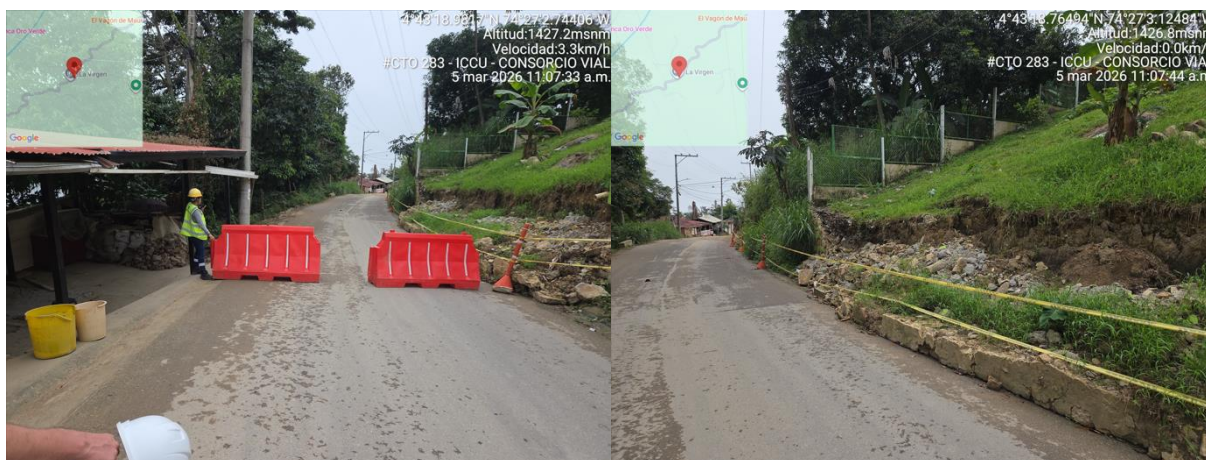
*Ilustración 15. Señalización*

Respecto al manejo de tráfico, el contratista cuenta con dos paleteras ubicadas en los puntos de inicio donde se desarrollan las actividades de obra, y una paletera adicional en el punto final del tramo intervenido. Estas cuentan con los elementos de control manual reglamentarios, incluyendo paletas de “PARE” y “SIGA”, así como maletines de seguridad destinados a restringir el paso de vehículos pesados, considerando que el Plan de Manejo de Tráfico (PMT) aprobado contempla el tránsito exclusivo de vehículos livianos por la zona de intervención.

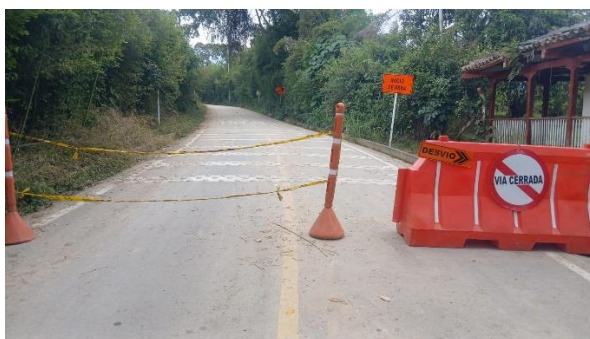
*Ilustración 16. Señalización informativa de desvíos de las rutas alternas*

Asimismo, el contratista informa y cumple con los horarios de cierre y apertura de la vía establecidos en el Plan de Manejo de Tráfico (PMT), los cuales se encuentran debidamente socializados con la comunidad y las autoridades competentes. Durante las jornadas de cierre, se ejecutan actividades de demoliciones, excavaciones, replanteos y conformación de estructuras, las cuales implican riesgos significativos para la integridad del personal y de los usuarios, motivo por el cual se restringe el tránsito vehicular y peatonal en dichas franjas horarias, priorizando la seguridad en el frente de obra.

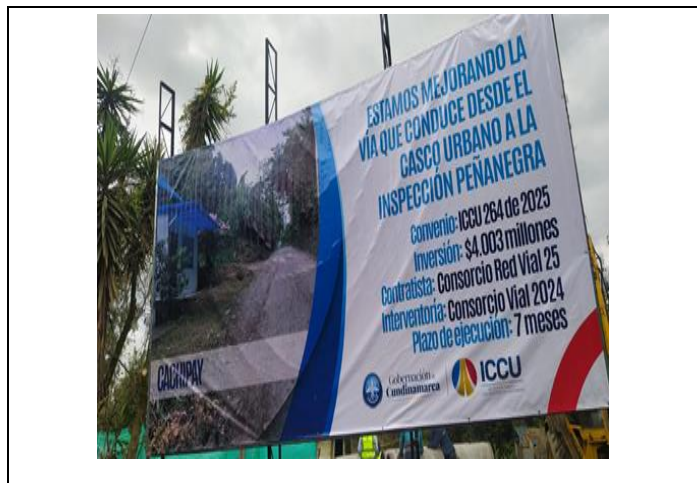
**Ilustración 4 Piezas de divulgación valla informativa**

Durante el periodo de marzo del 2026, la interventoria hizo seguimiento para verificar que las piezas de divulgación que estén instaladas y en buenas condiciones como son: Pasacalle y valla informativa

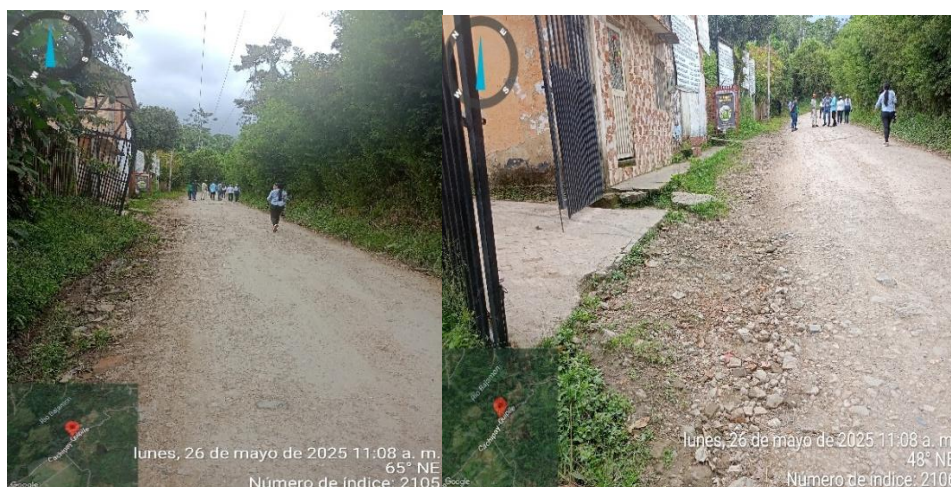
*Ilustración 2. Recorrido inicial de obra, condiciones iniciales de la vía.*

El estado actual de la vía genera un nivel de servicio medio, lo cual se refleja en bajas velocidades de recorrido aumentando el tiempo de viaje, costos de operación, mantenimiento vial y de vehículos. El estado actual de la vía genera un nivel de servicio bajo, lo cual se refleja en la disminución de velocidades de recorrido que aumentan los tiempos de viaje, los costos de operación, de mantenimiento vial y de los vehículos que la transitan. A continuación, se presenta registro fotográfico de esta:

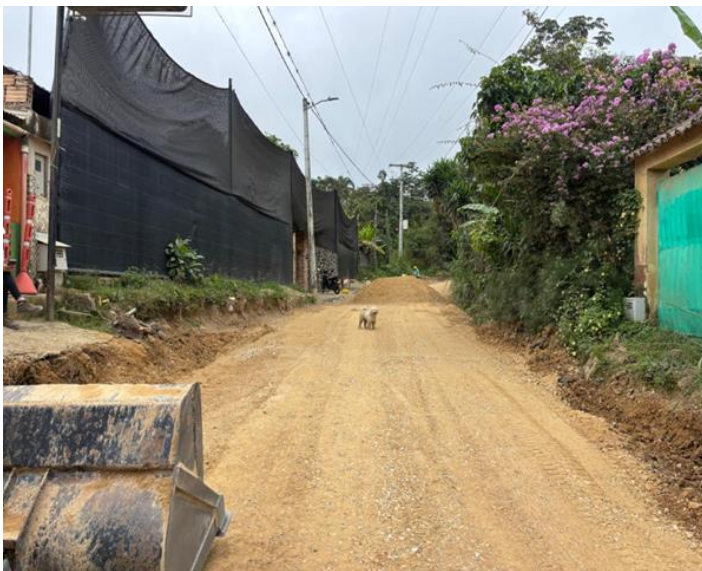
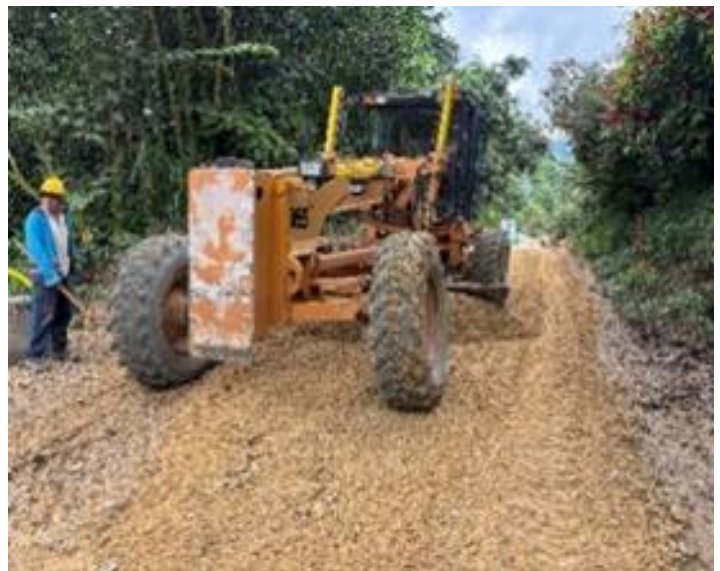
- Nivelación topográfica de la segunda capa de subbase granular (espesor 0,15 m), en el tramo comprendido entre las abscisas K2+220 y K1+900.
- Instalación de base granular en una longitud aproximada de 25 metros lineales, entre las abscisas K2+290 y K2+240.

Estas actividades permitieron continuar con la preparación de la estructura del pavimento, garantizando las condiciones de soporte requeridas.

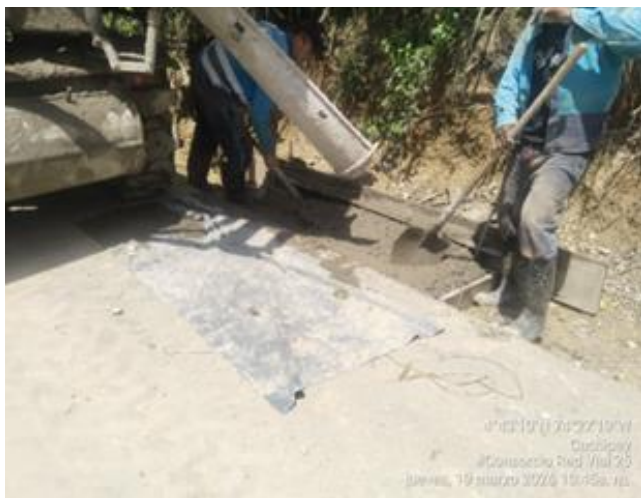
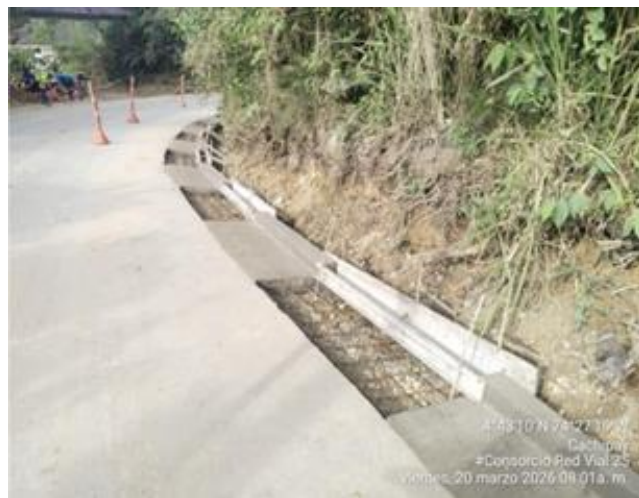
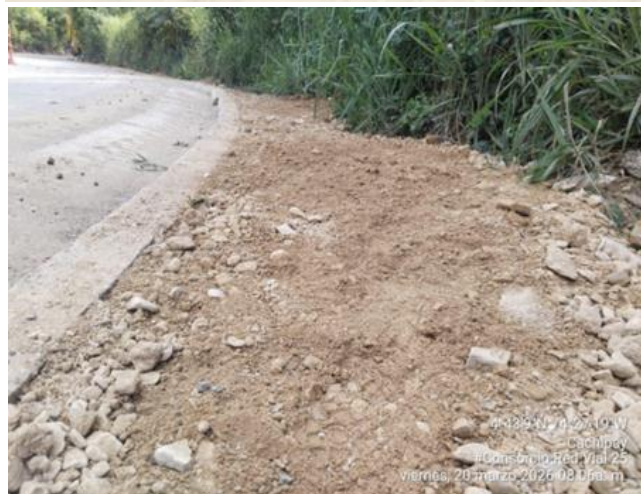
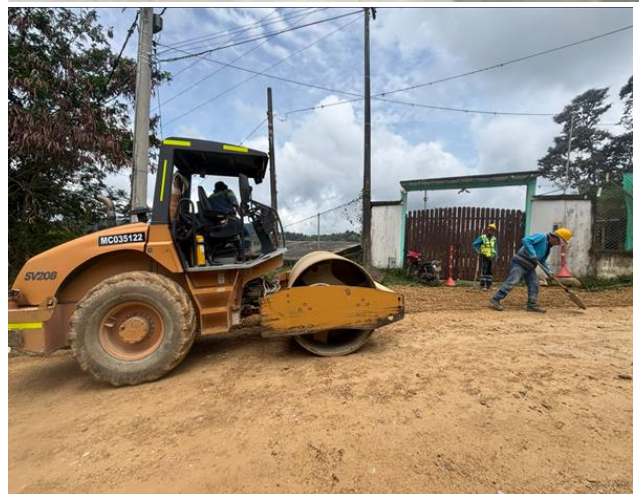
- Excavación de cunetas entre las abscisas K2+400 y K2+200, en ambos costados.
- Conformación y reconformación de llenos de cunetas entre K2+200 y K2+860, principalmente en el costado derecho, debido a afectaciones por lluvias.
- Armado e instalación de acero de refuerzo para cunetas.
- Fundición de cunetas en concreto en diferentes tramos, destacándose entre las abscisas K2+263 y K2+554 (costado izquierdo) y entre K2+390 y K2+450 (costado derecho).

Las actividades ejecutadas permitieron dar continuidad a las obras de drenaje superficial, aunque con ajustes por condiciones externas.

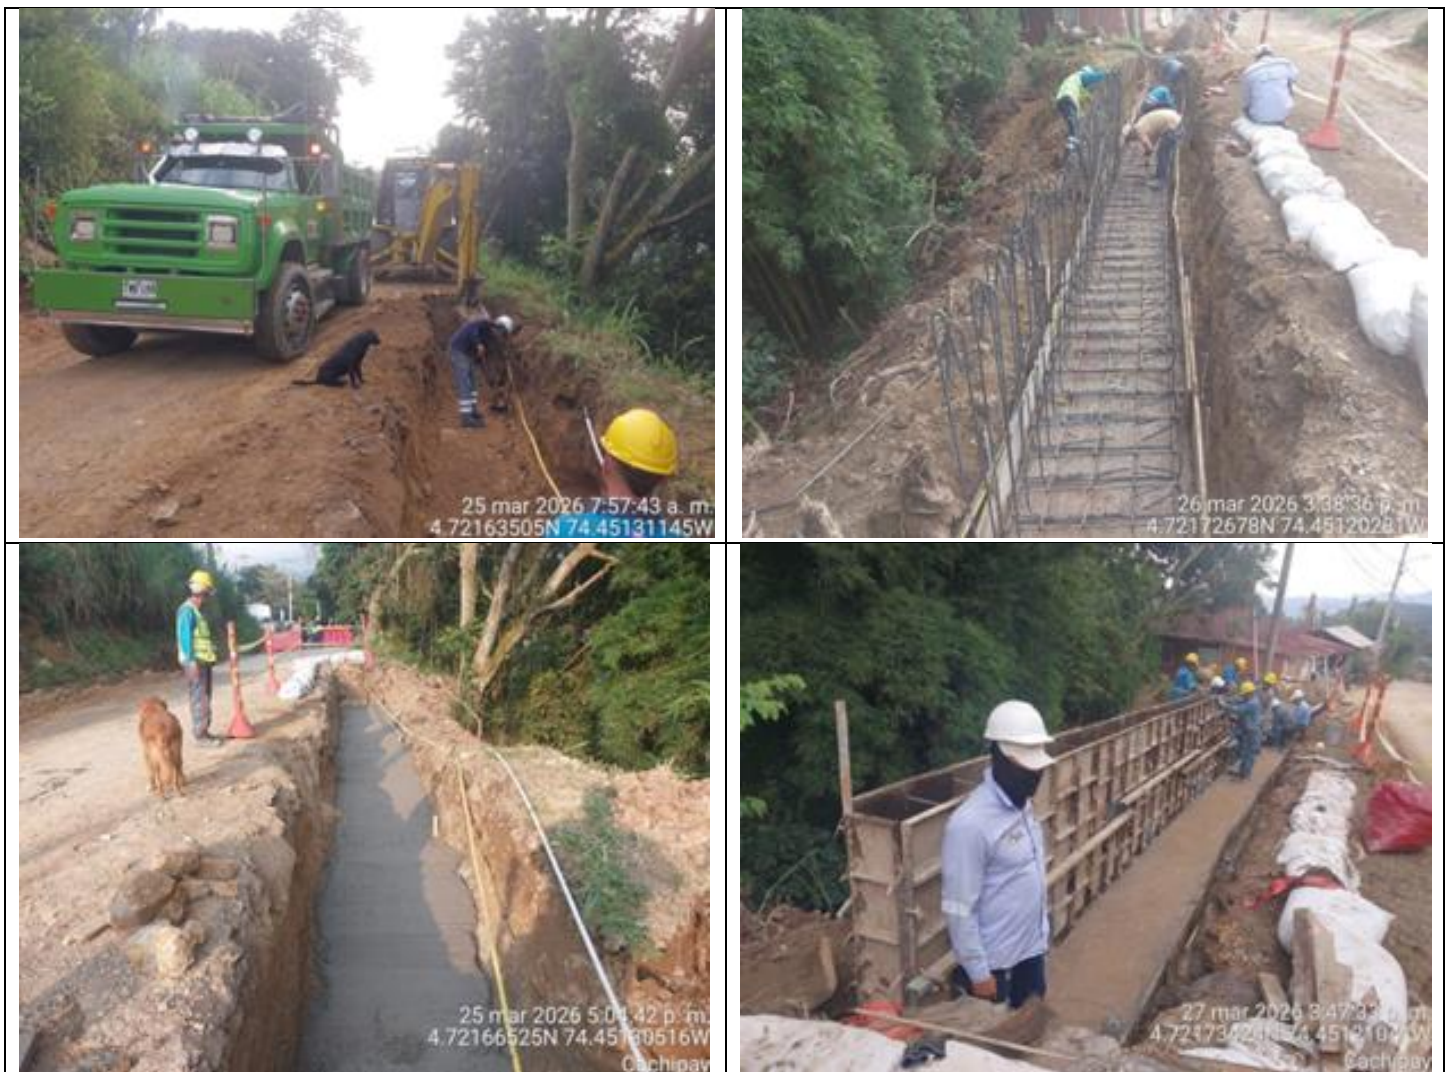
- Excavación para cimentación del muro.
- Figuración y armado de acero de refuerzo.
- Instalación de formaleta.
- Fundición de la zarpa y del muro de confinamiento.

Este frente de trabajo corresponde a una actividad crítica dentro del proyecto.
