MEJORAMIENTO DE LA INFRAESTRUCTURA VIAL EN LA VÍA  
TAME – PUERTO RONDÓN, DEPARTAMENTO DE ARAUCA

# ESTUDIO DE GEOLOGICO

| <b>OBJETO:</b> | ACTUALIZACIÓN DE LOS ESTUDIOS TÉCNICOS Y DISEÑOS PARA MEJORAMIENTO DE LA INFRAESTRUCTURA VIAL EN LA VÍA TAME – PUERTO RONDÓN, DEPARTAMENTO DE ARAUCA |

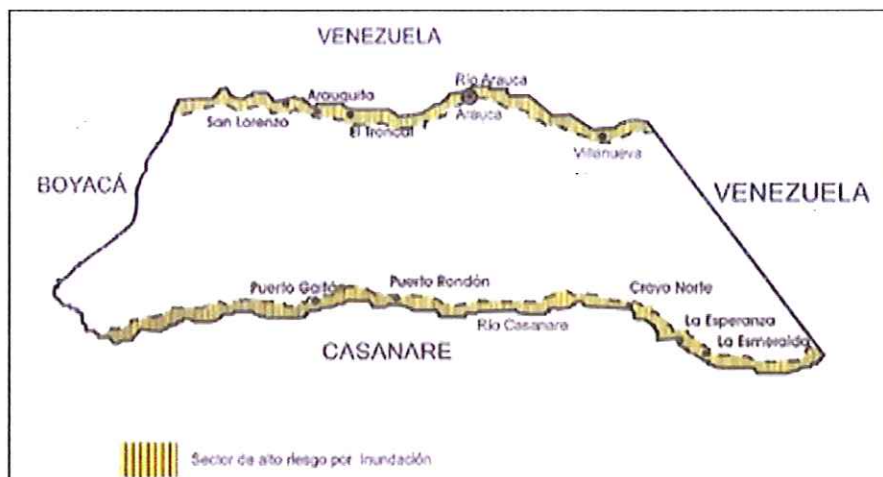
**Imagen No. 6** Mapa de amenazas por inundación del Departamento de Arauca.  
**Fuente:** Ingeominas. Mapa geológico generalizado del Departamento de Arauca.

En este contexto, la amenaza por inundación constituye uno de los factores más críticos para el diseño y operación de la vía, por lo que es indispensable considerar soluciones integrales de drenaje superficial y subterráneo, así como el adecuado dimensionamiento hidráulico de las obras, con el fin de garantizar la funcionalidad y durabilidad de la infraestructura vial.

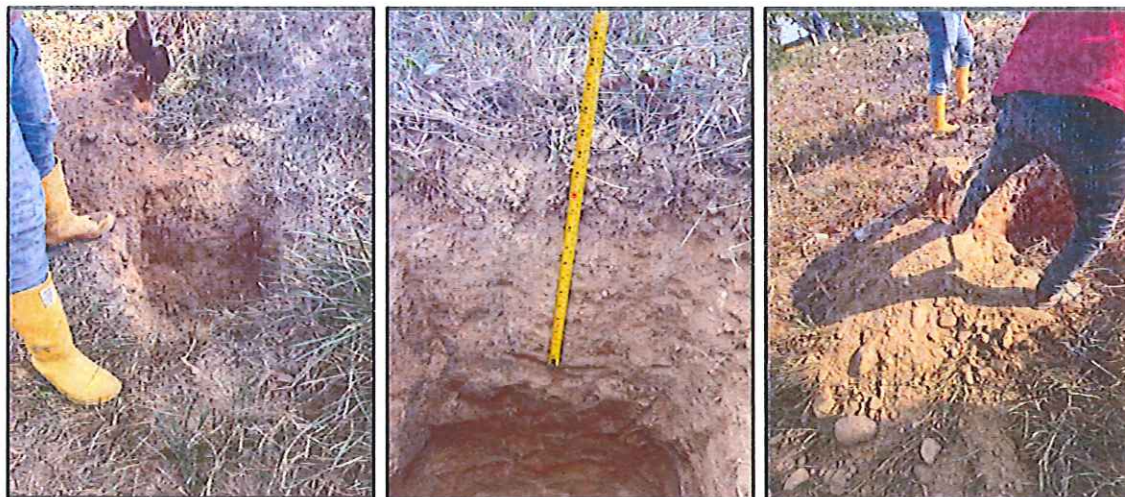
Adicionalmente, a partir del registro fotográfico (**Imagen No. 7**), se evidencian cortes de suelo con perfiles estratificados, presencia de materiales granulares en superficie y suelos finos en profundidad, así como condiciones de excavación manual que permiten corroborar la naturaleza no consolidada de

los materiales. Estas observaciones confirman la heterogeneidad del perfil del suelo y la influencia de procesos constructivos previos en la configuración actual del terreno.

Imagen No. 7 Sondeos de Reconocimiento de Campo.
