## **INFORME DE OBRA**

**CONTRATO DE OBRA PÚBLICA NRO. CO-011-2026**

**CONSTRUCCIÓN DE PUENTE COLGANTE SOBRE EL RIO SAN ANDRES EN EL  
CORREGIMEINTO LA LOMA DEL MUNICIPIO DE YARUMAL, EN EL MARCO DEL  
CONTRATO INTERADMINISTRATIVO CONTI-SI-0392025, CELEBRADO ENTRE  
EDENORTE Y EL MUNICIPIO DE YARUMAL**

**FECHA DE REPORTE DE INFORME: 1 DE JUNIO AL 30 DE AGOSTO**

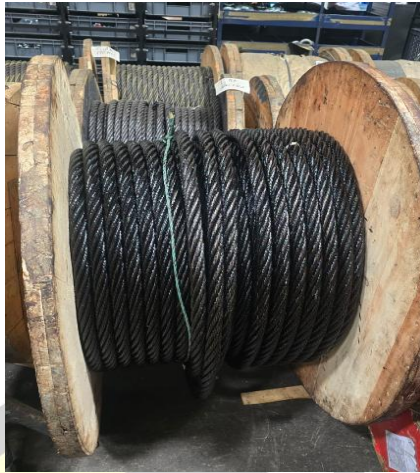
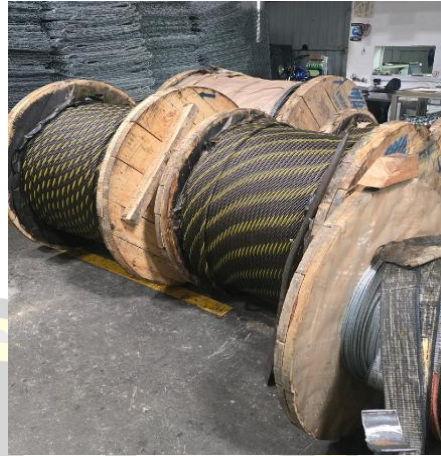
1. **Suministro y transporte de las guayas:** Durante el periodo se realizó el suministro y transporte de las guayas requeridas para la construcción e instalación del puente tipo hamaca colgante sobre el río San Andrés. Los elementos fueron trasladados hasta el sitio de obra, verificando sus condiciones generales y realizando su adecuada disposición para garantizar su conservación hasta el momento de su instalación. Esta actividad permite contar con uno de los principales componentes requeridos para la posterior instalación y conformación del sistema de suspensión y soporte del puente.

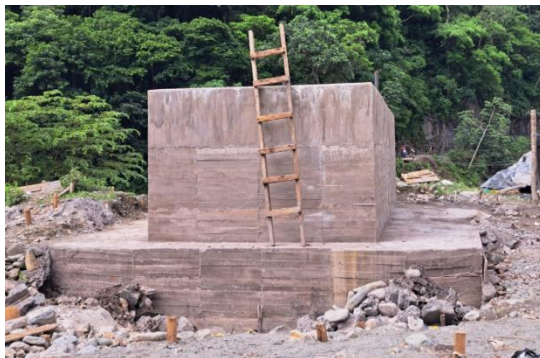
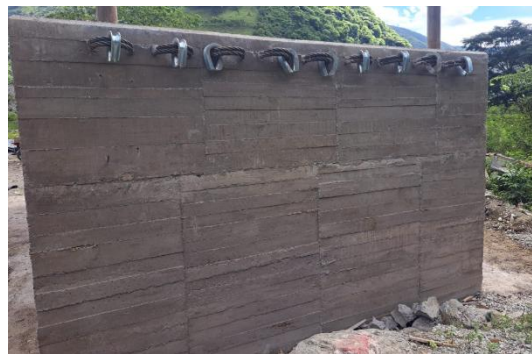
2. **Vaciado de concreto macizo Izquierdo:** Durante el periodo se realizó el vaciado y fundición del concreto correspondiente al macizo del costado izquierdo del puente, de acuerdo con las especificaciones técnicas establecidas para el proyecto. Previamente se verificaron las condiciones del área, formaleta y elementos de refuerzo, garantizando la correcta disposición del concreto y su adecuada compactación. Esta actividad permitió avanzar en la conformación del sistema de anclaje y soporte estructural del puente colgante.

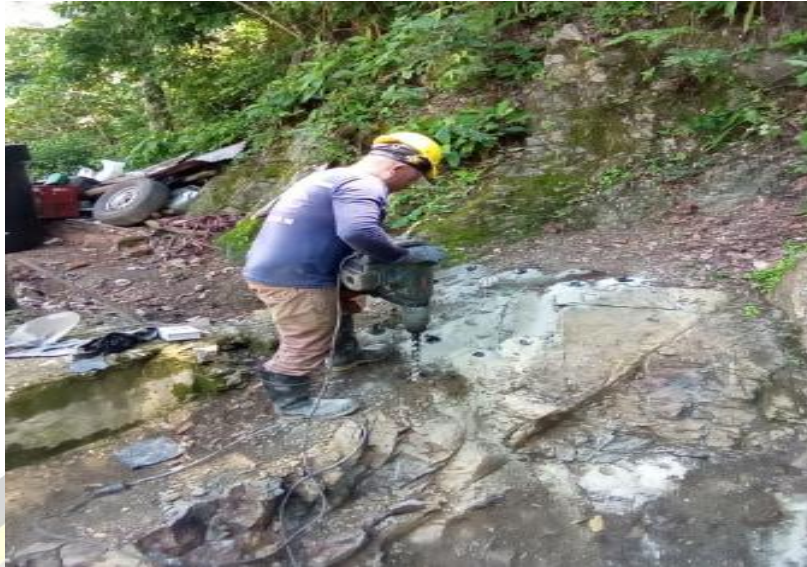
3. **Excavación de roca con equipo especializado**

Durante el periodo se realizaron actividades de excavación de material rocoso mediante equipo especializado, requeridas para la adecuación y conformación del área destinada al macizo del costado derecho del puente. Los trabajos se ejecutaron de manera controlada, de acuerdo con las condiciones encontradas en campo, permitiendo avanzar en la preparación del terreno para la construcción de los elementos estructurales previstos.

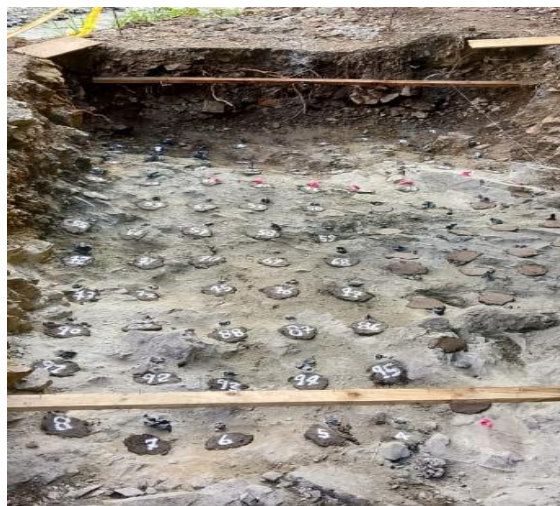
- 4. Perforaciones para anclajes Macizo derecho:** Durante el periodo se realizaron perforaciones sobre la roca existente en el sector del macizo derecho, destinadas a la instalación de los anclajes requeridos para la estructura del puente colgante. Estas actividades fueron ejecutadas mediante equipo especializado, de acuerdo con las condiciones encontradas en campo, permitiendo avanzar en la conformación y aseguramiento del sistema de anclaje del macizo derecho.

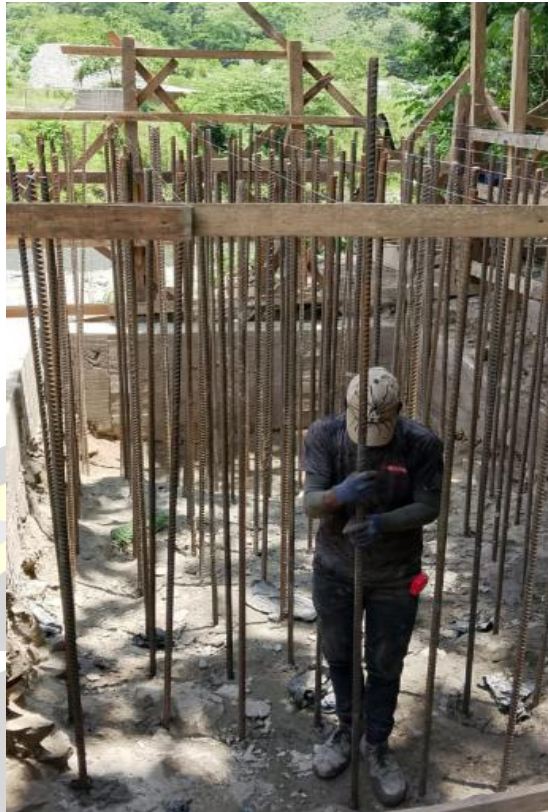
- 5. Instalación de acero de refuerzo para anclajes**

Durante el periodo se realizó la instalación y colocación del acero de refuerzo requerido para los anclajes sobre la roca del macizo derecho, de acuerdo con las condiciones y especificaciones técnicas establecidas para el proyecto. Esta actividad permitió conformar y asegurar los elementos de anclaje necesarios para garantizar la estabilidad y adecuada transmisión de esfuerzos de la estructura del puente.

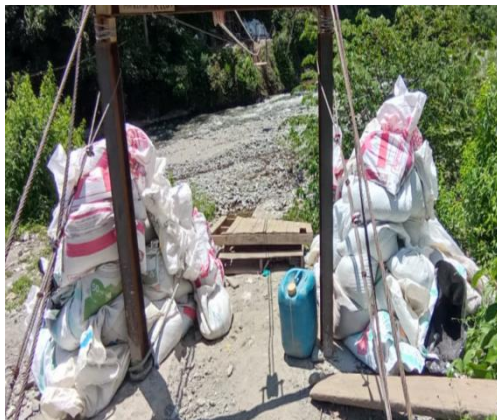
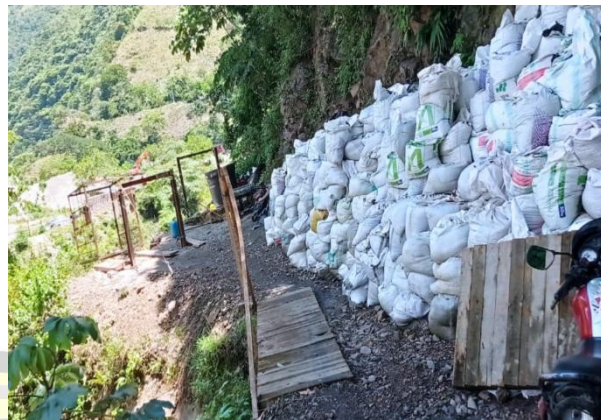
## 7. Traslado de material para vaciado del macizo derecho

Durante el periodo se realizó el traslado del material requerido para el posterior vaciado de concreto del macizo derecho. Debido a las condiciones de acceso y ubicación del frente de trabajo, el transporte del material se efectuó mediante la garrucha existente, permitiendo su movilización de manera controlada hasta el punto requerido para la ejecución de las actividades.
