| <b>CONSORCIO ROTATORIO PONAL</b> | <b>CONSORCIO ROTATORIO PONAL</b> | | <b>CODIGO</b> | <b>FT-001: 002</b> |

| <b>OBJETO:</b> Mantenimiento preventivo y correctivo de instalaciones.<br><b>DESCRIPCION DE LA ACTIVIDAD:</b> Arreglo de contrapeso, instalación de tubería eléctrica. | <b>Responsable ejecutor Actividad:</b> JORGE DOMINGO.<br><b>Nivel de Riesgo:</b> Permiso de trabajo N°:<br>"Para realizar el análisis de riesgo en el punto A."<br><b>Empresa Ejecutora:</b> Consorcio Rotatorio Ponal |

| GENERALIDADES ATS | | | |
|---|---|--|--|
| <b>OBJETO:</b> Mantenimiento Preventivo y correctivo de instalaciones de contropiso, desmonte de muro en bodega | <b>Responsable ejecutor Actividad:</b> Jose Domingo | | |

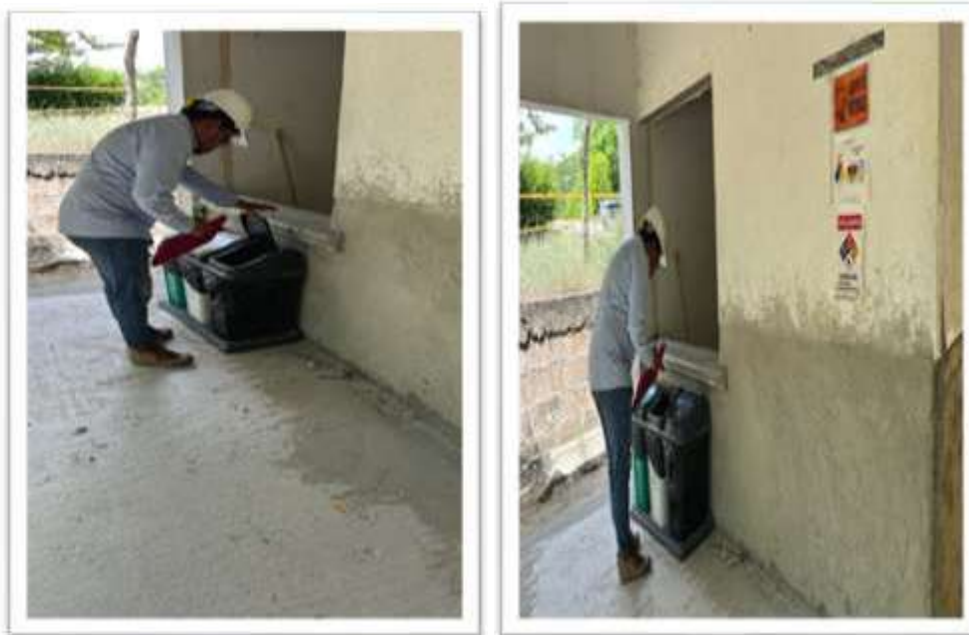
### 8. Inspección punto ecológico

El punto ecológico constituye una herramienta fundamental dentro de la gestión ambiental, ya que facilita la adecuada separación de los residuos en la fuente, promoviendo prácticas responsables entre los usuarios.

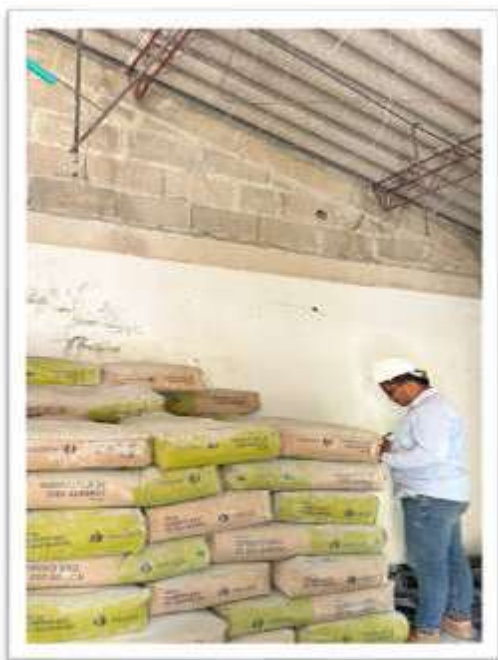
### 9. Inspección productos químicos

La inspección de productos químicos es una actividad fundamental dentro de la gestión ambiental y de seguridad, ya que permite verificar que las sustancias sean almacenadas, manipuladas y utilizadas bajo condiciones adecuadas, conforme a la normativa vigente. Este proceso contribuye a identificar posibles riesgos asociados como derrames, fugas, incompatibilidades químicas o etiquetado incorrecto, los cuales pueden generar impactos negativos tanto en la salud de las personas como en el medio ambiente.

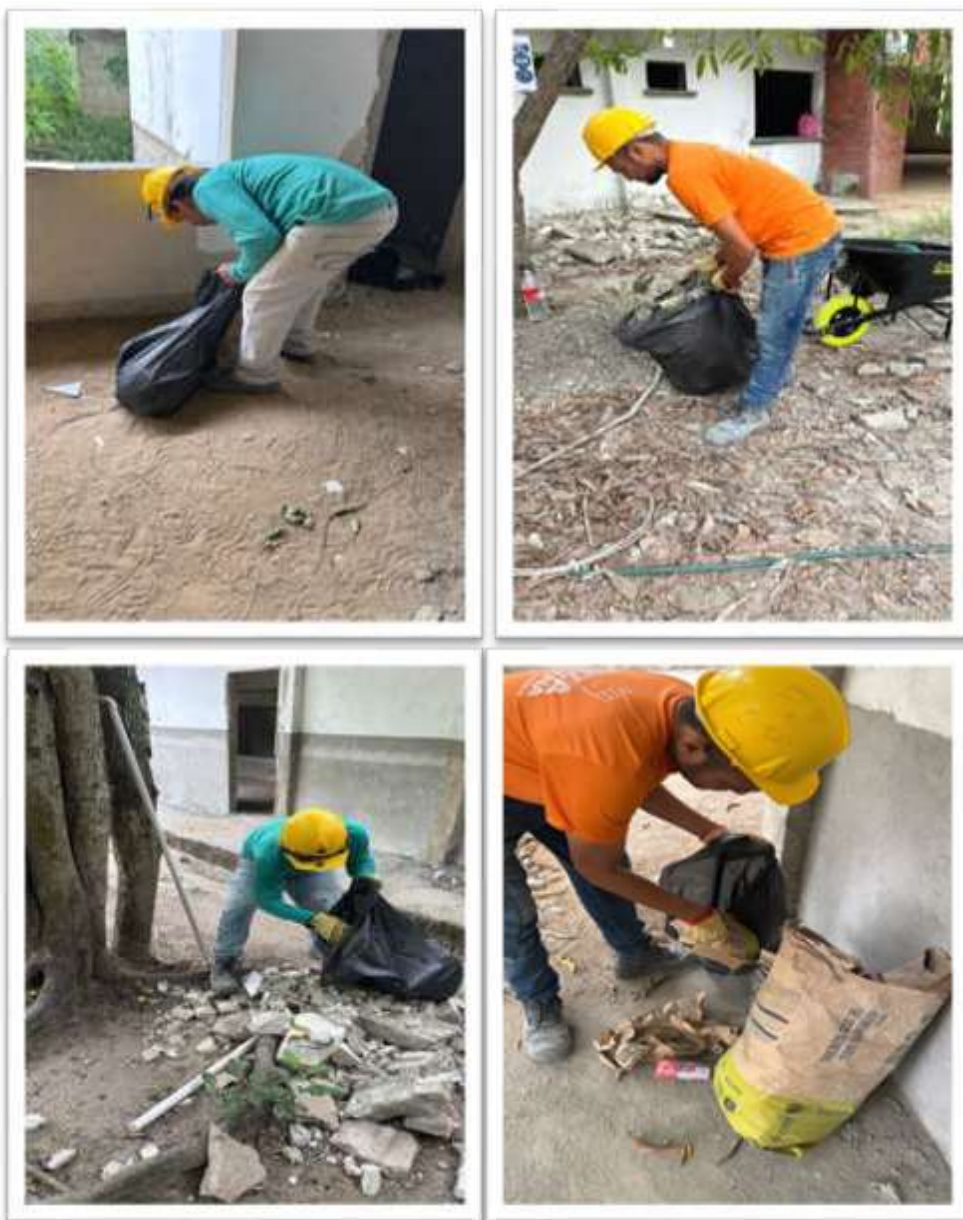
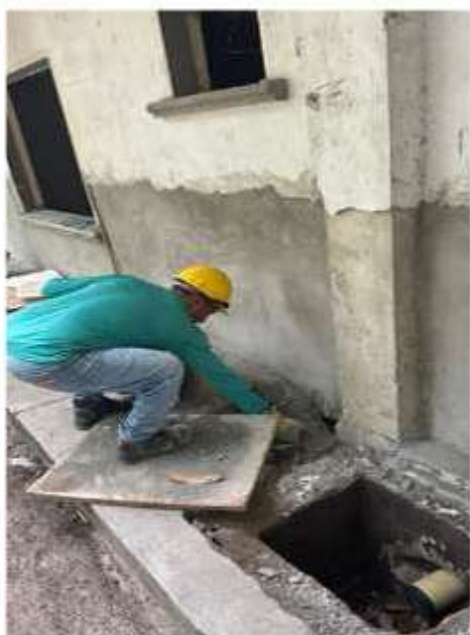
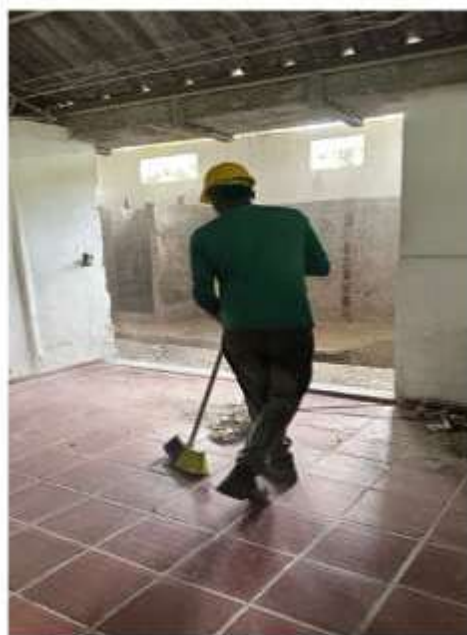
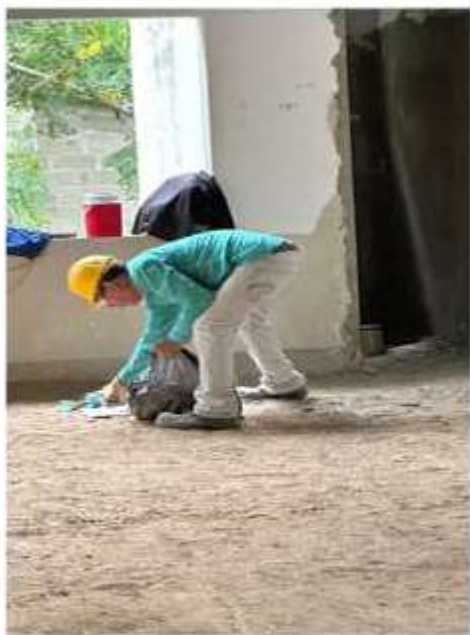
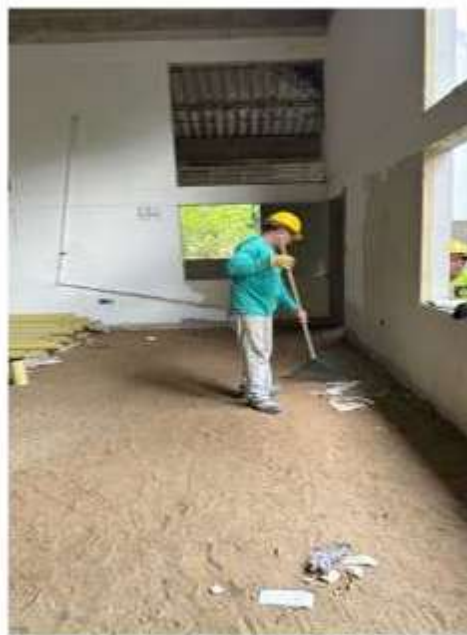
### 10. Jornadas de Aseo

Las jornadas de aseo en obras civiles son fundamentales para garantizar condiciones adecuadas de orden, limpieza y seguridad en el área de trabajo. Estas actividades permiten la recolección oportuna de residuos de construcción y demolición (RCD), evitando su acumulación y reduciendo riesgos como caídas, accidentes laborales o afectaciones al medio ambiente.

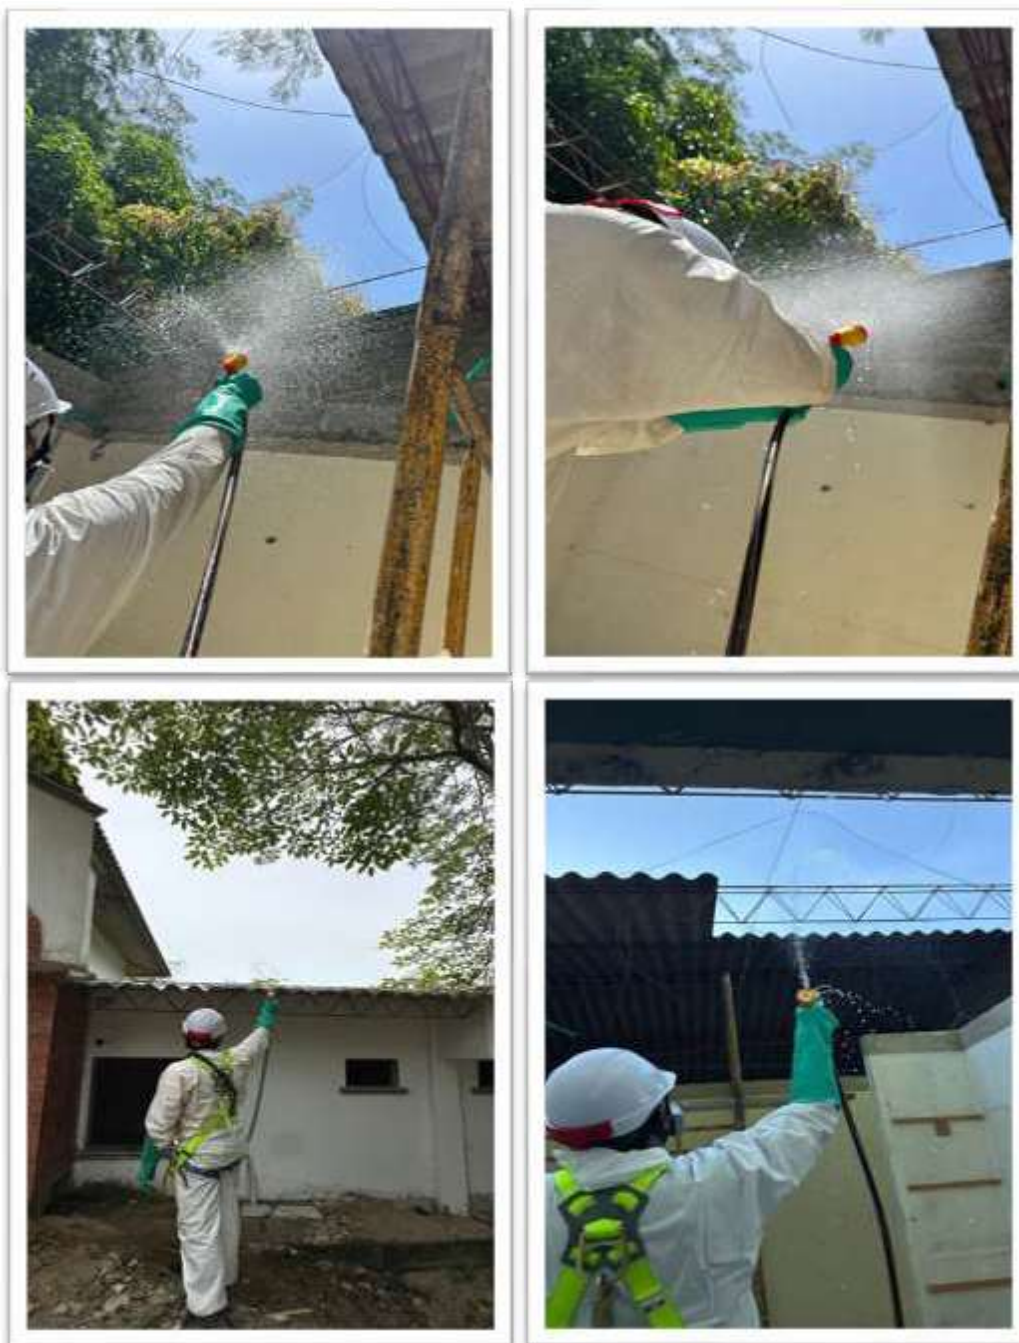
## **11.EJECUCIÓN ACTIVIDAD DESMONTE DE CUBIERTA ASBESTO CEMENTO**

**11.1      tejas en plástico negro para evitar contaminación del suelo**

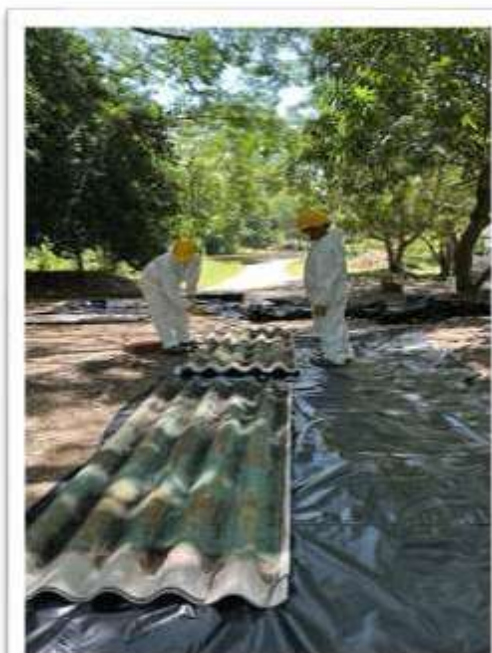
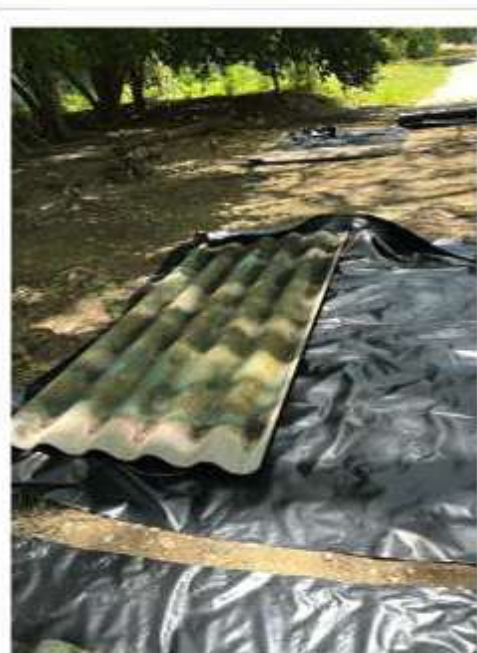
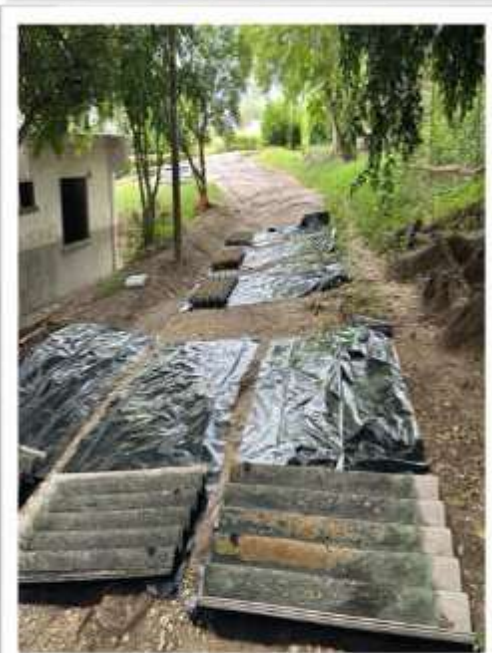
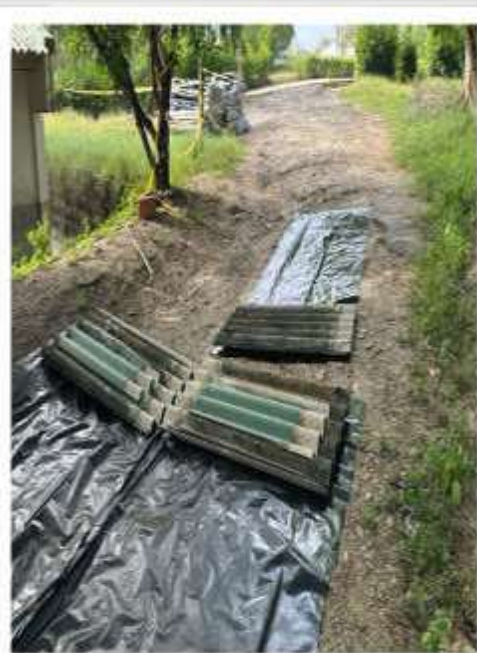
**11.2 embalaje de láminas en plástico negro reforzadas con vinipel**
