**FORMATO DE DIAGNOSTICO SUPERFICIAL DE CARRETERA - REGISTRO FOTOGRAFICO**

| Nombre de la carretera: | SAMPUES - SEGOVIA - SINCELEJO | Proyecto: | MEJORAMIENTO DE LA VÍA SAMPUES - SEGOVIA - SINCELEJO, EN EL DEPARTAMENTO DE SUCRE |

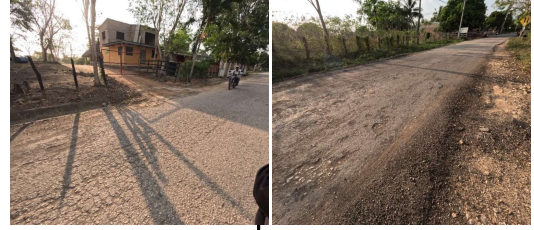
| GOPR1899.JPG | | GOPR1902.JPG | |

| TRAMO DESDE: | K9+480 | HASTA | K9+780 |

| RECOMENDACIONES | DEMORER LA CAPA SUPERFICIAL DEL PAVIMENTO FLEXIBLE, CHEQUEAR LAS CONDICIONES DE LA CAPACIDAD ESTRUCTURAL | | |

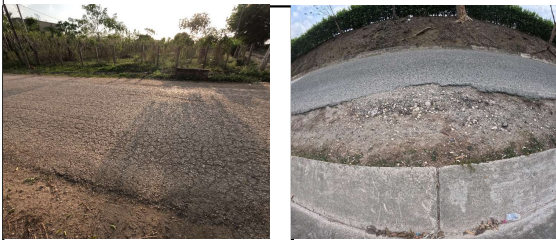
| GOPR1909.JPG | | GOPR1912.JPG | |

| TRAMO DESDE: | K9+780 | HASTA | K9+930 |

| RECOMENDACIONES | DEMORER LA CAPA SUPERFICIAL DEL PAVIMENTO FLEXIBLE, CHEQUEAR LAS CONDICIONES DE LA CAPACIDAD ESTRUCTURAL | | |

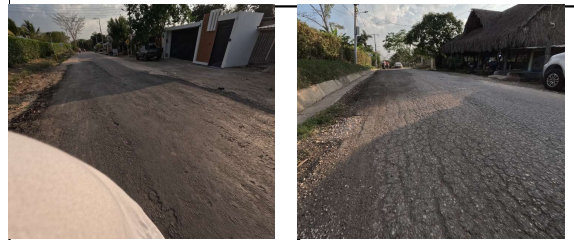
| GOPR1914.JPG | | GOPR1922.JPG | |

| TRAMO DESDE: | K9+930 | HASTA | K10+360 |

| RECOMENDACIONES | ADECUAR EL SISTEMA DE DRENAJE FLUVIAL POR LAS CUNETAS EN LAS ENTRADAS DE LAS VIVIENDAS.<br>REVISAR LA CAPACIDAD ESTRUCTURAL DEL PAVIMENTO EXISTENTE. | | |

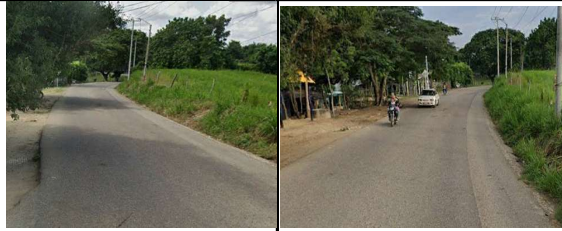
| TRAMO DESDE: | K10+383 | HASTA | K10+455 |
| OBSERVACIONES | PRESENTA DETERIOROS SUPERFICIALES (GRADO 1). ESTOS DAÑOS NO COMPROMETEN LA INTEGRIDAD ESTRUCTURAL DE LA CALZADA. | | |

| RECOMENDACIONES | NO SE CONSIDERA NECESARIA UNA INTERVENCIÓN CORRECTIVA MAYOR, SIENDO SUFICIENTE UN MANTENIMIENTO SUPERFICIAL | | |

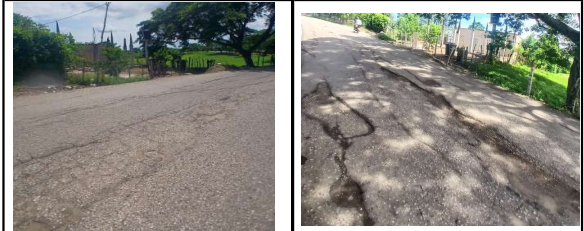
| TRAMO DESDE: | K10+455 | HASTA | K10+690 |

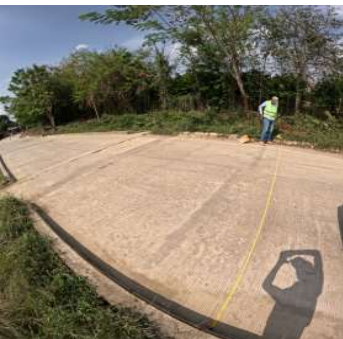
| PUNTO | COORDENADAS | ANCHO | REGISTRO FOTOGRAFICO | OBSERVACIONES |
|---|---|---|---|---|
| 1 | 9°11'38.27"N<br>75°22'44.37"O | 6 m | | Se encuentra en la abscisas K0 + 000 hasta K0 + 900, la medición fue realizada junto a la estación de bombero de la ciudad de Sampues. |

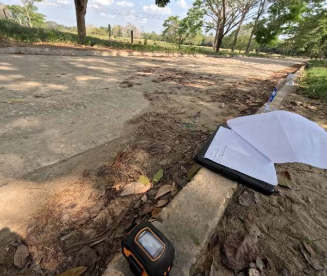
| PUNTO | COORDENADAS | ANCHO | REGISTRO FOTOGRAFICO | OBSERVACIONES |
|---|---|---|---|---|
| 2 | 9°13'12.25"N<br>75°22'29.97"O | 6.10 m | | El Ancho corresponde a la Placa Huella boldillo a boldillo. Esta placa empieza en K3 + 000 y termina en K4 + 700. |
