| | | ACTA DE COMITÉ<br>-CON INTERVENTORÍA- | |

| | Contrato LP-SIM-026-2024, objeto: ESTUDIOS, DISEÑOS,<br>CONSTRUCCIÓN Y MANTENIMIENTO DE INFRAESTRUCTURA FÍSICA EN<br>INSTITUCIONES EDUCATIVAS DEL MUNICIPIO DE MONTERÍA. | | |

# INFORME DIAGNÓSTICO DE ALCANCE Y DEFINICIÓN DE OBRAS

Contrato LP-SIM-026-2024, objeto: ESTUDIOS, DISEÑOS, CONSTRUCCIÓN  
Y MANTENIMIENTO DE INFRAESTRUCTURA FÍSICA EN INSTITUCIONES  
EDUCATIVAS DEL MUNICIPIO DE MONTERÍA.

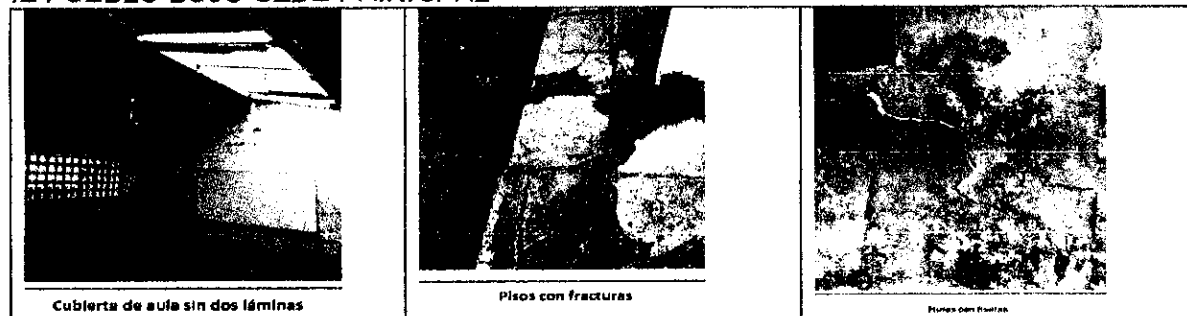
### IE PUEBLO BUJO SEDE PRINCIPAL

| IE PUEBLO BUJO | SEDE PRINCIPAL | Sobrepoblación estudiantil, requiriendo la construcción de nuevas aulas que garanticen la cobertura escolar. (ver fotos anexas). | |

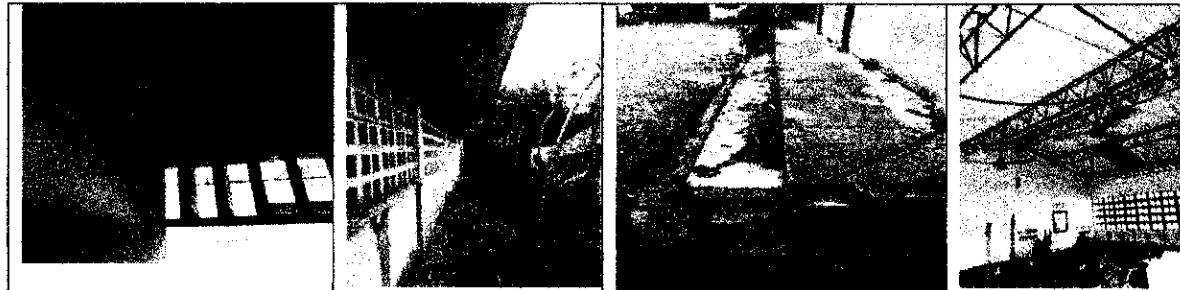
### IE SAN ANTERITO ESC RUR MIX DE MOCHILA

| IE SAN ANTERITO | ESC RUR MIX DE MOCHILA | Esta sede presenta fallos estructurales con riesgo alto en un bloque de aulas, además las condiciones de seguridad no están garantizadas por la faltad de cerramiento perimetral que impida el ingreso de personas ajenas a la comunidad educativa, quienes circulan por el interior de la sede educativa hacia predios vecinos. (ver fotos anexas). | |

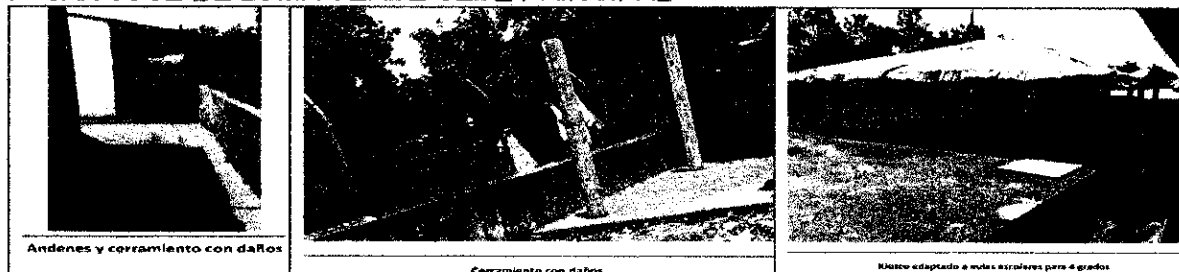
### IE SAN JOSE DE LOMA VERDE SEDE PRINCIPAL

| IE SAN JOSE DE LOMA VERDE | SEDE PRINCIPAL | Obsolescencia evidente en su infraestructura y aulas inhabilitadas, las cuales requieren intervención para su uso. Hacinamiento de aulas, requiriendo aulas nuevas. (ver fotos anexas). | |

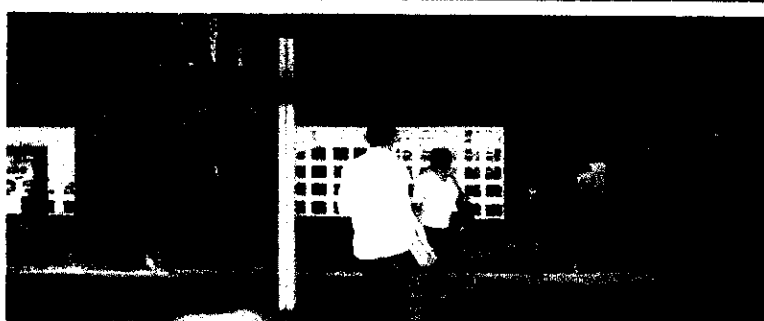
Imagen 4,5. cerramiento perimetral en mal estado.

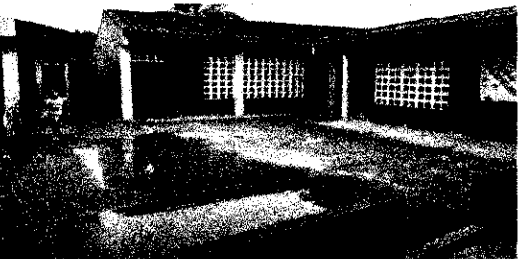
| Imagen 10,11 pisos con agrietamientos. | Imagen 12. aulas que se inundan. |
| Imagen 13. aulas que se inundan. | Imagen 14 deterioro de pintura |

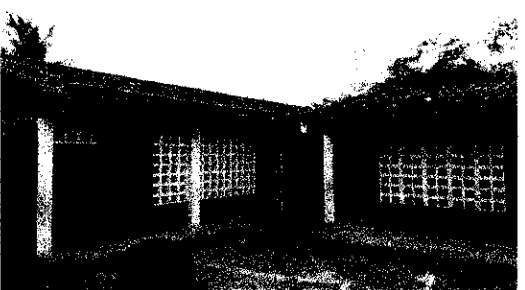
| Imagen 15 Aulas con cubiertas de asbesto cemento | Imagen 16 Aulas con cubiertas de asbesto cemento |
