| | <b>MUNICIPIO DE VILLAVICENCIO</b><br>PROCESO GESTIÓN A LA CONTRATACIÓN<br><br>FORMATO INFORME DE SUPERVISOR | Código: GCT-F-27 |

Ref.: **CONTRATO N°. 2144 DE 2026, N°. DEL PROCESO EN SECOP CD-2145-2026**  
**PERIODO No. 1 del 17 de abril de 2026 al 31 de agosto de 2026.**

| OBJETO: | CONSTRUCCIÓN DE OBRA DE MITIGACIÓN Y REDUCCIÓN DEL RIESGO EN EL CAÑO BUQUE PARA MITIGAR LOS RIESGOS DE SOCAVACIÓN AMPARADO EN LA CALAMIDAD PÚBLICA EN EL MUNICIPIO DE VILLAVICENCIO, META. |

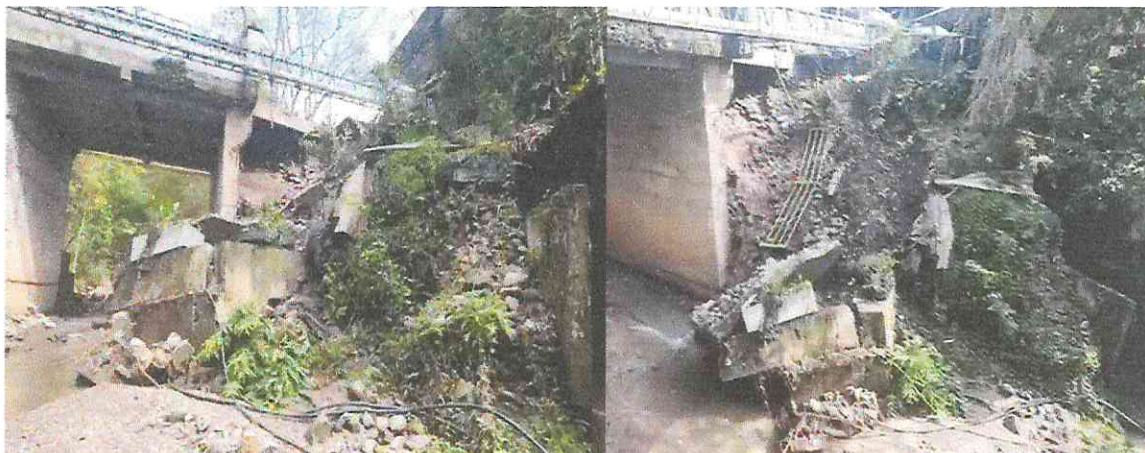
Dentro de las condiciones iniciales del proyecto se tenía contemplada la construcción de estructuras de contención en gaviones para la recuperación de las márgenes en el sector del puente vehicular Neil Armstrong. Sin embargo, debido a los eventos de intensas precipitaciones presentados en la zona — sustentados formalmente en las prórrogas otorgadas al contrato—, los procesos de socavación y erosión lateral aguas abajo avanzaron aceleradamente, agravando la inestabilidad del talud y amenazando la integridad del aproche del puente, lo que obligó a priorizar de manera inmediata la intervención en este frente.

Ante esta situación, la Oficina de Gestión del Riesgo de Desastres (OGRD) adelantó las gestiones necesarias para asegurar los insumos requeridos para atender de forma oportuna la emergencia. Como resultado de dicha gestión, la Entidad garantizó el suministro de la malla gavión con recubrimiento en

PVC (cumpliendo con las especificaciones técnicas del contrato), así como el material pétreo para el llenado y el geotextil indispensable para el correcto filtro y comportamiento hidráulico de la estructura. En este orden de ideas, al contar con los insumos principales en campo, se solicitó formalmente al contratista de obra realizar el estudio de mercado correspondiente para la estructuración del Análisis de Precios Unitarios (APU) de la actividad no prevista. Por lo anterior, se hace necesaria la creación e implementación del ítem **NP-01: CONSTRUCCIÓN DE GAVIONES (NO INCLUYE MALLA GAVIÓN, NO INCLUYE MATERIAL PÉTREO)**, el cual contempla la mano de obra especializada para el armado y acomodo, herramienta menor, formaleas y dirección técnica para su correcta ejecución, e incluye únicamente como insumo adicional el alambre galvanizado calibre 12 para el amarre y cosido estructural; adicionando para este frente una cantidad de **172 m3**

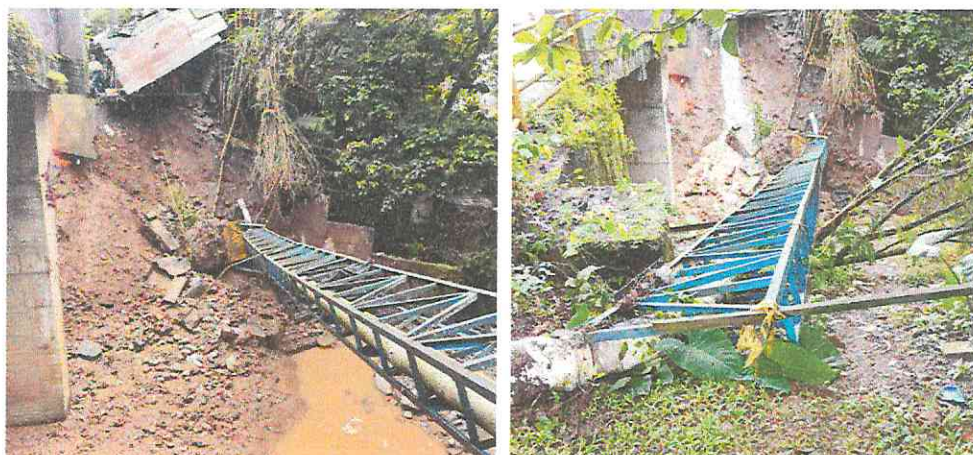
Durante el desarrollo de las intervenciones de mitigación sobre el caño Buque, y como consecuencia de las precipitaciones extraordinarias previamente documentadas, se presentó una emergencia crítica en el sector del puente vehicular Neil Armstrong tras el desplome del viaducto del sistema de suministro de agua potable. Esta eventualidad obligó al contratista de obra a ejecutar labores operativas adicionales no contempladas inicialmente en el alcance regular, enfocadas en la atención inmediata de la contingencia, la remoción, movilización y retiro de la cercha metálica junto con la tubería colapsada, garantizando su despeje y entrega para la respectiva reparación por parte de la Empresa de Acueducto y Alcantarillado de Villavicencio (EAAV ESP), así como la eliminación de obstáculos en el cauce para evitar represamientos.

Adicionalmente, las condiciones topográficas del sector Neil Armstrong representan una alta complejidad logística, dado que el punto de intervención se sitúa a una profundidad aproximada de -10 metros con respecto a la rasante de la vía y del puente peatonal. Esta diferencia de nivel e inaccesibilidad hace inviable la operación de maquinaria convencional, haciendo estrictamente indispensable el uso continuo del equipo especificado de 20 toneladas, el cual cuenta con la capacidad operativa, alcance y estabilidad requeridos para maniobrar en terrenos inestables y de difícil acceso.

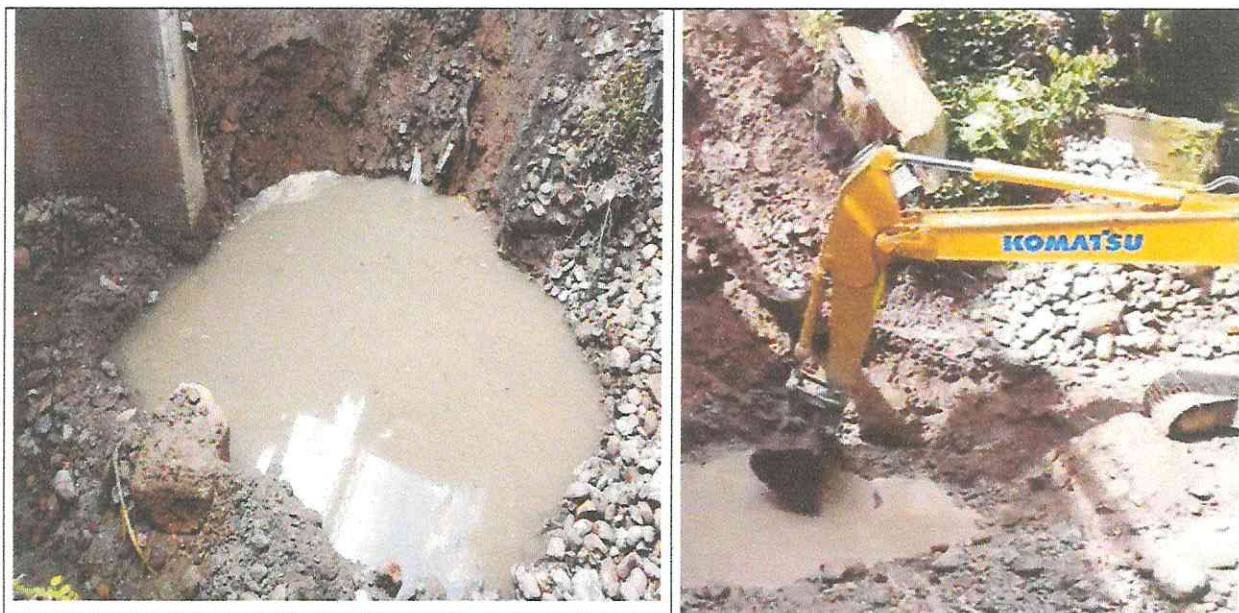
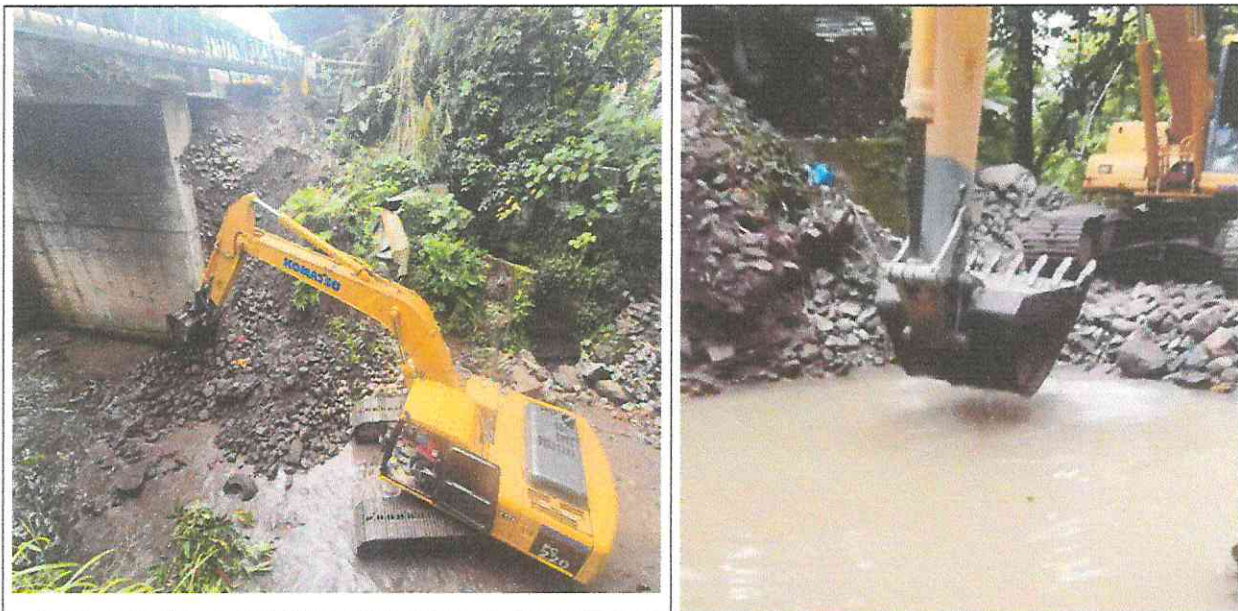
*Excavación Mecánica Sector de Niel Armstrong – Caño Buque*

Como resultado de este proceso de fiscalización, la supervisión evidenció que las actividades fueron ejecutadas con apoyo de maquinaria pesada, verificándose e inspeccionándose en campo el cumplimiento de las dimensiones, cotas y alineamientos definidos en los planos y especificaciones técnicas del proyecto. En consecuencia, la supervisión certifica que el contratista cumplió con la ejecución de un volumen de 82,50 m³ de excavación mecánica en material conglomerado durante el periodo reportado, correspondientes a las siguientes dimensiones validadas en sitio:

- Sección excavada: 11 m de longitud × 3,00 m de ancho, con una profundidad de excavación de 2,50m.

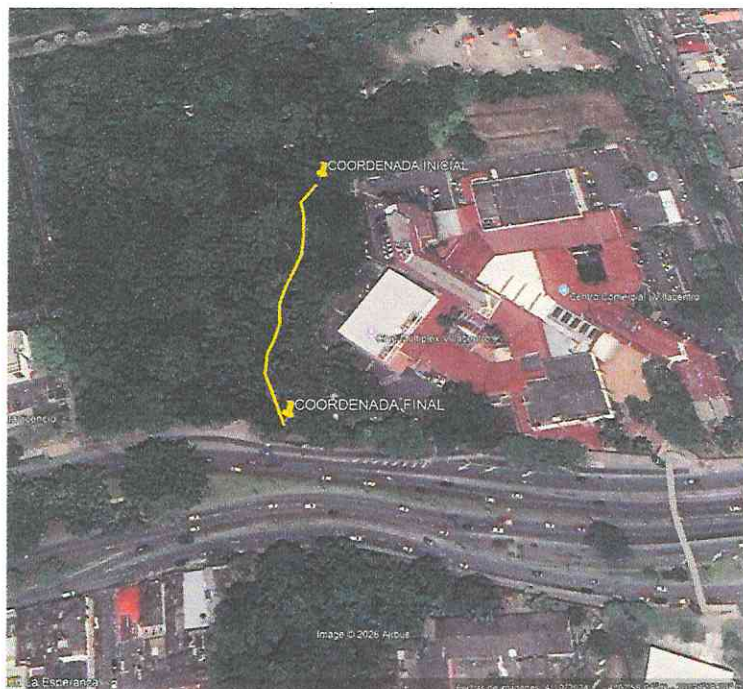
**LOCALIZACION DE ACTIVIDADES**

En el sector del puente Villacentro, la supervisión constató la ejecución de actividades de canalización aguas arriba de la estructura, necesarias para corregir los procesos de socavación sobre la margen izquierda y derecha del Caño Buque. Las inspecciones en campo evidenciaron que la cimentación superficial del puente se encontraba comprometida, por lo que la adecuación del cauce fue fundamental para generar las condiciones de trabajo requeridas para la ejecución de las obras de recalce orientadas a recuperar la estabilidad y prolongar la vida útil de la estructura.

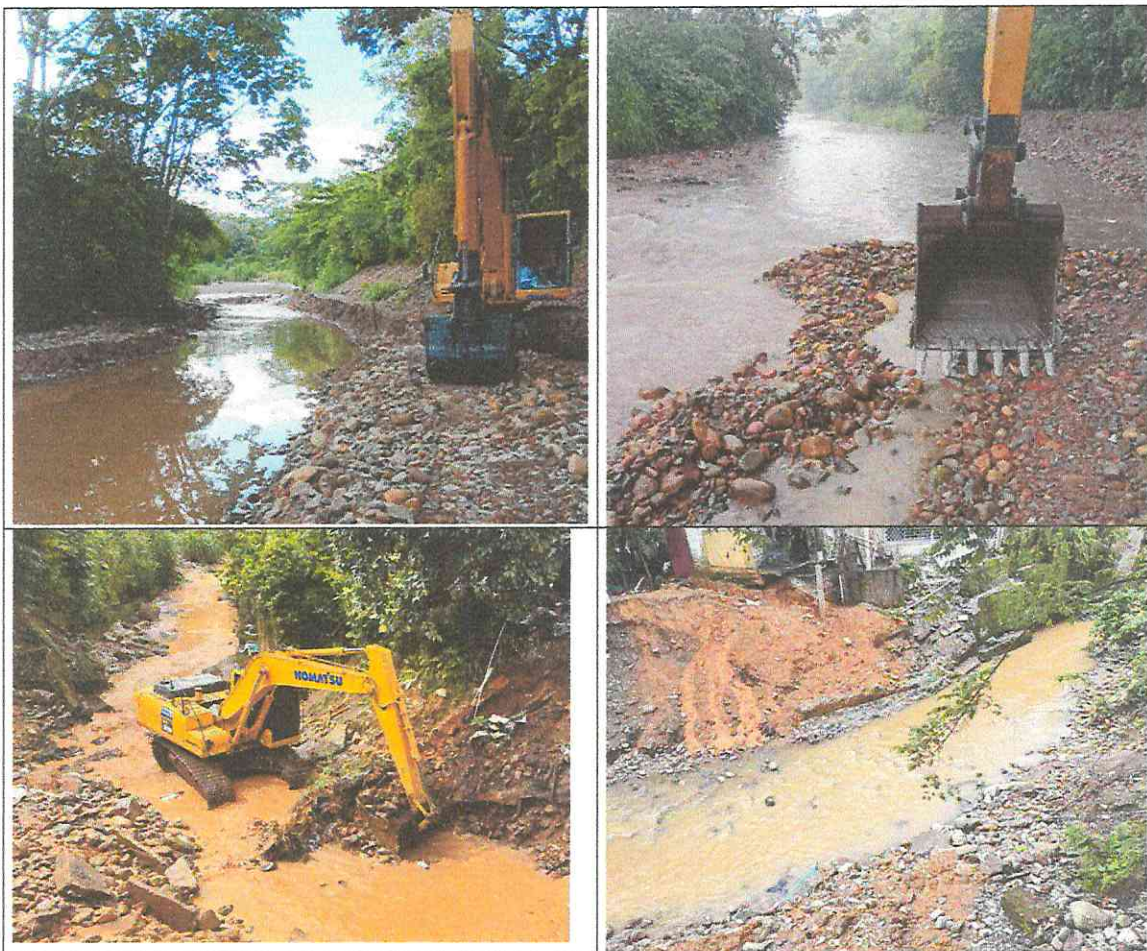
*Canalización de Río sectores Cámbulos y La Rosita - Caño Buque*

En el sector Rosita y Cámbulos, la supervisión inspeccionó las labores de canalización orientadas al mejoramiento de las condiciones morfológicas e hidráulicas del afluente. A través del uso de la maquinaria, se verificó la ejecución de trabajos de descolmatación y la conformación de jarillones laterales, lo que favoreció el incremento en la capacidad de conducción del flujo y permitió la recuperación de tramos que presentaban severas acumulaciones de material.

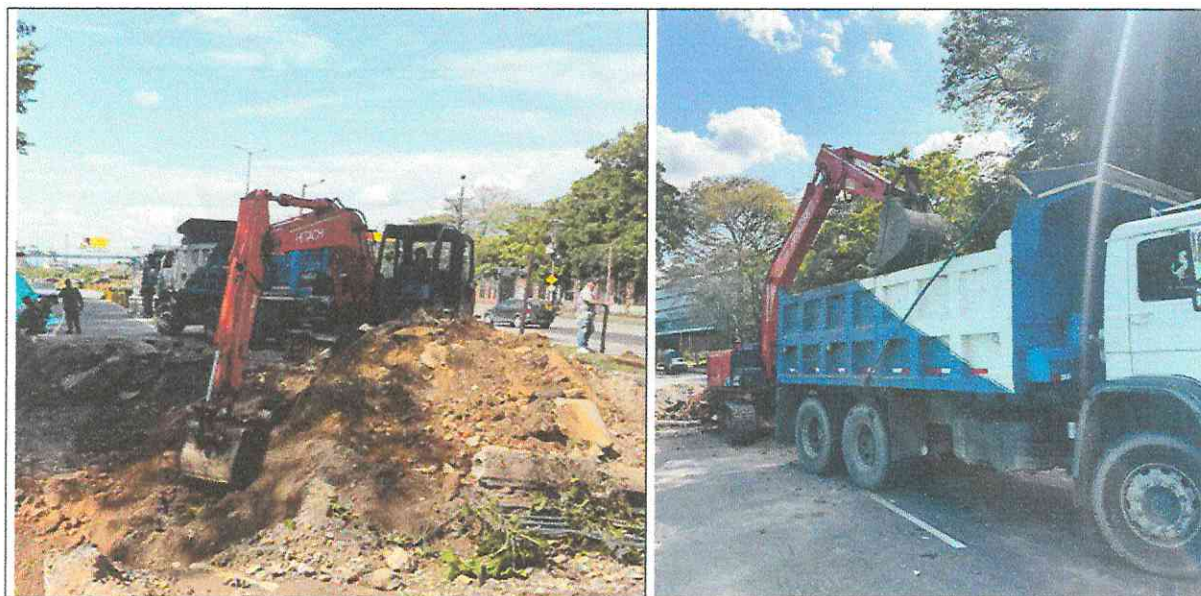
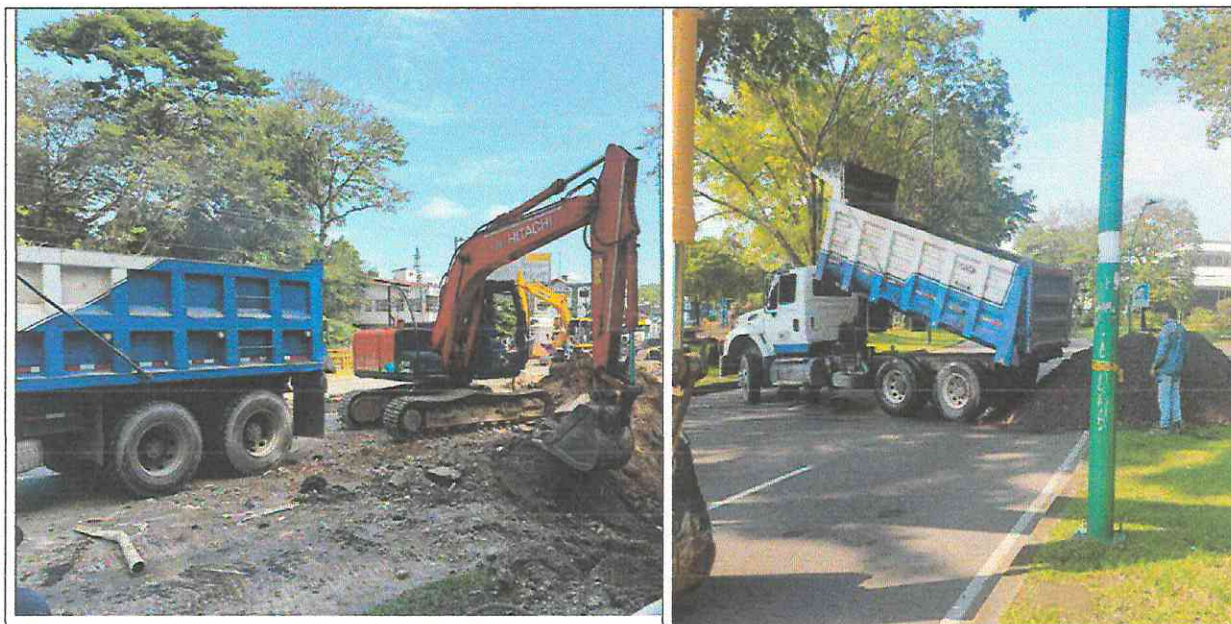
*Transporte de material en los diferentes frentes de obras*

Como resultado de este proceso de fiscalización y de acuerdo con los registros de obra verificados en sitio, la supervisión certifica que el contratista cumplió a satisfacción con doce (12) días de transporte de material durante el periodo reportado. A continuación, se adjunta el registro fotográfico que evidencia el desarrollo de las actividades en los sectores intervenidos.
