**MEJORAMIENTOS Y ADECUACIONES DE LA INFRAESTRUCTURA FÍSICA DE LA  
INSTITUCIÓN EDUCATIVA GABRIEL GARCÍA MÁRQUEZ SEDE OSPINA PÉREZ II DEL  
MUNICIPIO DE COROZAL, DEPARTAMENTO DE SUCRE**

# **INFORME GEOTÉCNICO**

**MUNICIPIO DE COROZAL - SUCRE**

**MAYO DE 2025**

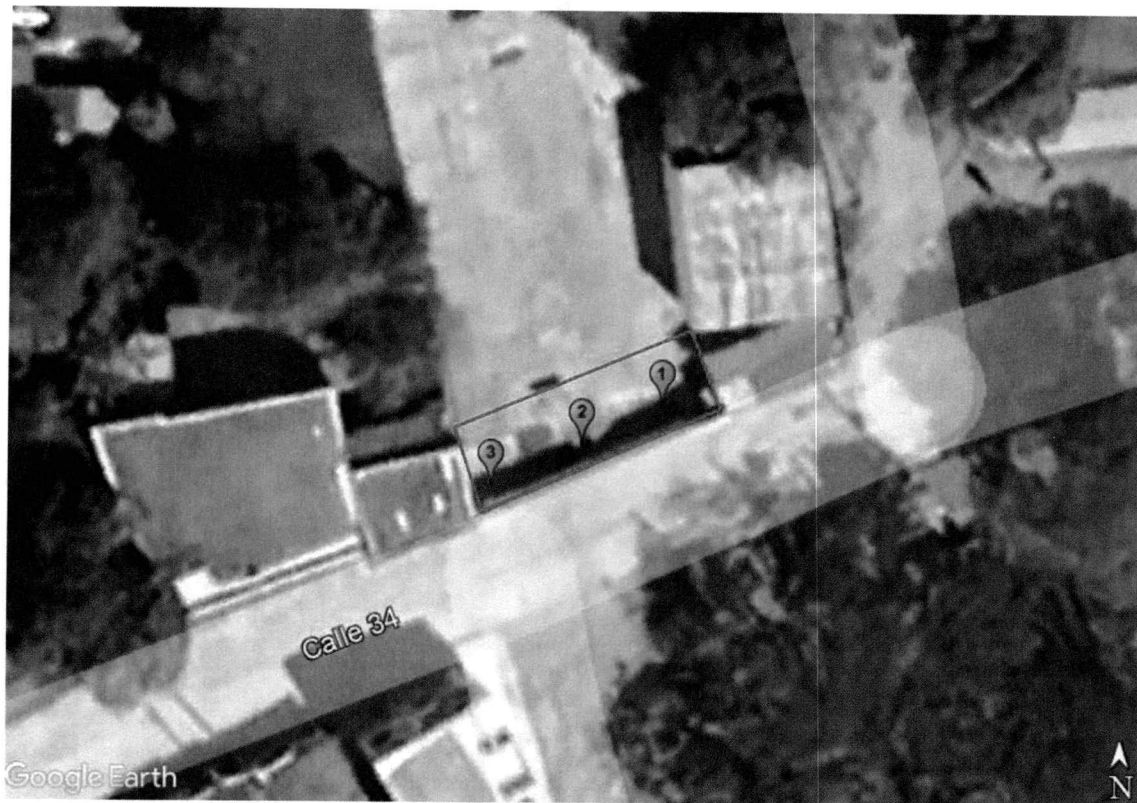
#### **8.1. Anexo 1: Plano De Localización De Sondeos.**

El trabajo de campo consistió en la ejecución de tres (03) perforaciones, donde dos de ellas alcanzaron la profundidad de 6.0m y la otra 4.0m, ejecutadas con equipo de perforación manual y cuchara partida (Split Spoon Sampling).
