| <b>CONSORCIO<br/>ECOVISIÓN-188</b> | <b>INFORME MENSUAL DE<br/>INTERVENTORÍA</b> | Código:FO-M2-P2-S1-S1,4-06 |

**“INTERVENTORÍA PARA LAS OBRAS DE MEJORAMIENTO, MANTENIMIENTO, GESTIÓN PREDIAL, SOCIAL Y SOSTENIBILIDAD SOSTENIBLE DEL CORREDOR TRANSVERSAL DE BOYACÁ (PUERTO BOYACÁ – OTANCHE – CHIQUINQUIRÁ – PÁEZ) EN EL DEPARTAMENTO DE BOYACÁ, EN MARCO DE LA REACTIVACIÓN ECONÓMICA, MEDIANTE EL PROGRAMA DE OBRA PÚBLICA “VIAS PARA LA LEGALIDAD Y LA REACTIVACIÓN VISIÓN 2023” MÓDULO 2”.**

**CONTRATO 973-201. MEJORAMIENTO, MANTENIMIENTO, GESTIÓN PREDIAL, SOCIAL Y AMBIENTAL SOSTENIBLE DEL CORREDOR TRANSVERSAL DE BOYACA (PUERTO BOYACA – OTANCHE – CHIQUINQUIRA – PÁEZ) EN EL DEPARTAMENTO DE BOYACA, EN MARCO DE LA REACTIVACION ECONOMICA, MEDIANTE EL PROGRAMA DE OBRA PUBLICA “VIAS PARA LA LEGALIDAD Y LA REACTIVACION VISION 2030”**

## INFORME MENSUAL JULIO 2026

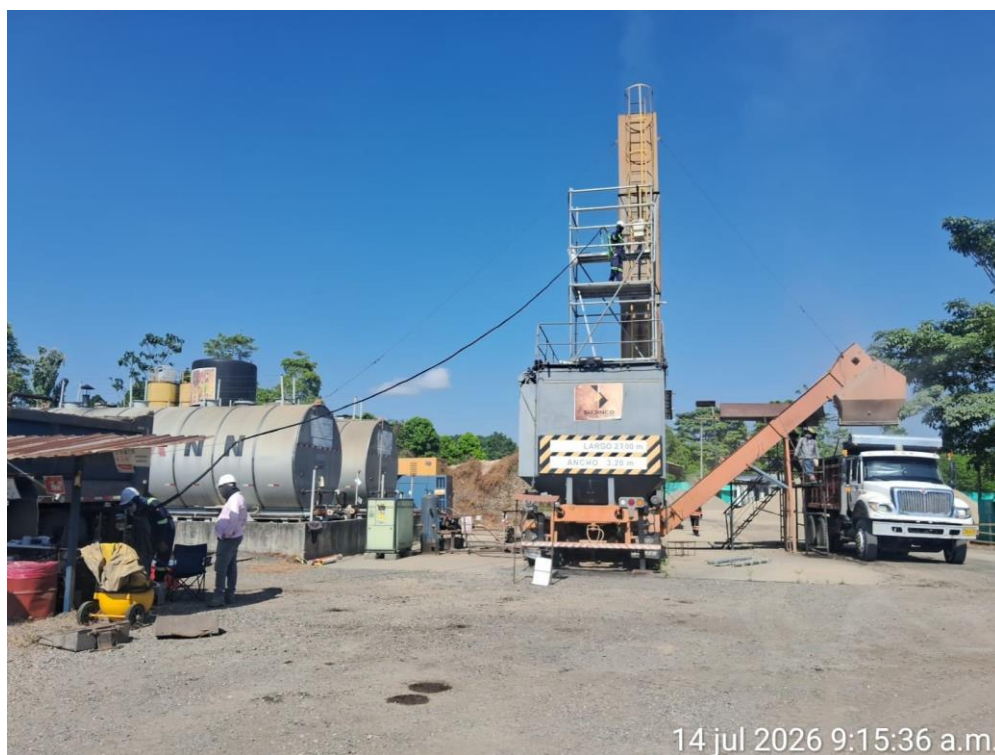
Dentro de los criterios ambientales del proyecto vial Transversal de Boyacá TB durante el mes de julio de 2026, se adelantaron los correspondientes monitoreos ambientales de calidad de aire, ruido e isocinético dentro de la planta La Ceiba en concordancia con el permiso de emisiones atmosféricas otorgado para este entable, con el fin de mitigar la emisión de material particulado y la emisión de GEI a la atmosfera, la planta durante los meses de mayo, junio y julio de 2026 la planta CIBER fue sometida al cambio completo del tren de mangas y de afinamiento de las emisiones de SOX y NOX, lo cual se verá reflejado en los resultados del monitoreo del comento.

Figura 2 Mediciones ambientales en la Planta La Ceiba

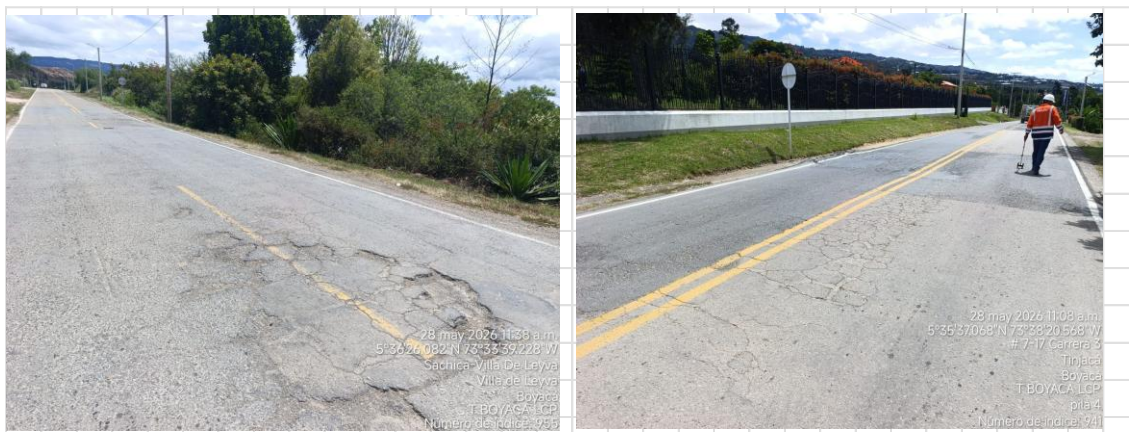
Falla: piel de cocodrilo. Grado de severidad 3 en metodología VIZIR: ALTA. Cobertura de la falla: 80% del área que se muestra.

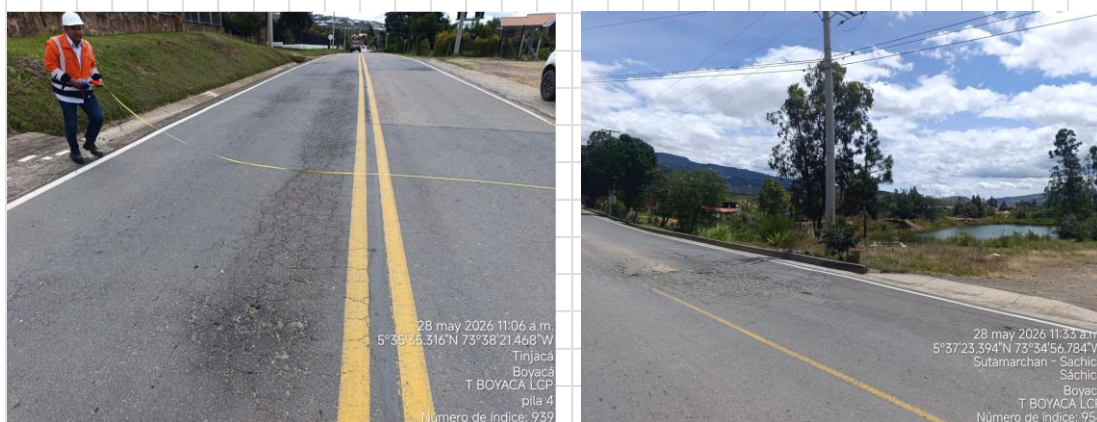
Falla: piel de cocodrilo. Grado de severidad 3, ALTA. En la imagen de la derecha se observa asentamiento e inicio de ojo de pescado, el cual es fase terminal de la falla piel de cocodrilo.

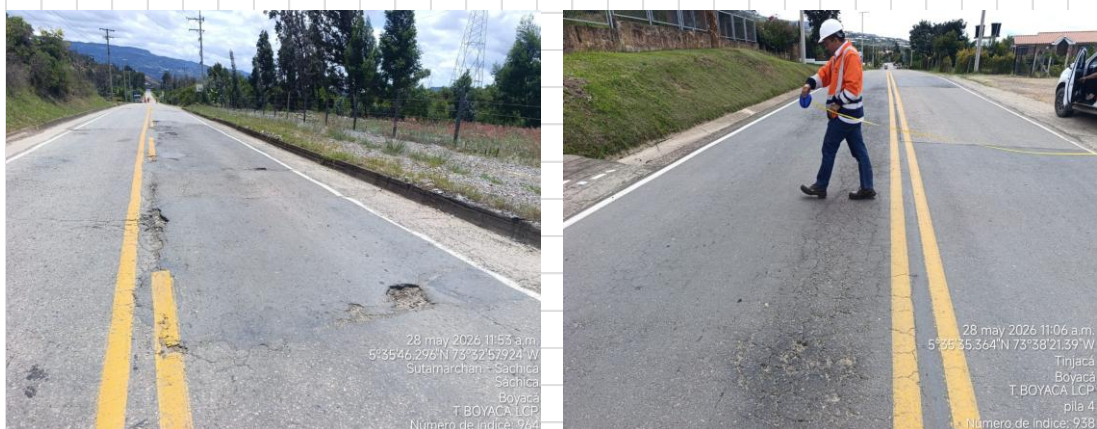
Fallas: piel de cocodrilo. Grado de severidad 3, ALTA. Ojos de pescado, severidad 2, MEDIA. Bacheo tapado con ojos de pescado en un 40%. Severidad 3, ALTA.

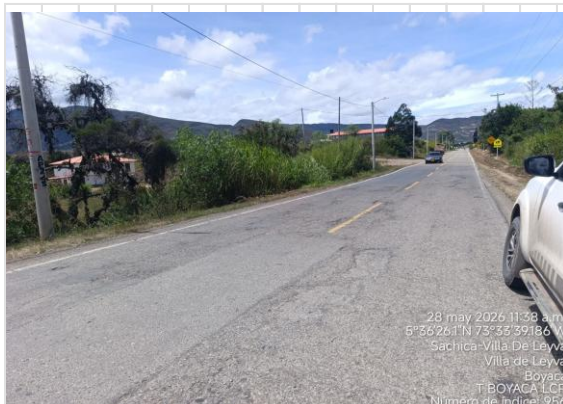
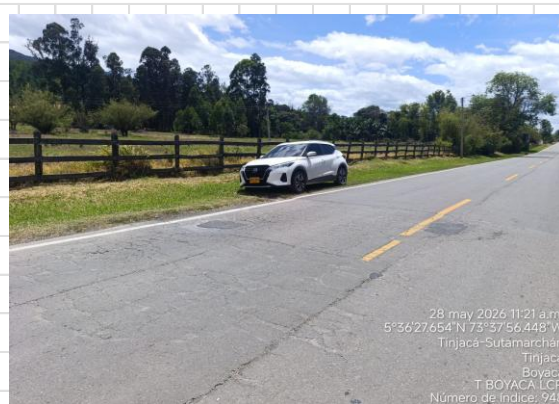
Fallas: fisuramientos en bloque, severidad 3, ALTA. Piel de cocodrilo severidad 3, ALTA. Bacheo tapado fallado 100%, Descascaramiento, severidad 3, ALTA. Ojos de pescado. Severidad 2, MEDIA; área comprometida: 60%.

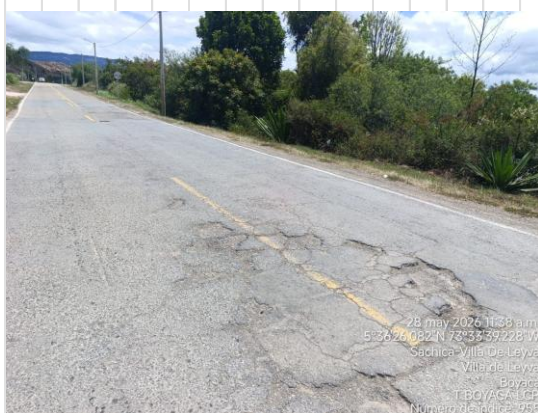
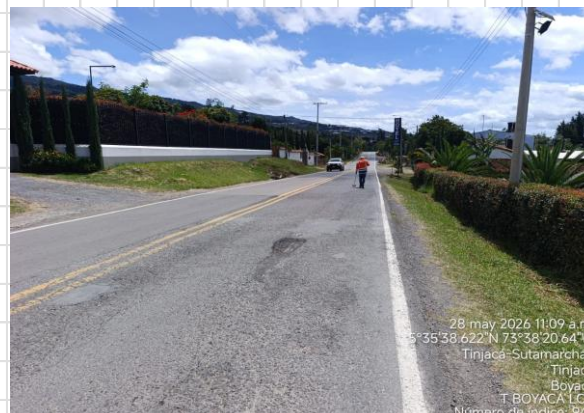
Izquierda: Desintegración capa asfáltica: etapa final de la piel de cocodrilo. Severidad 2, ALTA. Derecha: Descascaramiento, cabezas duras de severidad 3, ALTA. Iniciación de fisuramiento piel de cocodrilo y bache tapado. Severidad 3, ALTA.

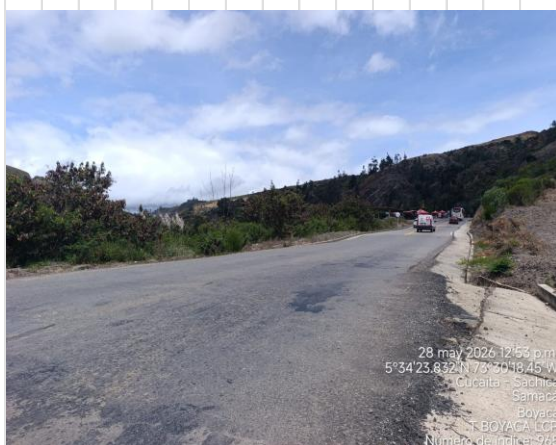
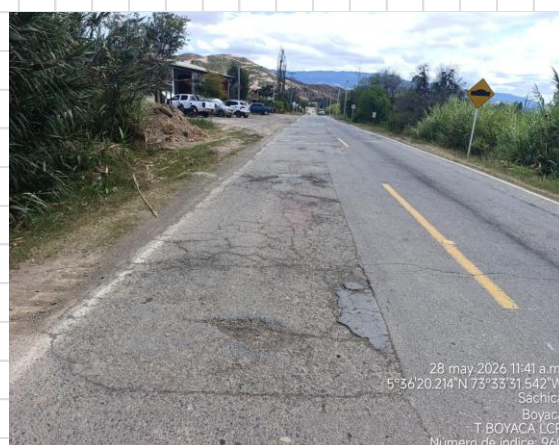
Izquierda: Bacheo fallado. Pérdida de ligante, cabezas duras. Severidad 2, MEDIA. Derecha: Piel de cocodriolo, severidad 3, ALTA. Ojos de pescado y desintegración. Sev 3, ALTA.

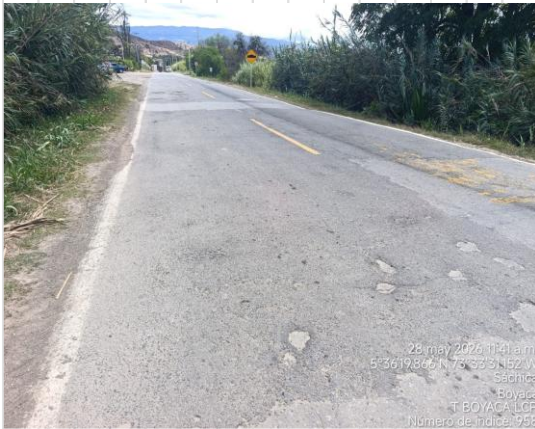
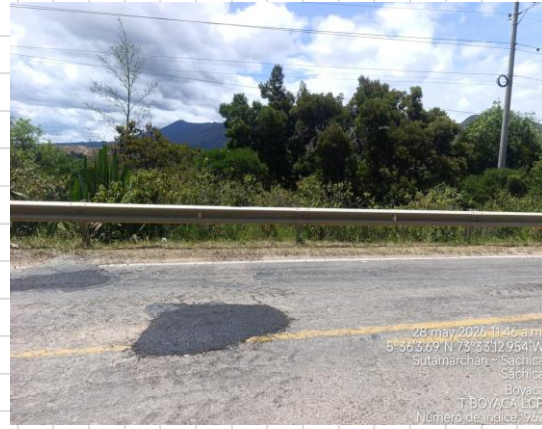
Izquierda: Bacheo tapado con descascaramientos y envejecimiento. Severidad 3, ALTA.

Derecha: Bacheo tapado reciente, frontera con fisuramientos piel de codrilo de severidad 3, ALTA.

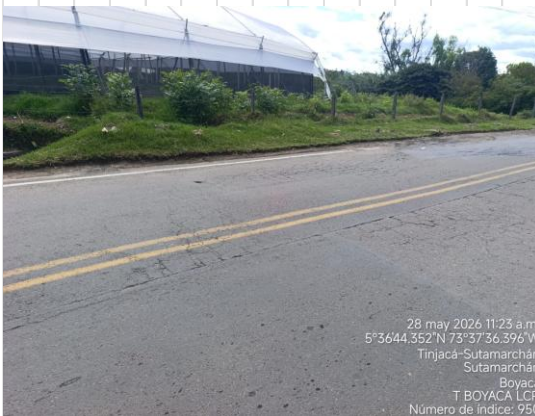
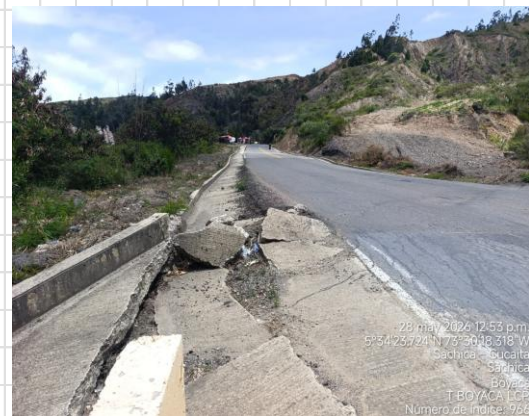
Izquierda: Fisuramiento de junta, severidad 3, ALTA indujo piel de cocodrilo laterales, severidad 2,

MEDIA. Derecha: sin soporte lateral por colapso obra de drenaje. Se aprecia afloramiento de agua.

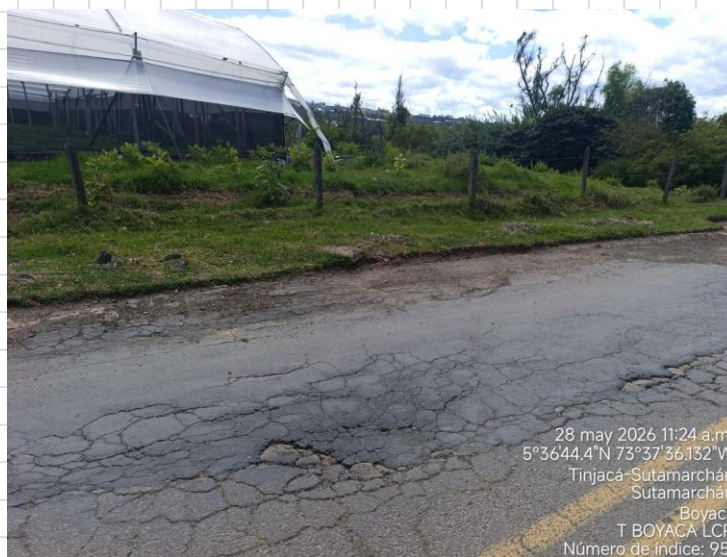
Imagen resumen: piel de cocodrilo, afloramiento de agua, desintegración. Severidad 3, ALTA.

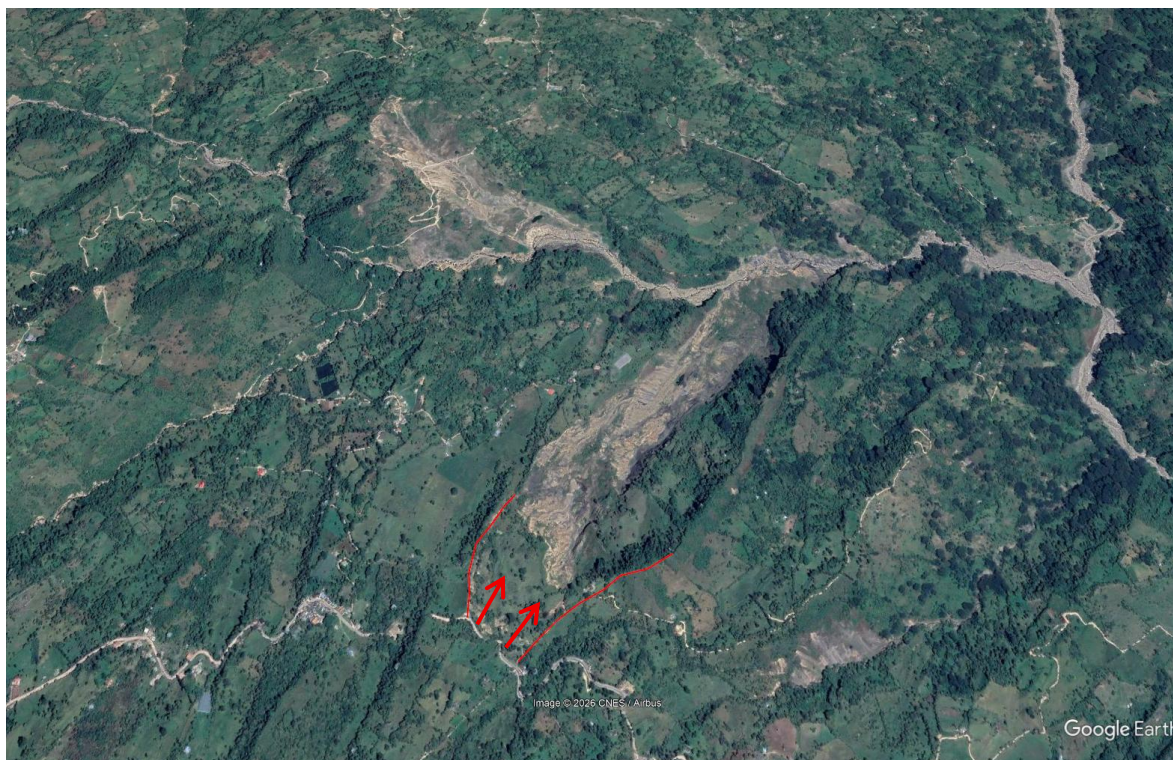
La inestabilidad presente en este sector se encuentra asociada a la evolución de un deslizamiento rotacional de carácter regional. El análisis de imágenes satelitales permite identificar cómo este proceso ha afectado progresivamente la ladera, generando desgarres y deformaciones en el terreno. En la siguiente figura se presenta una vista en planta del movimiento, elaborada a partir de imágenes satelitales obtenidas en Google Earth.

Al examinar el fenómeno con imágenes de mayor escala, se evidencia que corresponde a un proceso regional de gran magnitud, caracterizado por deslizamientos masivos que se han extendido desde el margen del Río Mueche hasta aproximadamente 2 km al norte este de la zona de estudio. El análisis multitemporal del movimiento permite identificar la aparición y evolución de grietas y la evolución ascendente del movimiento, avanzando ladera arriba, ha alcanzado y afectado la vía.

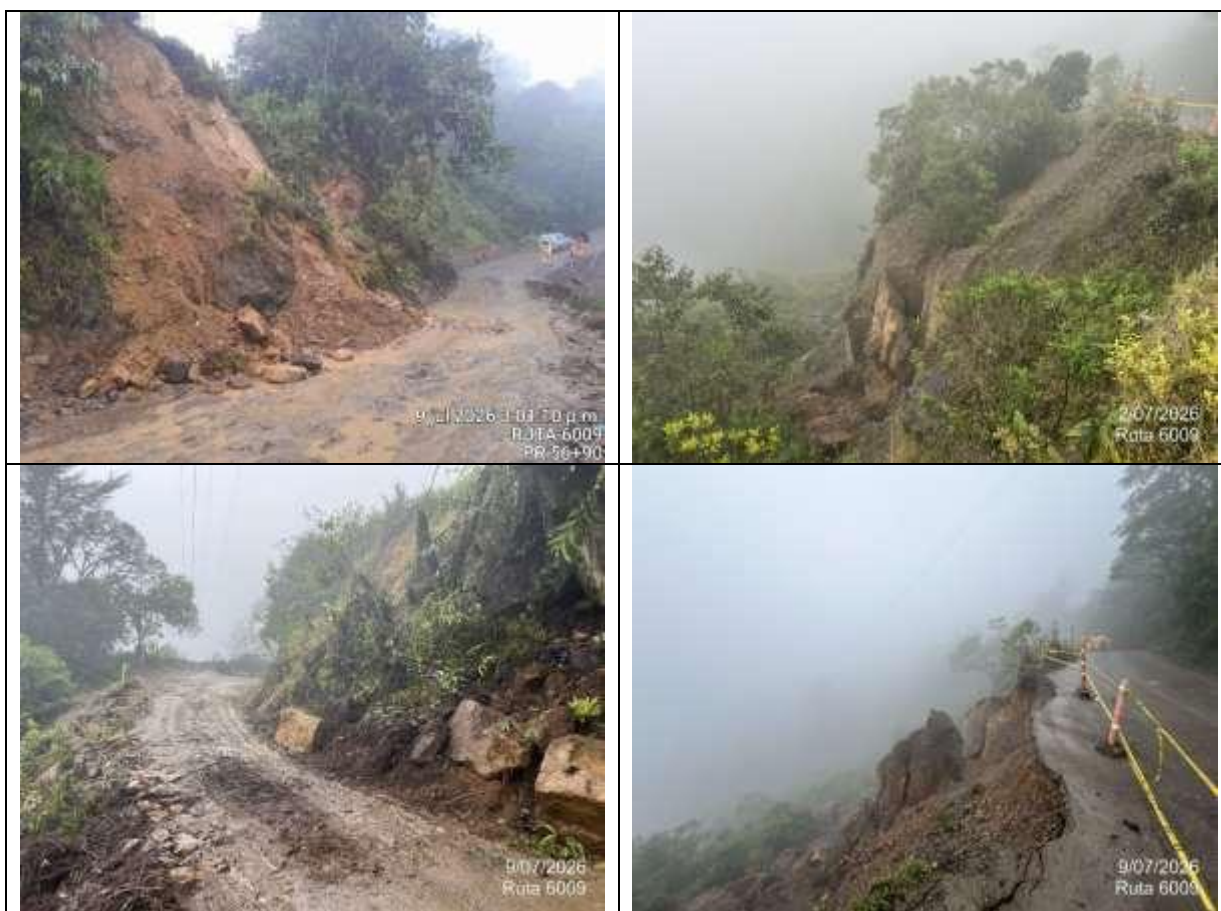
La matriz, con mayor proporción arenosa, presenta afectación erosiva significativa, evidenciada por desgarres en el talud, acompañados de grietas de gran magnitud en la banca, deslizamientos activos, caída de rocas, infiltración permanente de aguas subsuperficiales y un deterioro progresivo del soporte de la plataforma.

Asimismo, se reporta una descarga continua de aguas subsuperficiales provenientes de la ladera superior, las cuales atraviesan de manera persistente la plataforma vial. Este flujo mantiene saturada la ladera y la banca, generando un deterioro constante de la superficie de rodadura. Tal condición puede estar incrementando las presiones de poros y reduciendo la resistencia al corte de los materiales presentes, contribuyendo al desarrollo y persistencia de los procesos de inestabilidad observados.

Como medida de mitigación inicial, se construyó un lecho filtrante y un filtro transversal, los cuales permiten conducir más rápidamente el flujo hacia la ladera inferior. Sin embargo, estas intervenciones no resuelven la causa estructural del problema, asociada a la descarga permanente de aguas subsuperficiales y a la baja resistencia de los materiales del depósito.

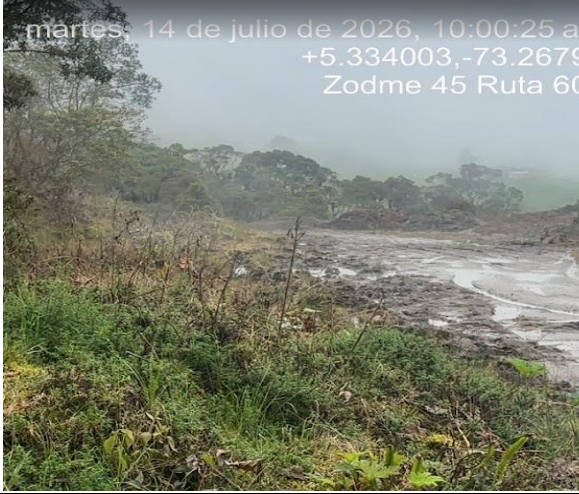
| <p><b>Zona de Nivelación Topográfica<br/>ZNT PR45+000 en la Ruta 6009</b></p> | <p><b>Construcción de muro en el<br/>PR53+270 de la Ruta 6009</b></p> |

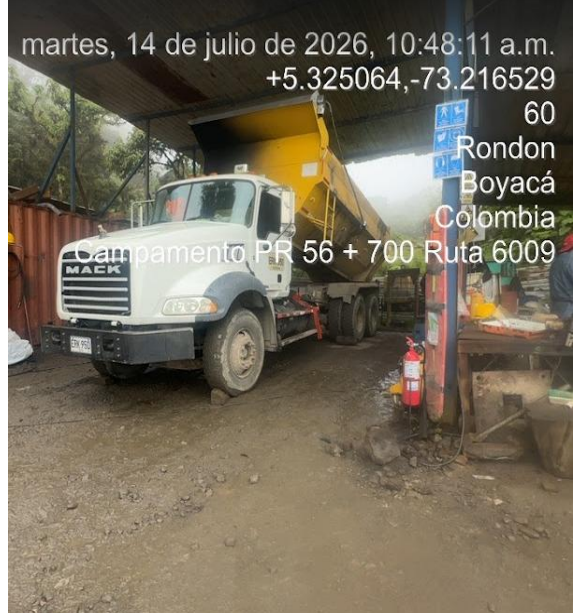
| <p><b>Puntos ecológico en el campamento<br/>ubicado en el PR56+700 en la Ruta<br/>6009</b></p> | <p><b>Taller en el campamento ubicado<br/>en el PR56+700 en la Ruta 6009</b></p> |

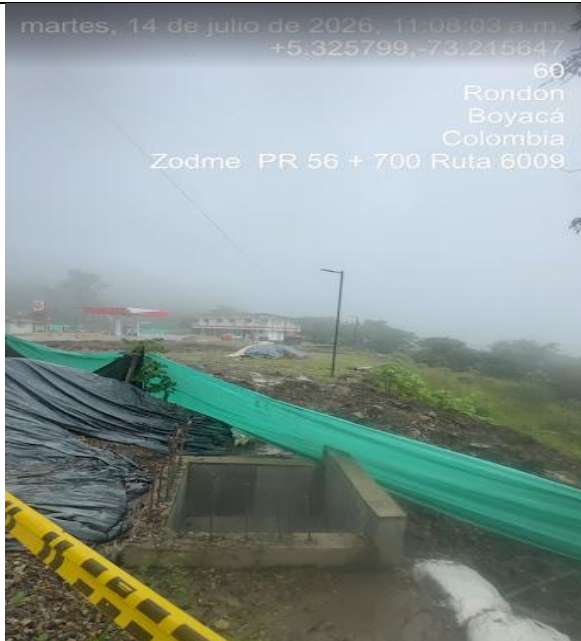
| <p><b>Zona de Nivelación Topográfica<br/>ZNT PR56+700 en la Ruta 6009</b></p> | <p><b>Acopio temporal PR63+150 en la<br/>Ruta 6009</b></p> |

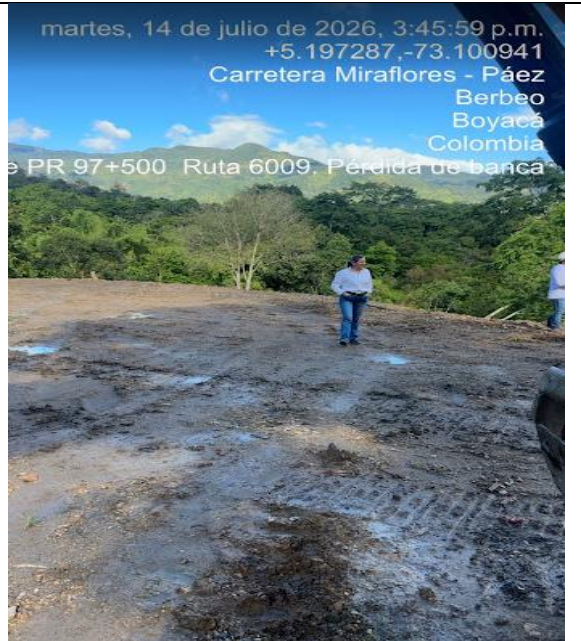
| <p>martes, 14 de julio de 2026, 3:45:59 p.m.<br/>+5.197287,-73.100941<br/>Carretera Miraflores - Páez<br/>Berbeo<br/>Boyacá<br/>Colombia<br/>PR 97+500 Ruta 6009. Pérdida de banca</p> | <p>martes, 14 de julio de 2026, 6:04:39 p.m.<br/>+5.320866,-73.231295<br/>60<br/>Rondón<br/>Boyacá<br/>Colombia<br/>Zodme PR 54+450 Ruta 6009.</p> |
| <p><b>Zona de Nivelación Topográfica<br/>ZNT PR97+500 en la Ruta 6009</b></p> | <p><b>Zona de Nivelación Topográfica<br/>ZNT 54+450 en la Ruta 6009</b></p> |

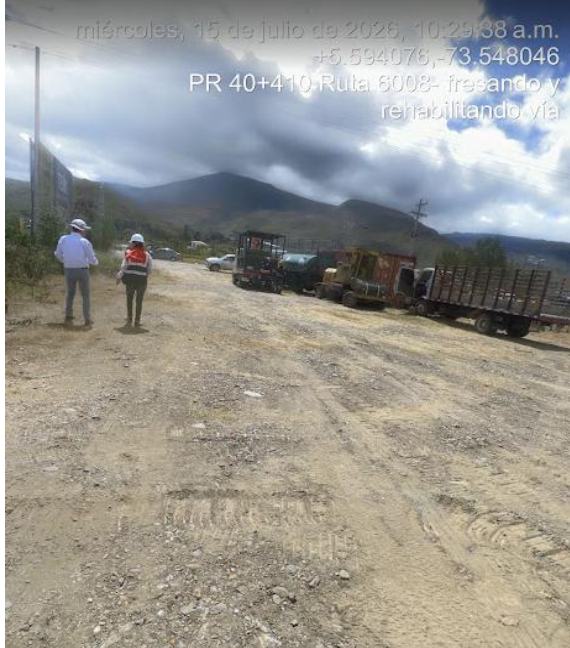
| <p><b>Punto de parque en el PR40+410 de la Ruta 6008 (Rehabilitación de la Via)</b></p> | <p><b>Fresado en el PR40+410 de la Ruta 6008</b></p> |
