| | <b>ALCALDIA MUNICIPAL SABANALARGA</b><br><b>DEPARTAMENTO CASANARE</b><br><b>INFORME IDENTIFICACIÓN DE LA NECESIDAD</b> | <b>Código:</b> | F-DE-005 |
| <b>TIPO DE INFORME</b> | <b>VISITA TECNICA Y OCULAR</b> | | |
| <b>LOCALIZACION</b> | <b>TRAMO CRITICO VEREDA SAN ANTONIO</b> | | |

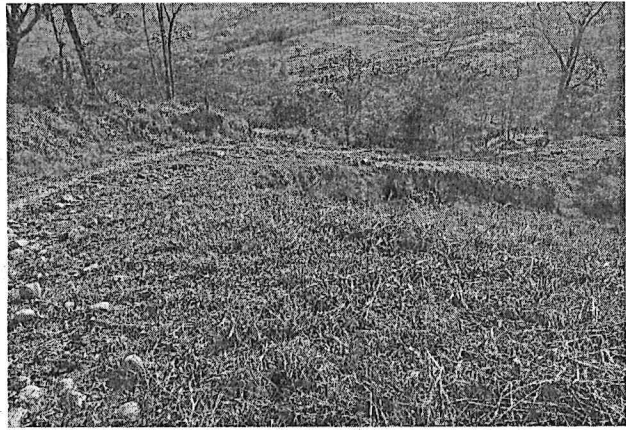
| FOTO N° 1 Se evidencia un tramo crítico de pendiente considerable con pérdida de la banca y seccion vial | | FOTO N° 2: Se evidencia un tramo crítico en estado de deterioro con presencia de socavacion del terreno, debido al agua de | |
