**DIRECCIÓN DE CONTROL AMBIENTAL  
SUBDIRECCIÓN DEL RECURSO HÍDRICO Y DEL SUELO  
CONCEPTO TÉCNICO No. 06587**

| <b>ASUNTO:</b> | Actividad Minera – Control Ambiental | | |
| <b>ESTABLECIMIENTO:</b> | <b>JULIA ALICIA GOMEZ DE FRANCO – CANTERA RECEBERA CERRO COLORADO.</b> Registro Minero de Canteras No. 066 – RMN: GALK-05 | | |

## 1. OBJETIVO

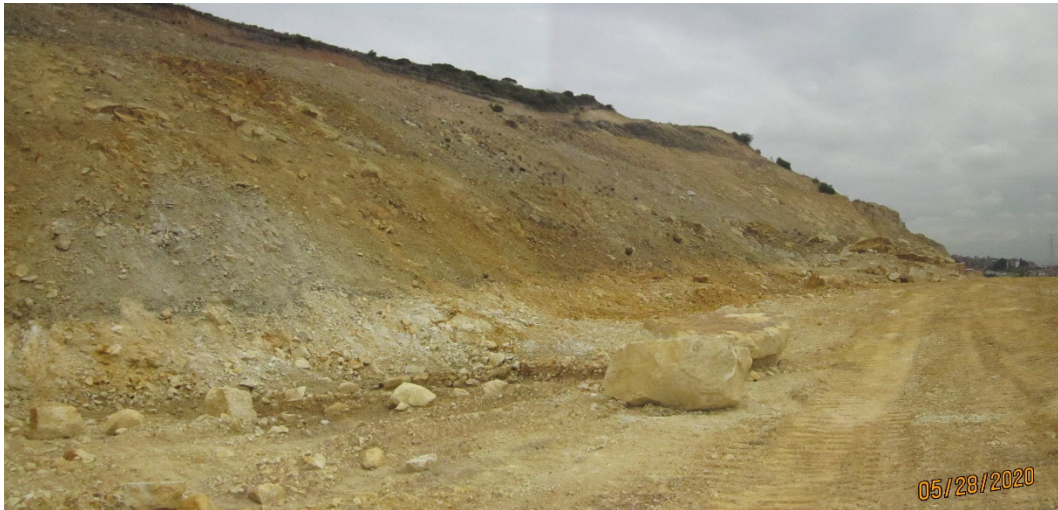
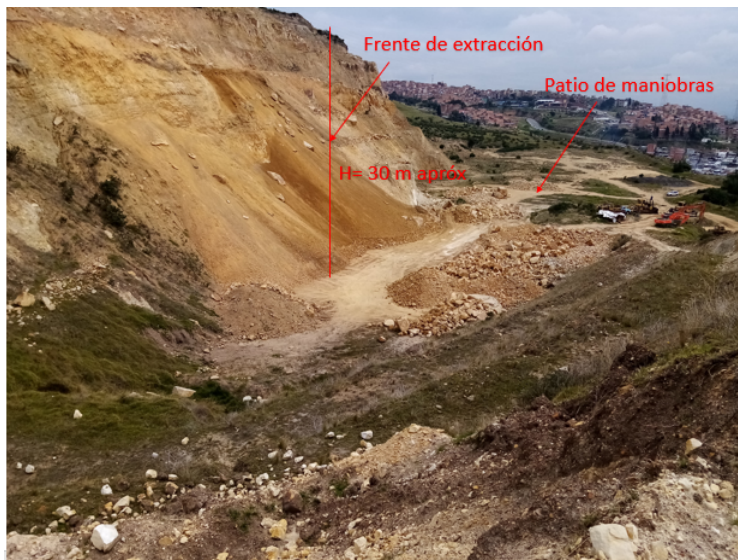
En el área de del Registro Minero de Canteras No. 066 de Julia Alicia Gómez de Franco – Cantera Recebera Cerro Colorado afloran rocas sedimentarias de la Formaciones Arenisca Dura y Labor-Tierna del Grupo Guadalupe, conformadas por capas gruesos tabulares de areniscas cuarzosas y arcillosa, con intercalaciones de lodolitas y arcillolitas. El frente de extracción de materiales de construcción está conformado por taludes subverticales de alturas variables desde 30 hasta 70 metros. *Fotografías No. 1 y 2.*

**Fotografías Nos. 1 y 2. Julia Alicia Gómez de Franco – Cantera Recebera Cerro Colorado.** Se aprecian las diferentes alturas de los taludes del frente de explotación de materiales de construcción del área del Registro Minero de Canteras No. 066.

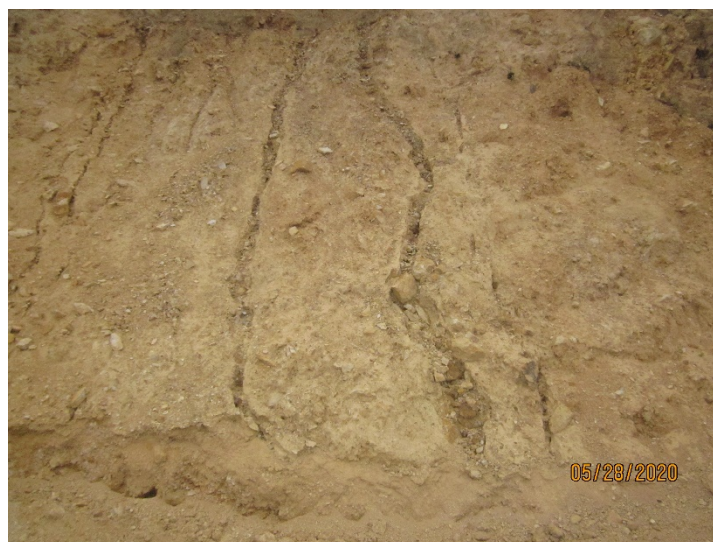
Sobre las secuencias arenosas que exponen los cortes se evidencian procesos erosivos hídricos a manera de surcos, pequeños cárcavamientos, erosión laminar difusa en las áreas desprovistas de vegetación y flujo de materiales provenientes del movimiento de tierras (vías de acceso) en la parte alta del antiguo frente. Hacia la base de los antiguos cortes se identificaron bloques de rocas de tamaños variables, hasta de tres (3) metros de arista. *Fotografía No. 3*

**Fotografía No. 3. Julia Alicia Gómez de Franco – Cantera Recebera Cerro Colorado.** Se aprecian procesos erosivos sobre uno de los taludes del frente de explotación de materiales de construcción del área del Registro Minero de Canteras No. 066.

- 5.5.6.** La falta de reconfiguración morfológica, restauración y recuperación ambiental del área afectada por la explotación de materiales de construcción del Registro Minero de Canteras Nos 066 de Julia Alicia Gómez de Franco–Cantera Recebera Cerro Colorado, están generando un impacto visual negativo en el sector del barrio San Francisco de la Localidad de Ciudad Bolívar – UPZ 70 Jerusalén.

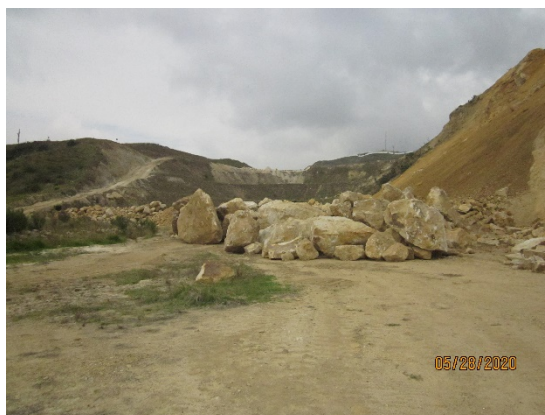
En la visita técnica de control ambiental realizada el 28 de mayo de 2020 al área de Registro Minero de Canteras No. 066, no se encontró actividades de extracción, beneficio y transformación de materiales de construcción; no obstante, en el patio de maniobras y en algunas bermas se apreciaron la acumulación de grandes bloques de roca por la extracción reciente del mencionado mineral. La doctora Maribel Franco Gómez en calidad de apoderada de la señora Julia Alicia Gómez de Franco informo que *“La cantera no ha iniciado actividades, el corte que se evidencia obedece a las pruebas que se están realizando a la trituradora para cumplir con los requerimientos exigidos por la Secretaría del Medio Ambiente en el permiso de emisiones atmosféricas No. de Resolución 00499 del 13 de febrero de 2020”*. Fotografía No. 4.

**Fotografía No. 4. Julia Alicia Gómez de Franco – Cantera Recebera Cerro Colorado.** Se aprecian la acumulación de materiales de construcción extraído de uno de los taludes del frente minero del área del Registro Minero de Canteras No. 066. En el patio se encontraron estacionadas maquinarias como Bulldozer, retroexcavadoras y cargadores. Fotografías 5 y 6.

- 5.5.1.** No se encontró actividades de extracción, beneficio y transformación de materiales de construcción; no obstante, en el patio de maniobras y en algunas bermas se apreciaron la acumulación de grandes bloques de roca por la remoción o extracción reciente del mencionado mineral. La doctora Maribel Franco Gómez en calidad de apoderada de la señora Julia Alicia Gómez de Franco informo que *“La cantera no ha iniciado actividades, el corte que se evidencia obedece a las pruebas que se están realizando a la trituradora para cumplir con los requerimientos exigidos por la Secretaría del Medio Ambiente en el permiso de emisiones atmosféricas No. de Resolución 00499 del 13 de febrero de 2020”*.

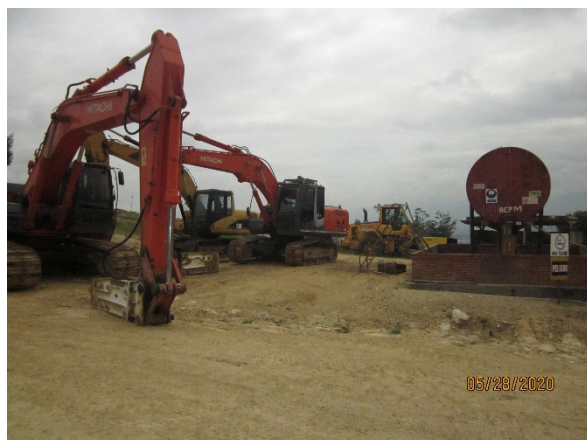
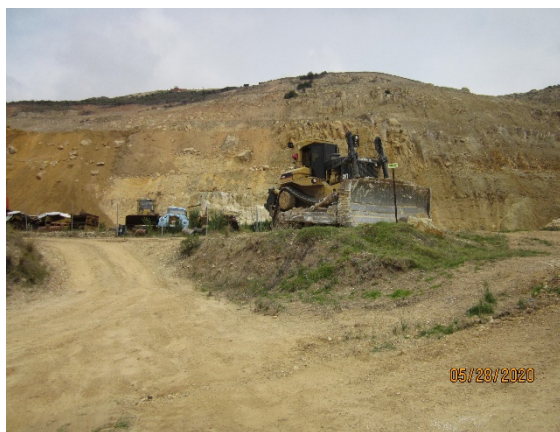
**Fotografías Nos. 5 y 6. Julia Alicia Gómez de Franco – Cantera Recebera Cerro Colorado.** Se aprecian las maquinarias estacionadas en el área del Registro Minero de Cantera No. 066.

- 5.5.2.** En el patio se encontraron estacionadas maquinarias y equipo como bulldozer, retroexcavadoras y cargadores.
- 5.5.3.** No se identificaron cuerpos de aguas o cauces permanentes que fluyeran dentro o a través del área del Registro Minero de Canteras No. 066, igualmente no se constató la implementación de obras o medidas para el manejo adecuado de las aguas de escorrentías superficiales (Canales perimetrales, zanjas de coronación, cunetas, disipadores de energía), se evidenciaron dos reservorios de agua señalizados y con cerramientos, uno en la parte baja del predio (patio de maniobras) y otro en la parte media del predio.

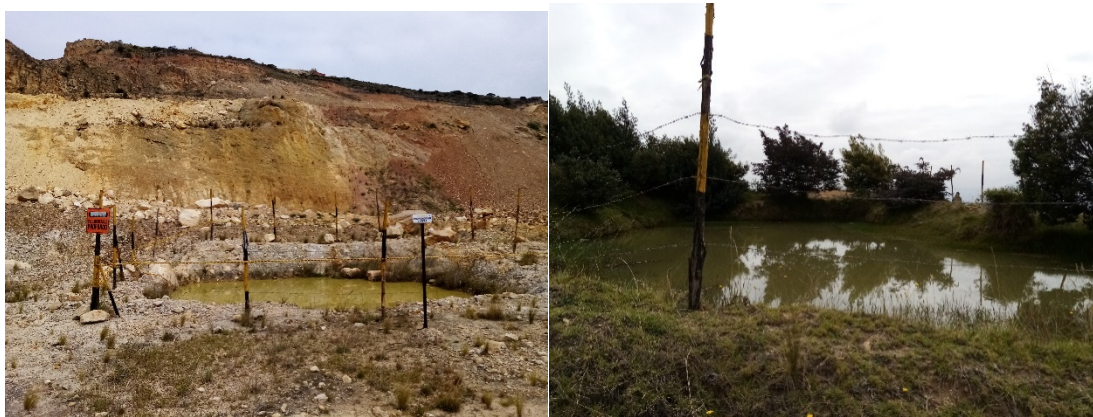
Durante la visita técnica realizada el día 28 de mayo de 2020, no se identificaron cuerpos de aguas o cauces permanentes que fluyeran dentro o a través del área del Registro Minero de Canteras No. 066, igualmente no se apreciaron la implementación de obras o medidas para el manejo adecuado de las aguas de escorrentías superficiales (Canales perimetrales, zanjas de coronación, cunetas, disipadores de energía), se evidenciaron dos reservorios señalizados y con cerramientos, uno en la parte baja del predio (patio de maniobras) y otro en la parte media del predio. *Fotografía No. 7 y 8.*

**Fotografías Nos. 7 y 8. Julia Alicia Gómez de Franco – Cantera Recebera Cerro Colorado.** Se aprecian los reservorios de agua al interior de la cantera.

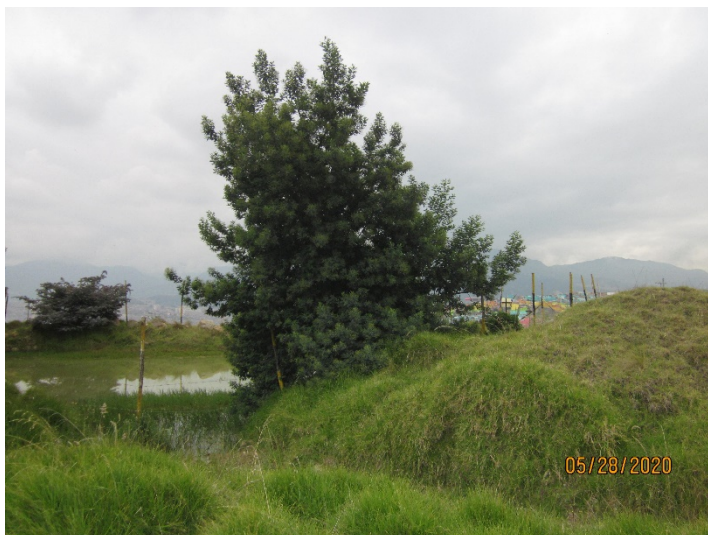
La mayor parte del área del Registro Minero de Canteras No. 066 se encuentra sin cobertura vegetal, se aprecian especies como Pino, Acacia (*Paraserianthes lophantha*), Pasto kikuyo (*Pennisetum clandestinum*). *Fotografía No. 9 y 10*

**Fotografías Nos. 9 y 10. Julia Alicia Gómez de Franco – Cantera Recebera Cerro Colorado.** Se aprecian especies de Acacia (*Paraserianthes lophantha*) y Pasto kikuyo (*Pennisetum clandestinum*).

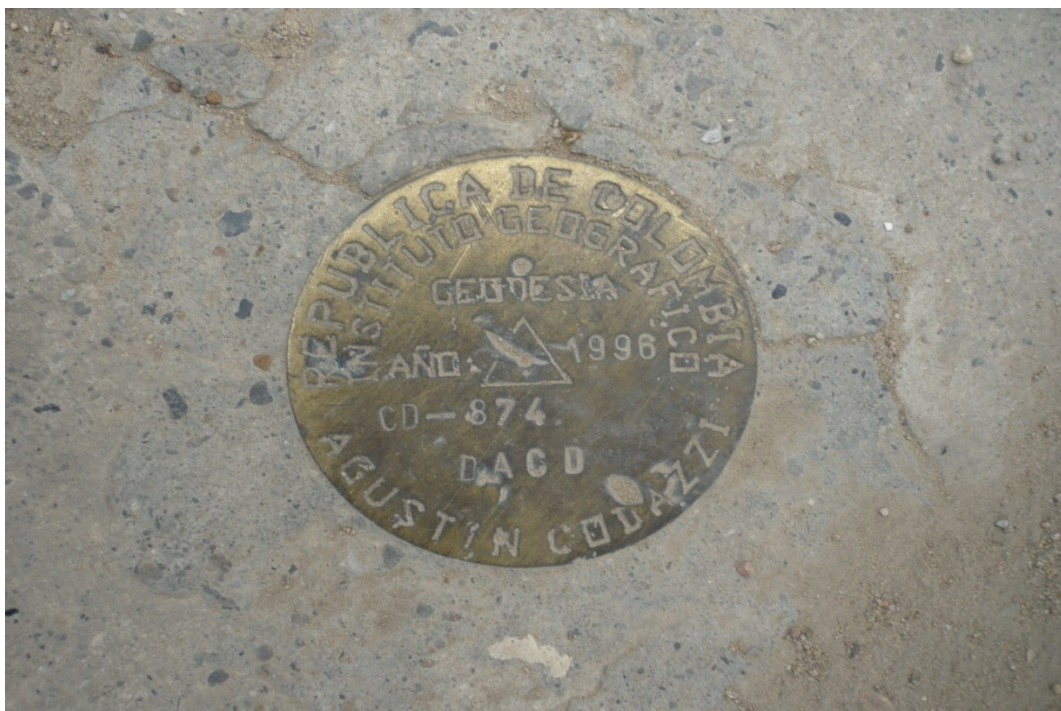
El día 28 de mayo de 2020 se realizó un recorrido por el área del Registro Minero de Canteras No. 066 de Julia Alicia Gómez de Franco – Cantera Recebera Cerro Colorado, con la finalidad de determinar la zona removida o explotada; para lo cual, se localizaron los **CD 874 y SAZCD 874** del Instituto Geográfico Agustín Codazzi, dada su visibilidad como punto de azimut. *Fotografía No.11*

**Fotografía No 11.** Ubicación vértices mojón CD-874
