CONSTRUCCIÓN Y OPTIMIZACIÓN DE LA RED DE  
ALCANTARILLADO SANITARIO EN EL ÁREA URBANA  
DEL MUNICIPIO DE SARAVERA, DEPARTAMENTO DE  
ARAUCA.

# DIAGNOSTICO

## **DIAGNÓSTICO SITUACIONAL DEL SERVICIO DE ALCANTARILLADO**

**CONSTRUCCION Y OPTIMIZACION DE LA RED DE ALCANTARILLADO  
SANITARIO EN EL AREA URBANA DEL MUNICIPIO DE SARAVERA,  
DEPARTAMENTO DE ARAUCA**

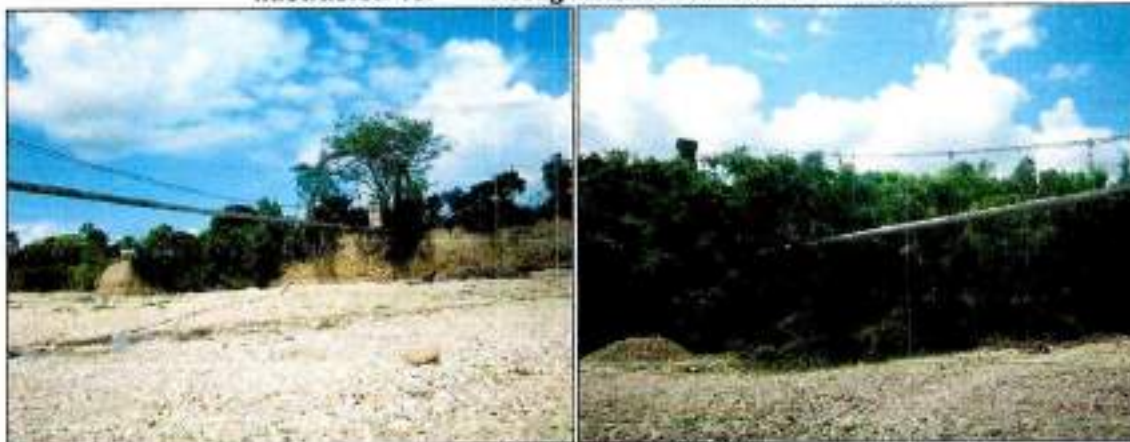
**Ilustración 13. Fotografías Paso Elevado Carrera 9**

El área urbana cuenta con dos pasos elevados de las redes del sistema de alcantarillado sanitario, uno desde la carrera 10 con calle 32 desde el pozo 10 AB hasta la carrera 9 con calle 31 al pozo 13 AN con una longitud de 143.60 m en tubería de PVC de 12", el otro más reciente desde la calle 32 pozo N4 hasta el pozo 12 AB con una longitud de 122.20 m en tubería de PVC de 14".

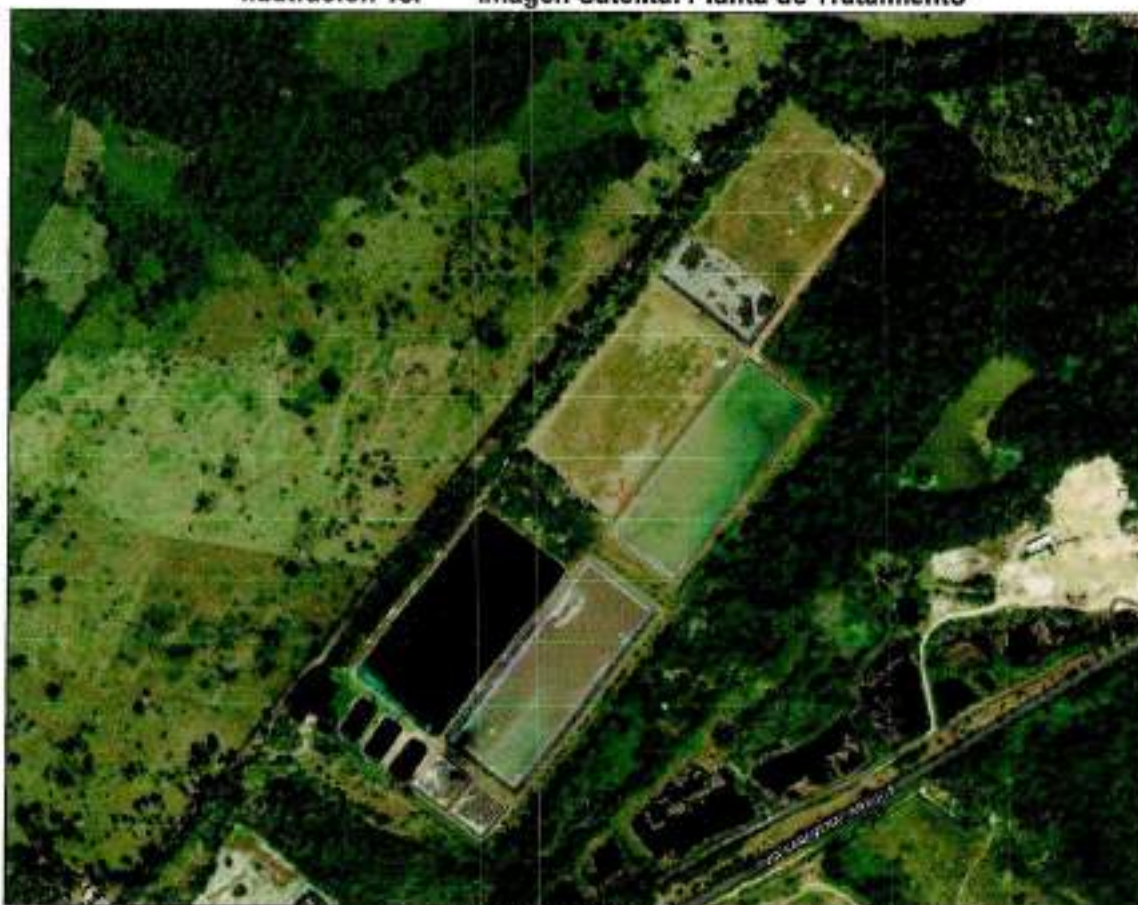
**Ilustración 15. Imagen Satelital Planta de Tratamiento**

El sistema de tratamiento cuenta con tres lagunas anaerobias en paralelo, seguidas de una laguna facultativa y dos de maduración con descarga final al Caño Moja huevos un brazo de la quebrada la pava.

Al ingreso a la planta de tratamiento existe una estructura cuya función es el cribado y retención de sólidos mayores por medio de una rejilla. Posteriormente se encuentra una canaleta Parshall de 12" encargada del aforo del caudal que ingresa; seguidamente el agua es direccionada a cada una de las tres lagunas anaerobias, una vez allí el agua es orientada a la laguna facultativa y por último esta pasa por cada una de las dos lagunas de maduración en tren, posteriormente es captada por la estructura de salida y direccionada por el emisario final hasta el caño Moja huevos.

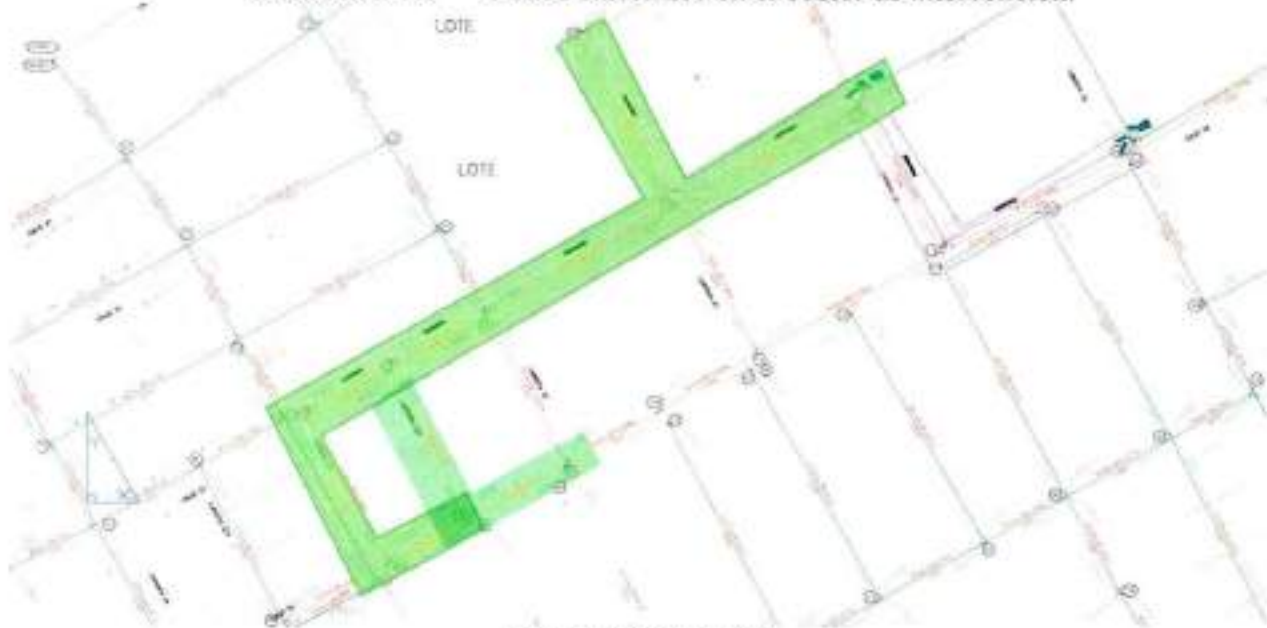
**Ilustración 17. Redes existentes en el sector de intervención.**

No obstante, a pesar de contar con cobertura del servicio, se evidencian condiciones físicas que limitan el adecuado funcionamiento del sistema, principalmente asociadas al estado de las tuberías en gres. Estas presentan deterioro estructural, posibles fisuras, infiltraciones y acumulación de sedimentos, lo cual afecta la capacidad hidráulica y genera puntos críticos dentro de la red. Adicionalmente, en algunos tramos se identifican conexiones domiciliarias en condiciones inadecuadas, así como pozos de inspección que requieren rehabilitación o ajuste.

En este contexto, las áreas donde se localizan las redes existentes deben ser consideradas como franjas de intervención operativa, en las cuales se desarrollarán las actividades de optimización del sistema. Estas franjas corresponden al espacio físico necesario para la reposición de tuberías, adecuación de estructuras complementarias y mejoramiento de las condiciones hidráulicas, garantizando la correcta conducción de las aguas residuales.

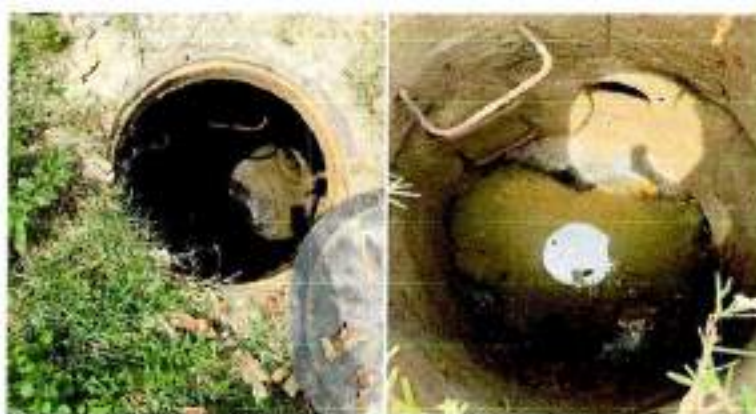
## PUNTO DE CONEXIÓN POZO PZE\_5

Ilustración 18. Registro fotográfico pozo PZE\_5  
Fuente: propia.

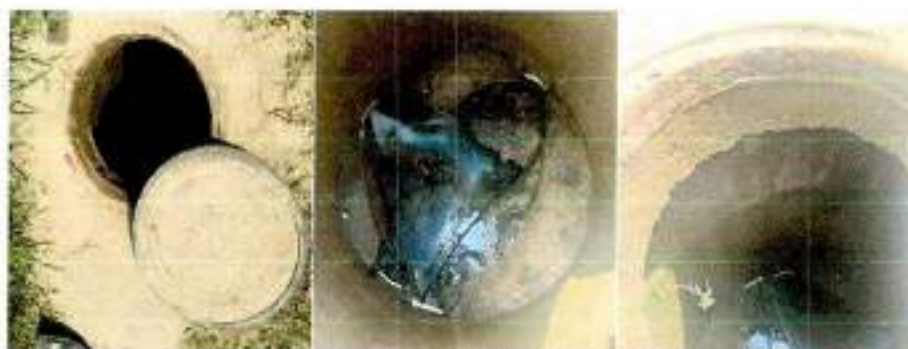
## PUNTO DE CONEXIÓN POZO PZE\_6

Registro fotográfico pozo PZE\_6  
Fuente: propia.

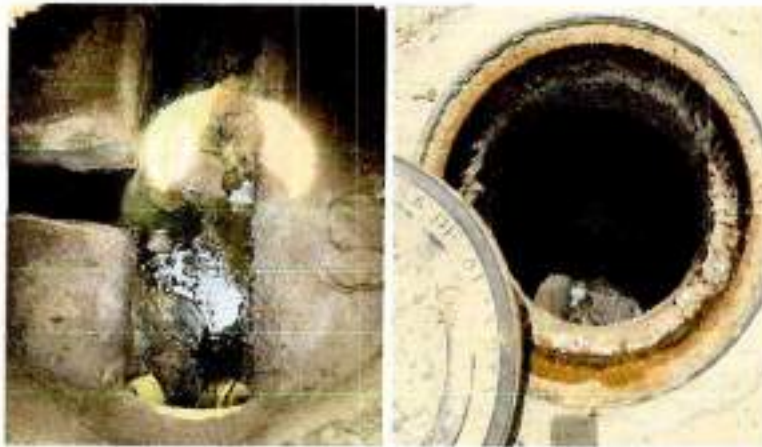
PUNTO DE CONEXIÓN POZO PZE\_7

Registro fotográfico pozo PZE\_7  
Fuente: propia.

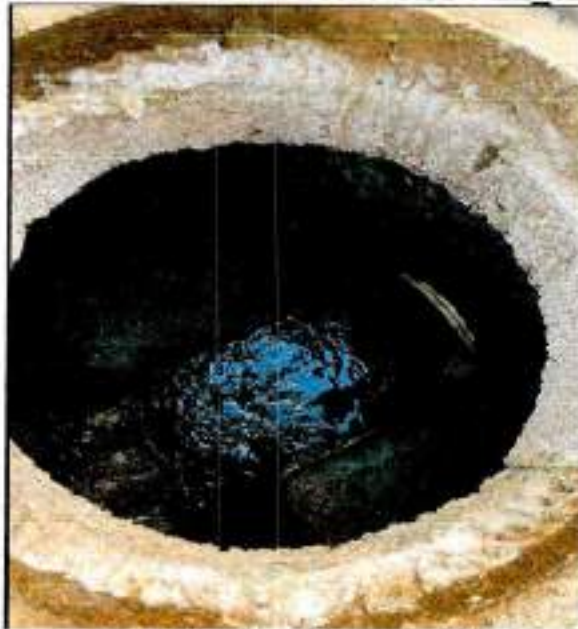
PUNTO DE CONEXIÓN POZO PZE\_12

Registro fotográfico pozo PZE\_12  
Fuente: propia.

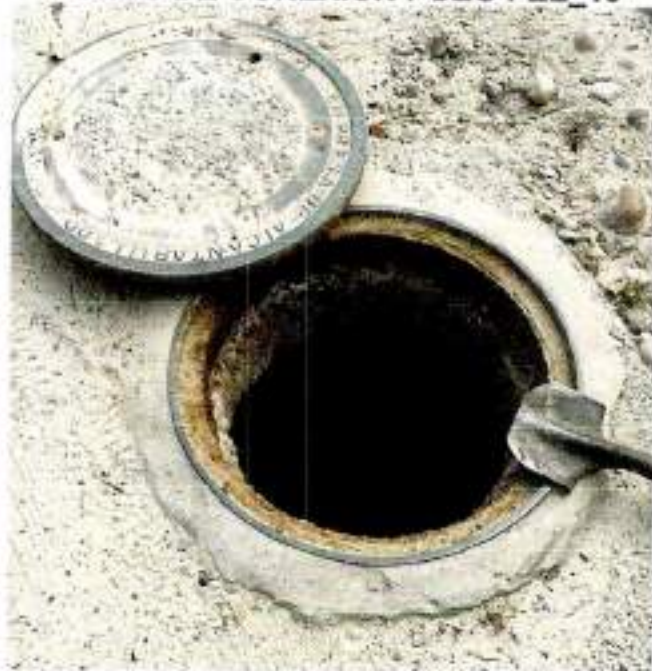
### PUNTO DE CONEXIÓN POZO PZE\_13

Registro fotográfico pozo PZE\_13

El cilindro estructural no presenta grietas ni afectaciones visibles que comprometan su estabilidad; sin embargo, se evidencia humedad parcial en las paredes internas, atribuible a la operación normal del sistema.

Las cañuelas existentes se encuentran en estado deficiente y no cumple adecuadamente su función hidráulica, por lo que se requiere su reconstrucción o adecuación conforme a los diámetros y alineamientos del proyecto, con el fin de optimizar el flujo y evitar sedimentaciones. El pozo no cuenta con peldaños de acceso, por lo que se recomienda la instalación mínima de dos escalones empotrados para garantizar condiciones seguras de inspección y mantenimiento.
