## INFORME MENSUAL DE INTERVENTORIA

### Contrato de Obra No. 4600018883 de 2025

**OBJETO:** ACTIVIDADES DE MEJORAMIENTO Y MANTENIMIENTO PARA LA ESTABILIZACIÓN DE LAS  
VÍAS A CARGO DEL DEPARTAMENTO DE ANTIOQUIA (LOTE 6 NORDESTE)

Corredor: Caramanta – Cristales – San Roque

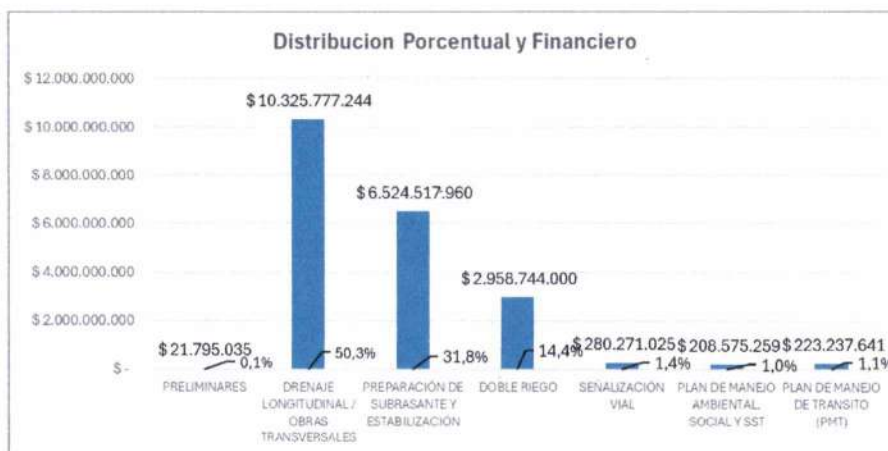
Ilustración 3. Distribución porcentual de los recursos de los principales componentes del contrato Sector Caramanta – Cristales – San Roque

Se aprecia en la gráfica anterior, que el componente con mayor peso con respecto valor actual del contrato corresponde al capítulo de Drenaje Longitudinal y Obras Transversales, equivalente al 50.3%, seguido con preparación de subrasante y estabilización con 31.8%.

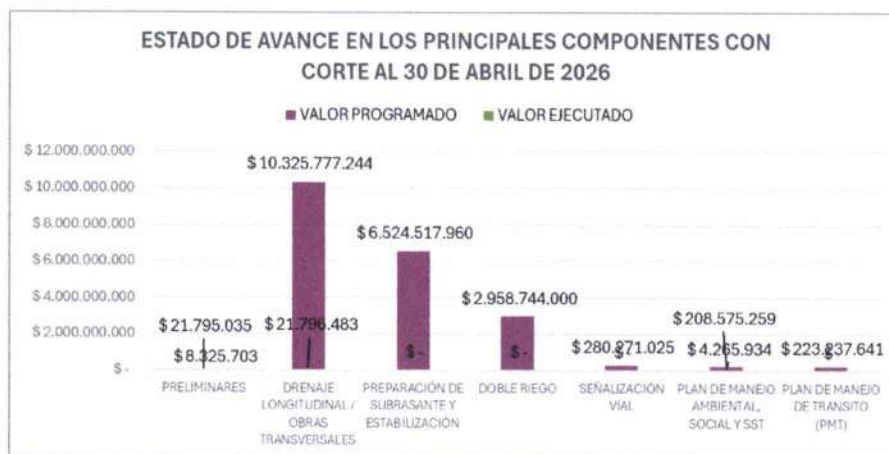
Ilustración 4. Estado de Avance en los principales componentes del contrato Sector Caramanta – Cristales – San Roque

En la gráfica anterior se aprecia que a la fecha de corte y teniendo en cuenta el valor ejecutado para todos los capítulos es \$ 26.062.417. Así mismo, se aprecia que el componente con mayor peso con respecto al valor actual del contrato corresponde al capítulo de Drenaje Longitudinal y Obras Transversales con recursos por valor de \$10.325.777.244 equivalente al 50,3% seguido de Preparación de Subrasante y Estabilización.

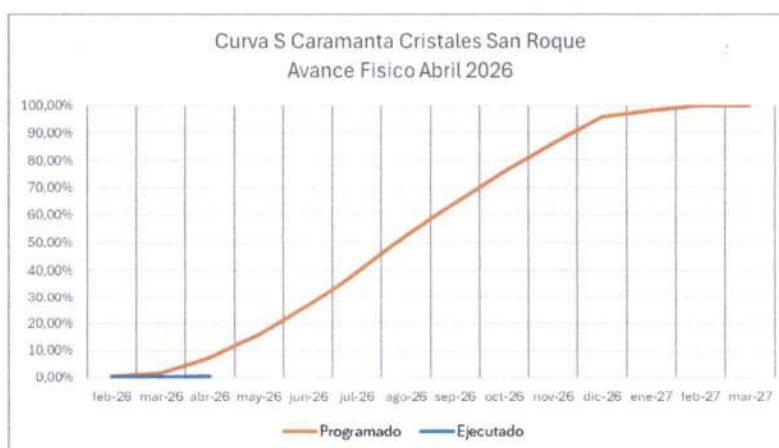
De acuerdo con el programa de obra entregado por el Contratista de obra, con corte al 30 de abril de 2026, se tiene un avance físico programado acumulado de 7,30% con un avance físico ejecutado acumulado de 0,17%, por ende, se encuentra en un estado de ATRASO del 7,13% de la ejecución total de obra. El atraso en este frente se debe principalmente porque no se cumplió con lo programado para la actividad de Preliminares, Drenajes longitudinales /Obras Transversales y en los Plan de Manejo Ambiental, Social y SST; así mismo no se ejecutaron actividades contempladas en el programa de inversión para el Plan de Manejo de Tránsito.

Ilustración 5. Seguimiento a la curva S de avance físico del corredor Caramanta – Cristales – San Roque

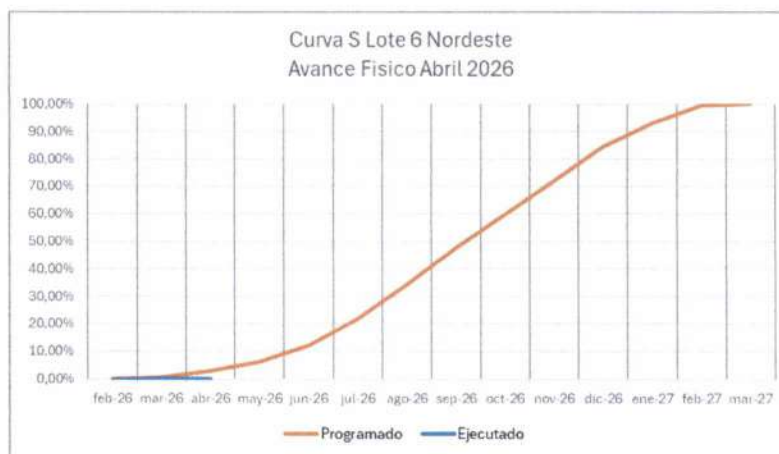
Ilustración 7. Seguimiento a la curva S de avance físico del corredor Lote 6 Nordeste

De acuerdo con el programa de obra entregado por el Contratista de obra, con corte al 30 de abril de 2026, se tiene un avance físico programado acumulado de 3,0% con un avance físico ejecutado acumulado de 0,09%, por ende, se encuentra en un estado de ATRASO del 2,91% de la ejecución total de obra. El principal atraso se debe que no se cumplieron con las expectativas para Actividades Preliminares y Drenaje Longitudinal/Obras Transversales para en el corredor Caramanta- Cristales- San Roque, Plan de Manejo Ambiental, Social y SST y no hubo avance en las actividades Plan de Manejo de Tránsito.

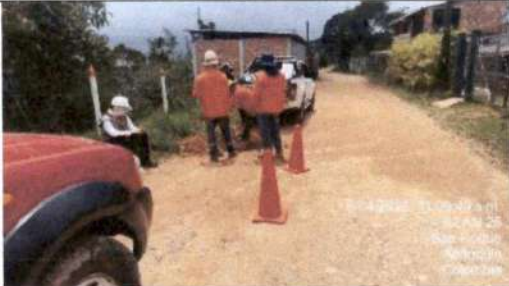
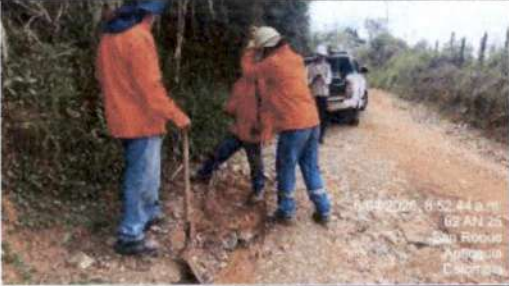
| <p><b>Tramo E-3a.San Roque – Cristales.</b> Sector San Roque - Cristales. K12+000. Ejecucion de apiques para caracterizacion vial etapa 1. Toma Conjunta entre laboratorio contratista y Interventoria</p> | <p><b>Tramo E-3a.San Roque – Cristales.</b> Sector San Roque - Cristales. K12+850. Ejecucion de apiques para caracterizacion vial etapa 1. Toma Conjunta entre laboratorio contratista y Interventoria</p> |

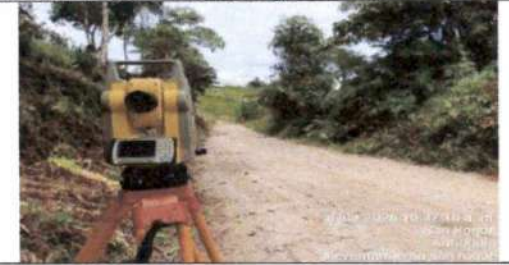
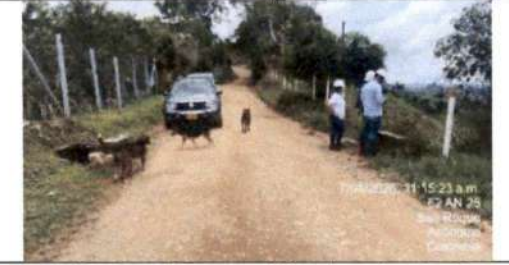
| <p><b>Tramo E-3a.San Roque – Cristales.</b> Sector San Roque - Cristales. K4+380. Levantamiento topografico para Ingenieria de Detalle.</p> | <p><b>Tramo E-3a.San Roque – Cristales.</b> Sector San Roque - Cristales. (K8+600/K13+690). Recorrido conjunto para verificacion estado de obras de drenaje transversal.</p> |

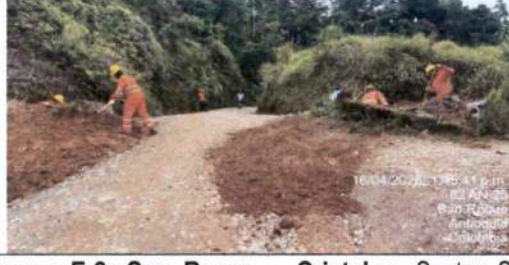
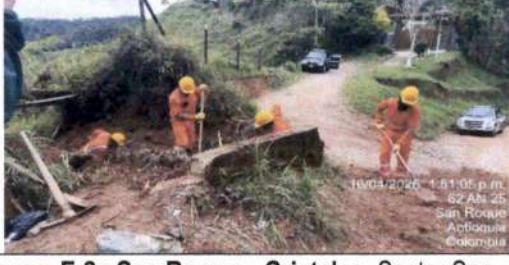
| <p><b>Tramo E-3a.San Roque – Cristales.</b> Sector San Roque - Cristales. K13+360. Ejecucion de mantenimiento de obras de drenaje</p> | <p><b>Tramo E-3a.San Roque – Cristales.</b> Sector San Roque - Cristales. K13+280. Ejecucion de mantenimiento de obras de drenaje.</p> |

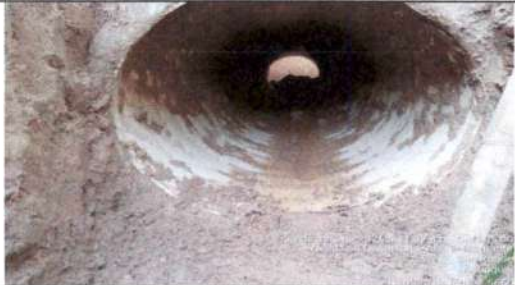
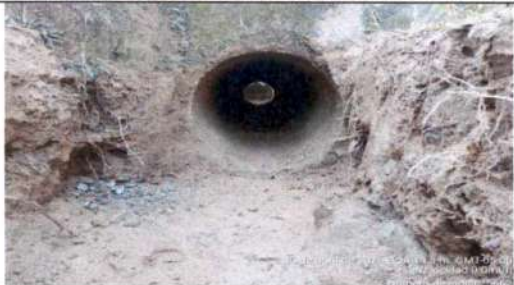
| <b>Tramo E-3a.San Roque – Cristales..</b> Sector Cristales San Roque K11+520. Ejecucion de mantenimiento y limpieza de obras de drenaje. | <b>Tramo E-3a.San Roque – Cristales..</b> Sector Cristales San Roque K11+490. Ejecucion de mantenimiento y limpieza de obras de drenaje |

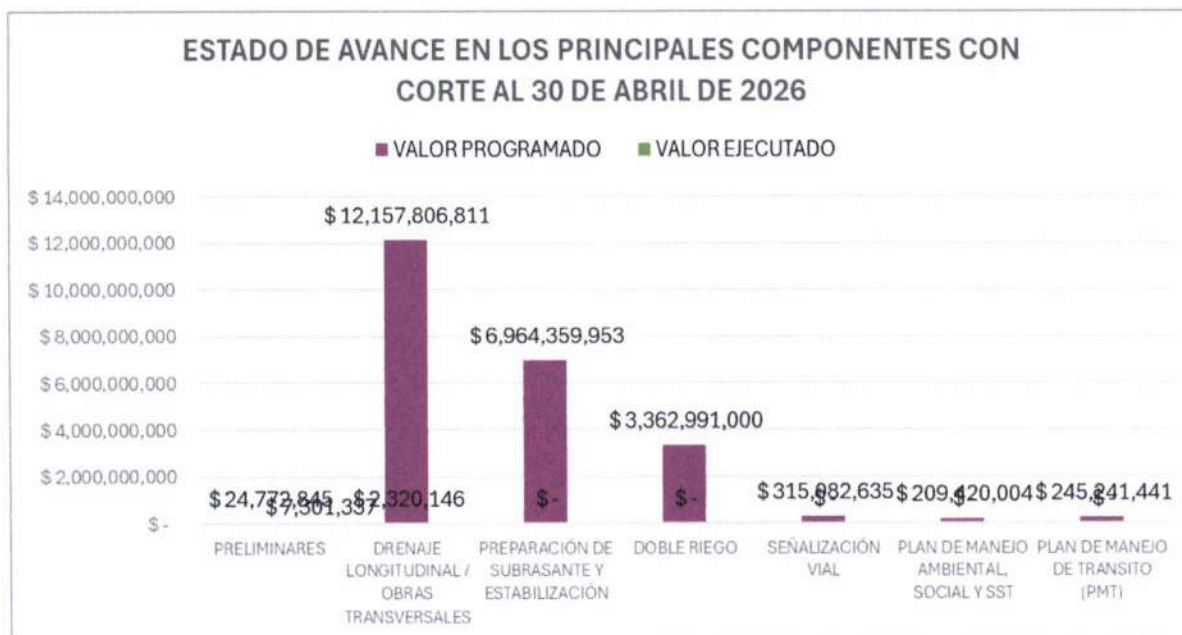
Ilustración 4. Estado de Avance en los principales componentes del contrato Sector San Rafael - San Roque - Santo Domingo – Alejandria

En la gráfica anterior se aprecia que a la fecha de corte y teniendo en cuenta que no se tiene ningún avance por parte del contratista de obra el valor ejecutado para todos los capítulos es \$0,00, teniendo en cuenta que a la fecha no se ha realizado ningún desembolso de actas parciales. Así mismo, se aprecia que el componente con mayor peso con respecto al valor actual del contrato corresponde al capítulo de Drenaje Longitudinal y Obras Transversales con recursos por valor de \$12.157.806.811 equivalente al 52,2% seguido de Preparación de Subrasante y Estabilización.

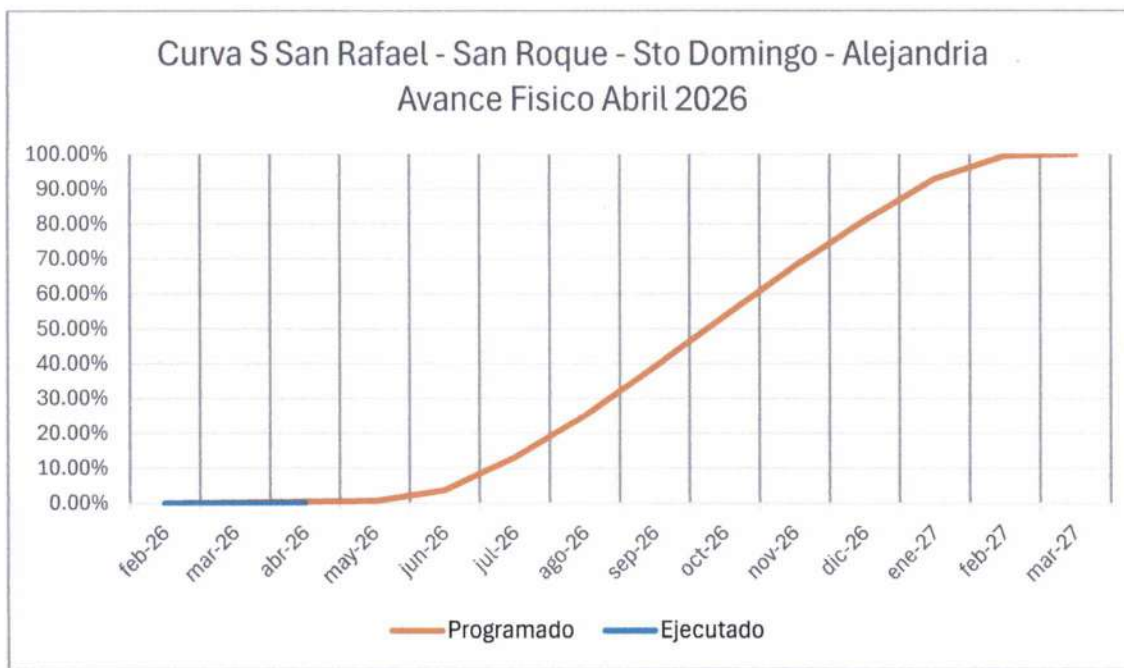
De acuerdo con el programa de obra entregado por el Contratista de obra, con corte al 30 de Abril de 2026, se tiene un avance físico programado acumulado de 0,5% con un avance físico ejecutado acumulado de 0,07%, por ende, se encuentra en un estado de ATRASO del 0,43% de la ejecución total de obra. Esto se debe en gran medida a la no realización de actividades de caracterización vial durante el periodo, el inicio a finales del periodo del replanteo topográfico y perfil de la vía y el poco avance que se tiene en la realización de actividades sociales, ambientales y SST que están generando este atraso general ante lo cual esta interventoría ha solicitado al contratista en los comités de obra presentar un plan de contingencia que ayude a recuperar el atraso generado en el tramo.

Ilustración 5. Seguimiento a la curva S de avance físico del corredor San Rafael – San Roque – Santo Domingo - Alejandria

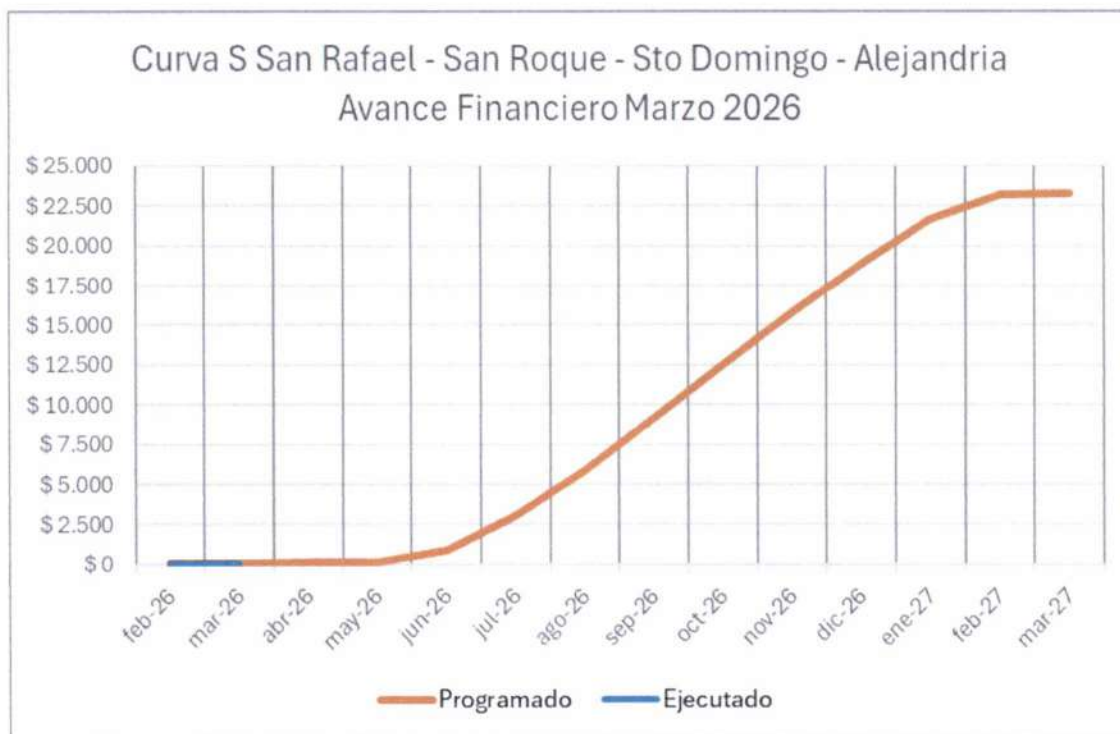
Ilustración 6. Seguimiento a la curva S de avance financiero del corredor San Rafael – San Roque – Santo Domingo – Alejandria.

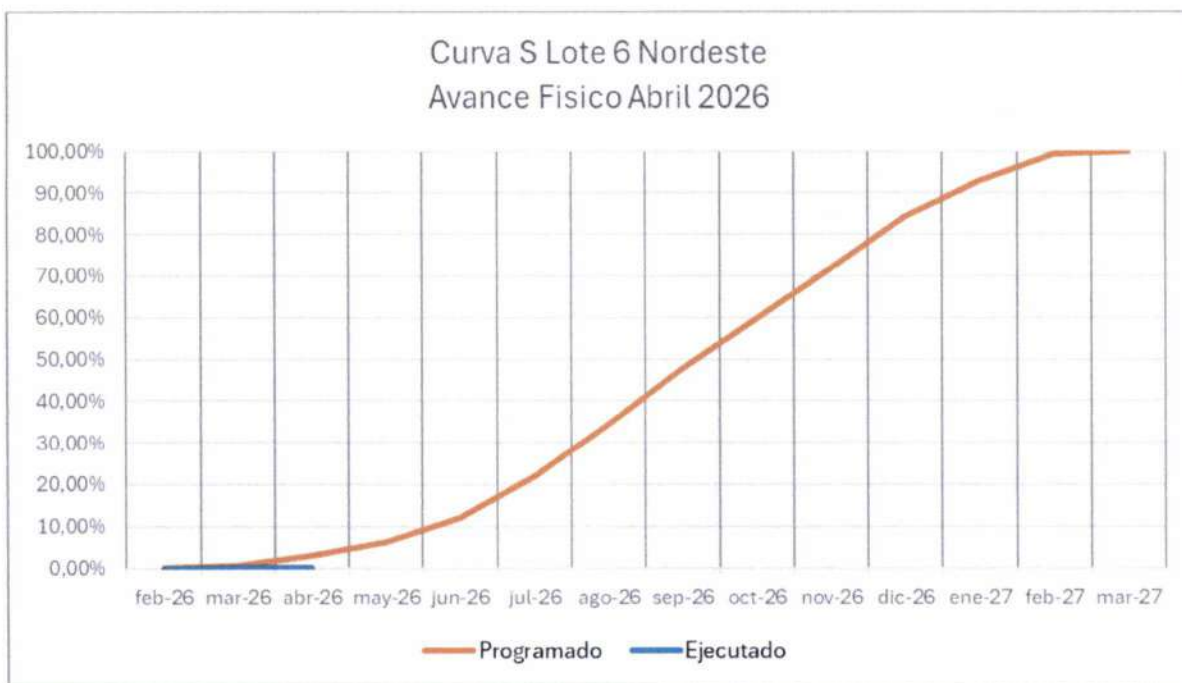
Ilustración 7. Seguimiento a la curva S de avance físico del corredor Lote 6 Nordeste

De acuerdo con el programa de obra entregado por el Contratista de obra, con corte al 30 de abril de 2026, se tiene un avance físico programado acumulado de 3,0% con un avance físico ejecutado acumulado de 0,09%, por ende, se encuentra en un estado de ATRASO del 2,91% de la ejecución total de obra. El principal atraso se debe que no se cumplieron con las expectativas para Actividades Preliminares y Drenaje Longitudinal/Obras Transversales para en el corredor Caramanta- Cristales- San Roque, Plan de Manejo Ambiental, Social y SST y no hubo avance en las actividades Plan de Manejo de Tránsito.

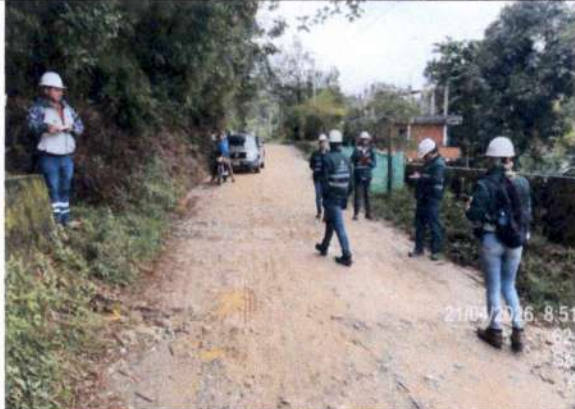
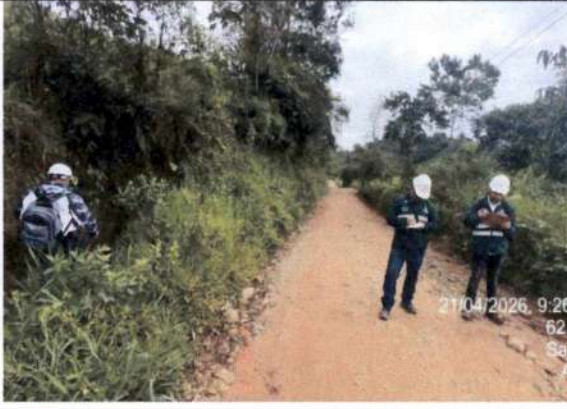
| <p><b>Tramo E-4a.Sto Domingo – San Roque. (K0+280).</b><br/>Acompañamiento en la realización de acta de entorno y realización inventario obras</p> | <p><b>Tramo E-4a.Sto Domingo – San Roque (K1+ 665).</b><br/>Acompañamiento en la realización de acta de entorno y realización inventario obras trasnversales</p> |
