**INSTITUTO DE CAMINOS Y CONSTRUCCIONES DE CUNDINAMARCA**

**CONTRATO DE INTERVENTORIA ICCU 458 DE 2025  
CORRESPONDIENTE AL CONTRATO DE OBRA ICCU 417 DE 2025**

**OBJETO DEL CONTRATO:**  
**“INTERVENTORÍA PARA EL MEJORAMIENTO, REHABILITACION Y MANTENIMIENTO DE VIAS EN EL DEPARTAMENTO DE CUNDINAMARCA LOTE 1: INTERVENTORÍA TÉCNICA, ADMINISTRATIVA, FINANCIERA, AMBIENTAL Y LEGAL AL PROYECTO REHABILITACIÓN DE LA VÍA QUE CONDUCE DESDE EL CASCO URBANO DE SUBACHOQUE, MUNICIPIO DE SUBACHOQUE, HASTA LA VEREDA DE PUENTE PIEDRA, MUNICIPIO DE MADRID, DEPARTAMENTO DE CUNDINAMARCA”**

**INFORME MENSUAL TÉCNICO No. 10  
(DEL 1 AL 30 DE JUNIO DE 2026)**

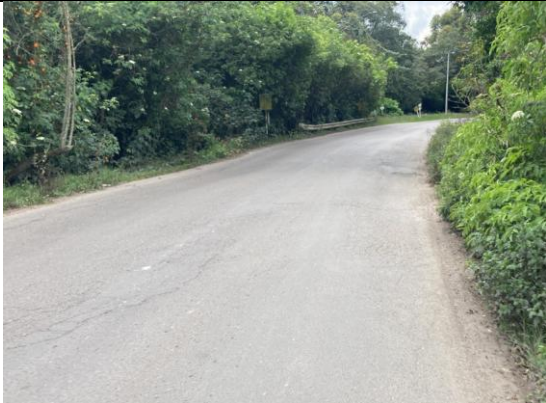
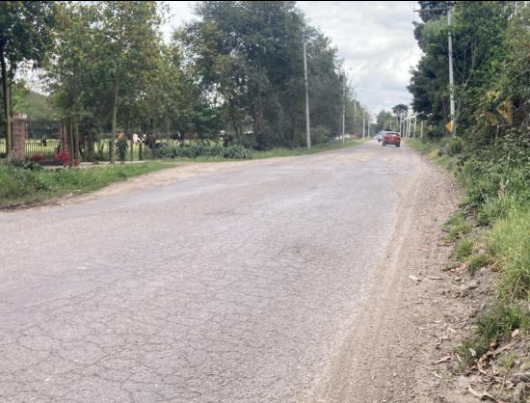
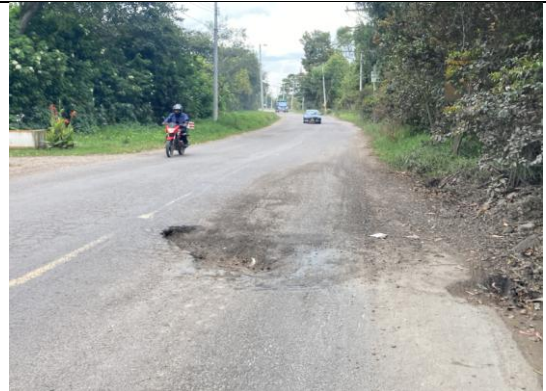
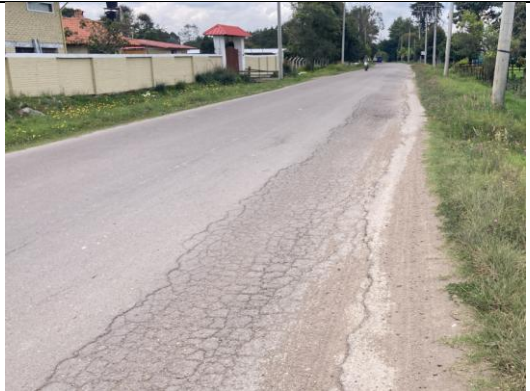
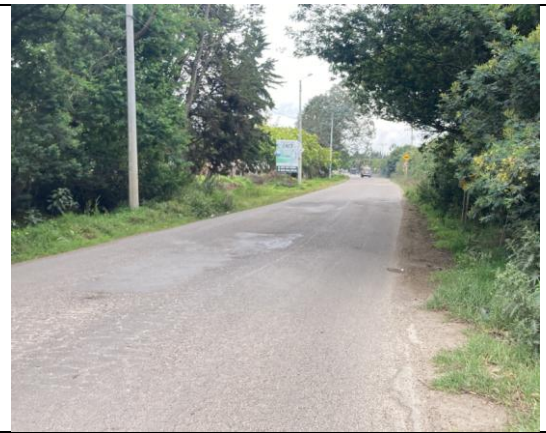
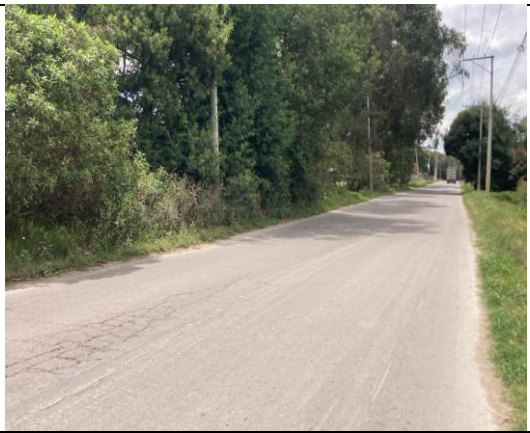
**Tabla 4.** Estado actual de los tramos priorizados

El tramo presenta una estructura de pavimento asfáltico con deterioros evidentes en diversos sectores, caracterizados por:

- Agrietamientos longitudinales y transversales.
- Zonas con pérdida de la capa asfáltica y deformaciones por fatiga.
- Sectores con infiltración hídrica y falla en el drenaje superficial y subterráneo.
- Deficiente escorrentía de aguas lluvias y ausencia de cunetas en varios tramos.
- Desgaste superficial y afectación en la capacidad estructural del pavimento.

El pavimento existente, de tipo flexible, presenta un avance significativo de fisuración longitudinal, transversal y en bloque, con sectores donde las grietas se interconectan generando el patrón conocido como piel de cocodrilo, típico de la fatiga del material asfáltico y de la pérdida de soporte de la base granular. Estas fallas son indicativas de una estructura debilitada que ha sobrepasado su vida útil de servicio. Asimismo, se evidencian baches,

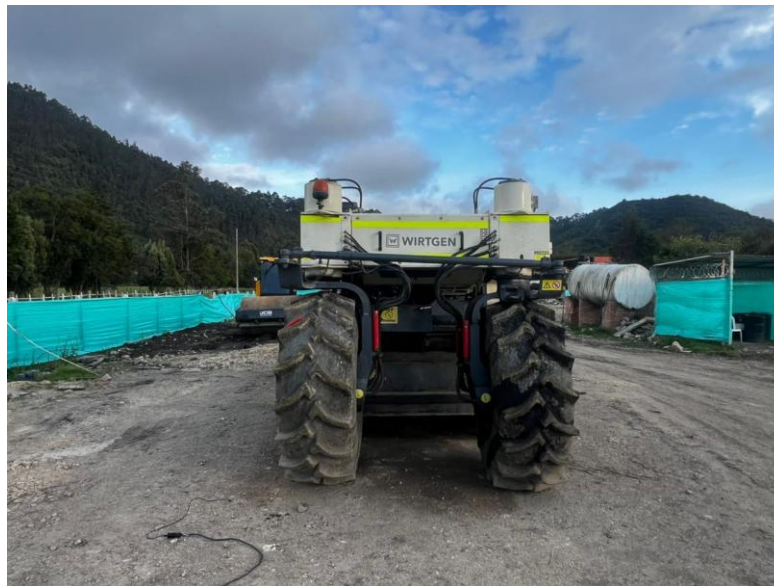
**Ilustración 5.** Recicladora Wirgen 200

- **RECICLADORA WIRGEN 200**

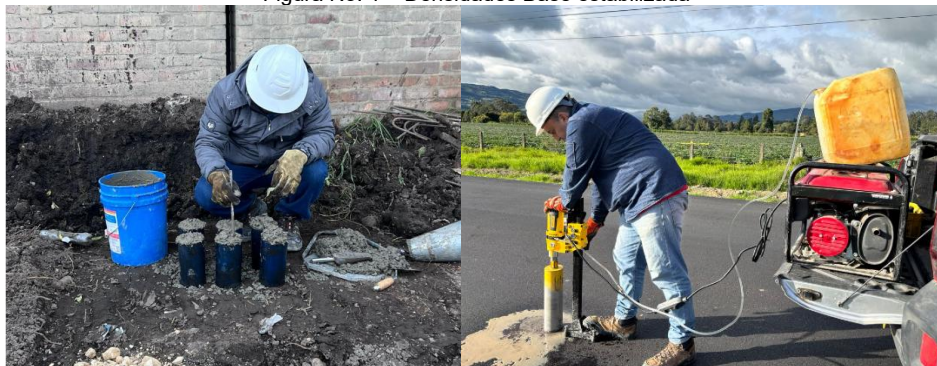
Figura No. 1 – Densidades Base estabilizada

Con el seguimiento y control de calidad efectuado a la base estabilizada, mediante la realización de pruebas de campo y toma de muestras representativas, para ensayos de laboratorio, se confirmó que los procesos constructivos ejecutados para la conformación de la base granular estabilizada con emulsión asfáltica y cemento, se ajustaron a los requerimientos establecidos en las especificaciones Invias de 2022. Así mismo, se precisa que, desde el área de pavimentos de la Interventoría, se efectuó la revisión apropiada de todos y cada uno de los resultados de laboratorio, con el fin de dar cumplimiento a la normatividad vigente, aplicable al proyecto y a lo plasmado en los diseños. Parte de las pruebas y/o ensayos ejecutados en campo, se dan a conocer en la figura No. 1 y en las gráficas No. 1 y 2:

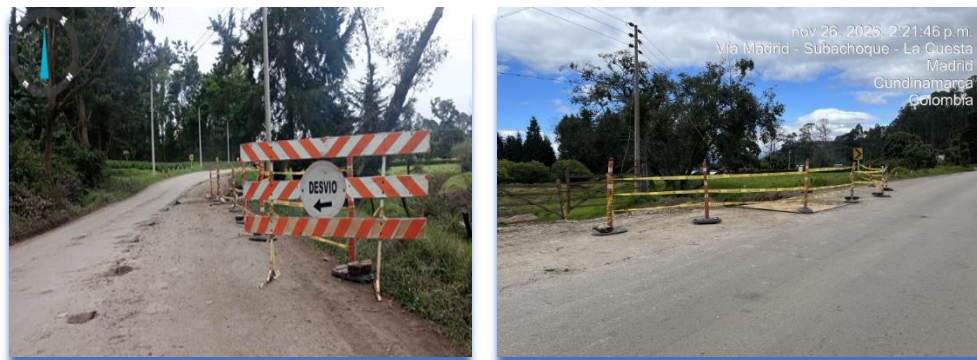
Ilustración 8. Implementación de PMT en el tramo vial

En relación con la socialización del PMT, la Interventoría constató la adecuada divulgación de las medidas adoptadas mediante volantes informativos, señalización en sitio y comunicación con la comunidad del área de influencia, indicando horarios de intervención, condiciones de cierre, rutas alternas y canales de atención. Estas acciones han contribuido a mitigar los impactos sobre la movilidad y a fortalecer la seguridad vial durante la ejecución de las actividades.

En consecuencia, la Interventoría conceptúa que, en el marco del componente de tránsito y transporte, el Contratista ha dado cumplimiento a la implementación del PMT aprobado y a las disposiciones establecidas en la resolución vigente para el manejo del tránsito, incluyendo cierres parciales y totales requeridos por la ejecución de las actividades de pavimentación. Las medidas adoptadas garantizan condiciones adecuadas de operación, seguridad vial y control del tránsito, acordes con la magnitud de las intervenciones ejecutadas en el periodo.
