ES-051-2022

**ESTUDIO DE SUELOS PARA LA CONSTRUCCIÓN DE LÍNEAS DE CONDUCCIÓN  
(TANQUE REGIONAL 2), AL CORREGIMIENTO DE JUARUCO - TUBARÁ  
(ATLÁNTICO).**

**BARRANQUILLA SEPTIEMBRE DEL 2022**

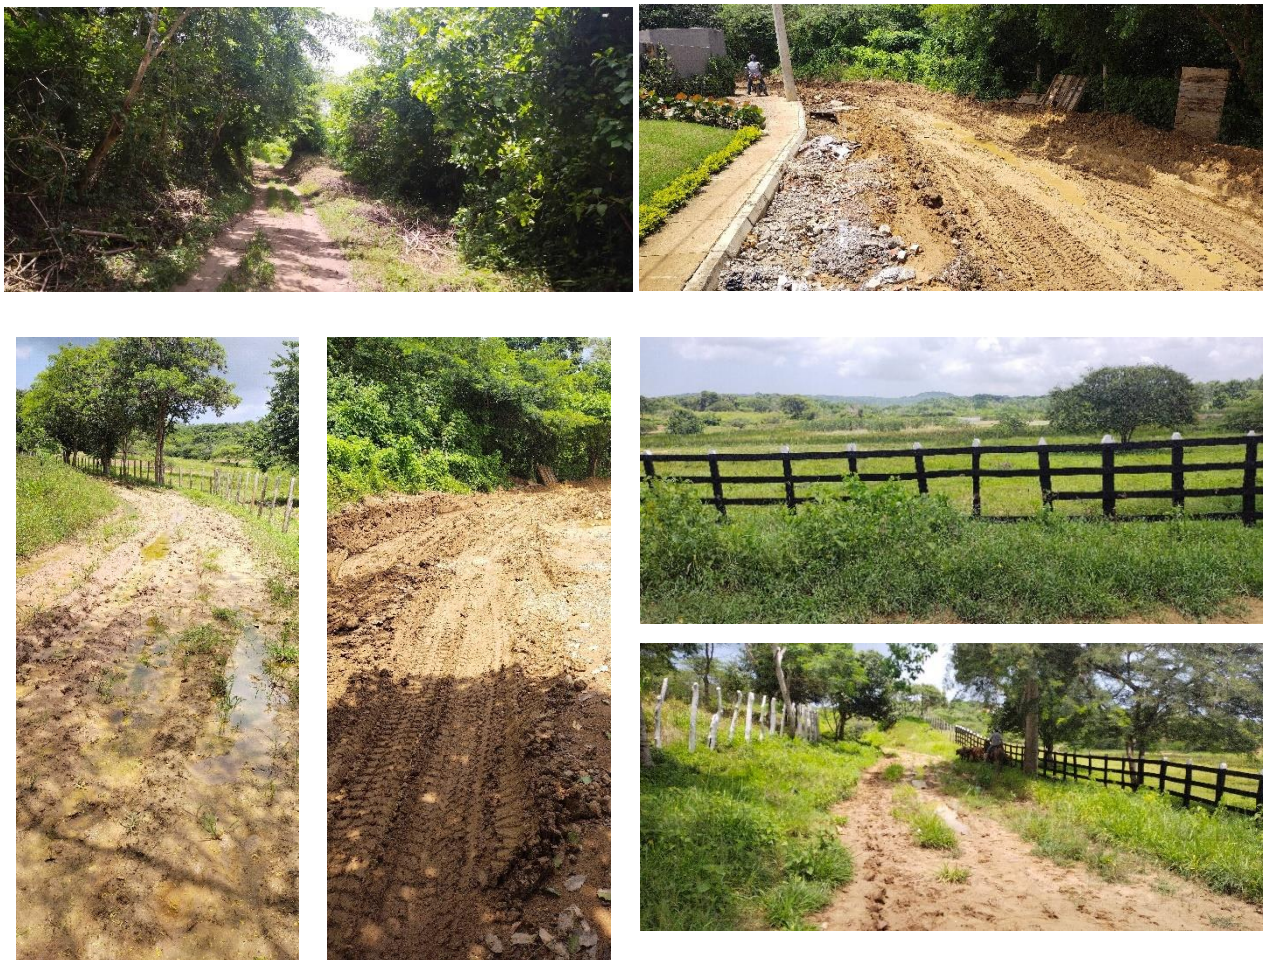
El área de estudio, se caracteriza por ser una zona rural de escasos habitantes. El lugar se encuentra rodeado de abundante vegetación entre los que se destacan arboles de mediano tamaño, arbustos y maleza. Por otro lado, la topografía es inclinada y la vía de acceso no se encuentra pavimentada.

Ilustración 2. Estado actual de la zona de estudio  
Fuente: Elaboración propia.

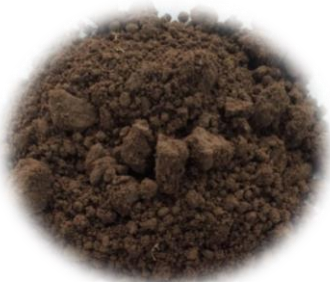
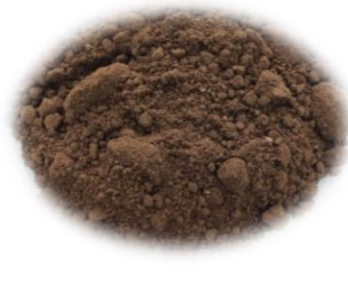
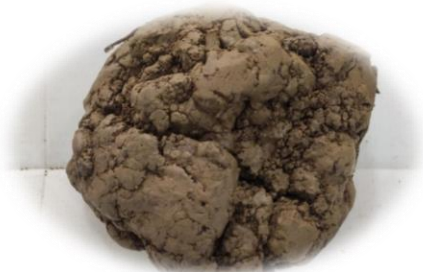
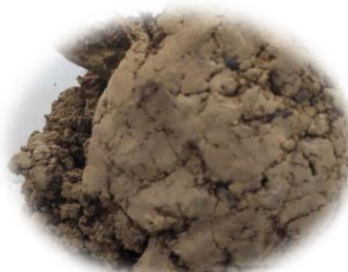
Ilustración 5. Muestra analizada y ensayada en laboratorio – Sondeos.

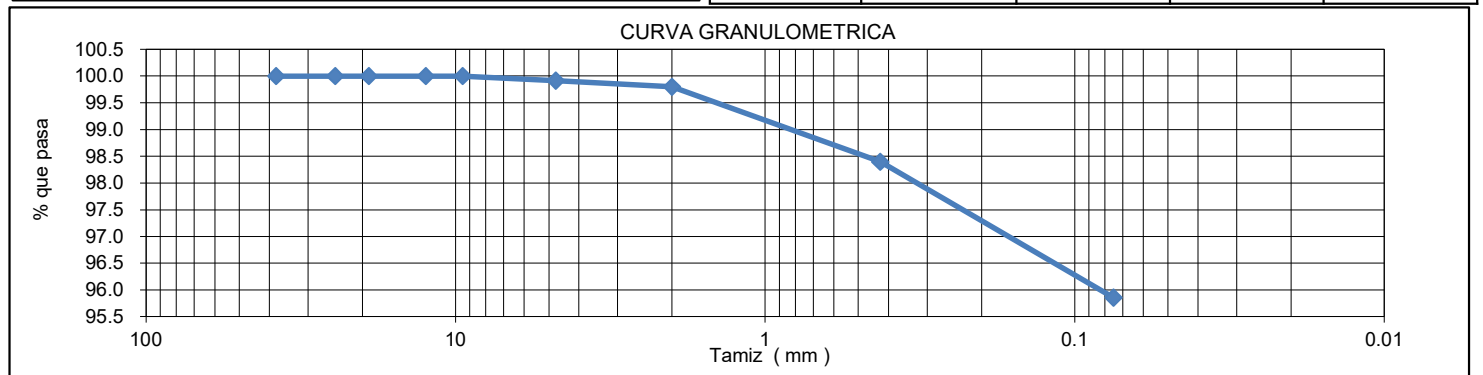
CURVA GRANULOMETRICA
