## **INFORME DE DIAGNOSTICO FISICO**

**CONSTRUCCIÓN FASE 4 DEL CENTRO VIDA ADULTO MAYOR EN LA INSPECCIÓN DE  
SIBERIA, MUNICIPIO DE ORITO, DEPARTAMENTO DEL PUTUMAYO.**

**ORITO – PUTUMAYO  
2026**

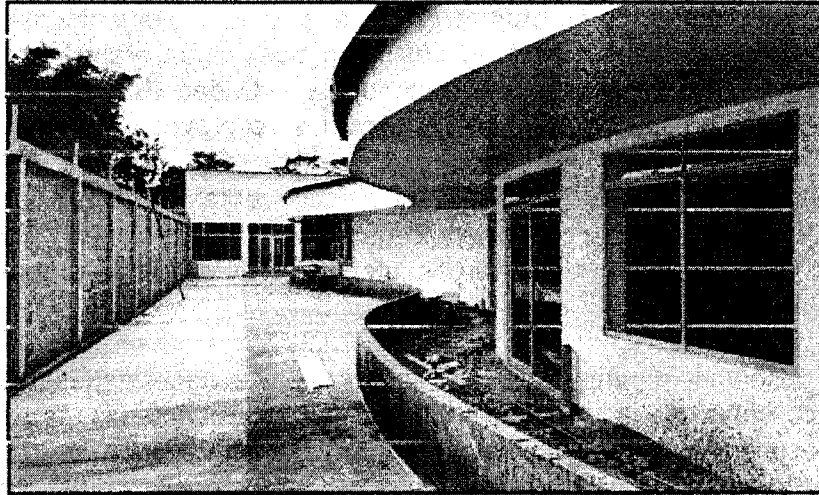
*Ilustración 03.  
Infraestructura actual. - Fuente: Propia.*

Durante la visita técnica realizada al predio destinado para el funcionamiento del Centro Vida Adulto Mayor, se efectuó el reconocimiento visual de la infraestructura existente, evidenciándose una edificación con un importante nivel de avance constructivo y condiciones favorables para su futura puesta en funcionamiento, contándose con 1.373 m<sup>2</sup> de terreno en fase de construcción del centro para el adulto mayor.

La infraestructura actualmente construida presenta una tipología arquitectónica moderna, con espacios amplios, iluminación natural y circulaciones definidas que permiten proyectar ambientes adecuados para la atención y permanencia de la población adulta mayor. Asimismo, se observan cerramientos perimetrales en mampostería que brindan delimitación y seguridad al establecimiento.

Durante la inspección se identificaron áreas exteriores destinadas a circulación peatonal y espacios complementarios alrededor de la edificación, los cuales permiten la conexión entre los diferentes ambientes del centro. Igualmente, se evidencian elementos estructurales y arquitectónicos ya ejecutados, tales como cubiertas, ventanería, accesos y zonas de tránsito, que reflejan el avance de las fases anteriores del proyecto.

No obstante, también se observó que algunas áreas exteriores y zonas de circulación aún requieren obras de adecuación y terminación para garantizar condiciones óptimas de accesibilidad, seguridad y funcionalidad, especialmente para personas adultas mayores y usuarios con movilidad reducida. Entre estas necesidades se identifican intervenciones relacionadas con acabados, urbanismo, adecuación de superficies de tránsito, iluminación exterior, manejo de aguas lluvias y complementación de espacios de permanencia y circulación segura.

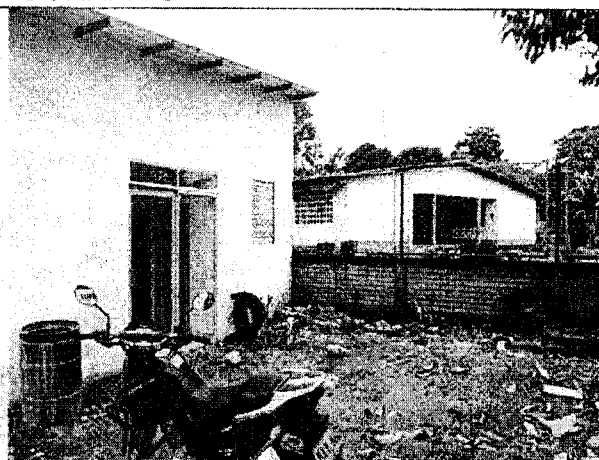
Imagen No 2. Antejardín y acceso principal. Sin adecuación apta para movilidad de personas mayores.

De igual manera, se evidenció la necesidad de adecuar los senderos y zonas de circulación mediante la instalación de pisos en adoquín y superficies uniformes que permitan el tránsito seguro de las personas adultas mayores, incluyendo usuarios con limitaciones físicas o movilidad reducida. Actualmente, algunas áreas presentan superficies que no garantizan condiciones adecuadas de accesibilidad y desplazamiento seguro.

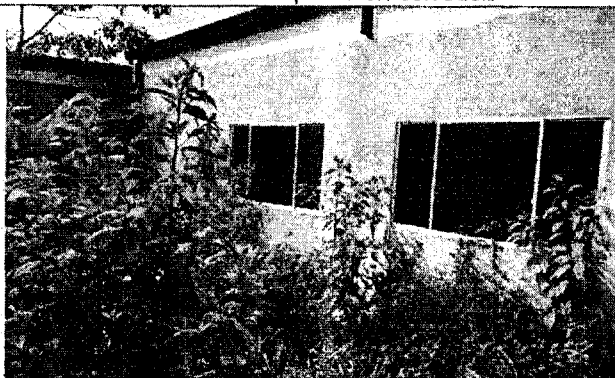
Imagen No 3. Fachada posterior, patio – Vegetación a alturas mayores a 1,00m, zonas húmeda, sin adecuación ni utilidad de espacio disponible.

Adicionalmente, se evidenció la necesidad de ejecutar obras para el adecuado manejo y evacuación de aguas lluvias, con el propósito de prevenir afectaciones por acumulación de agua, garantizar la funcionalidad de las áreas intervenidas y asegurar la correcta conducción de las escorrentías.

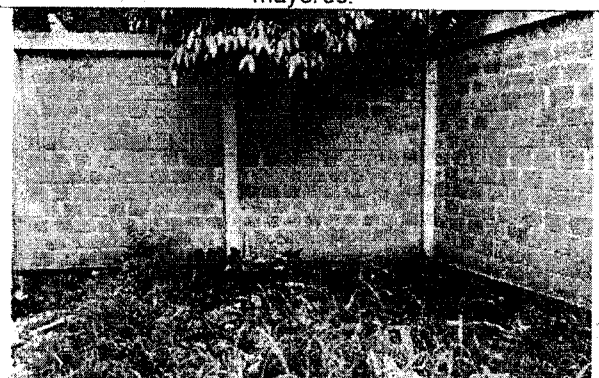
Imagen No 4. Fachada posterior, patio. Sin placa de piso, suelo no uniforme, ni plano, inadecuado para el tránsito de personas mayores. Muros sin pañete, estuco y pintura.

Con base en el reconocimiento efectuado en campo, se identificó la necesidad de realizar excavaciones, rellenos y mejoramientos con material seleccionado, asimismo, se evidenció la necesidad de complementar las obras correspondientes a iluminación exterior, sistemas de drenaje y cerramiento, indispensables para garantizar condiciones adecuadas de seguridad, funcionalidad y accesibilidad dentro del establecimiento.

De igual manera, durante la inspección se observaron zonas de acceso y circulación con superficies discontinuas y áreas sin adecuación, las cuales actualmente no cumplen con condiciones óptimas para la movilidad segura de personas adultas mayores, especialmente aquellas con movilidad reducida. En las áreas exteriores y patios posteriores se evidenciaron superficies sin placa de piso, terrenos no uniformes, presencia de vegetación y sectores que requieren intervención y adecuación para su correcto aprovechamiento.

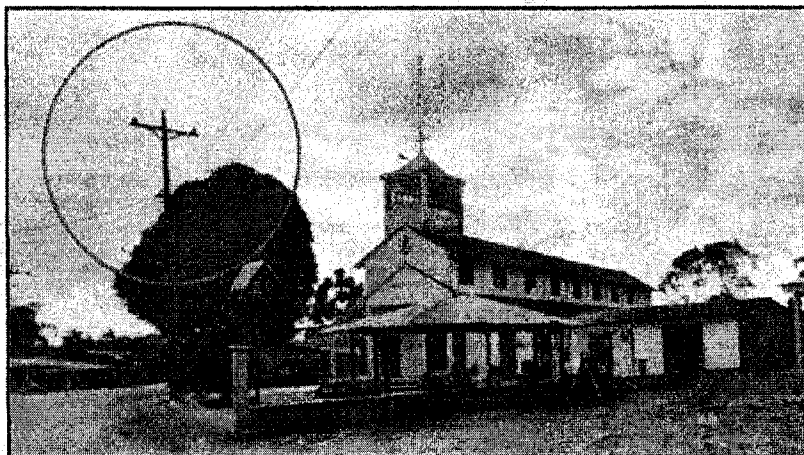
El predio cuenta con disponibilidad del servicio de energía eléctrica, prestado por la Empresa de Energía del Bajo Putumayo. Asimismo, dispone de servicio de acueducto suministrado por la comunidad del sector.

No obstante, durante la visita técnica se evidenció que el predio no cuenta actualmente con acceso a red de alcantarillado para aguas residuales, ni dispone de sistema de tratamiento individual mediante pozo séptico, por lo cual será necesario contemplar soluciones sanitarias adecuadas que garanticen el correcto manejo y disposición de las aguas residuales generadas por la infraestructura

*Ilustración 05.  
Conexión eléctrica existente. Fuente: Propia.*
