## DIAGNOSTICO CONSTRUCCIÓN DEL CERRAMIENTO PERIMETRAL DEL COMPLEJO DEPORTIVO PIER LORA MUÑOZ, UBICADO SOBRE LA CARRERA 23 Y LA CALLE 37 DEL MUNICIPIO DE YOPAL, DEPARTAMENTO DE CASANARE.

**Según el informe técnico de visita con fecha de 29 de mayo de 2024 se evidencio que:**

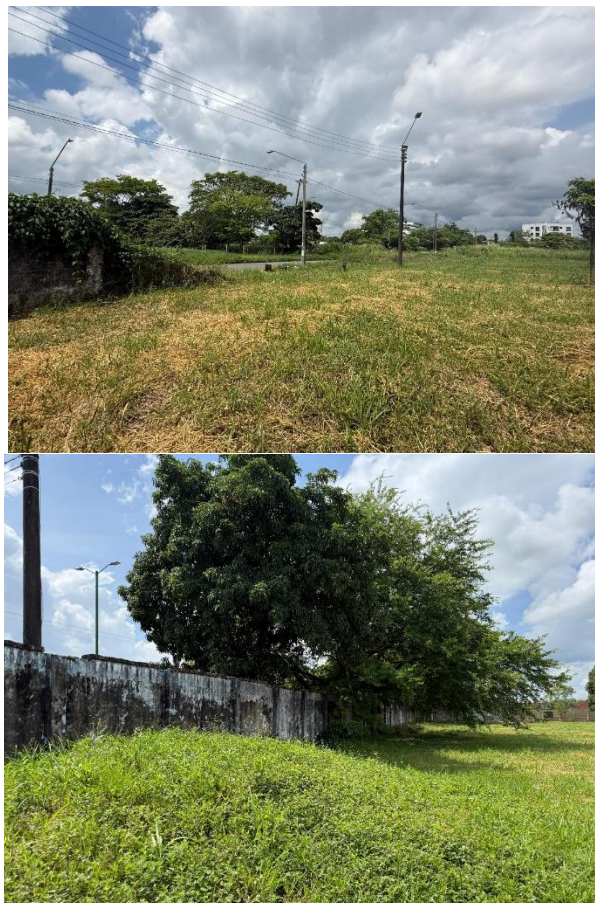
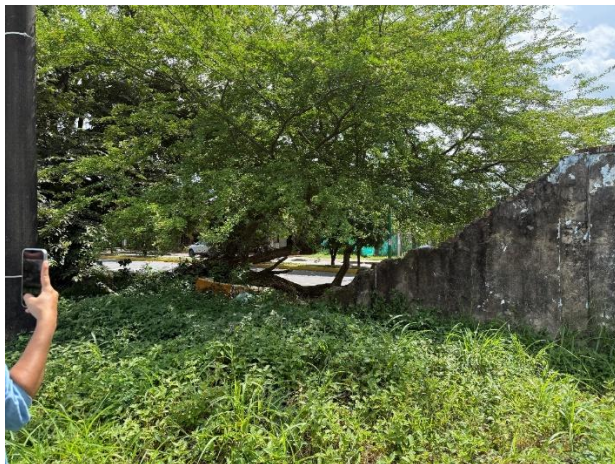
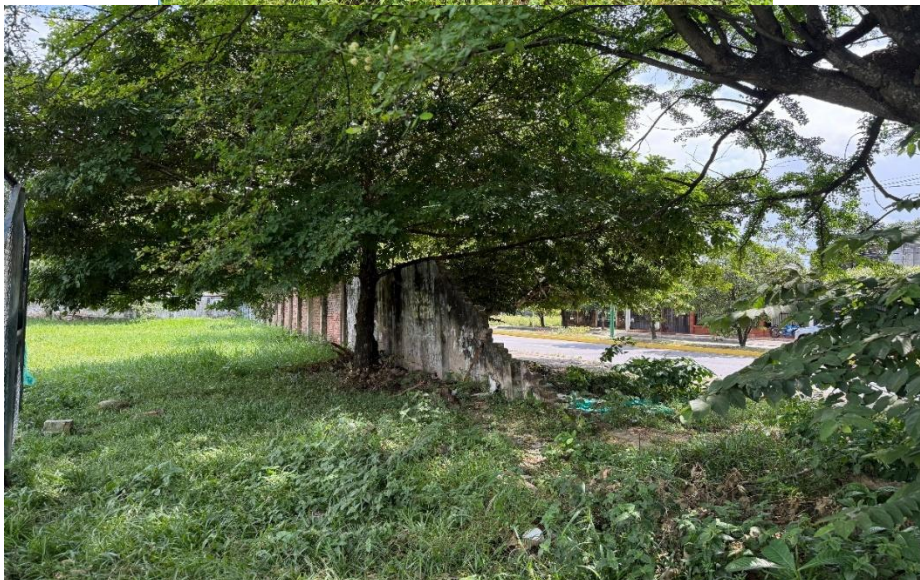
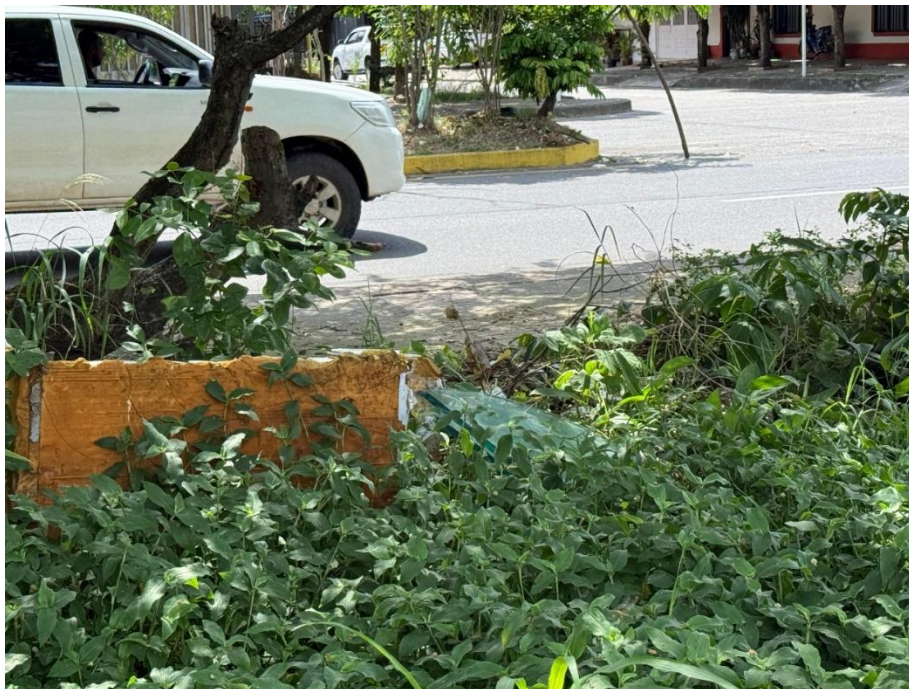
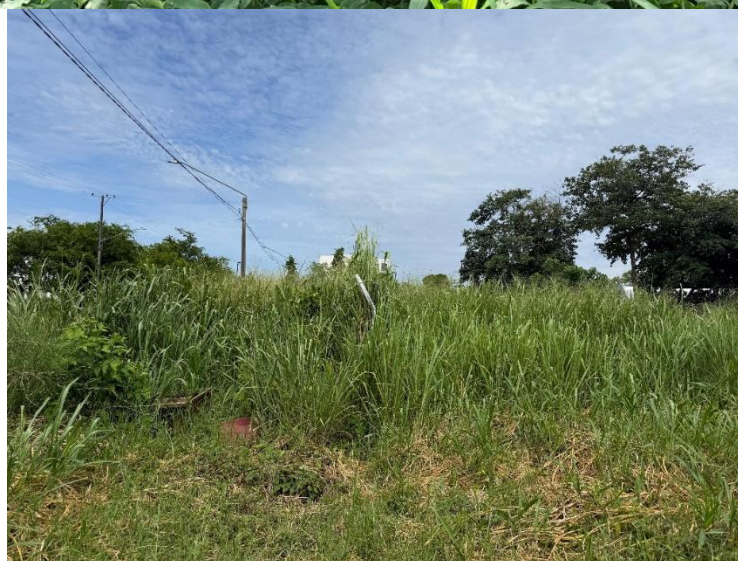
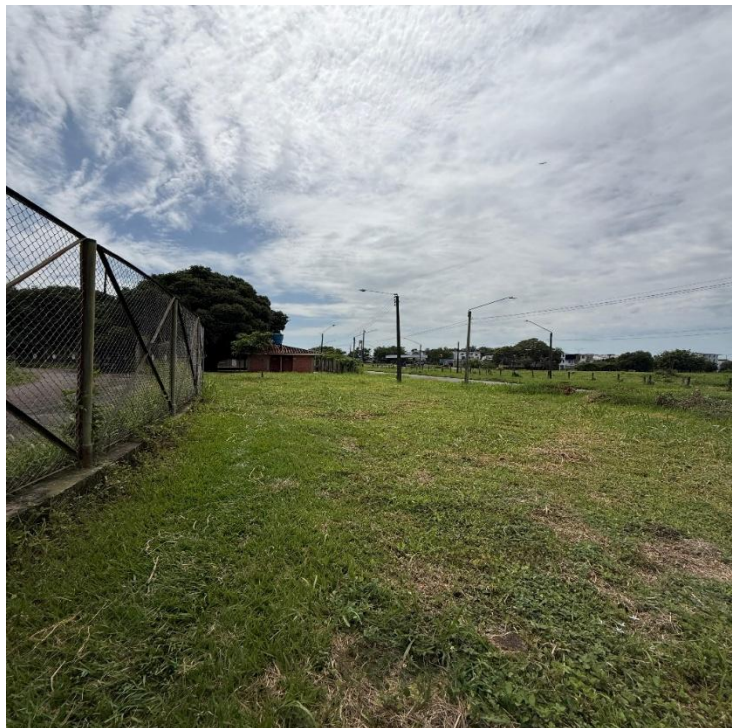
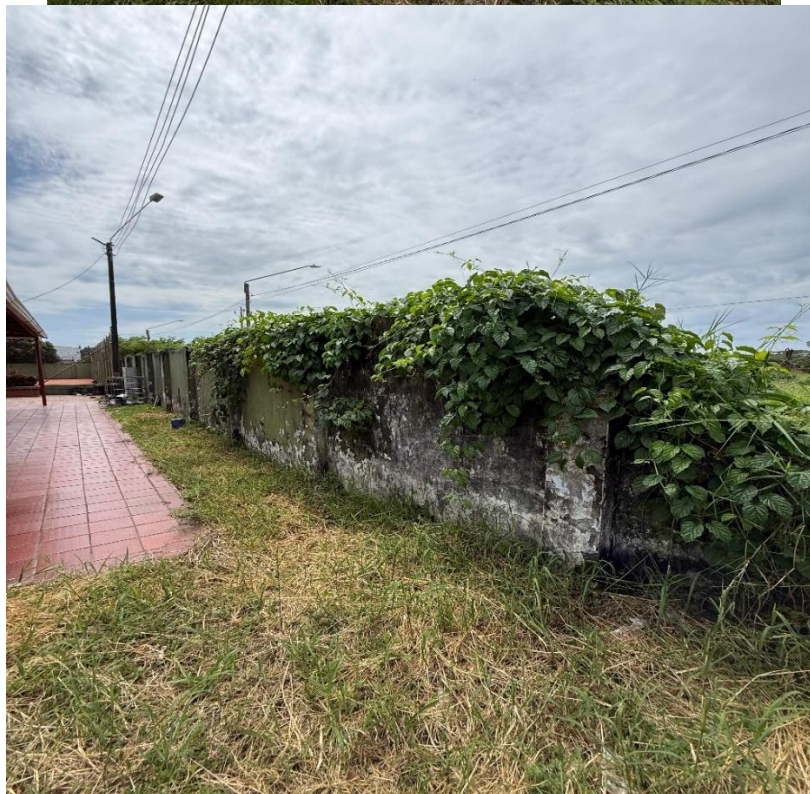
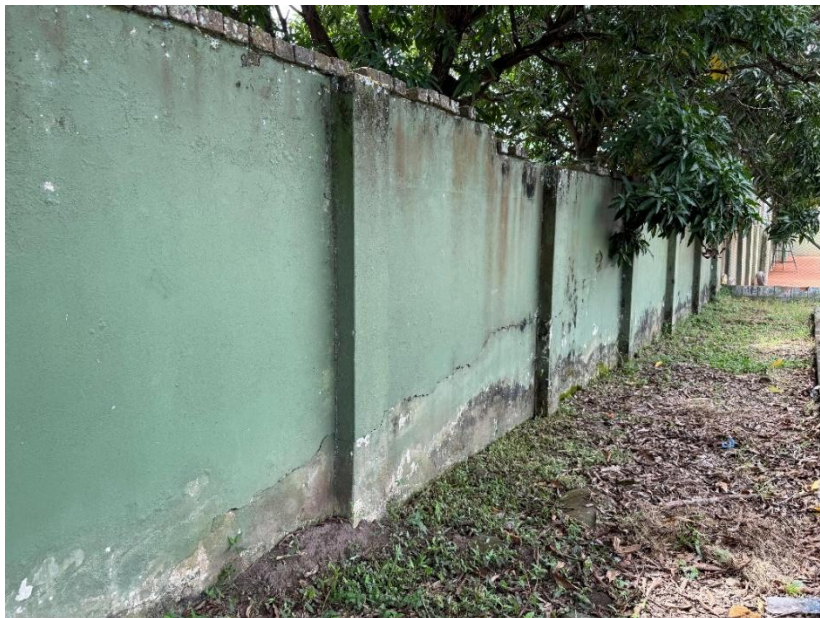
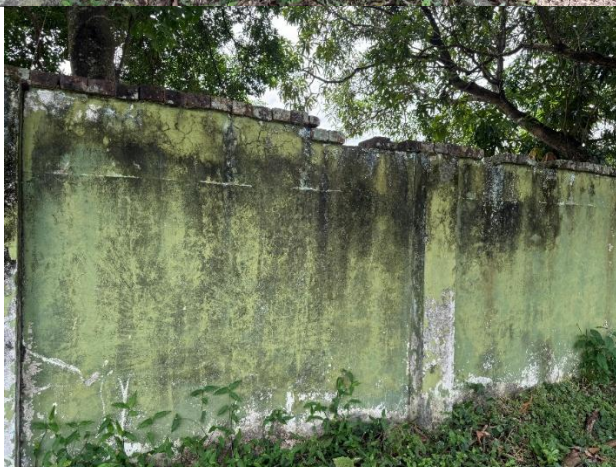
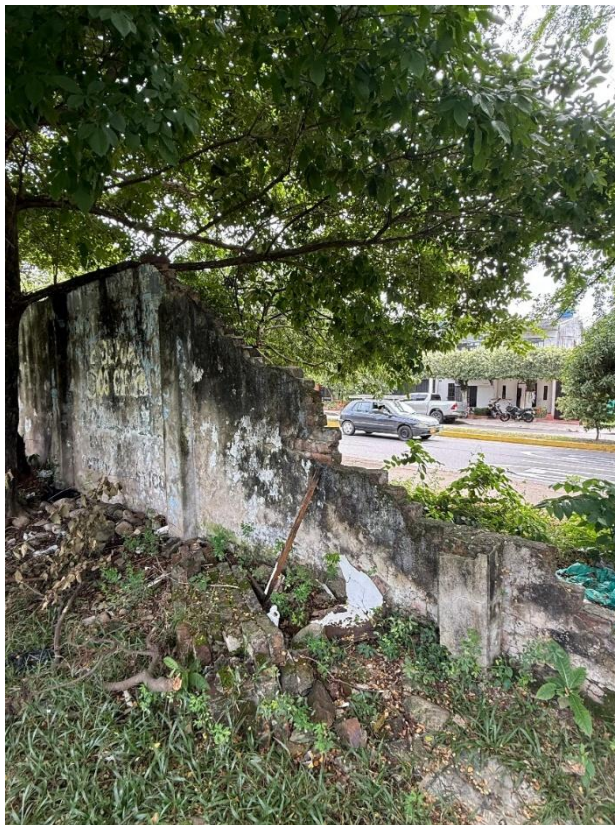
La visita técnica realizada evidenció que el cerramiento perimetral existente presenta un avanzado estado de deterioro estructural, especialmente sobre los frentes de la Carrera 23 y la Calle 37, donde se identificaron múltiples patologías constructivas que comprometen la estabilidad de la estructura. Entre las principales deficiencias encontradas se destacan la ausencia de elementos de confinamiento estructural, inexistencia de columnas y vigas de coronación en concreto reforzado, fisuras generalizadas, desplomes del muro, pérdida de verticalidad y colapsos parciales de importantes tramos del cerramiento. Estas condiciones se atribuyen tanto a las deficiencias del sistema constructivo original como al deterioro ocasionado por más de veinte años de servicio y la exposición permanente a agentes ambientales.

Adicionalmente, el informe establece que varios árboles ubicados sobre el eje del cerramiento ejercen cargas laterales mediante sus troncos y sistemas radiculares, ocasionando levantamientos en la cimentación existente y aumentando considerablemente la inestabilidad estructural del muro. Por esta razón, se recomienda la intervención de dichos individuos arbóreos como parte integral del proceso constructivo del nuevo cerramiento, garantizando la estabilidad y durabilidad de la infraestructura proyectada.

Como consecuencia de estas fallas, el cerramiento existente representa un riesgo inminente para la seguridad de peatones, deportistas, funcionarios y usuarios del complejo deportivo, debido a la posibilidad de colapso de la estructura en diferentes sectores. De igual manera, la pérdida de funcionalidad del cerramiento facilita el acceso no controlado de personas ajenas al escenario deportivo, incrementando la exposición de las instalaciones a actos de vandalismo, deterioro de la infraestructura y afectaciones sobre los bienes públicos ubicados en su interior.

Durante las inspecciones de campo también se evidenció la acumulación de residuos sólidos, maleza y desechos tanto en el perímetro como al interior del cerramiento deteriorado. La ausencia de un sistema efectivo de control perimetral ha favorecido el ingreso indiscriminado de personas y la disposición inadecuada de basura, afectando la imagen del complejo deportivo, incrementando los costos de mantenimiento y disminuyendo las condiciones de salubridad y conservación de los espacios destinados a la práctica deportiva. Esta situación

Con fundamento en el diagnóstico realizado durante la visita técnica, se determinó que la ejecución del nuevo cerramiento perimetral requiere, como actividad preliminar, la demolición controlada de las estructuras existentes que presentan colapso, deterioro avanzado o que no cumplen con las condiciones estructurales mínimas para ser rehabilitadas. Estas actividades son indispensables para garantizar una cimentación adecuada y la correcta implantación del nuevo sistema de cerramiento.

- Demolición del muro de mampostería de ladrillo existente que presenta fisuras, desplomes y pérdida de estabilidad estructural.
- Demolición de columnas en mampostería, las cuales actualmente no cumplen funciones estructurales ni satisfacen los criterios de confinamiento exigidos para este tipo de elementos.
- Demolición de vigas de cimentación y vigas de coronación deterioradas o incompatibles con el nuevo diseño estructural.
- Demolición de pedestales, dados de concreto y demás elementos de apoyo existentes que interfieran con la construcción del nuevo cerramiento.
- Retiro de escombros y disposición final en sitio autorizado, garantizando el cumplimiento de la normativa ambiental vigente.
- Limpieza, descapote y adecuación del área de intervención para permitir el replanteo y la construcción de la nueva cimentación.

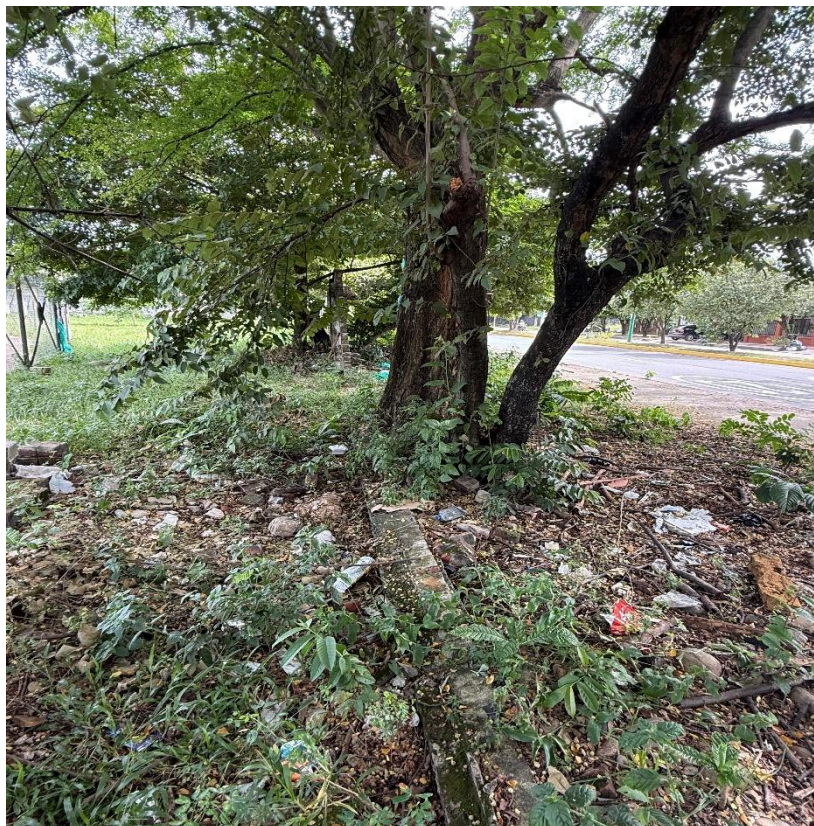
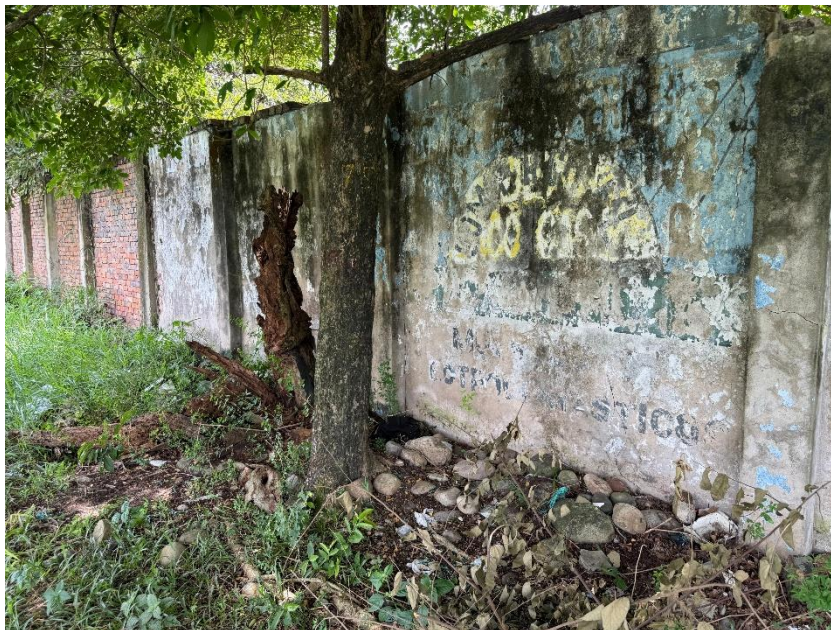
Durante la inspección técnica del área se identificó la presencia de individuos arbóreos cuyos **troncos, sistemas radiculares y área de desarrollo se encuentran en conflicto con la zona prevista para la ejecución de la nueva infraestructura**. Esta condición constituye una interferencia física que impide garantizar la correcta localización del cerramiento, la ejecución de las excavaciones y la conformación de una cimentación continua, estable y compatible con las condiciones de diseño.

De manera particular, el desarrollo de los sistemas radiculares puede generar interferencias durante las actividades de excavación, conformación de la cimentación y construcción de los elementos estructurales del cerramiento, pudiendo afectar la geometría de las excavaciones, la continuidad de los elementos de cimentación y las condiciones de apoyo requeridas para la nueva estructura. El diagnóstico técnico establece, además, que algunos individuos arbóreos ubicados sobre el eje del cerramiento han ejercido influencia sobre la cimentación existente mediante sus sistemas radiculares, generando levantamientos y contribuyendo a la pérdida de estabilidad de determinados sectores del cerramiento.

En consecuencia, la remoción de los individuos arbóreos que se encuentren directamente dentro de la franja de intervención o que, por la disposición y desarrollo de sus raíces, puedan afectar la nueva estructura, resulta **técnicamente necesaria para liberar el perímetro de construcción y permitir la adecuada ejecución del replanteo, excavaciones, cimentación y demás actividades asociadas al nuevo cerramiento**.

La remoción deberá realizarse **únicamente sobre los individuos que técnicamente interfieran con la ejecución del cerramiento**, previa identificación y delimitación en campo y con el cumplimiento de las autorizaciones y procedimientos ambientales que resulten aplicables. Esta condición se encuentra igualmente contemplada en el diagnóstico, donde se establece que la remoción de los individuos arbóreos que afectan la cimentación y los muros existentes deberá ejecutarse con las correspondientes autorizaciones ambientales.

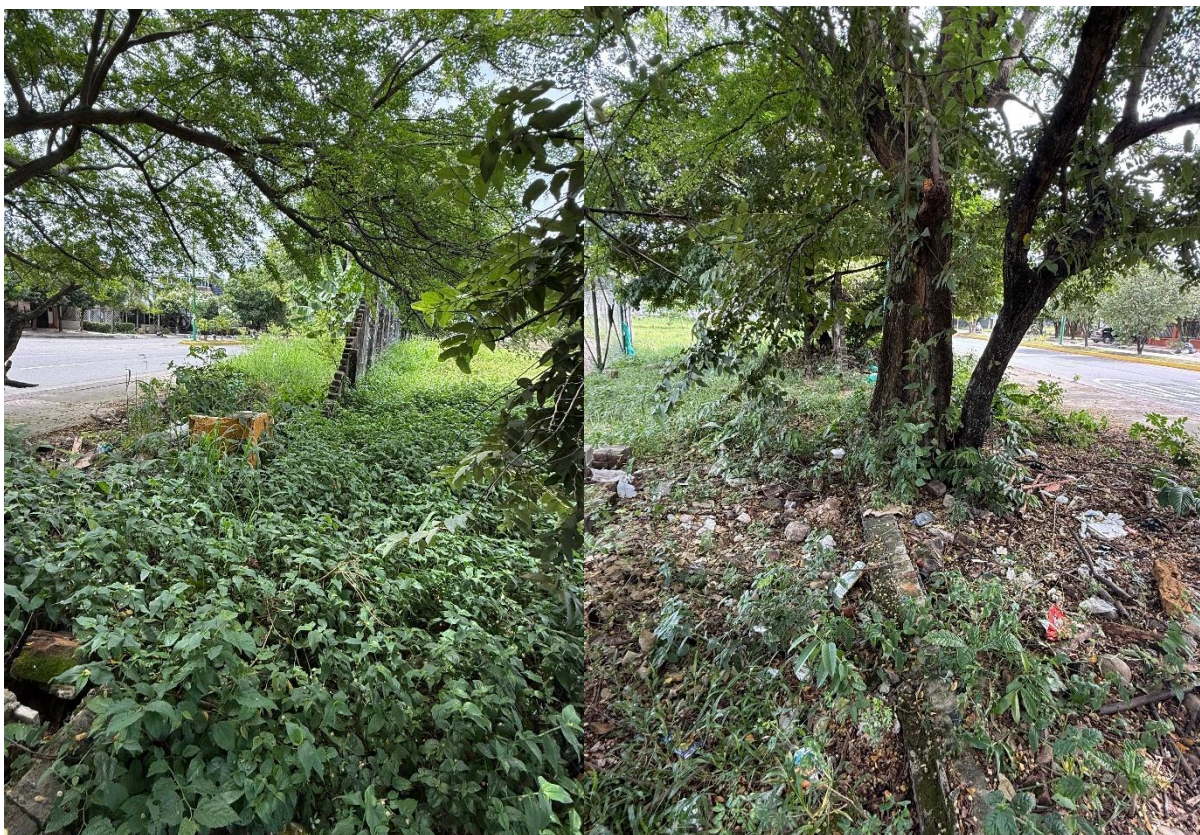
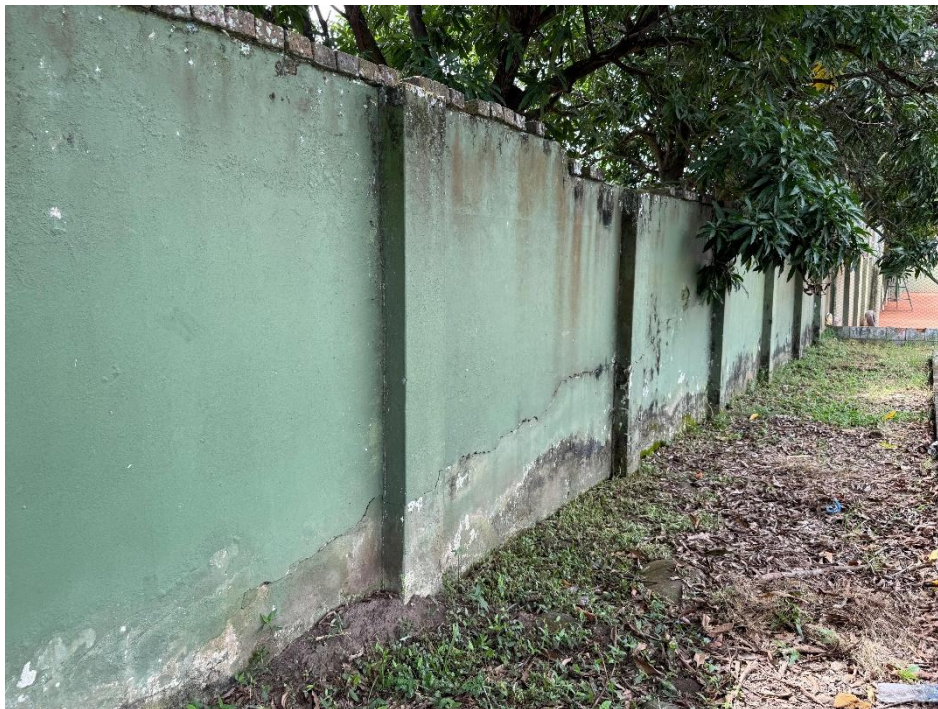
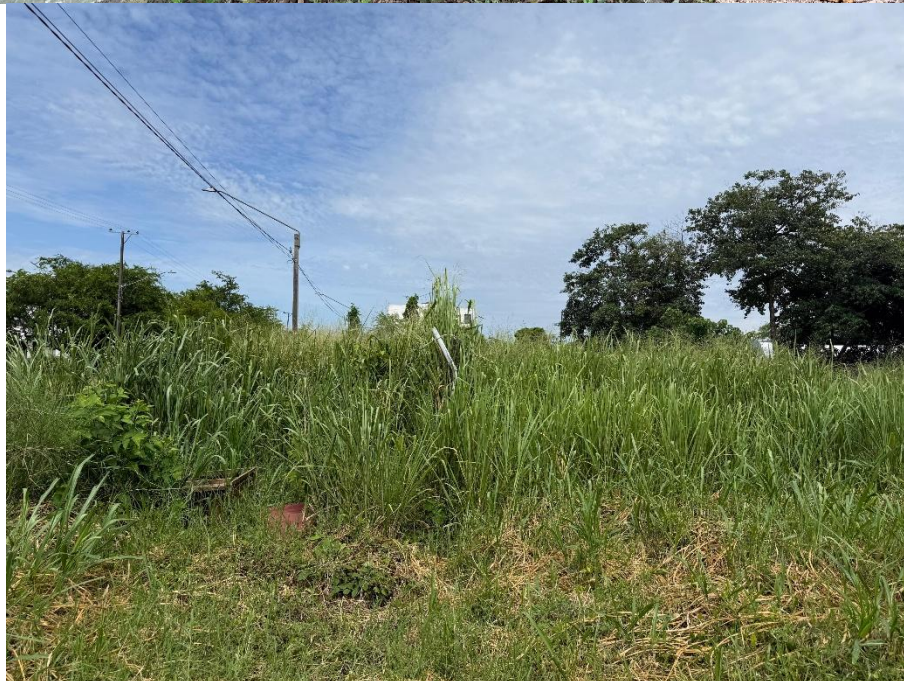
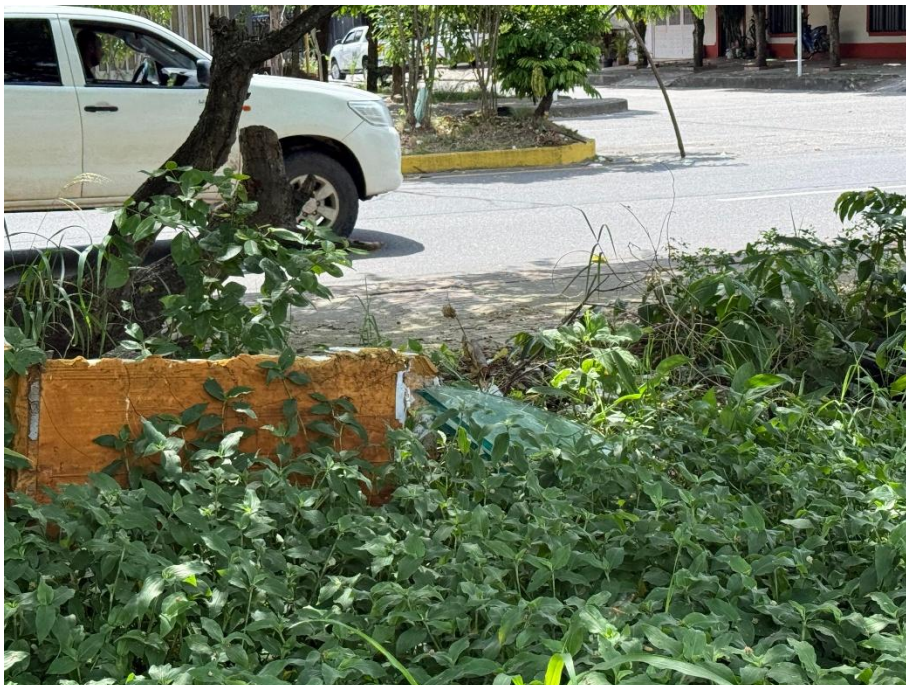
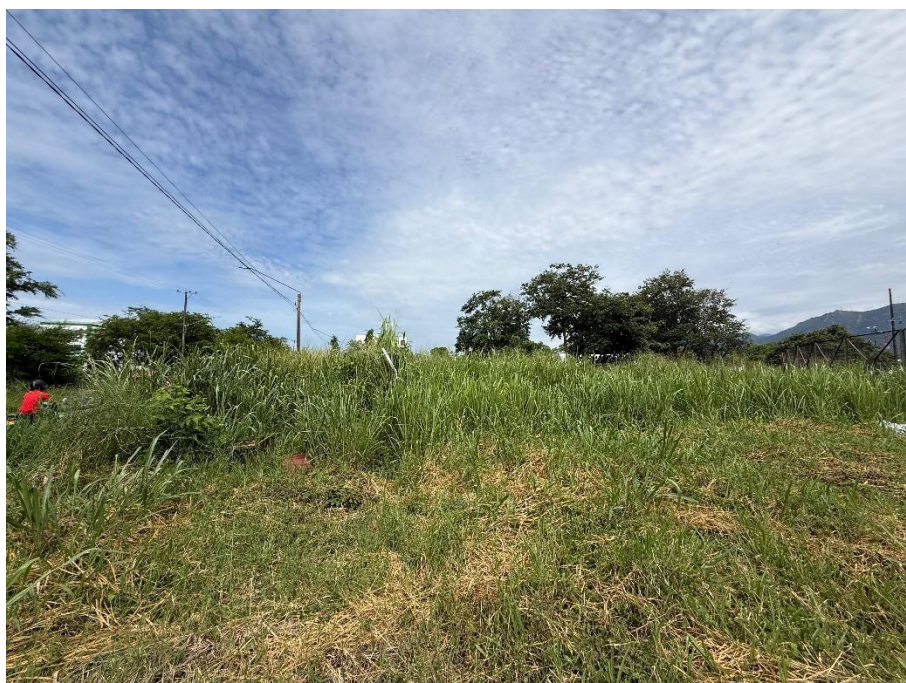
En consecuencia, resulta técnicamente necesario ejecutar la demolición de los muros existentes contruidos en mampostería de ladrillo que presentan fallas estructurales, deterioro avanzado, desplome, pérdida de estabilidad o riesgo de colapso, evitando mantener elementos que no ofrecen condiciones adecuadas de seguridad y que podrían experimentar desprendimientos o colapsos parciales durante o posteriormente a la ejecución de la intervención.

De igual manera, se requiere efectuar la demolición y retiro de las columnas y elementos verticales existentes en mampostería o concreto que presenten deterioro, pérdida de funcionalidad, ausencia de condiciones adecuadas de confinamiento o incompatibilidad con el nuevo sistema estructural. Estos elementos no pueden conservarse indiscriminadamente debido a que su ubicación, configuración y condición física no corresponden necesariamente con el sistema estructural previsto para el nuevo cerramiento.

Así mismo, será necesario realizar el retiro de los elementos de cimentación existentes que interfieran con la implantación del nuevo cerramiento, incluyendo cimentaciones enterradas, vigas de cimentación, dados, pedestales y demás elementos de concreto ubicados dentro de la franja de intervención. El diagnóstico contempla expresamente la demolición de vigas de cimentación, vigas de coronación, pedestales, dados de concreto y demás elementos de apoyo que interfieran con la construcción del nuevo cerramiento.

Por lo anterior, la demolición controlada de los muros de ladrillo deteriorados o inestables, columnas, cimentaciones enterradas, pedestales, dados y demás elementos existentes que interfieran con el nuevo cerramiento se considera una actividad técnica y funcionalmente

La actividad deberá ejecutarse mediante procedimientos controlados, con delimitación y señalización de las áreas de trabajo, manejo adecuado de los residuos de construcción y demolición y disposición de los escombros en los sitios autorizados, conforme a las condiciones técnicas y ambientales aplicables. El diagnóstico establece igualmente la necesidad de retirar los escombros y realizar la limpieza, descapote y adecuación del área para permitir el replanteo y la construcción de la nueva cimentación.

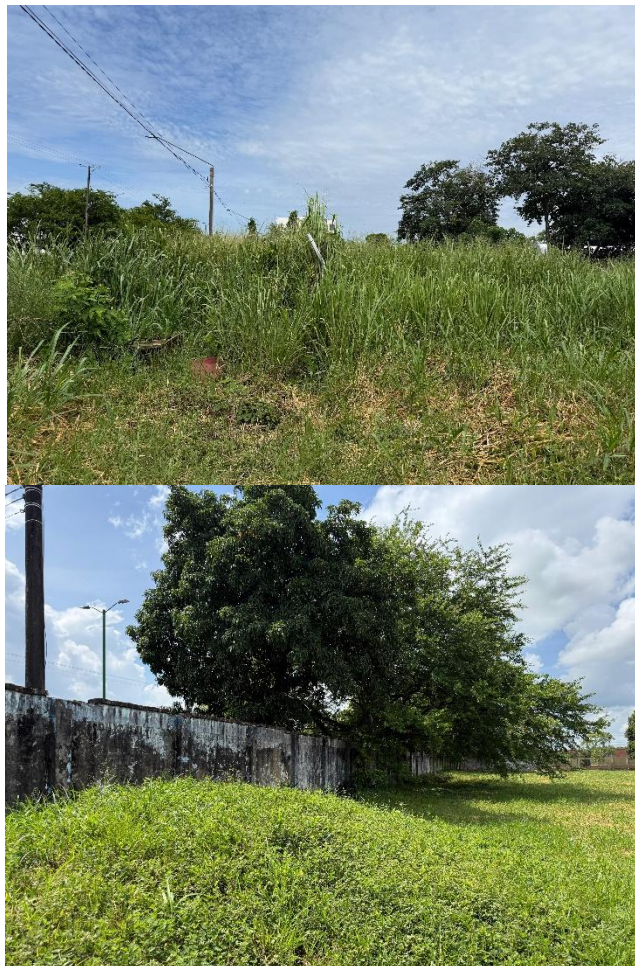
La actividad también contribuirá a mejorar las condiciones estéticas del complejo deportivo, evitando la permanencia de sectores con superficies irregulares, desniveles o condiciones deficientes de acabado que puedan afectar la percepción de orden y conservación del escenario. La conformación adecuada del terreno permitirá que el nuevo cerramiento se integre

En consecuencia, la explanación, extendido, conformación y nivelación del terreno constituye una actividad necesaria para preparar adecuadamente las áreas de intervención, facilitar la construcción e instalación del nuevo cerramiento, garantizar condiciones apropiadas de estabilidad y seguridad para la ejecución de las obras y mejorar las condiciones funcionales, de circulación, conservación y estética del entorno para los deportistas, usuarios y visitantes del Complejo Deportivo Pier Lora Muñoz.

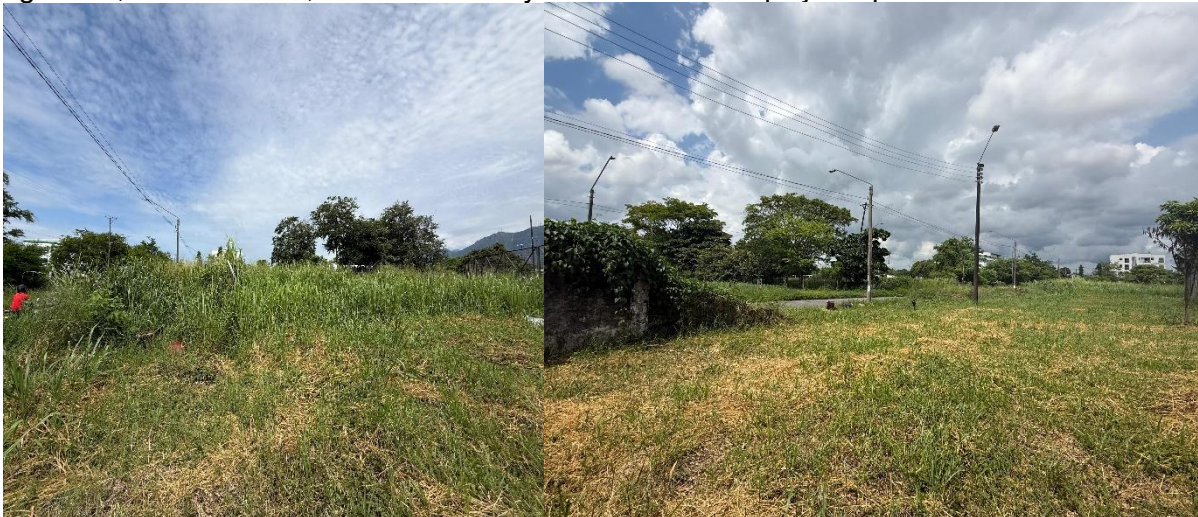
La presencia permanente de suelo expuesto y condiciones favorables para el desarrollo de vegetación espontánea genera un crecimiento continuo de maleza y especies vegetales que, con el tiempo, pueden invadir la franja del cerramiento, adherirse a sus elementos y cubrir parcialmente la estructura. Esta situación afecta la visibilidad del cerramiento, dificulta las labores de vigilancia y mantenimiento y genera un deterioro progresivo de la imagen y condiciones de conservación del perímetro.

Por lo anterior, el relleno y extendido de material triturado constituye una actividad necesaria para el adecuado manejo y conservación de las áreas perimetrales, contribuyendo al control del crecimiento de vegetación no deseada, a la protección y visibilidad de los tramos de cerramiento que se encuentran en buen estado y al mejoramiento de las condiciones de seguridad, funcionalidad, mantenimiento y estética del Complejo Deportivo Pier Lora Muñoz.
