## INFORME DE DIAGNOSTICO DE LA INFRAESTRUCTURA FISICA DE LA SEDE PRINCIPAL DE LA SECRETARIA DE SALUD DE CASANARE

INFORME DE DIAGNOSTICO

### 7. DIAGNOSTICO ELECTRICO

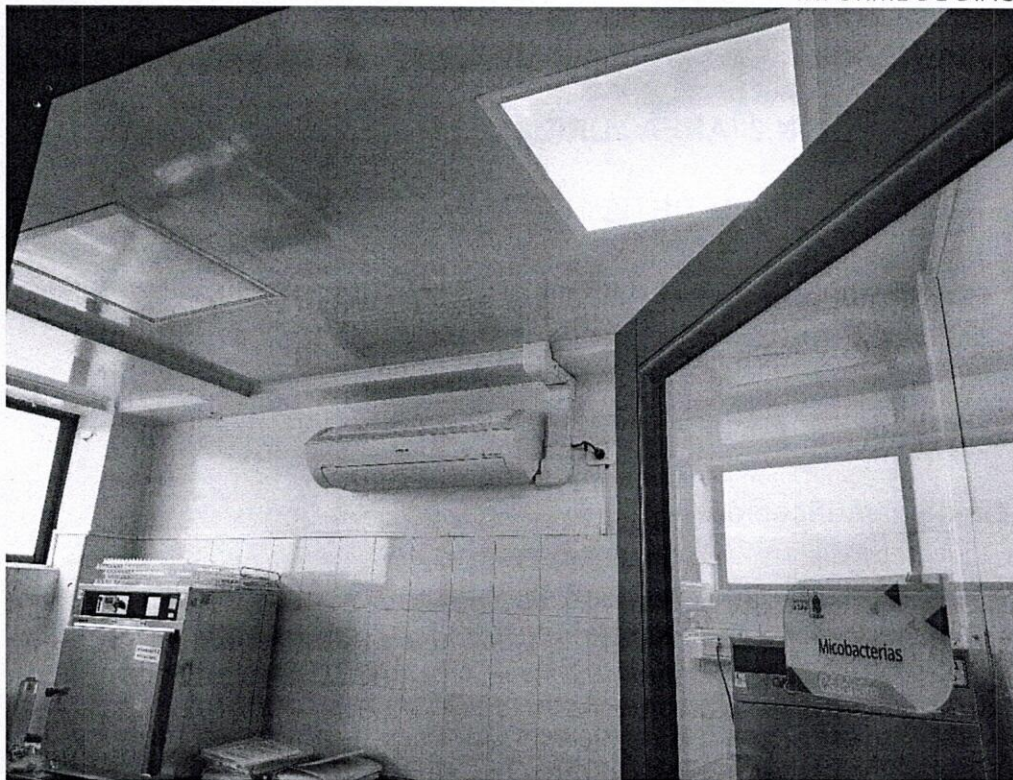
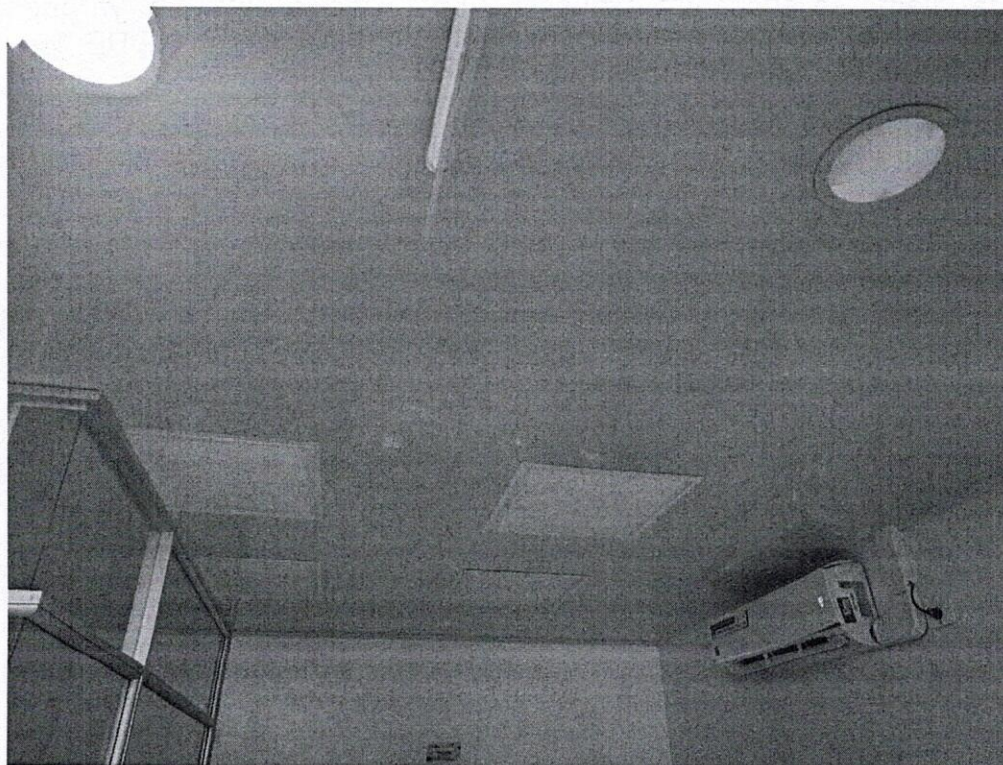
Cables corren por la superficie del techo y paredes sin canalización adecuada. Hay agrupamientos irregulares que podrían generar calentamiento por falta de disipación térmica.

No se observan ductos, bandejas tipo ODF ni canaletas metálicas para protección mecánica.

Esto expone los conductores a daños físicos, humedad y manipulación indebida.

La instalación parece improvisada, lo que podría violar requisitos de seguridad eléctrica, protección contra contactos directos e indirectos, y señalización.

No se observan etiquetas, colores normalizados ni señalización de circuitos, lo cual dificulta mantenimiento y aumenta el riesgo operativo.

La red eléctrica interna se encuentra expuesta y se evidencia deterioro, ya que presenta instalaciones que no cumplen con lo estipulado en la norma RETIE, los tomacorrientes de 110 voltios con polo a tierra se encuentran en un estado regular o malo, y los interruptores a 110 voltios se encuentran en estado regular.

No se cuenta con un tablero adecuado para alojar los breakers, solo existe la caja metálica en mal estado.

La edificación no cuenta con iluminación adecuada (Bombillos, lámparas) se evidencia deterioro.

Ausencia de iluminación de emergencia.

Se recomienda ejecutar las mejoras propuestas, priorizando la canalización y protección de los conductores.

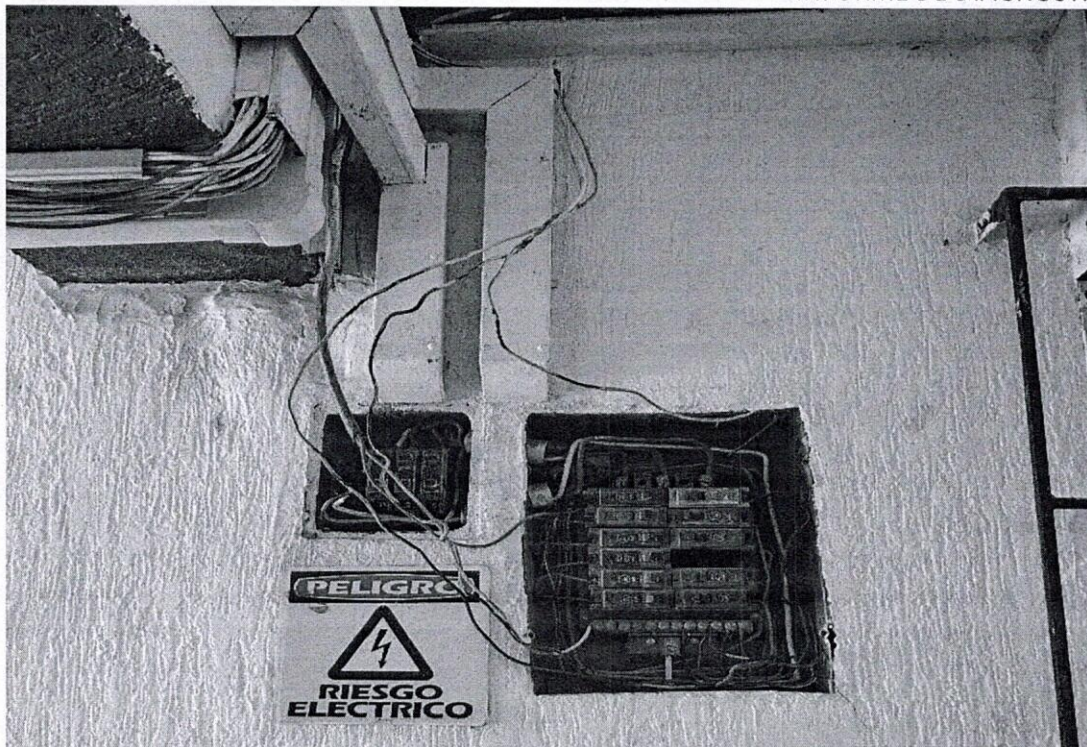
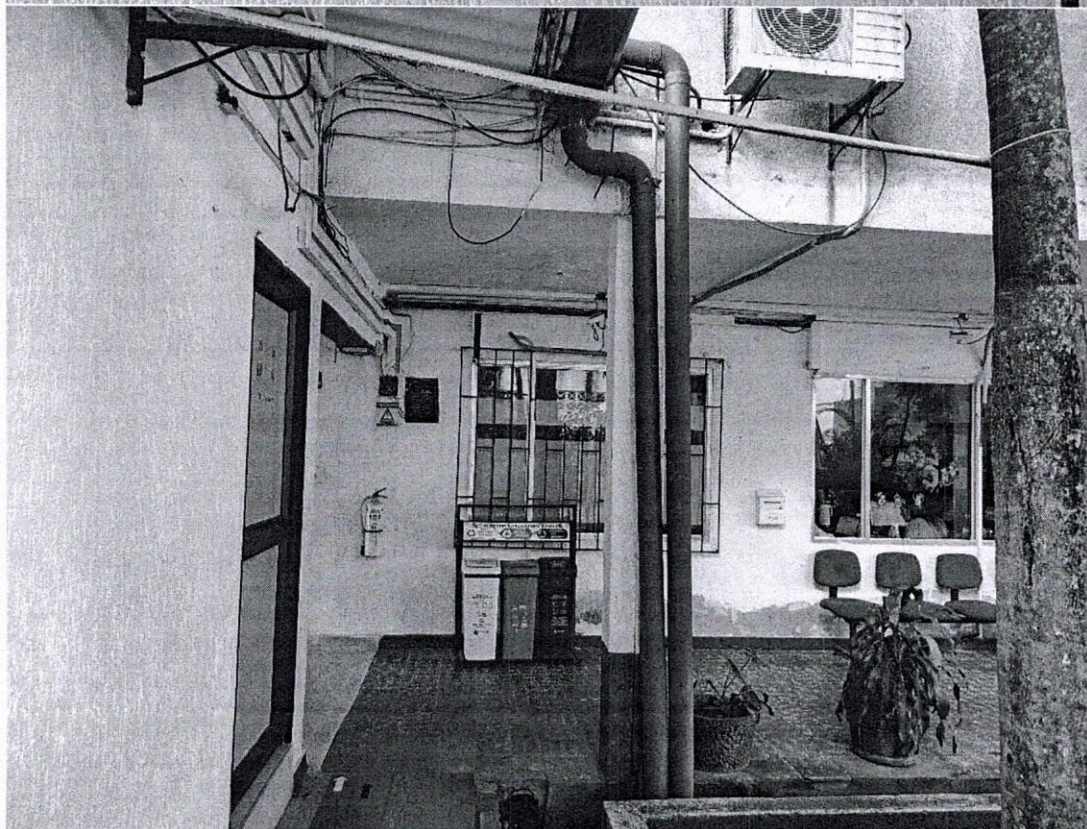
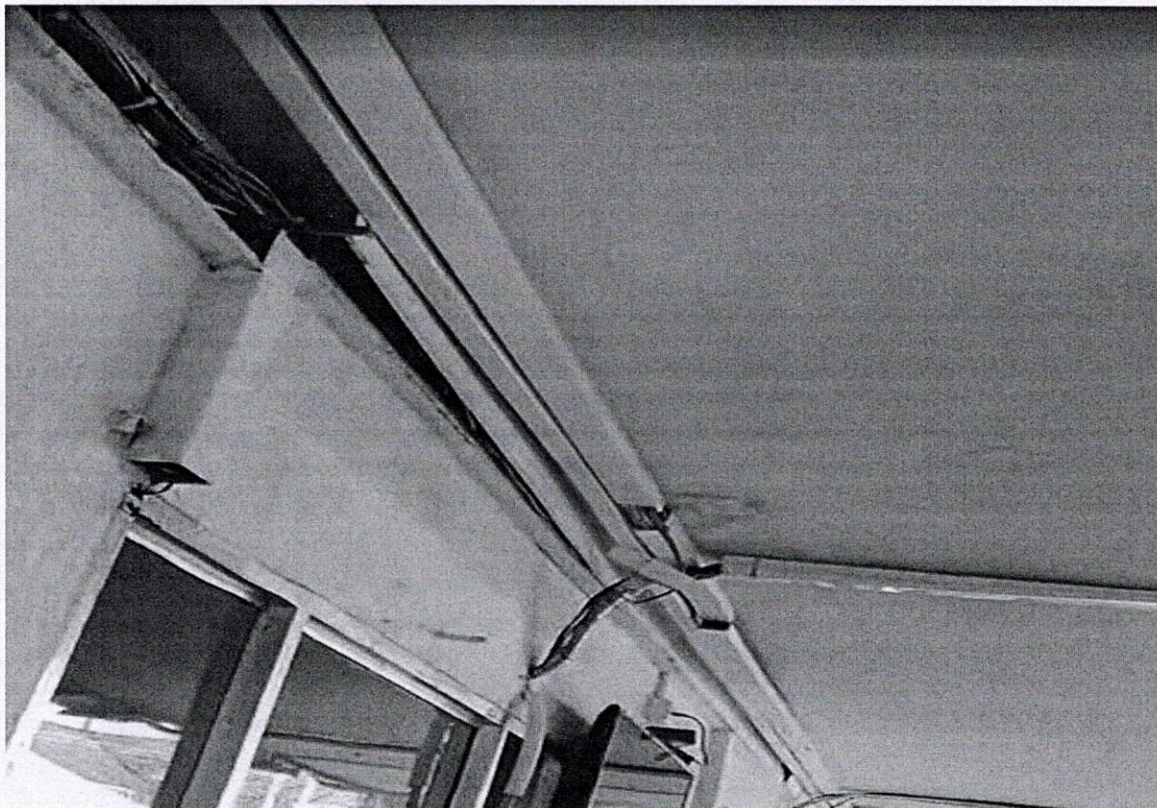
La instalación parece improvisada, lo que podría violar requisitos de seguridad eléctrica, protección contra contactos directos e indirectos, y señalización.

No se observan etiquetas, colores normalizados ni señalización de circuitos, lo cual dificulta mantenimiento y aumenta el riesgo operativo.

La red eléctrica interna se encuentra expuesta y se evidencia deterioro, ya que presenta instalaciones que no cumplen con lo estipulado en la norma RETIE, los tomacorrientes de 110 voltios con polo a tierra se encuentran en un estado regular o malo, y los interruptores a 110 voltios se encuentran en estado regular.

La edificación no cuenta con iluminación adecuada (Bombillos, lámparas) se evidencia deterioro.

Ausencia de iluminación de emergencia.

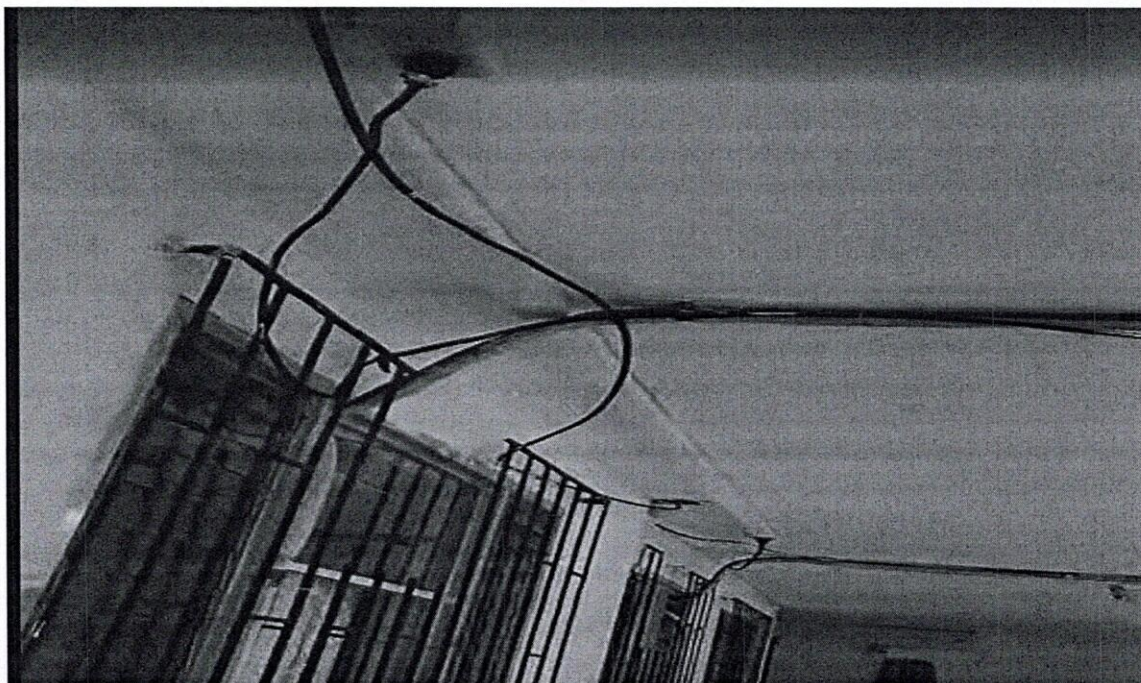
No se observan etiquetas, colores normalizados ni señalización de circuitos, lo cual dificulta mantenimiento y aumenta el riesgo operativo.

La red eléctrica interna evidencia deterioro, ya que presenta instalaciones que no cumplen con lo estipulado en la norma RETIE, los tomacorrientes de 110 voltios con polo a tierra se encuentran en un estado regular o malo, y los interruptores a 110 voltios se encuentran en estado regular.

No se cuenta con un tablero adecuado para alojar los breakers, solo existe la caja metálica en mal estado.

La edificación no cuenta con iluminación adecuada (Bombillos, lámparas) se evidencia deterioro.

Ausencia de iluminación de emergencia.
