Asunto: respuesta comunicación oficial Nro. GS-2026-002589-ESVEL

Asunto: Informe análisis financiero mantenimiento preventivo y correctivo PTAR.

ENTRADA PTAR

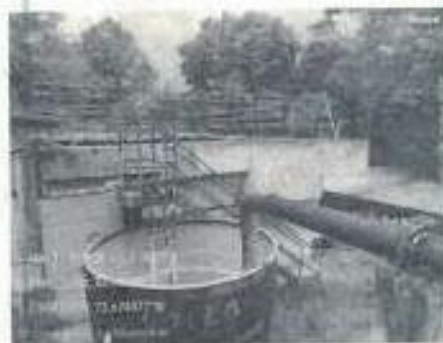
#### Fotografía 1

La imagen muestra un tanque plástico tipo Coleman con capacidad nominal de 1000 litros, identificado por el rótulo visible en su superficie. El tanque opera como punto intermedio de descarga y recibe agua desde una tubería corrugada negra de gran diámetro que ingresa desde la derecha. Sobre el tanque se observan múltiples salidas con válvulas tipo bola para control manual de flujo, conectadas a una estructura de soporte en concreto.

Las paredes del tanque presentan crecimiento evidente de algas y biofilm verde en su exterior, lo que indica humedad permanente y exposición a la radiación solar. La estructura de concreto que sirve de soporte se observa en condición aceptable, con pintura blanca relativamente conservada.

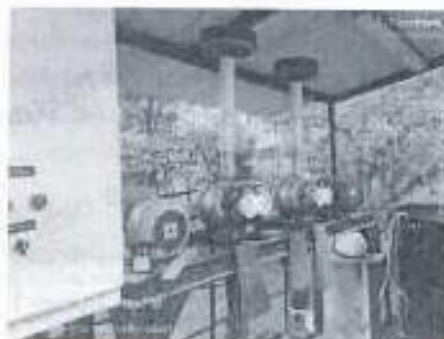
### Fotografía 2

## Fotografía 2. Vista lateral de sopladores tipo Roots y tablero de dosificación

Se observan dos sopladores tipo Roots con motores eléctricos trifásicos acoplados mediante poleas (uno gris claro y uno azul), transmisión por correas y silenciadores cilíndricos verticales con filtros de aire en la cubierta superior. Los sopladores suministran aire al sistema biológico, función esencial para el proceso de lodos activados donde la concentración de oxígeno disuelto controla la actividad microbiana aerobia.

A la izquierda se aprecia un tablero auxiliar con un selector manual-automático y un solo indicador rotulado como bomba dosificadora. La cubierta de protección es metálica tipo galvalume con perfiles tubulares y luminaria fluorescente. Sobre la plataforma se observa un rastrillo (parcialmente visible en la parte inferior) y cuerdas amarradas, lo que evidencia almacenamiento improvisado de herramientas en el área de equipos rotativos. Esta práctica constituye una condición insegura conforme a los principios generales de seguridad industrial aplicables a salas de máquinas.

Los sopladores tipo Roots observados (fotografías 2 y 14) son los elementos centrales del suministro de aire para el proceso biológico. El proceso de lodos activados, ampliamente utilizado para tratamiento aerobio de aguas residuales, depende críticamente de un suministro estable de oxígeno disuelto para sostener la actividad microbiana responsable de la degradación de la materia orgánica (Achal, 2025). Las correas, motores y filtros de aire requieren un programa estricto de mantenimiento preventivo cuya ejecución no fue posible verificar por inspección visual.

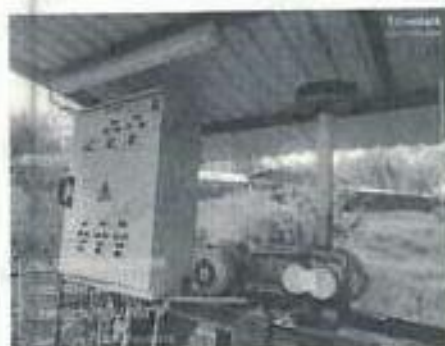
### Fotografía 3

Tablero de control eléctrico de fabricación industrial marca JFC, con señalización de riesgo eléctrico (rayo en triángulo amarillo) visible en su parte central. El tablero presenta dos hileras de paneles de mando, cada panel con indicadores luminosos en verde y rojo y selectores manuales tipo perilla, correspondientes a equipos de bombeo y aireación. En la parte superior se observa la iluminación fluorescente del recinto y la cubierta metálica galvalume.

La carcasa del tablero se encuentra en estado conservado, sin deformaciones aparentes, con bisagra y manija de cierre visibles. No se identifican en esta imagen cables expuestos en la parte superior del gabinete; el cableado de salida no es visible desde este ángulo. Sin embargo, la ubicación del tablero a la intemperie bajo cubierta parcial y la proximidad con equipos rotativos exige verificar el cumplimiento del Reglamento Técnico de Instalaciones Eléctricas (RETIE, Resolución 90708 de 2013) en cuanto a grado de protección IP, distancias de seguridad y sistema de puesta a tierra. Estos aspectos no son determinables únicamente por inspección visual y requieren verificación instrumental.

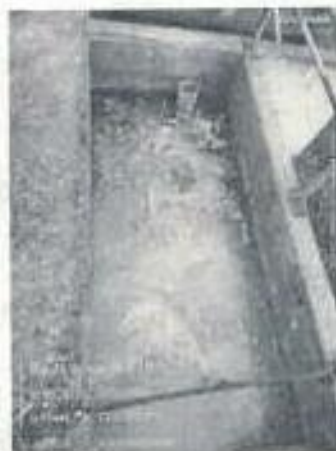
Fotografía 4

Cámara rectangular de concreto que funciona como estructura de aquietamiento o cámara de aforo previa a la medición de caudal. La descarga proviene de una tubería metálica vertical visible en la parte superior, que descarga el agua hacia el canal generando turbulencia y arrastre superficial.

Se evidencia acumulación significativa de residuos sólidos en la zona de remanso: hojas en descomposición, plásticos diversos, colillas de cigarrillo y materia orgánica. Esta condición ocurre por la ausencia de una rejilla de cribado en el punto de ingreso. El cribado es la primera operación unitaria en cualquier sistema de tratamiento y tiene la función de retener materiales gruesos que de otro modo dañarían equipos aguas abajo o alterarían los procesos posteriores (Tchobanoglous, Burton y Stensel, 2003). La descomposición de la materia orgánica acumulada genera condiciones anaerobias localizadas con producción de

El área de pretratamiento presenta la deficiencia más severa identificada en toda la planta: la ausencia de una rejilla de cribado funcional aguas arriba de la cámara de aforo. El cribado es la primera operación unitaria de cualquier sistema de tratamiento y su función es retener materiales gruesos para proteger los equipos y procesos posteriores (Tchobanoglous, Burton y Stensel, 2003). La acumulación de plásticos,

| Hallazgo | Riesgo principal | Criticidad | Referencia |
|---|---|---|---|
| Ausencia de rejilla de cribado en la cámara de aforo | Obstrucción del flujo, descomposición anaerobia, alteración de medición de caudal y daño a equipos aguas abajo | Alta | Resolución 330 de 2017 (RAS), Título E |

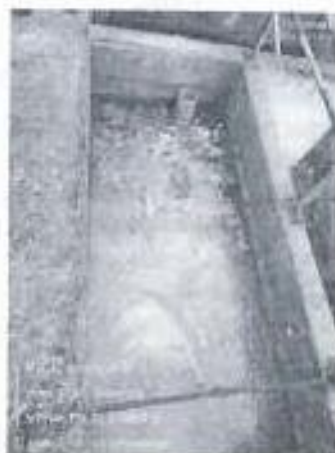
##### Fotografía 5

Misma cámara documentada en la fotografía anterior, captada con un encuadre ligeramente diferente. Se confirma visualmente la composición heterogénea de los residuos sólidos: materia vegetal en estado avanzado de descomposición, envoltorios plásticos y elementos no biodegradables. El chorro de descarga ingresa con velocidad considerable y arrastra burbujas hacia el fondo, lo que indica una caída libre sin estructura disipadora de energía.

Las paredes de concreto evidencian carbonatación superficial y crecimiento microbiológico (musgo y algas) en la línea de máxima humedad. La acumulación de material flotante altera la lámina de agua y compromete la precisión de cualquier sistema de medición de caudal que pudiera estar instalado aguas abajo, ya que la geometría efectiva del canal queda modificada por los residuos. Es prioritario el retiro inmediato de estos residuos y la instalación de una rejilla de cribado conforme a las recomendaciones técnicas del sector.

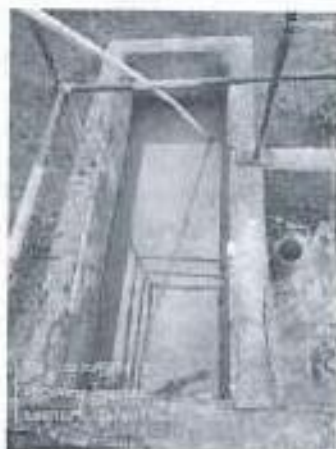
##### Fotografía 6

#### Fotografía 6. Caja de inspección con agua estancada

Caja de inspección rectangular en concreto, de dimensiones aproximadas 0,4 m por 1,2 m, que contiene agua estancada de coloración marrón clara. En el costado derecho de la imagen se observa una segunda caja de inspección con acumulación de sedimentos, basuras y restos sólidos visibles, junto a la tubería metálica documentada en las fotografías anteriores.

La estructura cuenta con barandilla de protección perimetral metálica pintada en amarillo y negro de seguridad, con líquenes y musgo en los empotramientos. La ausencia de tapa de cierre en ambas cajas constituye un riesgo de caída para el personal operativo y permite el ingreso libre de contaminantes externos. El reflejo plano del agua sin

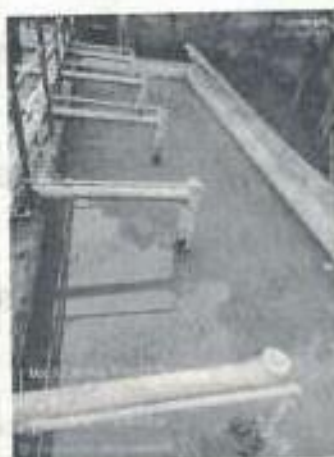
#### Fotografía 7

Tanque rectangular alargado con un sistema de tuberías de distribución suspendidas pintadas en color amarillo de seguridad. Cada ramal lateral cuenta con una bajante vertical que penetra al interior del tanque, configuración consistente con un sistema de alimentación o aireación distribuida.

El agua presenta coloración marrón uniforme con turbidez visiblemente alta, característica que sugiere alta carga de sólidos suspendidos. En tratamiento primario, esta es una condición esperada antes de la sedimentación, donde de acuerdo con la literatura técnica se logran remociones del 25 al 75 por ciento de la demanda bioquímica de oxígeno y de sólidos suspendidos totales (Tchobanoglous, Burton y Stensel, 2003). Las paredes del tanque exhiben manchas oscuras por contacto prolongado con agua coagulada y crecimiento de biofilm en la línea de aire. Las bajantes presentan acumulación de sedimentos en su parte sumergida, evidenciada por las manchas oscuras en los puntos de descarga.

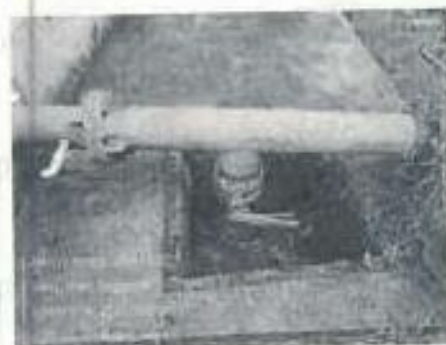
#### Fotografía 8

Tubería principal horizontal de aproximadamente 4 pulgadas de diámetro nominal, pintada en color amarillo de seguridad. La tubería incorpora una válvula con accionamiento por palanca cuyo vástago atraviesa hacia la caja de inspección inferior. La unión bridada visible a la izquierda presenta seis pernos en disposición circular, configuración apropiada para manejar presiones moderadas.

Bajo la tubería se observa una caja de inspección de concreto sin tapa, en cuyo interior crece vegetación abundante (musgo y plantas pequeñas) en condición de humedad permanente. Esta humedad constante es un indicador visual de fuga menor a través de la válvula o por

sus uniones. La pintura amarilla muestra descascaramiento puntual y la superficie de concreto adyacente presenta colonización por musgo en la línea de goteo. Se sugiere verificar la hermeticidad de la válvula y, de confirmarse fuga, programar el reemplazo del empaque o del cuerpo según corresponda.

| Hallazgo | Riesgo principal | Criticidad | Referencia |
|---|---|---|---|
| Humedad permanente y musgo bajo válvula de tubería principal | Fuga menor no atendida, deterioro acelerado de obra civil, pérdida de agua | Media | Buenas prácticas de operación y mantenimiento |

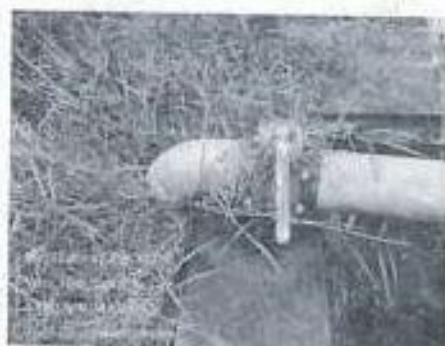
**Fotografía 9**

Detalle de acople mecánico tipo Dresser entre dos tramos de tubería metálica pintada en amarillo. Este tipo de unión utiliza pernos de tensión que comprimen empaques contra la superficie externa de las tuberías para lograr estanqueidad sin necesidad de soldadura, lo que la hace especialmente útil para uniones desmontables y para absorber pequeñas desviaciones angulares.

Los pernos del acople presentan óxido superficial, condición que dificultaría futuras maniobras de desmontaje. Junto al acople se observa un amarre con alambre o cuerda fina de color verde, intervención improvisada cuya finalidad no es identificable visualmente y que sugiere una reparación informal o señalización temporal. La superficie de concreto bajo el acople muestra coloración húmeda y crecimiento de musgo, lo que es compatible con un goteo persistente. El entorno presenta vegetación alta (pastos) sin control, que dificulta la inspección periódica y aumenta la presencia de vectores.

La red de tuberías presenta varios puntos de atención. La unión tipo Dresser de la fotografía 9 muestra oxidación en sus pernos, y el acompañamiento improvisado con alambre fino sugiere intervenciones informales. La caja de inspección de la fotografía 8 evidencia humedad permanente por probable fuga menor de la válvula. La condición más crítica corresponde a la fotografía 12, donde la unión entre la válvula tipo mariposa y el codo de la línea ha sido reparada mediante envoltura de cinta adhesiva y plástico, intervención que no garantiza estanqueidad ni seguridad estructural y debe ser reemplazada por una reparación conforme a especificaciones del fabricante.

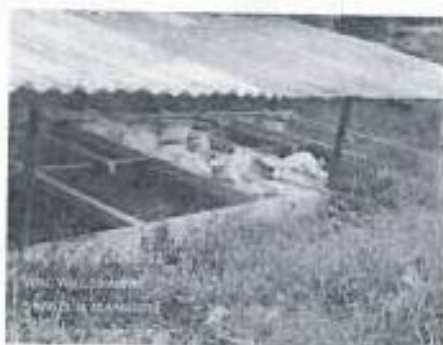
**Fotografía 10**

Lechos de secado de lodos conformados por compartimientos en concreto reforzado bajo cubierta de teja ondulada.

Sobre la era de secado se observa almacenamiento inadecuado de costales con material granular (probablemente material filtrante o adsorbente como carbón activado), un tarro plástico de químico y herramientas manuales tipo pala. Esta práctica viola los principios de buena operación porque permite contaminación cruzada entre el material almacenado y los lodos en proceso de deshidratación, y dificulta la operación

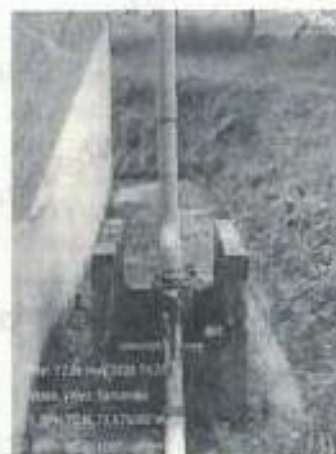
##### Fotografía 11

Punto de descarga final del efluente, conformado por una tubería vertical de PVC pintada en amarillo con válvula tipo compuerta de palanca (color rojo) en su parte inferior. La descarga cae sobre un canal o cuneta revestida en concreto que conduce el flujo hacia el terreno adyacente.

El canal de descarga presenta crecimiento abundante de algas filamentosas y musgo, lo que evidencia humedad permanente y posible contenido residual de nutrientes (nitrógeno y fósforo) en el efluente. La presencia visible de estos crecimientos es un indicador cualitativo, no cuantitativo, de eutrofización potencial en el cuerpo receptor. Para verificar el cumplimiento de los límites máximos permisibles establecidos en la Resolución 0631 de 2015 del Ministerio de Ambiente y Desarrollo Sostenible, es indispensable realizar una caracterización fisicoquímica y microbiológica del vertimiento, actuación que excede el alcance de esta inspección visual.

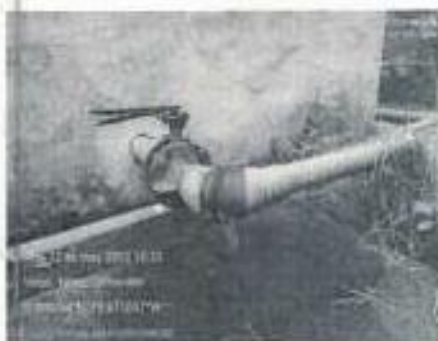
##### Fotografía 12

#### Fotografía 12. Reparación improvisada en tubería con válvula tipo mariposa

La imagen documenta una situación crítica que requiere acción inmediata. Se observa una tubería metálica horizontal pintada en amarillo con una válvula tipo mariposa accionada por palanca, instalada en posición vertical sobre la línea principal. La conexión entre la válvula y el codo de la tubería se encuentra reparada de manera improvisada mediante envoltura de cinta adhesiva negra y fragmentos de plástico flexible que se proyectan desde la unión.

Este tipo de intervención no constituye una reparación técnica admisible para conducciones a presión. La cinta y

el plástico improvisados no garantizan estanqueidad sostenida ni resistencia mecánica, y son altamente susceptibles a degradación por exposición ambiental. Se infiere que existe o existió una fuga en este punto que fue mitigada de forma provisional. Es necesario el reemplazo del empaque o de los componentes deteriorados conforme a las especificaciones del fabricante, así como una verificación de la presión de operación y del estado de la válvula completa.

| Hallazgo | Riesgo principal | Criticidad | Referencia |
|---|---|---|---|
| Reparación improvisada con cinta adhesiva en válvula tipo mariposa | Pérdida de estanqueidad, posible falla súbita bajo presión, fuga de agua tratada o cruda | Alta | RAS Título E; buenas prácticas de ingeniería |

- **Retiro manual completo de los residuos sólidos acumulados en la cámara de aforo** y disposición conforme al manejo de residuos sólidos del prestador. Esta es la intervención de menor costo y mayor impacto inmediato.
- **Reparación definitiva de la válvula con intervención improvisada** documentada en la fotografía 12, mediante reemplazo del empaque o de la unión completa según evaluación técnica. Debe documentarse en bitácora de mantenimiento.
- **Instalación de tapas removibles** en todas las cajas de inspección que actualmente carecen de ellas, para reducir el riesgo de caída de personal y el ingreso de contaminantes.
- **Reubicación de todos los costales, productos químicos y herramientas** almacenados sobre los lechos de secado, hacia una zona específica con cubeto de contención y señalización adecuada.

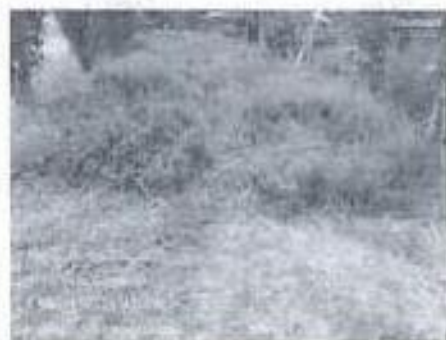
**Fotografía 13**

Vista del foso de cribado, con vegetación crecida (pastos altos, gramíneas y arbustos) que no ha recibido mantenimiento reciente. La vegetación alta favorece la presencia de vectores (roedores, insectos, ofidios), reduce la visibilidad para la detección oportuna de fugas o intrusiones, y puede ocultar daños estructurales en muros enterrados o cajas de inspección. Las raíces de gramíneas agresivas no comprometen estructuras de concreto en horizontes cortos, pero los arbustos leñosos sí pueden hacerlo a mediano plazo. Se recomienda establecer un programa de mantenimiento de áreas verdes con frecuencia mensual durante la temporada de lluvias.

| Hallazgo | Riesgo principal | Criticidad | Referencia |
|---|---|---|---|
| Vegetación no controlada en perímetro y junto a estructuras | Proliferación de vectores, ocultamiento de fallas estructurales, reducción de visibilidad operativa | Baja | Buenas prácticas de operación |

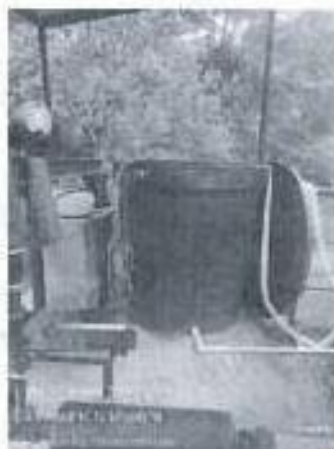
**Fotografía 14**

**Fotografía 14. Área de químicos y equipos auxiliares con almacenamiento desordenado**

Vista de una zona auxiliar bajo cubierta donde coexisten varios elementos heterogéneos: un soplador tipo Roots con motor azul a la izquierda (similar a los documentados en la fotografía 2), un tanque cilíndrico azul de menor diámetro (posiblemente para almacenamiento de un químico o producto líquido), un tanque tipo Coleman negro de mayor capacidad con cuerda atada como soporte, mangueras flexibles y un rastrillo plástico rojo en el piso.

La distribución del espacio no obedece a un criterio de zonificación operativa. La mezcla de equipos electromecánicos en operación con elementos de aseo (rastrillo) y tanques de almacenamiento de líquidos en el mismo espacio genera riesgos cruzados: posible derrame sobre componentes eléctricos, dificultad de acceso para

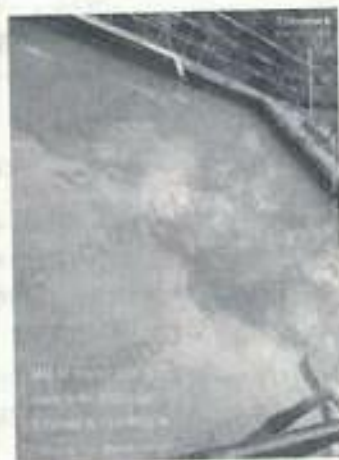
##### Fotografía 15

Vista superior de un tanque circular en concreto durante un evento de precipitación, evidenciado por las ondas concéntricas (gotas) en la superficie del agua. El agua presenta coloración marrón clara uniforme con presencia de espumación leve, lo que es compatible con agitación reciente o con la presencia de tensoactivos remanentes de procesos previos.

En la parte superior izquierda se observa una tubería de PVC con codo de 90 grados que descarga sobre la superficie del tanque desde la cota superior. Esta configuración de ingreso no corresponde a un diseño hidráulico optimizado, ya que la descarga libre desde la cota superior genera turbulencia, arrastre de aire y posibles cortocircuitos hidráulicos hacia la salida, condiciones que reducen el tiempo efectivo de retención y la eficiencia del proceso. En la parte inferior derecha se aprecia una tubería con codo en hierro fundido que conecta al sistema, sin un dispositivo difusor visible. La barandilla perimetral combina pintura amarilla y negra de seguridad. La ausencia de cubierta expone el tanque al ingreso de agua lluvia, factor que altera el balance hidráulico, diluye los químicos dosificados y modifica las condiciones de proceso en eventos de lluvia.

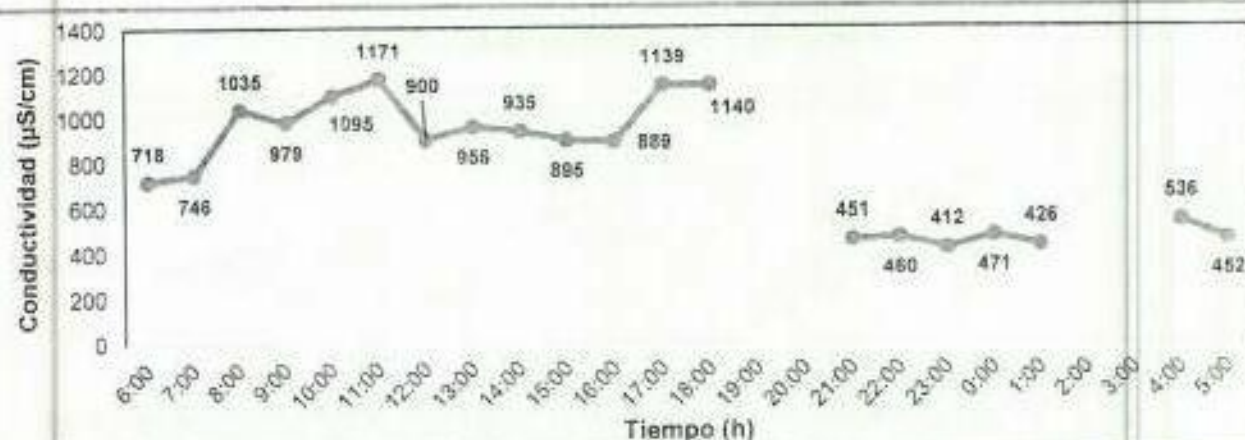
Ilustración 4 Variación Conductividad Entrada – PTAR

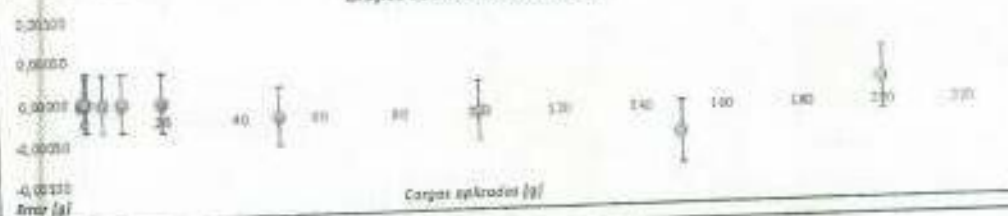
Gráfico de errores de indicación
