**“MEJORAMIENTO DE LA VIA RURAL QUE COMUNICA EL CASCO URBANO CON LA VEREDA SANTA LUCIA DEL MUNICIPIO DE MOGOTES, SANTANDER”**

**JOHN FERNANDO SARMIENTO DURAN**  
INGENIERO CIVIL  
ESPECIALISTA EN GEOTECNIA AMBIENTAL  
T.P: 68202120337STD

**MUNICIPIO DE MOGOTES**  
**DEPARTAMENTO DE SANTANDER**

**OCTUBRE**  
**2024**

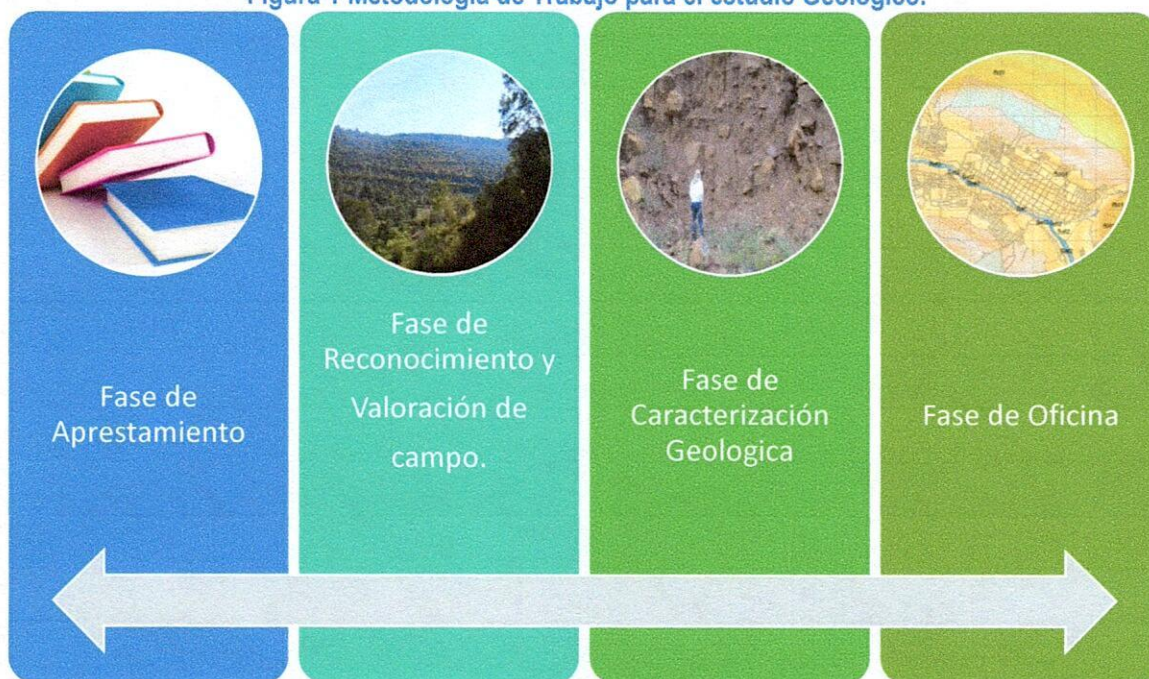
**Figura 1 Metodología de Trabajo para el estudio Geológico.**

La Metodología empleada para el estudio geológico realizado en el casco urbano y zonas suburbanas del Municipio de Mogotes, está dividida en las siguientes etapas: pre-campo, campo y post-campo, ilustradas a continuación en la siguiente figura.

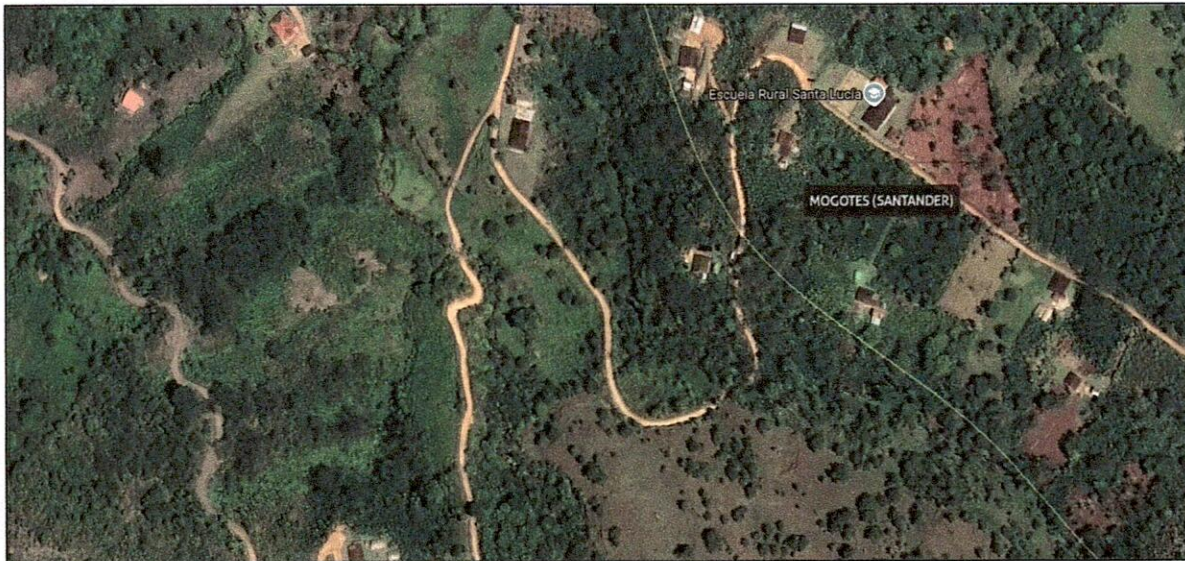
Figura 8 Localización reporte de registros de catálogo encontrados (Catálogo).

Para el municipio de Mogotes se presenta catálogo y registros de inventarios de eventos, se revisó desde el año 1990 al presente año, no se presenta ningún tipo de afectación (caída - Deslizamiento - Propagación lateral - Volcamiento - Deformaciones gravitacionales - Flujo - Reptación) en cercanías a los tramos en estudio, a continuación, se muestran figuras tomadas de SIMMA:
