| | INFORME TÉCNICO DE OBRA N°1 | Contrato N°: 3516 de 2025 |

CONTRATO DE OBRA PÚBLICA No. 3516 DE 2025

OBJETO DEL CONTRATO: CONSTRUCCION DE PAVIMENTO RIGIDO EN DIFERENTES CALLES Y CARRERAS EN EL MUNICIPIO DE CALAMAR, DEPARTAMENTO DE BOLIVAR.

INFORME MENSUAL DE OBRA No 04

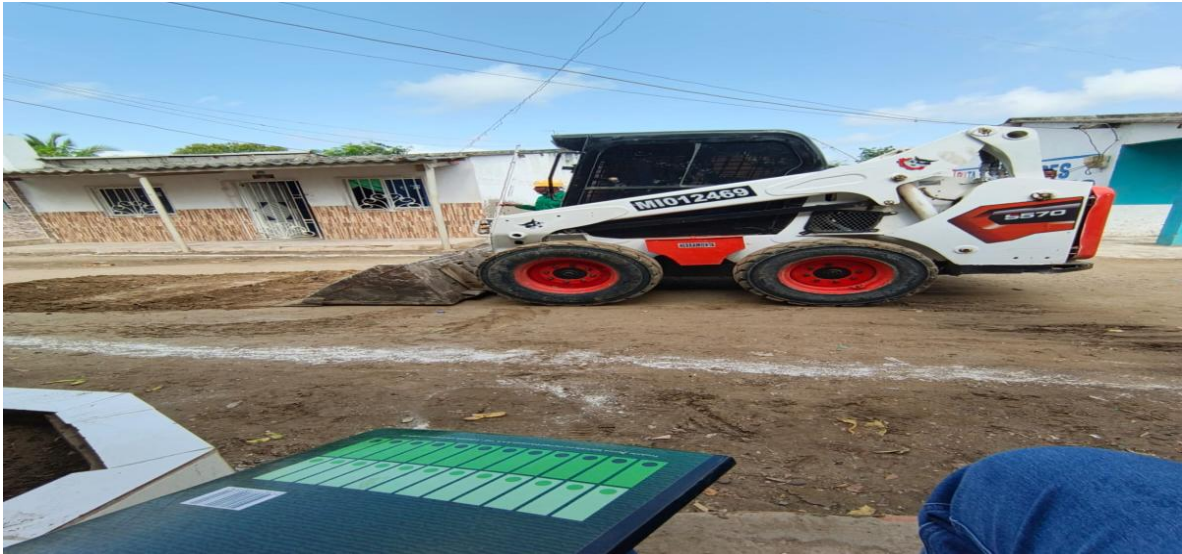
| - Minicargador | BOB CAT S 570 |

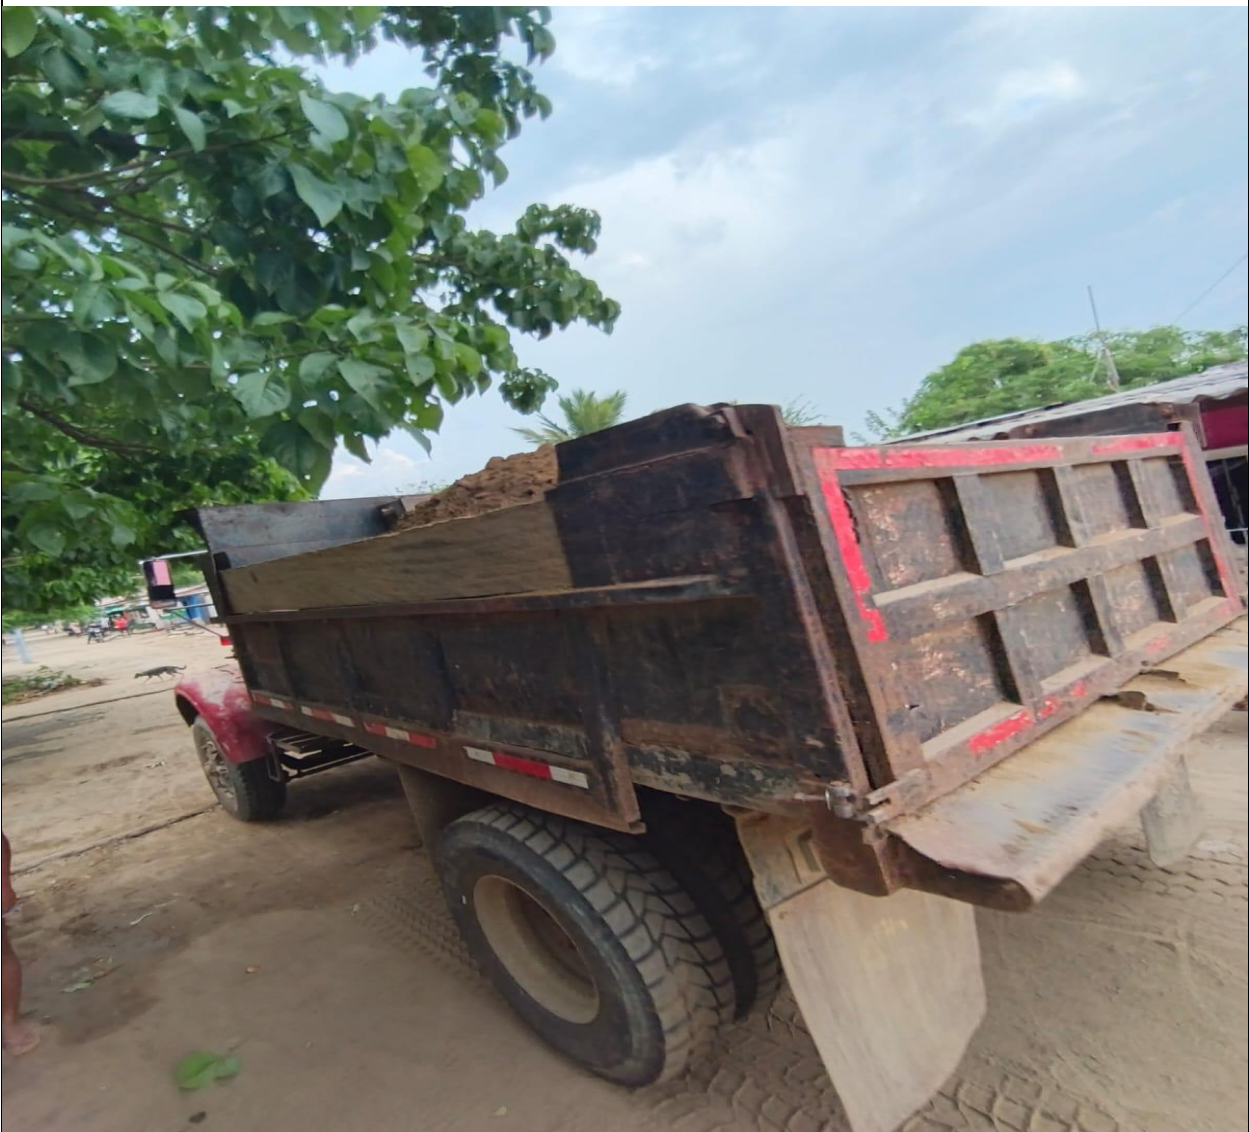
| - Volqueta | DOGE |

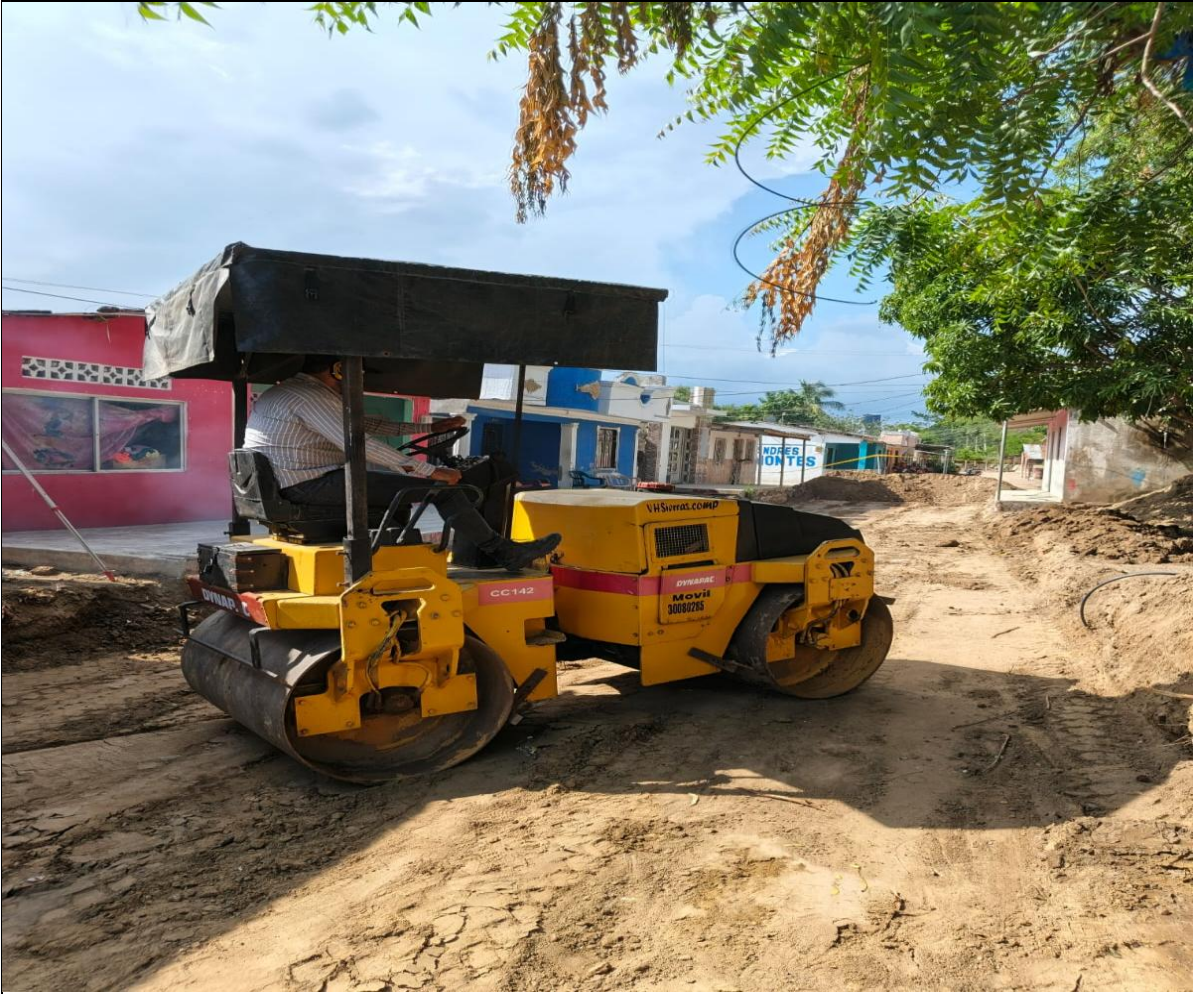
| - <b>Vibro Compactador</b> | <b>DINAPAC CC142</b> |

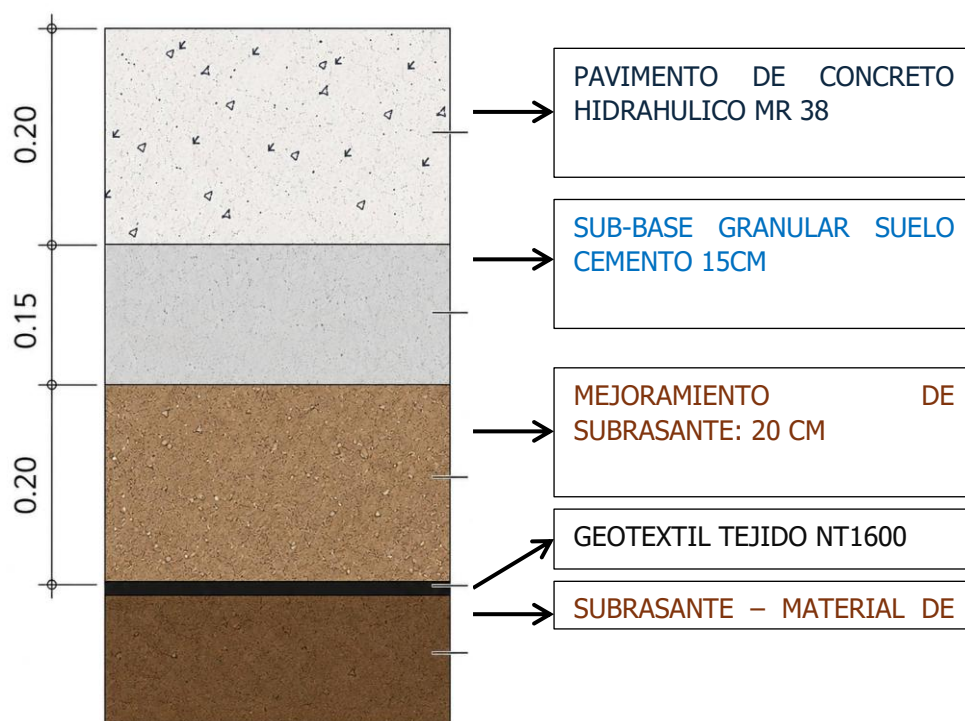
Ilustración 2. Esquema de la estructura de pavimento. Fuente: Elaboración propia.

Se esquematiza lo estipulado en el punto 2.3 del presente informe.

- Pavimento en concreto hidráulico MR-38
- Espesor de losa: 20 cm
- Subbase estabilizada con cemento: 15 cm
- Mejoramiento de subrasante: 20cm
- Ancho promedio de calzada: 4,70 m
- Bordillos en concreto
- Señalización vertical
- Corte y sello de juntas

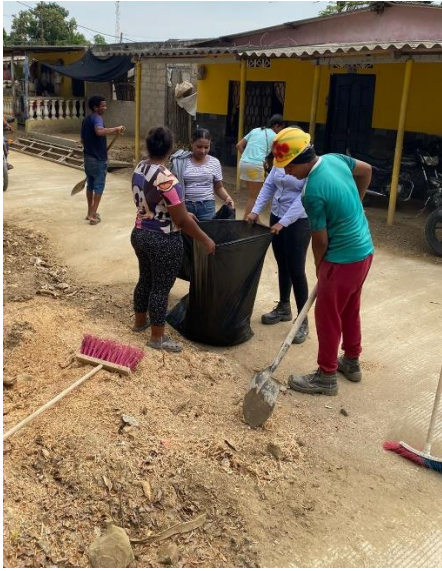
| <p>Imagen No 1. Actividad Sensibilización – Disposición de Residuos<br/>Lugar: Brisas del Magdalena</p> | <p>Imagen No 2.<br/>Lugar: Brisas del Magdalena</p> |

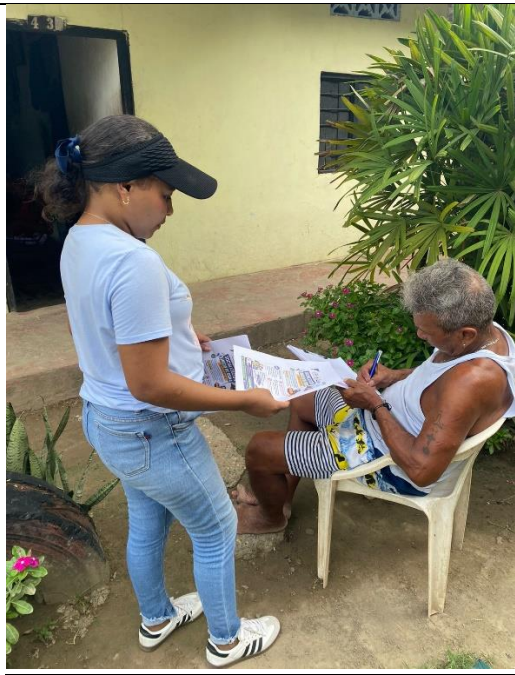
Lugar: calle 32

Imagen No 3. Jornada de entrega de material informativo sobre el inicio de obra de pavimentación en la calle 32 y 33

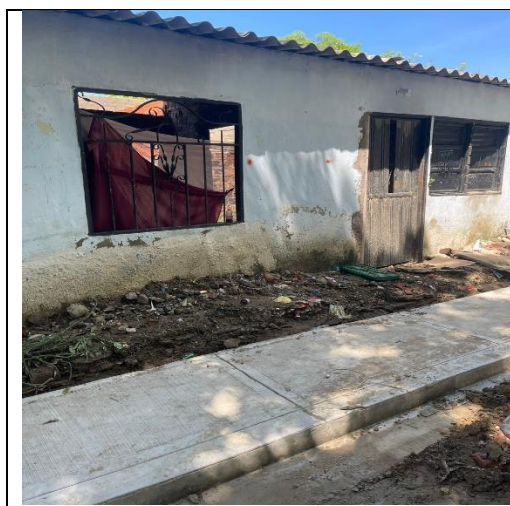
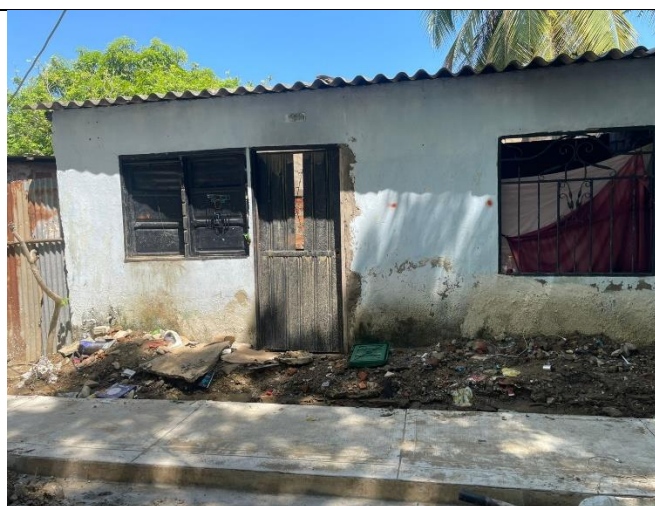
Manifestación Ciudadana No.12  
Imagen No.23  
Lugar: Brisas del Magdalena

Manifestación Ciudadana No.12  
Imagen No.24  
Lugar: Brisas del Magdalena

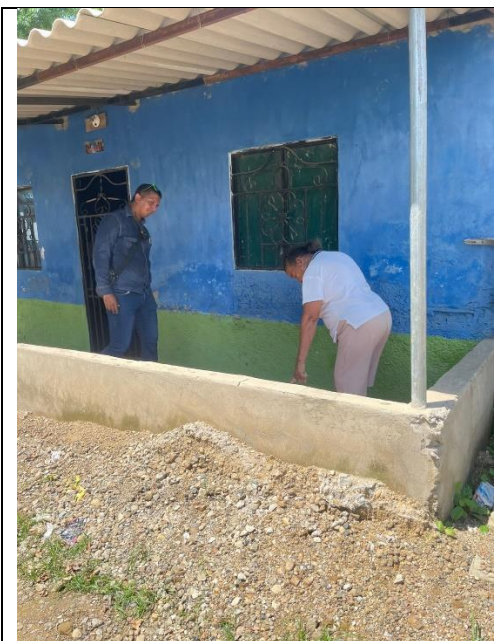
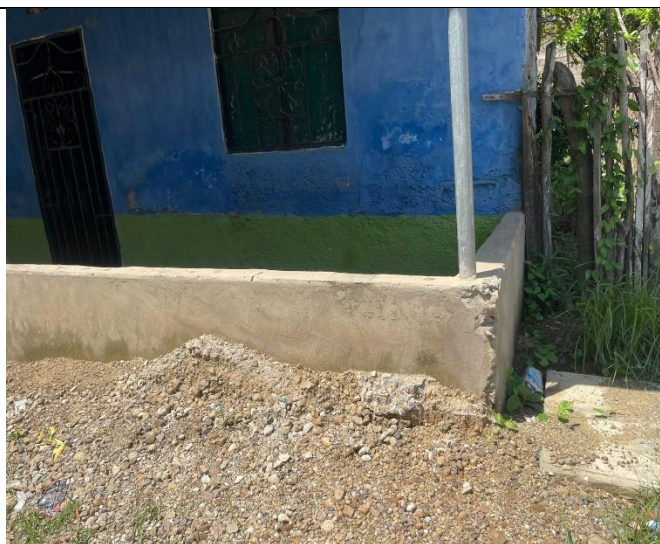
| Cuadro No 4. Consolidado Manifestaciones Ciudadanas | | | | | | | |
|---|---|---|---|---|---|---|---|
| 16 | 11-06-2026 | La señora Gladys moreno Martínez manifiesta que debido a las actividades realizadas en la obra su piso fue destruido completamente y por el tránsito de las maquinarias su muro fue fracturado. Solicita inspección y pronta solución | x | | | | |

Manifestación Ciudadana No.16  
Imagen No.25  
Lugar: Brisas del Magdalena

Manifestación Ciudadana No.16  
Imagen No.26  
Lugar: Brisas del Magdalena

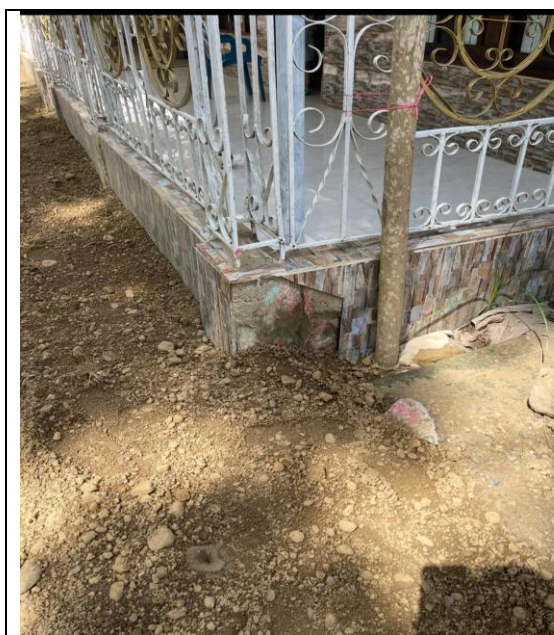
| Cuadro No 4. Consolidado Manifestaciones Ciudadanas | | | | | | | |
|---|---|---|---|---|---|---|---|
| 14 | 05-06-2026 | El señor Rafael Gómez creso manifiesta que debido a las actividades de la obra su baldosa fue fracturada en su totalidad en la parte frontal del piso de su terraza. | x | | | | |

Manifestación Ciudadana No.14  
Imagen No.27  
Lugar: Brisas del Magdalena

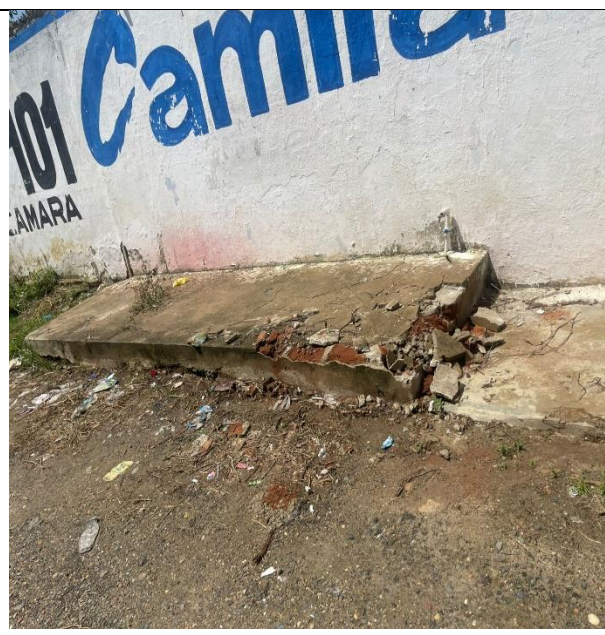
| Cuadro No 4. Consolidado Manifestaciones Ciudadanas | | | | | | | |
|---|---|---|---|---|---|---|---|
| 15 | 10-06-2026 | La señora Nayelis Vargas Caro, manifiesta que debido a las actividades realizadas en la obra, por el tránsito de volquetas su piso fue fracturado y afectado. Solicita inspección y pronta solución | x | | | | |

Manifestación Ciudadana No.15  
Imagen No.28  
Lugar: Brisas del Magdalena
