## DIAGNOSTICO ACTUAL

### DEPARTAMENTO DE ARAUCA MUNICIPIO DE FORTUL

**CONSTRUCCIÓN DE OBRAS PARA MITIGACIÓN DEL RIESGO EN COLEGIO  
ALEJANDRO HUMBOLDT SEDE CENTRAL, EN EL MUNICIPIO DE FORTUL DEPARTAMENTO  
DE ARAUCA.**

**FEBRERO DE 2026**

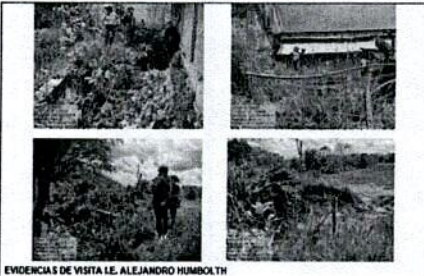
Imágenes 12-13. Comité No. 020 de 2025 - CMGRD.

| <p>de que la socialización formal del documento se realizará en una próxima sesión, antes del desarrollo del evento académico y cultural.</p> <p><b>4. Trabajos Realizados con el Cuerpo de Bomberos – Poda por Emergencia</b></p> <p>Comandante de Bomberos José Amado, informó que, en coordinación con la Oficina de Gestión del Riesgo Municipal, se ha venido atendiendo solicitudes de poda de árboles por emergencia, especialmente en zonas urbanas donde se presentan riesgos por altura y exposición a vientos fuertes.</p> <p>Se resaltó la intervención reciente en la Institución Educativa Alejandro Humboldt, donde se detectaron árboles de más de 20 metros de altura que no habían recibido mantenimiento y que estaban generando afectaciones a la infraestructura. La poda correctiva y de formación se ejecutó como medida preventiva, en cumplimiento de las recomendaciones técnicas emitidas por el cuerpo de bomberos y con acompañamiento de la administración municipal.</p> <p><b>Intervención de Dayna Tatiana Ardila – Apoyo Profesional CMGRD:</b></p> <p>Se comenta por parte del apoyo profesional del CMGRD que se realizó una visita por parte de la Alcaldía Municipal en compañía de la Ingeniera Paola Arias y del Cuerpo de Bomberos a la Institución Educativa Alejandro Humboldt, sede Antigua, donde se evidenció un deterioro y socavación en la parte posterior de los salones. Durante la visita se revisaron los puntos afectados y se tomaron las evidencias correspondientes, con el fin de analizar la situación y definir las acciones a seguir ante la emergencia presentada.</p> <p>Se expone este tema para conocimiento del CMGRD y se muestran las evidencias recolectadas, con el propósito de abordar la situación conjuntamente con la Secretaría de Planeación, la Secretaría de Gobierno y la Alcaldía Municipal, a fin de establecer las medidas necesarias frente a la emergencia.</p> | | | |
| <p>EVIDENCIAS DE VISITA I.E. ALEJANDRO HUMBOLDT</p> | | | |

Resultado de este comité se solicitó una visita por parte de la Corporación Autónoma Regional de la Orinoquia (CORPORINOQUIA) con el fin de confirmar la situación de riesgo presente y de esta manera generen un concepto técnico.
