## DOCUMENTO TÉCNICO

### ADECUACIÓN Y MEJORAMIENTO DEL PARQUE DEL CAFÉ, CORREGIMIENTO DE SAN JOSÉ DE ORIENTE, MUNICIPIO DE LA PAZ, CESAR

| Campo | Descripción |
|---|---|
| Nombre | Adecuación y mejoramiento del Parque del Café, corregimiento de San José de Oriente, municipio de La Paz, Cesar |

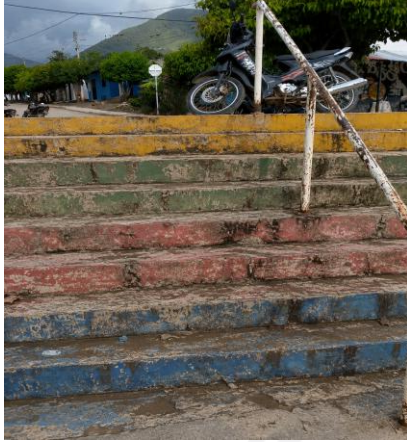
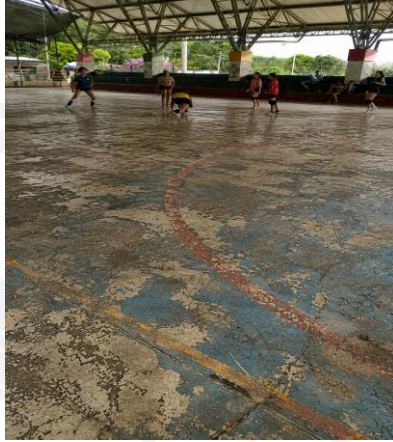
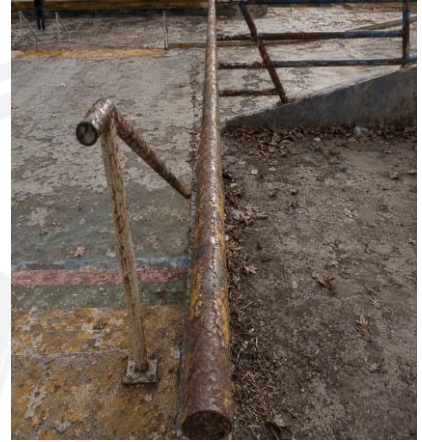
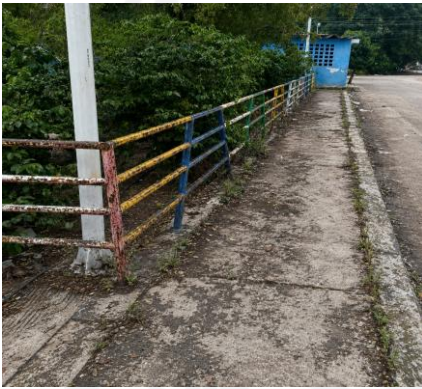
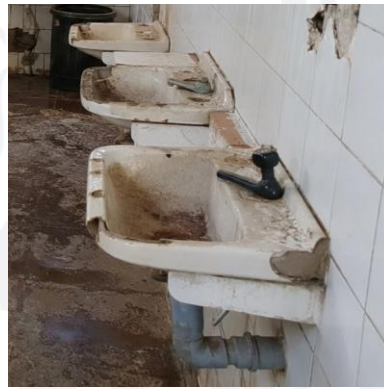
La cancha deportiva presenta desgaste generalizado en su acabado superficial, pérdida de color y deterioro de la demarcación de las áreas de juego. Esta condición afecta la identificación de las líneas reglamentarias y disminuye la calidad de la superficie para la práctica deportiva. De acuerdo con el diagnóstico y el presupuesto establecido, se requiere intervenir un área de 504,00 m<sup>2</sup> mediante la preparación de la superficie, aplicación de imprimante, dos manos de pintura acrílica texturizada para tráfico pesado y ejecución de la demarcación reglamentaria.

De igual manera, los muros y demás superficies existentes presentan pérdida de pintura, manchas, desprendimientos y deterioro de los acabados. Esta situación afecta la apariencia general del parque y contribuye a la percepción de abandono del escenario. Para recuperar y proteger estos elementos se requiere la aplicación de pintura vinilo tipo 1 en tres manos sobre un área aproximada de 820,00 m<sup>2</sup>, previa preparación y limpieza de las superficies.

Por otra parte, la batería sanitaria presenta necesidades de mantenimiento y arreglo locativo que afectan su funcionalidad y condiciones de uso. De acuerdo con el presupuesto y los análisis de precios unitarios, la intervención contempla el sondeo y destaponamiento de la tubería sanitaria, arreglo y pintura de cuatro (4) puertas metálicas, arreglo de doce (12) elementos de grifería, intervención de treinta y siete (37) m<sup>2</sup> de enchape cerámico, arreglo de catorce (14) puntos sanitarios, instalación de doce (12) bombillos LED de 10 W, aplicación de impermeabilizante, adecuación de seis (6) divisiones-puerta metálicas y actividades de aseo y limpieza final.

Adicionalmente, se evidencia una limitada dotación de elementos destinados a la recreación infantil. El escenario no dispone de un parque infantil adecuadamente equipado que amplíe las alternativas de juego, esparcimiento e integración para los niños y sus familias. Esta situación reduce la oferta recreativa y limita el uso del parque por parte de los diferentes grupos poblacionales del corregimiento.

En consecuencia, el diagnóstico evidencia la necesidad de adelantar la adecuación y el mejoramiento del Parque del Café mediante la recuperación del acabado superficial de la cancha deportiva, la aplicación de pintura en los muros, el mantenimiento de la batería sanitaria y la instalación de un parque infantil. Estas intervenciones permitirán recuperar la funcionalidad del escenario y mejorar las condiciones para el desarrollo de actividades recreativas, deportivas y de integración familiar en el corregimiento de San José de Oriente.
