| CÓDIGO: PAT-F-05 | <b>FICHA TÉCNICA PARA BIENES DE INTERÉS CULTURAL (BIC)</b> | <br>Instituto Municipal de Cultura y Turismo |

| <b>OBRA:</b> | <b>BUSTO BENJAMIN HERRERA</b> | | | |
| <b>OBJETIVO/NECESIDAD</b> | El objeto del presente contrato contempla la elaboración de una réplica escultórica en bronce del busto en homenaje a Benjamín Herrera, elaborada por el artista José María Angulo en el año 1939 y la adecuación del pedestal ubicado en el Parque Benjamín Herrera para implantar allí la escultura. La réplica deberá ser fiel en tamaño y características a la original, teniendo en cuenta que existen fotografías que detallan la escultura | | | |

### 1.1. “BUSTO BENJAMIN HERRERA” - ORIGINAL

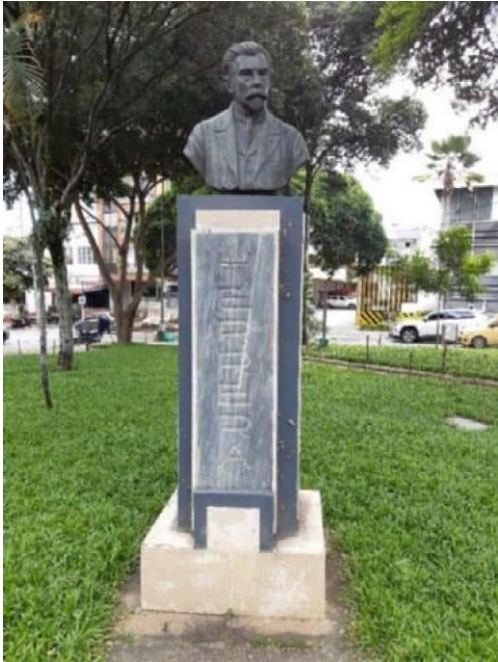
| <b>Descripción formal</b> | <p>El monumento en homenaje al general Benjamín Herrera consistía en un busto de figura masculina que incluía la cabeza, el cuello, los hombros y el inicio de los brazos. Su rostro fue modelado a partir de retratos pictóricos históricos que destacaban sus rasgos faciales más característicos, en especial sus prominentes mostachos. La representación mostraba al general ataviado con un uniforme militar de campaña propio de un alto mando de la época, compuesto por chaqueta, chaleco, camisa y corbata.</p> <p>El herma se encontraba dispuesta sobre un pedestal conformado por una base y una columna elaboradas en concreto con estructura metálica, estucada y pintada en gris basalto, recubierto con placas de mármol travertinos color crema, lo que aportaba sobriedad y solidez al conjunto.</p> | |

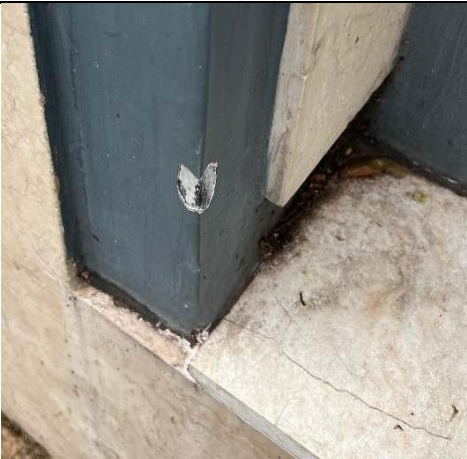
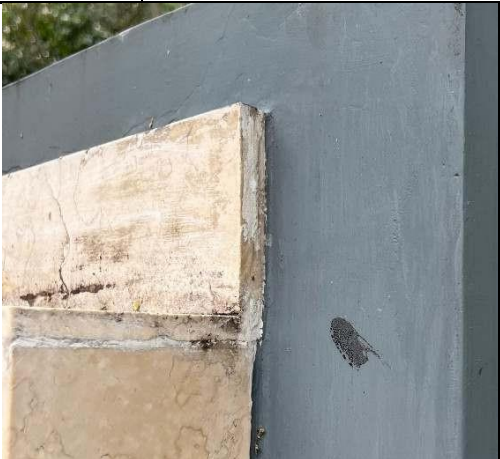
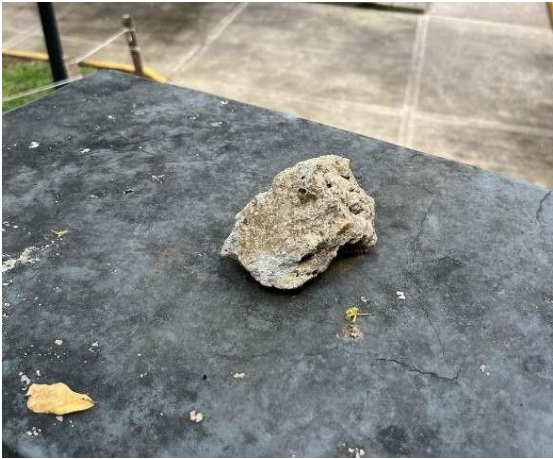
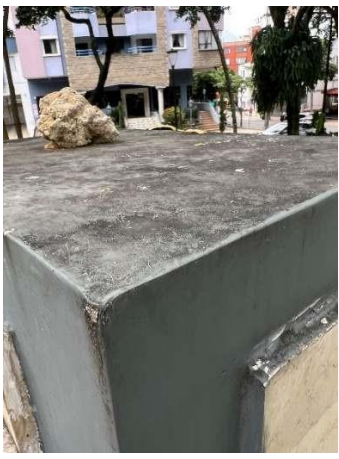
Estado de conservación actual

| Estado de conservación<br>Pedestal | <p>El pedestal presenta un estado de conservación regular, caracterizado por suciedad superficial generalizada y faltantes estéticos en bordes y esquinas. Se observan desprendimientos parciales mínimos del recubrimiento pétreo y fisuras leves localizadas en las zonas de unión. La base superior, destinada a la instalación del busto, requiere adecuación para un nuevo sistema de anclaje, evidenciando erosión, fisuras, acumulación de material particulado, desnivel y ausencia de anclajes funcionales, condiciones que comprometen su estabilidad estructural y funcional.</p> <p>La pintura de acabado presenta deterioro generalizado, con desprendimientos y repintes localizados que alteran la uniformidad cromática y la textura superficial. Las placas pétreas muestran microfisuras, pérdidas de material y deficiencias de adherencia, mientras que las juntas y sellos se encuentran degradados, con pérdida de elasticidad, presencia de humedad, manchas biológicas y crecimiento de musgo o vegetación menor. En conjunto, estas condiciones evidencian una ausencia de mantenimiento preventivo y exposición prolongada a agentes ambientales.</p> |

4. Pátina y acabados
5. Sistema de anclaje: Se debe reforzar el anclaje mediante la instalación de pernos o varillas metálicas empotradas, cubiertas con material anticorrosivo garantizando la correcta alineación y estabilidad del busto sobre la base, embebidos en concreto.

6. Instalación de pedestal
7. Capa de protección con cera microcristalina
8. Limpieza en seco: Brochas suaves + aspiración.  
Limpieza en húmedo: Tratamiento de la piedra  
Eliminación de velos/sales si existen  
Reintegración puntual de faltantes con mortero compatible  
Recuperación de la inscripción  
Elementos pintados (vértices)  
Imprimante anticorrosivo o sellador.  
Repinte con esmalte poliuretano o acrílico de alta durabilidad.  
Brillado y pulida de la piedra  
Zócalo y base  
Limpieza y eliminación de manchas.  
Sellado de fisuras.  
Hidrofugante transpirable (silano/siloxano).  
Protección final: Hidrofugación de la piedra (no filmógena).  
Capa antigrafiti superficial

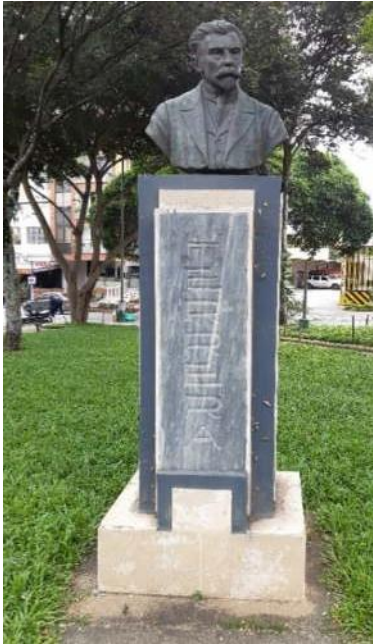
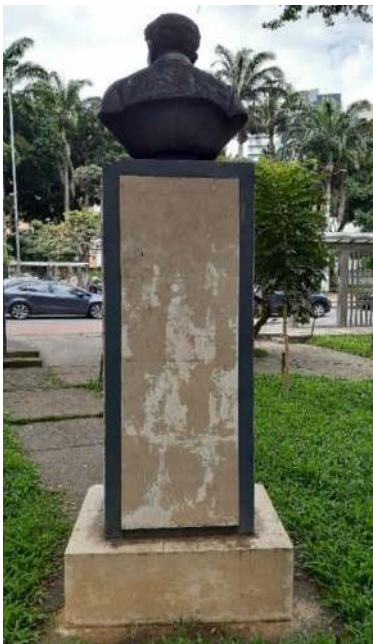
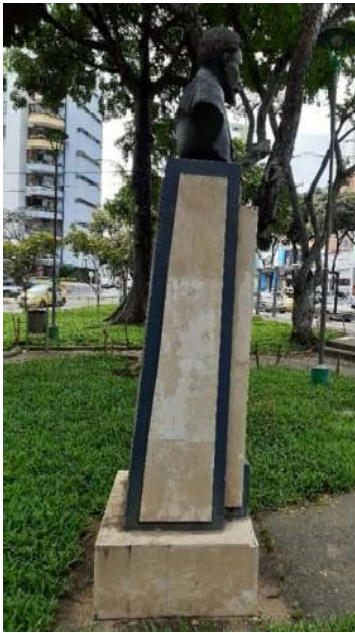
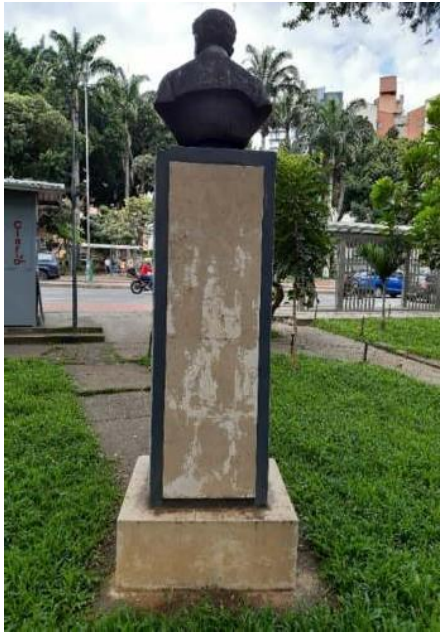
| <p><b>Registro fotográfico existente antes del año 2023</b></p> | | |

| <p>La escultura, del artista José María Ángulo en 1939, fue elaborada bajo la técnica de fundición en bronce y presentaba unas dimensiones aproximadas de 0.75 m de altura, 0.70 m de ancho y 0.35 m de profundidad. La pieza representa un busto escultórico que contempla la cabeza, el cuello, los hombros y parte superior del pecho del personaje, siguiendo un tratamiento realista característico del autor. Su elaboración en bronce resalta la textura y los volúmenes anatómicos, garantizando durabilidad, estabilidad estructural y una adecuada resistencia a los agentes ambientales. El busto escultórico debe ser elaborado tomando como referencia la información expuesta en el documento de inventario elaborado por el Museo de Arte Moderno de Bucaramanga. (Documento anexo)</p> <p><b>Especificaciones técnicas:</b></p> <ul style="list-style-type: none"> <li>• <b>Material:</b> Bronce fundido.</li> <li>• <b>Dimensiones:</b> 0.75 [m] (alto) x 0.70 [m] (ancho) x 0.35 [m] (profundidad)</li> <li>• <b>Acabado superficial:</b> Pulido fino con pátina protectora que resalte el tono natural del bronce con verde grisáceo antiguo y asegure su durabilidad frente a condiciones ambientales.</li> <li>• <b>Sistema de anclaje:</b> Se debe reforzar el anclaje mediante la instalación de pernos o varillas metálicas empotradas, cubiertas con material anticorrosivo garantizando la correcta alineación y estabilidad del busto sobre la base, embebidos en concreto.</li> </ul> <p>La obra deberá mantener fidelidad morfológica al modelo representado, cuidando la proporción, el realismo y la calidad del detalle escultórico</p> |

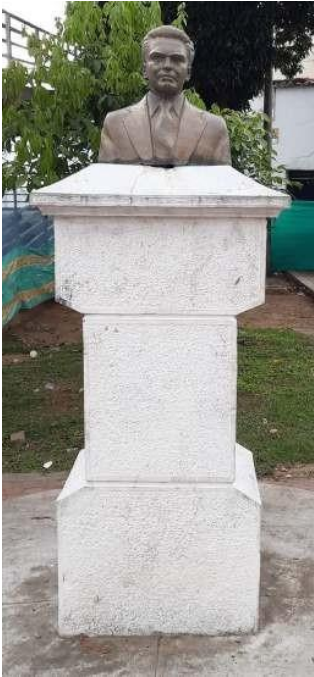
| <p><b>Descripción formal</b></p> | <p>Busto que comprendía: la cabeza, el cuello, los hombros, el nacimiento de los brazos y del pecho realizado a partir de una imagen fotográfica. Figura de hombre de frente que viste saco, camisa y corbata. Pedestal de base cúbica sobre la cual va un cubo más largo, pero más angosto y arriba de ello otra figura cúbica igual que la de la base. Sobre ello un saliente piramidal sobre el cual se ubicaba el busto.</p> | |

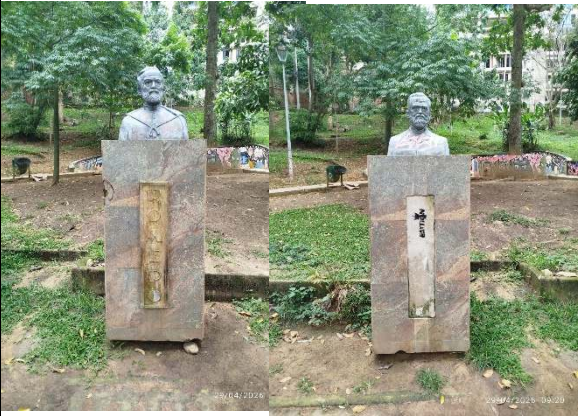
| <b>Descripción formal</b> | <p>Los bustos están compuestos por una base rectangular sobre la cual reposa la herma del padre Romero; y que forman un conjunto escultórico con Don David Puyana, uno junto al otro, de cara al occidente entre un bosque de especies arbóreas y mirando a la ciudad.</p> <p>El padre aparece con típica levita, sencilla, del prelado, el segundo con saco y corbata.</p> <p>Los pedestales están elaborados en mampostería enchapada en colores tierra, y en el frente de cada uno en el centro los apellidos de cada personaje en letras talladas sobre la piedra.</p> | |

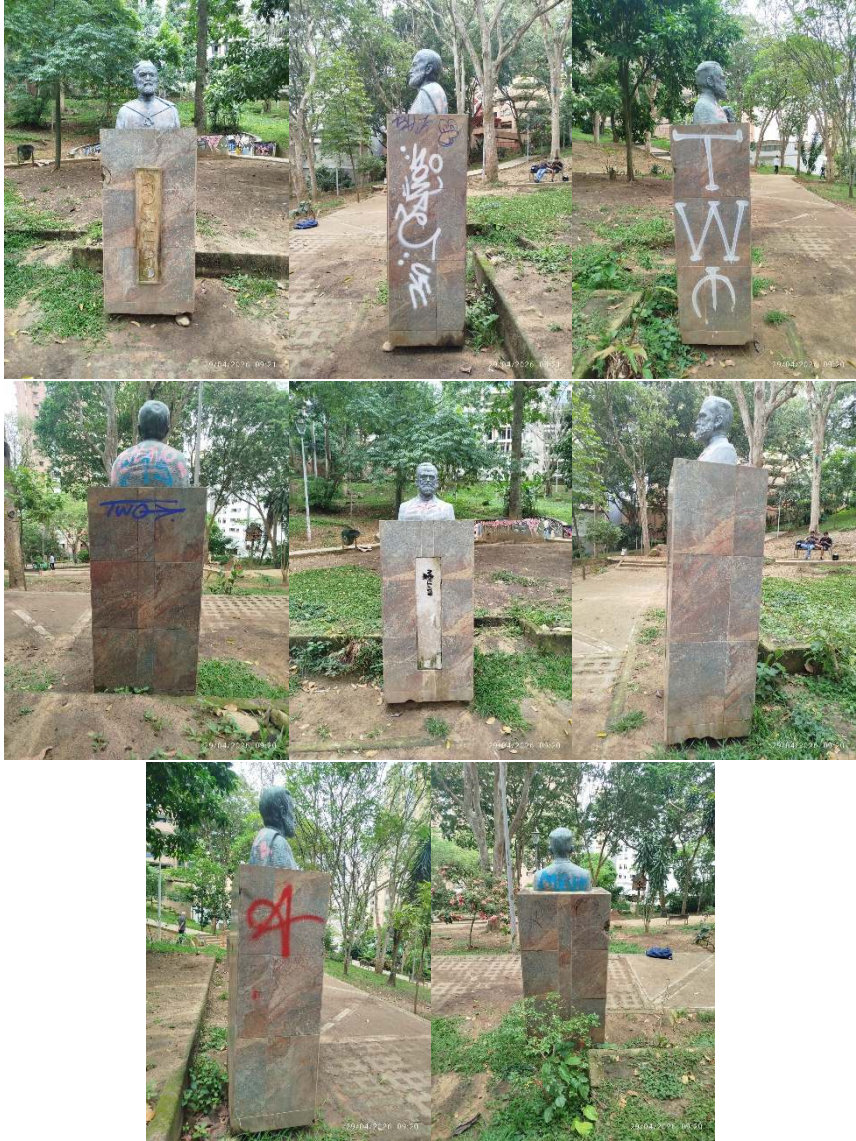
| <p><b>Registro fotográfico existente año 2026</b></p> | |

| <b>Estado de conservación (JULIO 2026)</b> | <p>Tras la evaluación física y el análisis, se determinan las siguientes patologías:</p> <p><b>Vandalismo Antrópico (Grafiti):</b> Se registra una afectación severa por la aplicación de pigmentos exógenos (aerosoles y marcadores). Destacan inscripciones rojas en los laterales, trazos azules y rosas en la zona dorsal de los bustos.</p> <p><b>Deterioro de Elementos Informativos:</b> La placa conmemorativa "ROMERO" presenta depósitos de pintura que obstruyen su legibilidad. En el caso de "PUYANA", se evidencia la ausencia total del elemento, dejando el nicho expuesto y vandalizado con inscripciones negras.</p> |
| | <p><b>Alteración de Sistemas Constructivos:</b> El pedestal manifiesta una pérdida de cohesión en el mortero de agarre, lo que ha derivado en el desprendimiento de las placas de revestimiento. Es evidente la pérdida de sección en aristas y base, dejando el núcleo estructural vulnerable a la intemperie.</p> <p><b>Alteraciones Superficiales:</b> Se observa una acumulación generalizada de costras de suciedad y depósitos de partículas sólidas en suspensión sobre las superficies de bronce y los poros del material pétreo, favoreciendo procesos de degradación química.</p> |

| <b>Justificación de la Necesidad</b> | <p>La necesidad de realizar un retiro total del enchape, la reparación de la superficie de soporte y la instalación de un nuevo enchape tipo travertino se fundamenta en los siguientes criterios técnicos:</p> <ul style="list-style-type: none"> <li>• Incompatibilidad Material: El enchape cerámico actual es un material de baja resistencia al impacto para espacios públicos de alto tráfico, como lo demuestran las múltiples fracturas en sus bordes. Su naturaleza vitrificada dificulta la eliminación química de graffiti sin dañar la integridad de la pieza.</li> <li>• Recuperación del Soporte: El retiro del material degradado es indispensable para tratar las fisuras estructurales y regularizar el plano de fachada del pedestal, asegurando que el nuevo acabado tenga una base estable y libre de sales u hongos.</li> <li>• Dignificación y durabilidad (Travertino): La elección de un enchape tipo travertino se justifica por su resistencia mecánica y estabilidad petrofísica. Al ser una piedra natural, permite procesos de limpieza y restauración futuros</li> </ul> |

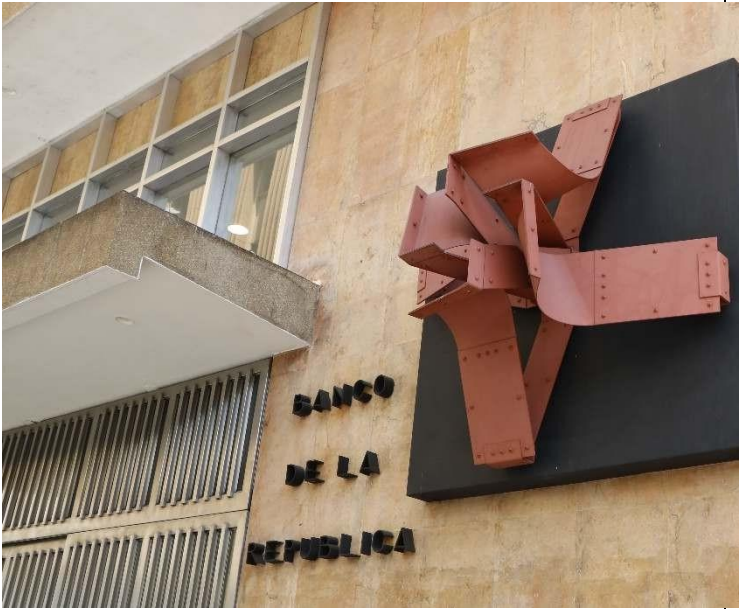
| Descripción formal | <p>Plataforma negra de forma cuadrada, en donde se ubica una construcción laminar de color rojo de cuatro módulos equidistantes que se unen curvándose en la zona central del plano, se encuentran unidos a la plataforma con chapas, y entre sí con tornillos.</p> <p>Una segunda lámina se alza a mayor altura, sostenida en el centro por la estructura central.</p> | | |

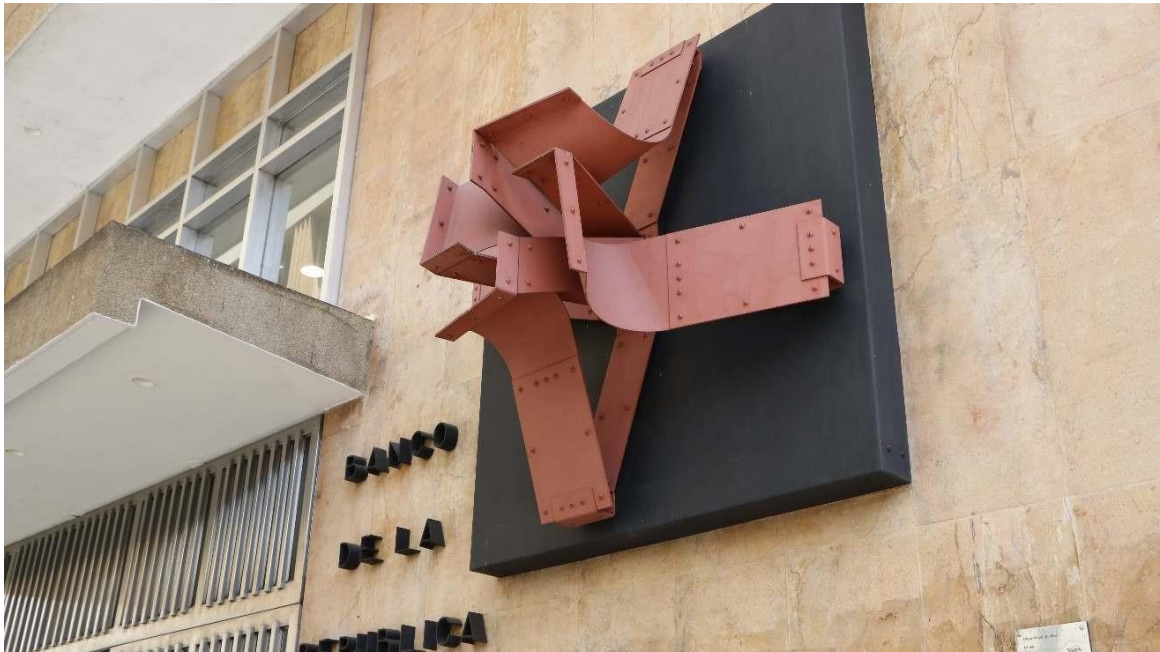
| <b>Estado de conservación de marzo 2026</b> | <p>Así mismo, la capa de pintura que recubre las láminas metálicas presenta signos leves de envejecimiento, manifestados en una pérdida parcial de brillo y desgaste superficial, fenómenos habituales en recubrimientos industriales sometidos a exposición prolongada a radiación ultravioleta y cambios climáticos. En algunos puntos específicos, particularmente en bordes, uniones y zonas donde se localizan elementos de fijación, pueden presentarse incipientes procesos de oxidación del metal base, asociados a microfisuras o discontinuidades en la película pictórica que permiten el contacto del metal con la humedad ambiental. Sin embargo, estos procesos se evidencian de manera puntual y no representan actualmente un deterioro estructural significativo.</p> <p>Los elementos de ensamblaje y fijación, se observan en general estables, aunque es posible la presencia de acumulación de suciedad o signos leves de oxidación superficial propios de su exposición a la intemperie. A pesar de estas condiciones, la obra mantiene adecuadamente su configuración estructural y no presenta desplazamientos, deformaciones ni pérdidas de material que alteren su lectura formal o su estabilidad.</p> <p>En conclusión, la escultura presenta un estado de conservación general bueno, con alteraciones menores propias del envejecimiento de materiales metálicos pintados expuestos al ambiente urbano. Las afectaciones identificadas corresponden principalmente a depósitos de suciedad, desgaste superficial de la pintura y posibles puntos incipientes de oxidación localizada.</p> |

| <b>Diagnóstico</b> | <p>Se puede decir que la escultura “Estrella” del artista Edgar Negret, ubicada en la fachada del edificio del Banco de la República en la ciudad de Bucaramanga, permite establecer que la obra se encuentra en un estado general de conservación bueno y estructuralmente estable, sin evidencias de daños que comprometan su integridad material o su estabilidad en el soporte arquitectónico.</p> <p>Las alteraciones identificadas corresponden principalmente a procesos de deterioro superficial asociados a la exposición permanente a condiciones ambientales urbanas, tales como la radiación solar, la humedad, la precipitación y la contaminación atmosférica. Entre las afectaciones más relevantes se encuentran la acumulación de suciedad y material particulado sobre la superficie, así como el desgaste y envejecimiento progresivo de la capa pictórica protectora, manifestado en una ligera pérdida de brillo y posibles micro faltantes en la película de pintura.</p> <p>De manera puntual, se identifica la posibilidad de procesos incipientes de oxidación en bordes, uniones o elementos de fijación, asociados al deterioro localizado de la capa protectora, aunque estos no representan actualmente un riesgo estructural para la obra.</p> <p>En este sentido, el diagnóstico concluye que la escultura presenta deterioros de carácter leve y principalmente estético, propios del envejecimiento natural del soporte metálico pintado y expuesto en el exterior. Por lo tanto, la obra requiere acciones de conservación preventiva y mantenimiento periódico, orientadas principalmente a la limpieza especializada de la superficie, el control de posibles focos de corrosión y la revisión del sistema de fijación y protección, con el fin de garantizar su adecuada preservación en el tiempo.</p> |

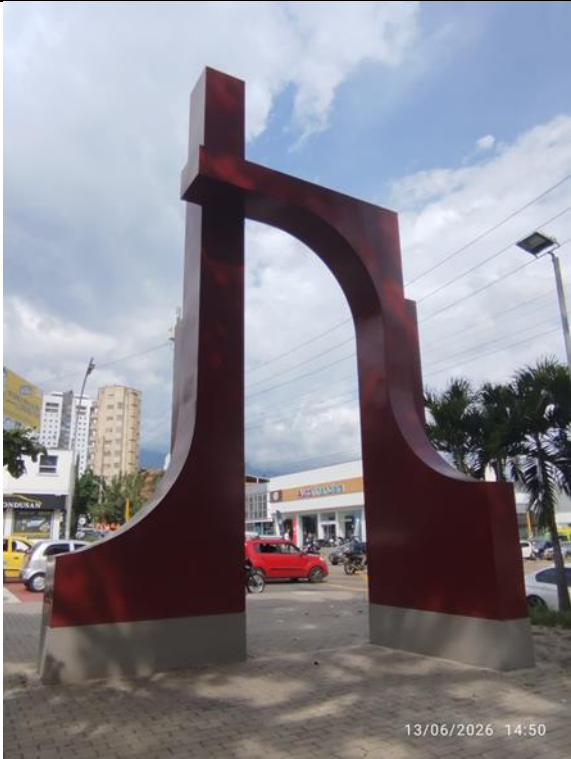
| <b>Descripción formal</b> | <p>Escultura de formato vertical formada a partir de cuatro módulos rojos de diferentes formas y alturas, ensamblados formando dos grandes estructuras a manera de portón.</p> <p>La estructura del lado izquierdo empieza en el suelo y se alza terminando en forma de medio arco en la parte superior.</p> <p>La estructura del lado derecho forma una línea vertical que cierra el medio arco y da apoyo a la estructura izquierda.</p> <p>La escultura reposa sobre un basamento en concreto de las mismas dimensiones de la base de las estructuras.</p> | |

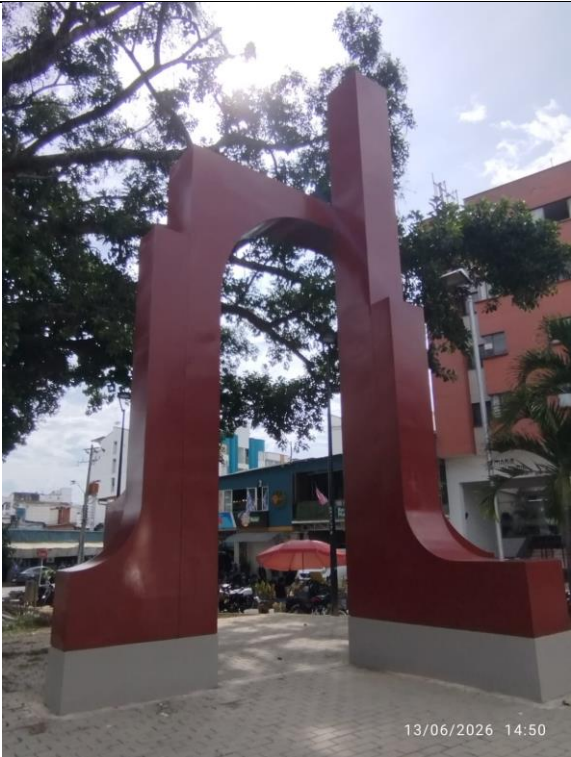
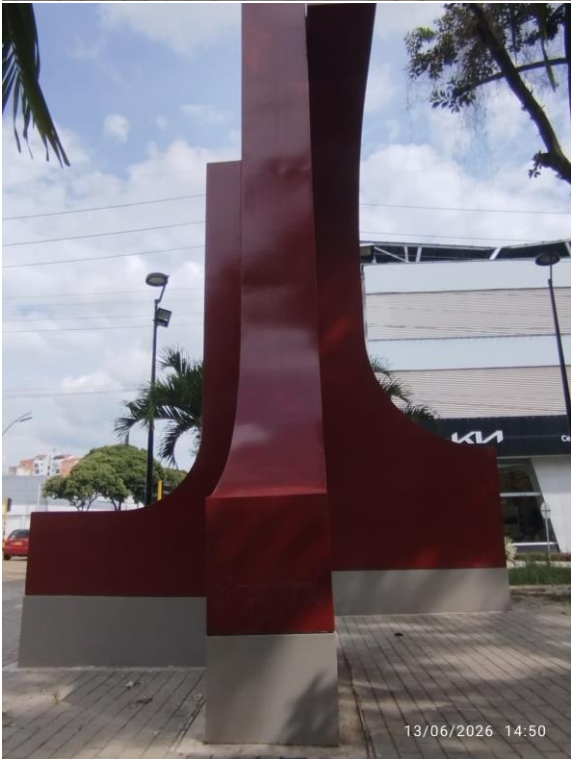
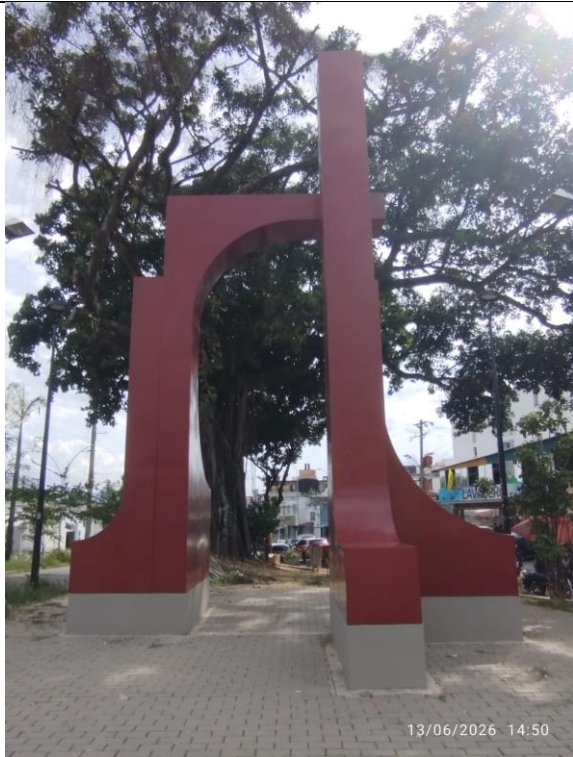
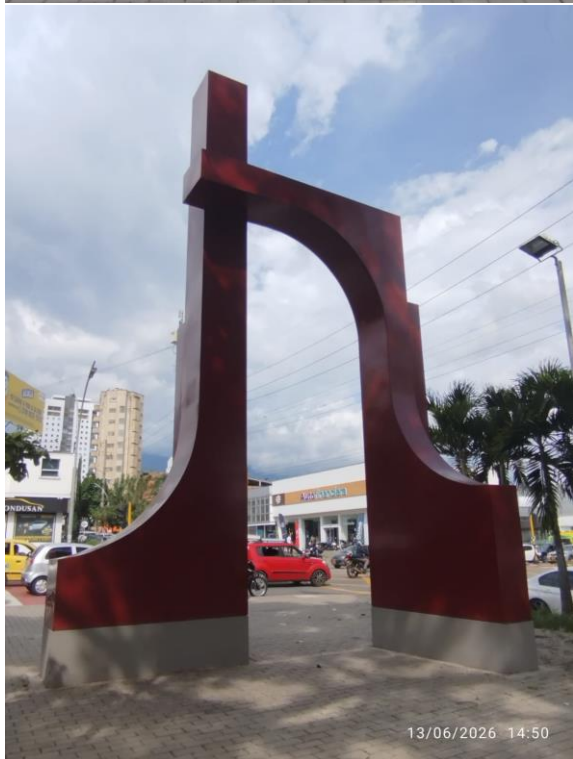
Registro  
 fotográfico  
 existente año  
 2026

| <p><b>Estado de conservación (JULIO 2026)</b></p> | <p><b>1. Integridad Estructural</b></p> <ul style="list-style-type: none"> <li>• <b>Estado: Bueno.</b> La estructura metálica (o de material compuesto liso) no presenta deformaciones visibles, abolladuras significativas o fallas en sus puntos de unión.</li> <li>• La geometría de la pieza se mantiene estable y el anclaje a las bases de concreto permanece firme y sin desplazamientos.</li> </ul> <p><b>2. Estado de la Superficie (Acabado Cromático)</b></p> <ul style="list-style-type: none"> <li>• <b>Estado:</b> <ul style="list-style-type: none"> <li>✓ <b>Degradación por UV:</b> El acabado de color rojo/carmesí muestra signos evidentes de desgastado y decoloración (efecto de moteado o manchas blanquecinas), especialmente en las secciones superiores y curvadas que reciben mayor incidencia de luz solar directa.</li> <li>✓ <b>Acumulación de suciedad:</b> Se presenta una ligera capa de polvo y posibles depósitos atmosféricos que restan brillo a la superficie en las zonas medias y bajas.</li> </ul> </li> </ul> |

- ✓ Los dos pedestales rectangulares de color gris que sirven de base están en **buenas condiciones**, sin fracturas, grietas o desprendimientos de material aparentes.
- ✓ La transición entre el pavimento de la plaza y la base del monumento se presenta limpia, aunque con presencia normal de suciedad urbana en los bordes.

- ✓ A diferencia de muchos monumentos en espacios públicos, este bien no presenta grafitis, pegatinas o actos de vandalismo visibles en ninguna de sus caras.
- ✓ No se presentan manchas de óxido (corrosión) que escurran desde el interior, lo que sugiere que el material base o su tratamiento interno sigue siendo efectivo.

El bien se encuentra en un estado estructuralmente sólido, pero su capa pictórica está sufriendo un deterioro progresivo debido a la exposición a la intemperie (radiación solar y posiblemente lluvia). Se recomienda realizar una limpieza especializada de la superficie y considerar una restauración de la capa de pintura con protección UV para detener la decoloración y recuperar la uniformidad del color carmesí original.

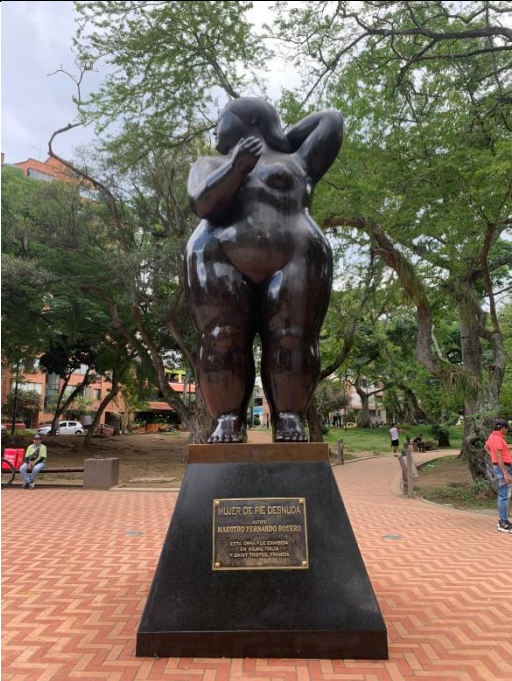
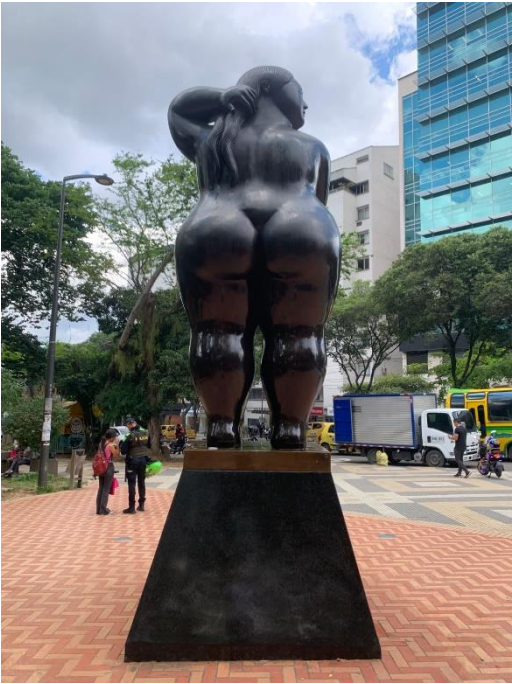
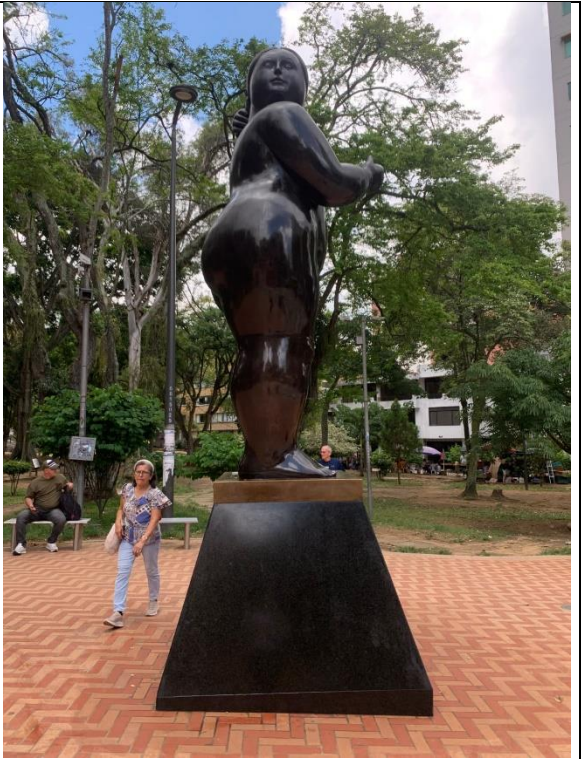
| <p><b>Descripción formal</b></p> | <p>Escultura que representa a una mujer de cuerpo entero, desnuda, de formas voluptuosas, de frente y de pie. Cabeza erguida y girada a la derecha, mirada al frente, nariz y boca rectas, labios carnosos; cabello largo peinado hacia atrás y dos mechones caen ligeramente al costado izquierdo de la espalda. Tronco recto, brazo derecho flexionado hacia el frente a la altura del pecho y ligeramente dirigida al centro del cuerpo, con la mano entreabierta sostiene una esfera. Brazo izquierdo flexionado hacia arriba y costado izquierdo con la mano tras la cabeza sostiene en cabello a la altura de la nuca.</p> <p>Piernas rectas, pies rectos paralelos, ligeramente separados y dirigidos al frente.</p> <p>La superficie de la escultura presenta un acabado general pulido de tono marrón oscuro, brillante.</p> <p>La pieza se apoya directamente en una peana de forma cúbica de mayor dimensión que el pedestal de la escultura. En el costado izquierdo presenta en letras manuscritas incisas la firma del escultor, la denominación de la pieza y el sello circular del fundidor en altorrelieve, enmarcado en un rodete sinuoso: Botero P.A. 2/2. En el sello circular, en la parte superior, formando un arco: "FONDERIA ARTÍSTICA"; en la parte central "ITALY"; en la parte inferior: "VERSILIESF". La peana sobresale ligeramente de la línea del pedestal en la cara frontal y lateral derecho, en tanto que, en la parte</p> | |

| | <p>posterior, se encuentra retrocedida de la línea del pedestal.</p> <p>El pedestal de forma piramidal se adapta al desnivel del piso por lo que presenta diferencia de altura en cada uno de los vértices. Se apoya directamente sobre el suelo en adoquín de ladrillo de dos tonos, que está dispuesto en espina de pescado.</p> <p>En la cara frontal del pedestal una placa metálica de formato rectangular horizontal, con fondo negro, enmarcada en borde dorado y fijada con cuatro estoperoles de forma piramidal, igualmente dorados; en letras capitales en relieve doradas, se lee la identificación de la pieza, autoría y lugares previos de exposición.</p> <p>Inscripciones: en la placa ubicada en la cara frontal del pedestal se lee: "MUJER DE PIE DESNUDA//AUTOR:/MAESTRO FERNANDO BOTERO//ESTA OBRA FUE EXHIBIDA/EN MILÁN, ITALIA/Y SAINT TROPEZ, FRANCIA"</p> | |

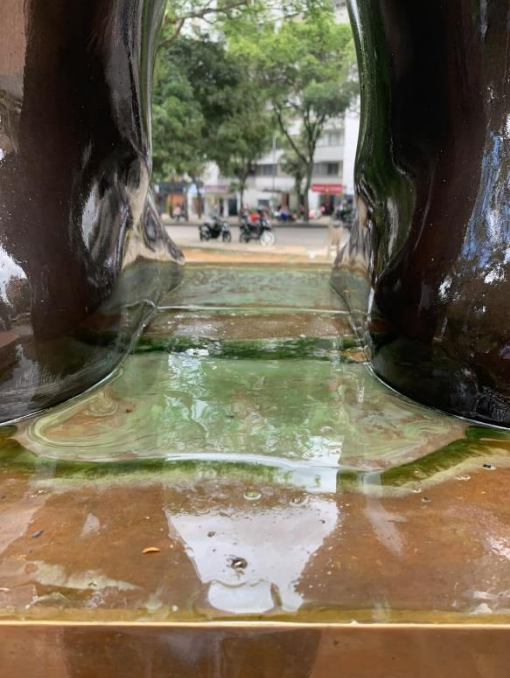
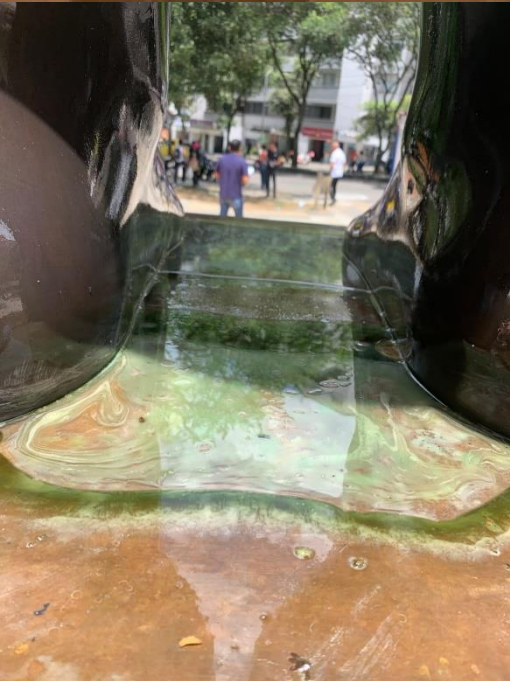
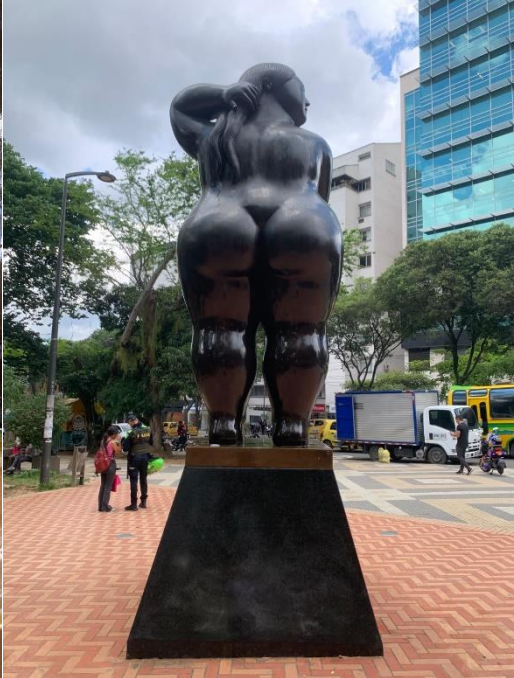
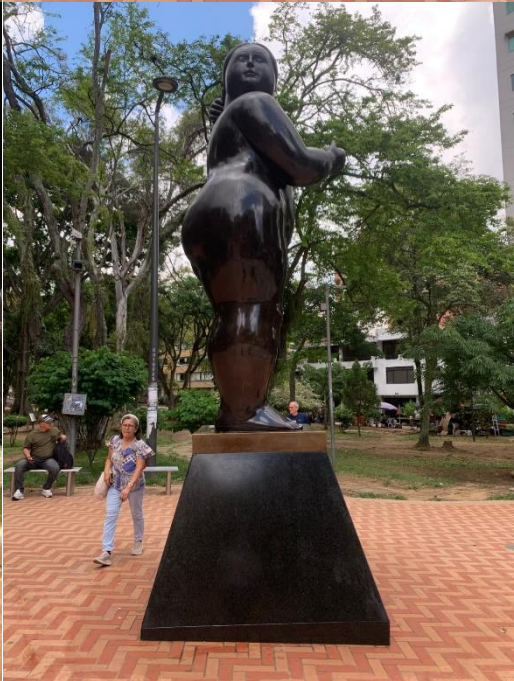
| <div> <p>Registro<br/>fotográfico<br/>existente año<br/>2026</p> </div> | <div> </div> |

| <b>Estado de conservación (JULIO 2026)</b> | <ul style="list-style-type: none"> <li>• <b>Soporte (Pedestal):</b> Se registra un grave proceso de desprendimiento y exfoliación de las placas de recubrimiento pétreo (posiblemente granito negro). Existe una pérdida de adherencia en la interfaz entre el núcleo estructural de mampostería y el material de acabado, evidenciando la falla mecánica del mortero de pega. El núcleo expuesto manifiesta una degradación por factores ambientales, con presencia de grietas y pérdida de cohesión en sus materiales constitutivos.</li> <li>• <b>Elemento Broncíneo:</b> La superficie metálica presenta un estancamiento recurrente de agua pluvial en el área del plinto, particularmente en la zona interdigital de los miembros inferiores. Esta acumulación hídrica ha catalizado procesos de oxidación y corrosión activa, identificables por la formación de productos de alteración de tonalidad verdosa (probablemente carbonatos o cloruros de cobre) que afectan la estabilidad de la pátina original.</li> <li>• <b>Superficie:</b> El acabado exterior de la escultura muestra depósitos de contaminantes atmosféricos y suciedad superficial que, en combinación con la humedad relativa, alteran las propiedades cromáticas y protectoras de la capa de sacrificio o pátina química.</li> </ul> <p>En conclusión, el estado de conservación del monumento se define como crítico en relación a su base estructural debido a la inestabilidad de los elementos de revestimiento, y preocupante en la aleación metálica debido a la ausencia de un sistema de drenaje eficiente que evite la corrosión por estancamiento</p> |

*Demolición controlada de morteros deteriorados.*

*Si el núcleo está deteriorado >30%, conviene reconstruirlo parcialmente.*
