## **INFORME MENSUAL NRO. 12**

### **CONTRATO NRO. 3218-2024**

**OBJETO: MEJORAMIENTO DE LA MALLA VIAL EN EL DISTRITO  
DE CARTAGENA.**

**CONSORCIO GDC**

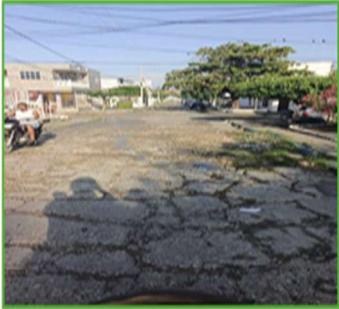
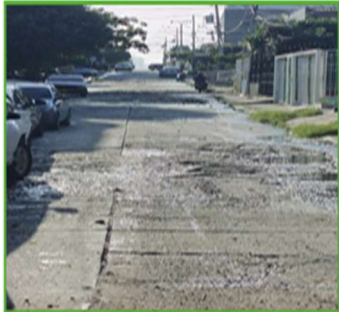
| ID | LOCALIDAD | BARRIO | DIRECCION | LONGITUD (m) | ANCHO (m) | OBSERVACIONES | FOTOGRAFIAS |
|---|---|---|---|---|---|---|---|
| CII_1 | 1 | Bruselas | Calle Benjamín Herrera | 250,00 | 6,5 | <p>Vía en pavimento rígido, falla tipo piel de cocodrilo, se presentan fisuras que se conectan unas con otras formando polígonos irregulares, se evidencia desgaste superficial del pavimento existente. Andenes y bordillos en mal estado.</p> <p>Infraestructura de Servicios públicos:</p> <p>Acuacar:</p> <p>Acueducto: Requiere Sustitución de Redes.</p> <p>Alcantarillado: Inspección de Cámaras para evaluación de redes.</p> <p>Surtigas:</p> <p>Acompañamiento para localización de cruces.</p> | |

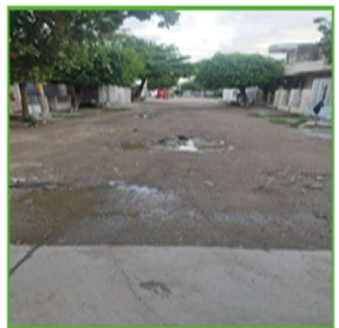
| ID | LOCALIDAD | BARRIO | DIRECCION | LONGITUD (m) | ANCHO (m) | OBSERVACIONES | FOTOGRAFIAS |
|---|---|---|---|---|---|---|---|
| CII_2 | 1 | Siete de Agosto | Cra 16a entre CII 73 y 77 | 160,00 | 6 | Se observa vía en terreno natural con superficie irregular por zonas con relleno de material de escombros, se evidencian baches, se requiere construcción de andenes y bordillos.<br>Infraestructura de Servicios públicos:<br>Acuacar:<br>Acueducto: Se requiere Restitución de redes.<br>Alcantarillado: No requiere intervención.<br><br>Surtigas:<br>Acompañamiento para localización de cruces. | |

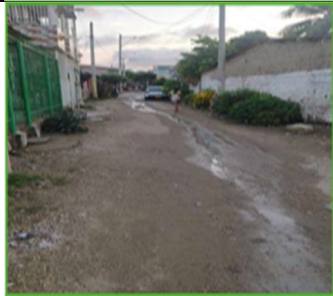
| ID | LOCALIDAD | BARRIO | DIRECCION | LONGITUD (m) | ANCHO (m) | OBSERVACIONES | FOTOGRAFIAS |
|---|---|---|---|---|---|---|---|
| CLI_4 | 1 | San Francisco | CLI 78 entre Cra 14 a Intersección. | 150,00 | 4,5 | <p>Se observa vía en terreno natural con superficie irregular, se evidencian surcos naturales por escorrentía de aguas lluvias y/o desagües, se requiere construcción de andenes y bordillos.</p> <p>Infraestructura de Servicios públicos:</p> <p>Acuacar:</p> | |

| ID | LOCALIDAD | BARRIO | DIRECCION | LONGITUD (m) | ANCHO (m) | OBSERVACIONES | FOTOGRAFIAS |
|---|---|---|---|---|---|---|---|
| | | | | | | Acueducto: No requiere Intervención.<br>Alcantarillado: No requiere Intervención.<br>Surtigas:<br>Acompañamiento para localización de cruces. | |

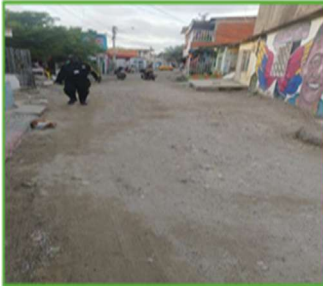
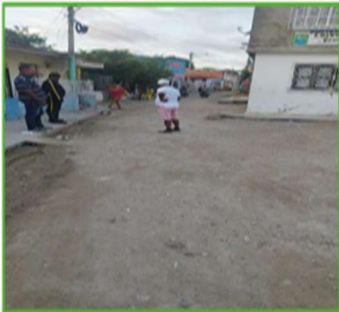
| ID | LOCALIDAD | BARRIO | DIRECCION | LONGITUD<br>(m) | ANCHO<br>(m) | OBSERVACIONES | FOTOGRAFIAS |
|---|---|---|---|---|---|---|---|
| CII_6 | | | CII 78b entre Cra 20b y 21 | 54,00 | 3,8 | Se observa vía en terreno natural con superficie irregular por zonas con relleno de material de escombros, se requiere construcción de andenes y bordillos.<br>Infraestructura de Servicios públicos:<br>Acuacar:<br>Acueducto: No requiere Intervención.<br>Alcantarillado: No requiere Intervención.<br>Surtigas:<br>Acompañamiento para localización de cruces. | |

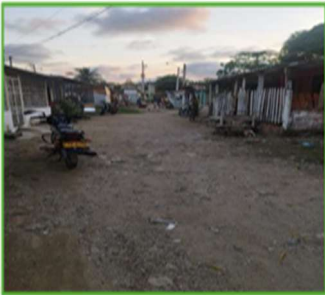
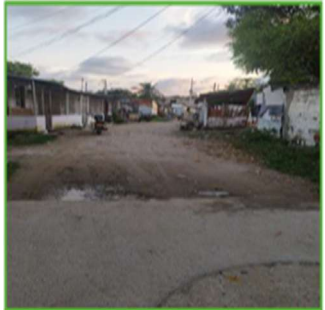
| ID | LOCALIDAD | BARRIO | DIRECCION | LONGITUD<br>(m) | ANCHO<br>(m) | OBSERVACIONES | FOTOGRAFIAS |
|---|---|---|---|---|---|---|---|
| CII_7 | | | CII 78c entre Cra 20b y 21 | 63,00 | 3,5 | Se observa vía en terreno natural con superficie irregular por zonas con relleno de material de escombros, se requiere construcción de andenes y bordillos. | |

| ID | LOCALIDAD | BARRIO | DIRECCION | LONGITUD<br>(m) | ANCHO<br>(m) | OBSERVACIONES | FOTOGRAFIAS |
|---|---|---|---|---|---|---|---|
| | | | | | | <p>Infraestructura de Servicios públicos:</p> <p>Acuacar:</p> <p>Acueducto: No requiere Intervención.</p> <p>Alcantarillado: No requiere Intervención.</p> <p>Surtigas:</p> <p>Acompañamiento para localización de cruces.</p> | |

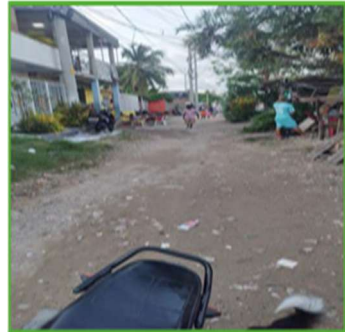
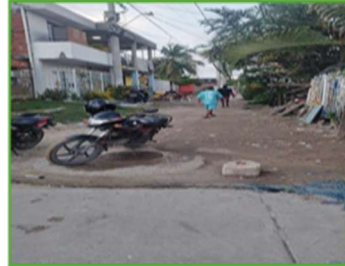
| ID | LOCALIDAD | BARRIO | DIRECCION | LONGITUD (m) | ANCHO (m) | OBSERVACIONES | FOTOGRAFIAS |
|---|---|---|---|---|---|---|---|
| CII_8 | | | CII 78c entre Cra 20b y 22b | 30,00 | 3,5 | Se observa vía en terreno natural con superficie irregular por zonas con relleno de material de escombros, se requiere construcción de andenes y bordillos.<br>Infraestructura de Servicios públicos:<br>Acuacar:<br>Acueducto: No requiere Intervención.<br>Alcantarillado: No requiere Intervención.<br>Surtigas:<br>Acompañamiento para localización de cruces. | |

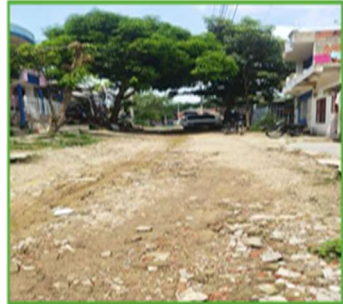
| ID | LOCALIDAD | BARRIO | DIRECCION | LONGITUD (m) | ANCHO (m) | OBSERVACIONES | FOTOGRAFIAS |
|---|---|---|---|---|---|---|---|
| CII_9 | 1 | Las Brisas | CII 26c entre CII 24ª | 225,00 | 4,5 | Se observa vía en terreno natural con superficie irregular por zonas con relleno de material de escombros, se evidencian vegetación en área de | |

| ID | LOCALIDAD | BARRIO | DIRECCION | LONGITUD<br>(m) | ANCHO<br>(m) | OBSERVACIONES | FOTOGRAFIAS |
|---|---|---|---|---|---|---|---|
| | | | | | | <p>calzada y surcos naturales por escorrentía de aguas lluvias y/o desagües, se requiere construcción de andenes y bordillos.</p> <p>Infraestructura de Servicios públicos:</p> <p>Acuacar:</p> <p>Acueducto: No requiere Intervención.</p> <p>Alcantarillado: No requiere Intervención.</p> <p>Surtigas:</p> <p>Acompañamiento para localización de cruces.</p> | |

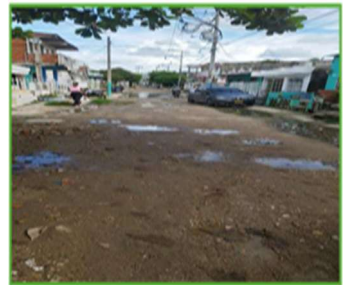
| ID | LOCALIDAD | BARRIO | DIRECCION | LONGITUD<br>(m) | ANCHO<br>(m) | OBSERVACIONES | FOTOGRAFIAS |
|---|---|---|---|---|---|---|---|
| CII_10 | 2 | Fredonia | CII 40 entre Cra 80 y Caño Matute (Calle 9) | 430,00 | 5 | Se observa vía en terreno natural con superficie irregular por zonas con relleno de material de escombros, al final de la vía, ésta bordea con el caño Matute, así mismo se observó señales de inundaciones frecuentes | |

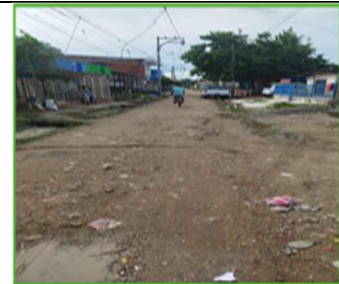
| ID | LOCALIDAD | BARRIO | DIRECCION | LONGITUD<br>(m) | ANCHO<br>(m) | OBSERVACIONES | FOTOGRAFIAS |
|---|---|---|---|---|---|---|---|
| | | | | | | <p>en la vía por la cercanía al cuerpo de agua, se requiere construcción de andenes y bordillos.</p> <p>Infraestructura de Servicios públicos:</p> <p>Acuacar: Acueducto:</p> <p>Revisión de Redes.</p> <p>Alcantarillado: No requiere Intervención.</p> <p>Surtigas:</p> <p>Acompañamiento para localización de cruces.</p> | |

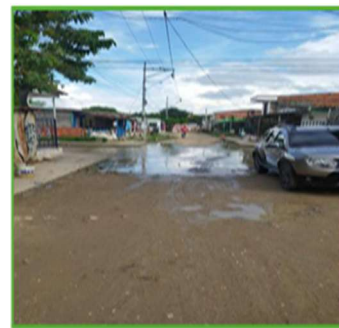
| ID | LOCALIDAD | BARRIO | DIRECCION | LONGITUD<br>(m) | ANCHO<br>(m) | OBSERVACIONES | FOTOGRAFIAS |
|---|---|---|---|---|---|---|---|
| CLI_11 | | | CLI 41 entre Cra 80 y Caño Matute (Calle 10) | 430,00 | 5 | <p>Se observa vía en terreno natural con superficie irregular por zonas con relleno de material de escombros y baches, al final de la vía, ésta bordea con el caño Matute, así mismo se observó señales de inundaciones frecuentes en la vía por la cercanía</p> | |

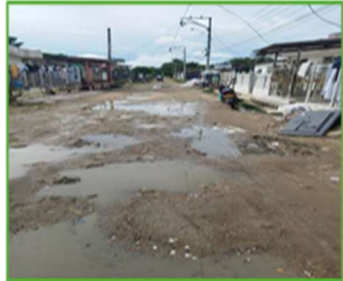
| ID | LOCALIDAD | BARRIO | DIRECCION | LONGITUD<br>(m) | ANCHO<br>(m) | OBSERVACIONES | FOTOGRAFIAS |
|---|---|---|---|---|---|---|---|
| | | | | | | al cuerpo de agua, se requiere construcción de andenes y bordillos.<br>Infraestructura de Servicios públicos:<br>Acuacar: Acueducto:<br>Revisión de Redes.<br>Alcantarillado: No requiere Intervención.<br>Surtigas:<br>Acompañamiento para localización de cruces. | |

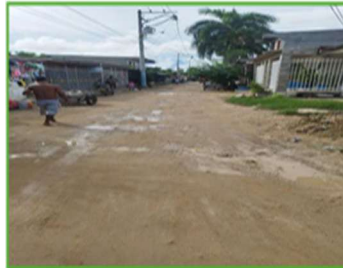
| ID | LOCALIDAD | BARRIO | DIRECCION | LONGITUD<br>(m) | ANCHO<br>(m) | OBSERVACIONES | FOTOGRAFIAS |
|---|---|---|---|---|---|---|---|
| CLI_12 | | | CLI 46 entre Cra 79 y Caño Matute (Calle 15) | 355,00 | 5 | Se observa vía en terreno natural con superficie irregular por zonas con relleno de material de escombros y baches, al final de la vía, ésta bordea con el caño Matute, así mismo se observó señales de inundaciones frecuentes en la vía por la cercanía al cuerpo de agua, se | |

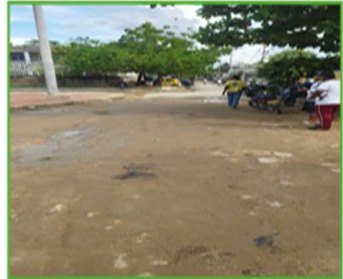
| ID | LOCALIDAD | BARRIO | DIRECCION | LONGITUD<br>(m) | ANCHO<br>(m) | OBSERVACIONES | FOTOGRAFIAS |
|---|---|---|---|---|---|---|---|
| | | | | | | <p>requiere construcción de andenes y bordillos.</p> <p>Infraestructura de Servicios públicos:</p> <p>Acuacar: Acueducto:</p> <p>Revisión de Redes.</p> <p>Alcantarillado: No requiere Intervención.</p> <p>Surtigas:</p> <p>Acompañamiento para localización de cruces.</p> | |

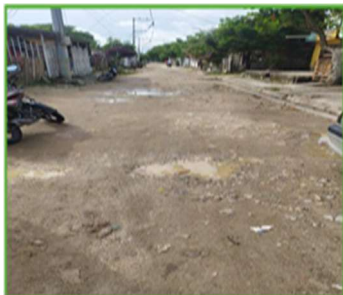
| ID | LOCALIDAD | BARRIO | DIRECCION | LONGITUD<br>(m) | ANCHO<br>(m) | OBSERVACIONES | FOTOGRAFIAS |
|---|---|---|---|---|---|---|---|
| CLL_13 | | | CLL 44 entre Cra 79 y Caño Matute (Calle 13) | 350,00 | 5 | <p>Se observa vía en terreno natural con superficie irregular por zonas con relleno de material de escombros y baches, al final de la vía, ésta bordea con el caño Matute, así mismo se observó señales de inundaciones frecuentes en la vía por la cercanía al cuerpo de agua, se requiere construcción de andenes y bordillos.</p> | |

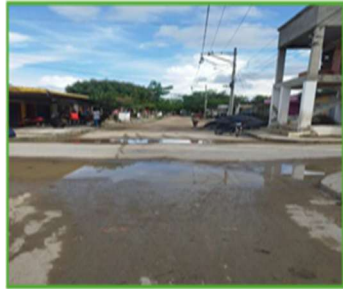
| ID | LOCALIDAD | BARRIO | DIRECCION | LONGITUD<br>(m) | ANCHO<br>(m) | OBSERVACIONES | FOTOGRAFIAS |
|---|---|---|---|---|---|---|---|
| | | | | | | Infraestructura de Servicios públicos:<br>Acuacar: Acueducto:<br>Revisión de Redes.<br>Alcantarillado: No requiere Intervención.<br>Surtigas:<br>Acompañamiento para localización de cruces. | |

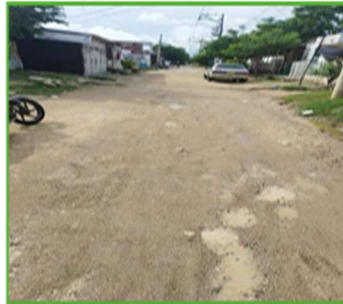
| ID | LOCALIDAD | BARRIO | DIRECCION | LONGITUD<br>(m) | ANCHO<br>(m) | OBSERVACIONES | FOTOGRAFIAS |
|---|---|---|---|---|---|---|---|
| CII_14 | | | CII 45 entre Cra 79 y Caño Matute (Calle 14) | 350,00 | 5 | Se observa vía en terreno natural con superficie irregular por zonas con relleno de material de escombros y baches, al final de la vía, ésta bordea con el caño Matute, así mismo se observó señales de inundaciones frecuentes en la vía por la cercanía al cuerpo de agua, se requiere construcción de andenes y bordillos.<br>Infraestructura de Servicios públicos: | |

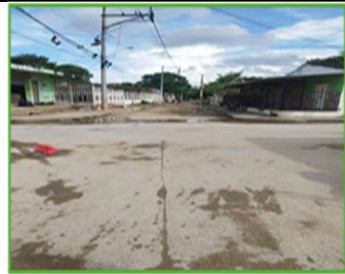
| ID | LOCALIDAD | BARRIO | DIRECCION | LONGITUD (m) | ANCHO (m) | OBSERVACIONES | FOTOGRAFIAS |
|---|---|---|---|---|---|---|---|
| | | | | | | <p>Acuacar: Acueducto: Revisión de Redes.</p> <p>Alcantarillado: No requiere Intervención.</p> <p>Surtigas: Acompañamiento para localización de cruces.</p> | |

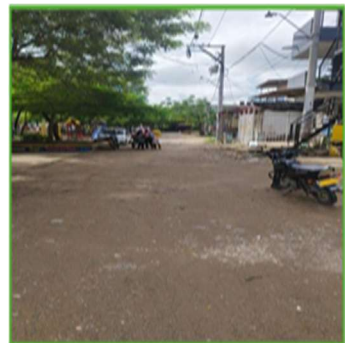
| ID | LOCALIDAD | BARRIO | DIRECCION | LONGITUD (m) | ANCHO (m) | OBSERVACIONES | FOTOGRAFIAS |
|---|---|---|---|---|---|---|---|
| CII_15 | 2 | Nuevo Paraíso | Cra 80 entre CII 38 y 48 | 680,00 | 5 | <p>Se observa vía en terreno natural con superficie irregular por zonas con relleno de material de escombros y baches, ésta confina en uno de sus bordes con el canal de drenaje Calicanto Viejo, del cual se observó que la estructura del muro lateral ubicado al borde la vía, presenta deterioros y existen áreas donde el acero de refuerzo se encuentra expuesto, es necesario revisar esos tramos para</p> | |

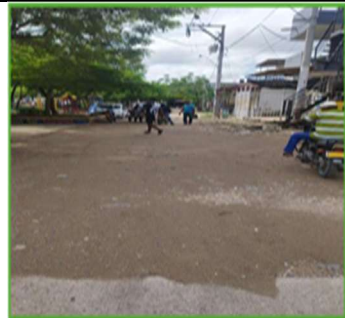
| ID | LOCALIDAD | BARRIO | DIRECCION | LONGITUD<br>(m) | ANCHO<br>(m) | OBSERVACIONES | FOTOGRAFIAS |
|---|---|---|---|---|---|---|---|
| | | | | | | <p>determinar el alcance, además se requiere construcción de andenes y bordillos.</p> <p>Infraestructura de Servicios públicos:</p> <p>Acuacar:</p> <p>Acueducto: No requiere Intervención.</p> <p>Alcantarillado: No requiere Intervención.</p> <p>Surtigas:</p> <p>Acompañamiento para localización de cruces</p> | |

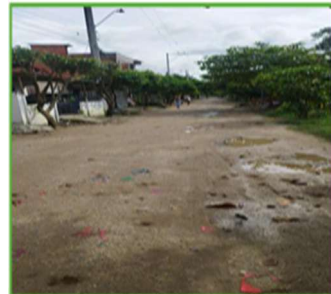
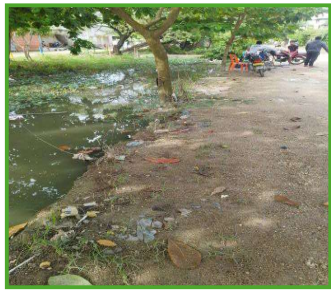
| ID | LOCALIDAD | BARRIO | DIRECCION | LONGITUD (m) | ANCHO (m) | OBSERVACIONES | FOTOGRAFIAS |
|---|---|---|---|---|---|---|---|
| CII_16 | | | CII 32b entre Cra 81 y 83 | 160,00 | 4,5 | Se observa vía en terreno natural con superficie irregular por zonas con relleno de material de escombros y baches, se requiere construcción de andenes y bordillos.<br>Infraestructura de Servicios públicos:<br>Acuacar:<br>Acueducto: No requiere Intervención.<br>Alcantarillado: No requiere Intervención.<br>Surtigas:<br>Acompañamiento para localización de cruces. | |

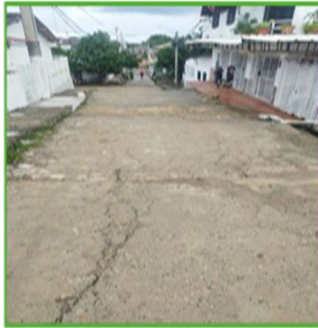
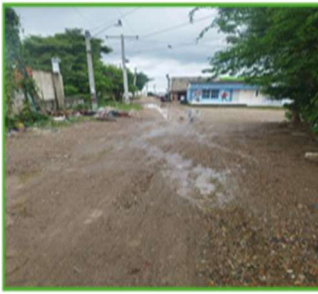
| ID | LOCALIDAD | BARRIO | DIRECCION | LONGITUD (m) | ANCHO (m) | OBSERVACIONES | FOTOGRAFIAS |
|---|---|---|---|---|---|---|---|
| CII_17 | 2 | Chapacua | Transv. 71b entre Diag. 32 a 32c (Calle Las Palmas) | 310,00 | 4,5 | Se observa vía en terreno natural con superficie irregular por zonas con relleno de material de escombros y baches, se requiere traslado de postes ubicados en área | |

| ID | LOCALIDAD | BARRIO | DIRECCION | LONGITUD<br>(m) | ANCHO<br>(m) | OBSERVACIONES | FOTOGRAFIAS |
|---|---|---|---|---|---|---|---|
| | | | | | | <p>de calzada y la construcción de andenes y bordillos, en el tramo de vía de mayor amplitud que, así lo permita. Uno de los bordes laterales de la vía, confina con un muro de contención en concreto reforzado, es necesario evaluar si se requiere la extensión de la longitud del muro para la construcción de la vía.</p> <p>Infraestructura de Servicios públicos:</p> <p>Acuacar:</p> <p>Acueducto: No requiere Intervención.</p> <p>Alcantarillado: Requiere hacer cruces de redes.</p> <p>Surtigas:</p> <p>Acompañamiento para localización de cruces.</p> <p>Telefónica:</p> | |

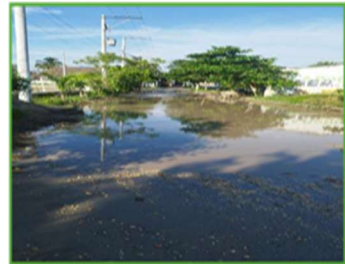
| ID | LOCALIDAD | BARRIO | DIRECCION | LONGITUD<br>(m) | ANCHO<br>(m) | OBSERVACIONES | FOTOGRAFIAS |
|---|---|---|---|---|---|---|---|
| CII_18 | 2 | Boquilla | Cra 2 entre CII 98 y<br>CII 46 | 1510,00 | 6,3 | <p>Se observa vía en terreno natural con superficie irregular por zonas con relleno de material de escombros y baches, se requiere construcción de andenes y bordillos. Por su ubicación cercana al mar, en épocas de mareas altas, la vía sufre de inundaciones, tal como se evidencia en las fotografías.</p> <p>Infraestructura de Servicios públicos:<br/>Acueducto: Presencia de personal para normalización del sistema de agua potable. (Conexiones domiciliarias).<br/>Alcantarillado: Revisión de existencia de red. En</p> | |

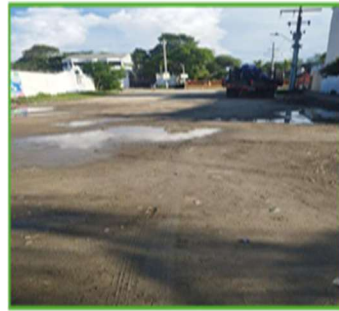
| ID | LOCALIDAD | BARRIO | DIRECCION | LONGITUD (m) | ANCHO (m) | OBSERVACIONES | FOTOGRAFIAS |
|---|---|---|---|---|---|---|---|
| CII_19 | | | CII 46 entre Cra 2 y 9 | 60,00 | 6,3 | Se observa vía en terreno natural con superficie irregular por zonas con relleno de material de escombros y baches, se requiere construcción de andenes y bordillos. Por su ubicación cercana al mar, en épocas de mareas altas, la vía sufre de inundaciones, tal como se evidencia en las fotografías. | |

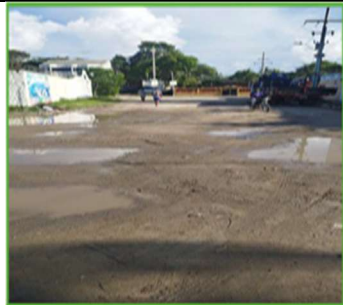
| ID | LOCALIDAD | BARRIO | DIRECCION | LONGITUD (m) | ANCHO (m) | OBSERVACIONES | FOTOGRAFIAS |
|---|---|---|---|---|---|---|---|
| | | | | | | <p>Infraestructura de Servicios públicos:</p> <p>Acueducto: Presencia de personal para normalización del sistema de agua potable. (Conexiones domiciliarias).</p> <p>Alcantarillado: Revisión de existencia de red. En base de datos aparece completa en la longitud total del tramo. Surtigas: Acompañamiento para localización de cruces.</p> <p>Afinia: Normalización del sistema de redes eléctricas. Intervención de manera conjunta a partir del inicio del proyecto.</p> | |

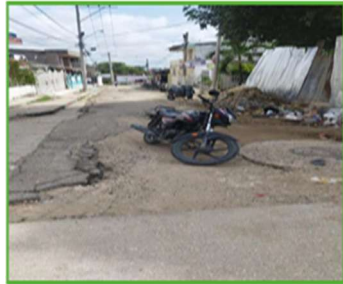
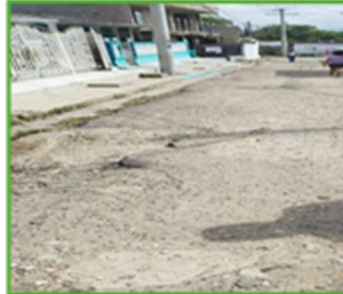
| ID | LOCALIDAD | BARRIO | DIRECCION | LONGITUD (m) | ANCHO (m) | OBSERVACIONES | FOTOGRAFIAS |
|---|---|---|---|---|---|---|---|
| CII_20 | 2 | Las Delicias | CII 37 entre Cra 27a y 28 | 53,00 | 5 | Se observa vía en terreno natural con superficie irregular por zonas con | |

| ID | LOCALIDAD | BARRIO | DIRECCION | LONGITUD<br>(m) | ANCHO<br>(m) | OBSERVACIONES | FOTOGRAFIAS |
|---|---|---|---|---|---|---|---|
| | | | | | | <p>relleno de material de escombros y baches, además se observó áreas con evidencias de la existencia de una anterior carpeta asfáltica, se requiere construcción de andenes y bordillos.</p> <p>Infraestructura de Servicios públicos:</p> <p>Acuacar:</p> <p>Acueducto: No requiere intervención.</p> <p>Alcantarillado: Renovar redes de alcantarillado.</p> <p>Surtigas:</p> <p>Acompañamiento para localización de cruces.</p> | |

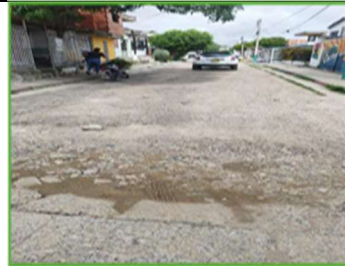
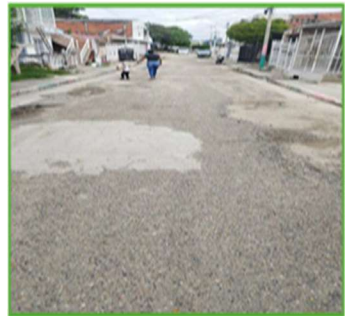
| ID | LOCALIDAD | BARRIO | DIRECCION | LONGITUD<br>(m) | ANCHO<br>(m) | OBSERVACIONES | FOTOGRAFIAS |
|---|---|---|---|---|---|---|---|
| CL_21 | | | Cra 27a entre Calles 37 y 39 | 105,00 | 6 | Se observa vía en terreno natural con superficie irregular por zonas con relleno de material de escombros y baches, además se observó áreas | |

| ID | LOCALIDAD | BARRIO | DIRECCION | LONGITUD<br>(m) | ANCHO<br>(m) | OBSERVACIONES | FOTOGRAFIAS |
|---|---|---|---|---|---|---|---|
| | | | | | | <p>con evidencias de la existencia de una anterior carpeta asfáltica, se requiere construcción de andenes y bordillos.</p> <p>Infraestructura de Servicios públicos:</p> <p>Acuacar:</p> <p>Acueducto: Requiere renovación de redes.</p> <p>Alcantarillado: Renovar redes de alcantarillado.</p> <p>Surtigas:</p> <p>Acompañamiento para localización de cruces.</p> | |

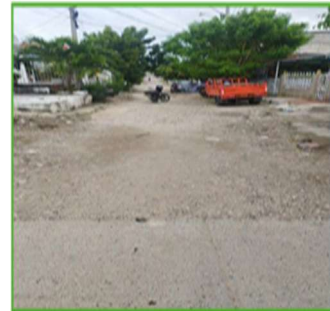
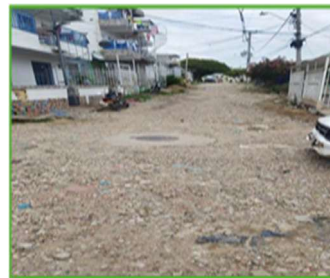
| ID | LOCALIDAD | BARRIO | DIRECCION | LONGITUD<br>(m) | ANCHO<br>(m) | OBSERVACIONES | FOTOGRAFIAS |
|---|---|---|---|---|---|---|---|
| CII_22 | | | Cra 27a entre Calles 40 y 41a | 150,00 | 5 | Se observa vía en terreno natural con superficie irregular por zonas con relleno de material de escombros y baches, se | |

| ID | LOCALIDAD | BARRIO | DIRECCION | LONGITUD<br>(m) | ANCHO<br>(m) | OBSERVACIONES | FOTOGRAFIAS |
|---|---|---|---|---|---|---|---|
| | | | | | | <p>requiere construcción de andenes y bordillos.</p> <p>Infraestructura de Servicios públicos:</p> <p>Acuacar:</p> <p>Acueducto: Requiere renovación de redes.</p> <p>Alcantarillado: Renovar redes de alcantarillado.</p> <p>Surtigas:</p> <p>Acompañamiento para localización de cruces.</p> | |

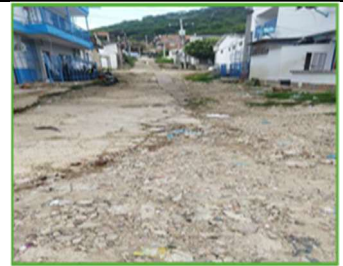
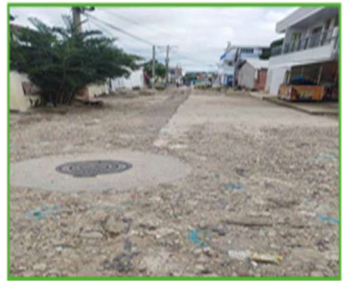
| ID | LOCALIDAD | BARRIO | DIRECCION | LONGITUD<br>(m) | ANCHO<br>(m) | OBSERVACIONES | FOTOGRAFIAS |
|---|---|---|---|---|---|---|---|
| CII_23 | | | CII 41 entre Cra 26 y 28 | 115,00 | 5 | <p>Se observa vía en terreno natural con superficie irregular por zonas con relleno de material de escombros y baches, se requiere construcción de andenes y bordillos.</p> <p>Infraestructura de Servicios públicos:</p> | |

| ID | LOCALIDAD | BARRIO | DIRECCION | LONGITUD<br>(m) | ANCHO<br>(m) | OBSERVACIONES | FOTOGRAFIAS |
|---|---|---|---|---|---|---|---|
| | | | | | | <p>Acuacar:</p> <p>Acueducto: Requiere sustitución de un tramo de tubería de gres.</p> <p>Alcantarillado: Revisión redes de alcantarillado.</p> <p>Surtigas:</p> <p>Acompañamiento para localización de cruces.</p> | |

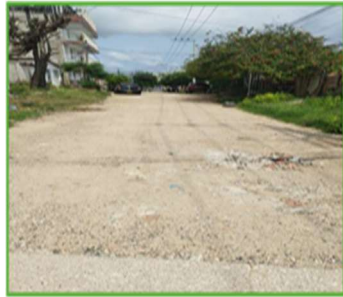
| ID | LOCALIDAD | BARRIO | DIRECCION | LONGITUD<br>(m) | ANCHO<br>(m) | OBSERVACIONES | FOTOGRAFIAS |
|---|---|---|---|---|---|---|---|
| CII_24 | | | Cra 28 entre Calles 39 y 40 | 70,00 | 5 | <p>Se observa vía en terreno natural con superficie irregular por zonas con relleno de material de escombros y baches, se requiere construcción de andenes y bordillos.</p> <p>Infraestructura de Servicios públicos:</p> <p>Acuacar:</p> | |

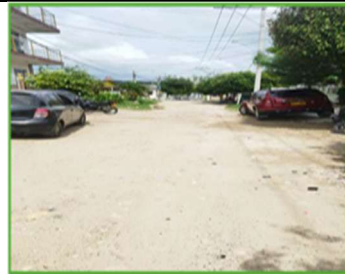
| ID | LOCALIDAD | BARRIO | DIRECCION | LONGITUD<br>(m) | ANCHO<br>(m) | OBSERVACIONES | FOTOGRAFIAS |
|---|---|---|---|---|---|---|---|
| | | | | | | Acueducto: Requiere sustitución de un tramo de tubería de gres.<br>Alcantarillado: Revisión redes de alcantarillado.<br>Surtigas:<br>Acompañamiento para localización de cruces. | |

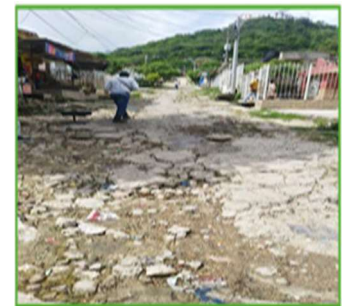
| ID | LOCALIDAD | BARRIO | DIRECCION | LONGITUD<br>(m) | ANCHO<br>(m) | OBSERVACIONES | FOTOGRAFIAS |
|---|---|---|---|---|---|---|---|
| CII_25 | | | CII 39 entre Cra 24 y 26 | 150,00 | 5 | Se observa vía en terreno natural con superficie irregular por zonas con relleno de material de escombros y baches, se requiere construcción de andenes y bordillos.<br>Infraestructura de Servicios públicos:<br>Acuacar:<br>Acueducto: Requiere renovación de redes.<br>Alcantarillado: Renovar redes de alcantarillado. | |

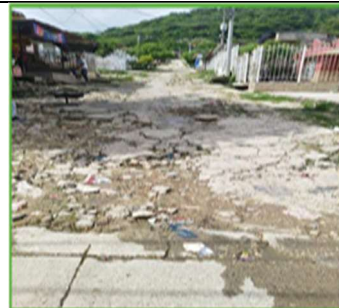
| ID | LOCALIDAD | BARRIO | DIRECCION | LONGITUD<br>(m) | ANCHO<br>(m) | OBSERVACIONES | FOTOGRAFIAS |
|---|---|---|---|---|---|---|---|
| | | | | | | <p>Surtigas:</p> <p>Acompañamiento para localización de cruces.</p> <p>Solicitar verificación del alcance con la unidad de gestión de riesgo (Zona de alto riesgo en la falda de la ladera, zona de retiro de 25 mts.)</p> | |

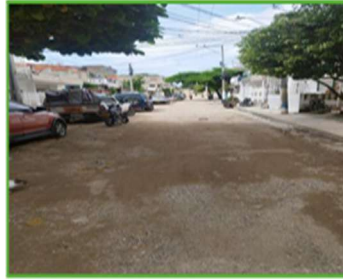
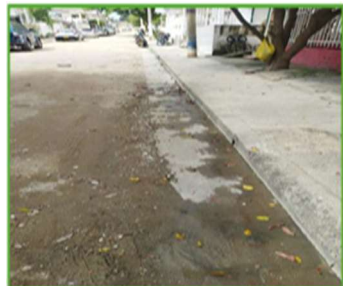
| ID | LOCALIDAD | BARRIO | DIRECCION | LONGITUD<br>(m) | ANCHO<br>(m) | OBSERVACIONES | FOTOGRAFIAS |
|---|---|---|---|---|---|---|---|
| CII_26 | 2 | La Quinta | CII 34 entre Cra 25a y 23 | 270,00 | 5 | <p>Se observa vía en terreno natural con superficie irregular por zonas con relleno de material de escombros y baches, se requiere construcción de andenes y bordillos.</p> <p>Infraestructura de Servicios públicos:</p> <p>Acuacar: Acueducto:</p> <p>Posible intervención de</p> | |

| ID | LOCALIDAD | BARRIO | DIRECCION | LONGITUD<br>(m) | ANCHO<br>(m) | OBSERVACIONES | FOTOGRAFIAS |
|---|---|---|---|---|---|---|---|
| | | | | | | <p>un tramo muy pequeño.<br/> Alcantarillado: Requiere evaluación de red.<br/> Surtigas:<br/> Acompañamiento para localización de cruces.</p> | |

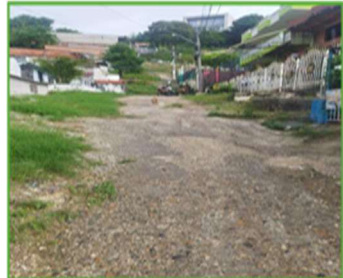
| ID | LOCALIDAD | BARRIO | DIRECCION | LONGITUD<br>(m) | ANCHO<br>(m) | OBSERVACIONES | FOTOGRAFIAS |
|---|---|---|---|---|---|---|---|
| CII_27 | 2 | La María | CII 51 entre Cra 30 y Colegio | 60,00 | 4,5 | <p>Se observa vía en terreno natural con superficie irregular por zonas con relleno de material de escombros y baches, pendientes verticales pronunciadas, se prevé que para dar continuidad al tránsito de peatones la</p> | |

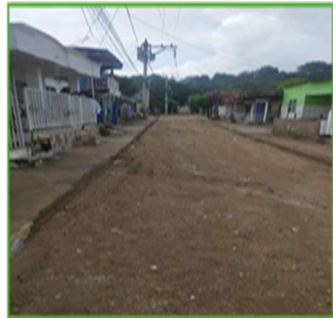
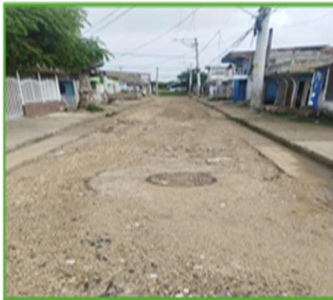
| ID | LOCALIDAD | BARRIO | DIRECCION | LONGITUD<br>(m) | ANCHO<br>(m) | OBSERVACIONES | FOTOGRAFIAS |
|---|---|---|---|---|---|---|---|
| CII_28 | | | CII 53 entre Cra 34 y Vía Perimetral | 160,00 | 4,5 | Se observa vía en terreno natural con superficie irregular por zonas con relleno de material de escombros y baches, se requiere la construcción de andenes y bordillos. | |

| ID | LOCALIDAD | BARRIO | DIRECCION | LONGITUD<br>(m) | ANCHO<br>(m) | OBSERVACIONES | FOTOGRAFIAS |
|---|---|---|---|---|---|---|---|
| | | | | | | <p>Infraestructura de Servicios públicos:</p> <p>Acuacar:</p> <p>Acueducto: No requiere Intervención.</p> <p>Alcantarillado: No requiere Intervención.</p> <p>Surtigas:</p> <p>Acompañamiento para localización de cruces.</p> | |

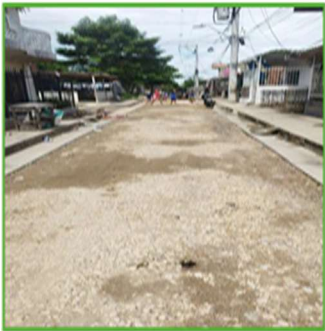
| ID | LOCALIDAD | BARRIO | DIRECCION | LONGITUD<br>(m) | ANCHO<br>(m) | OBSERVACIONES | FOTOGRAFIAS |
|---|---|---|---|---|---|---|---|
| CII_32 | | | Cra 50b con CII 37<br>(Calle de la Virgen) | 550,00 | 5 | <p>Se observa vía en terreno natural con superficie irregular por zonas con relleno de material de escombros y baches, Se requiere la construcción de andenes y bordillos. Se considera la construcción de alcantarilla en empalme perimetral y calle la Virgen.</p> <p>Infraestructura de Servicios públicos:</p> <p>Acuacar:</p> <p>Acueducto: Se requiere intervención de 60 ml de red de acueducto faltante.</p> <p>Alcantarillado: faltan 120 ml hacia vía perimetral. (no realizan ampliación)</p> | |

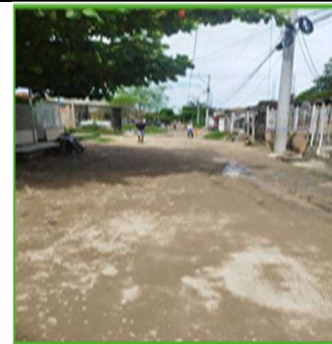
| ID | LOCALIDAD | BARRIO | DIRECCION | LONGITUD<br>(m) | ANCHO<br>(m) | OBSERVACIONES | FOTOGRAFIAS |
|---|---|---|---|---|---|---|---|
| | | | | | | <p>de red de manera directa).</p> <p>Surtigas:<br/>Acompañamiento para localización de cruces, se verificará cobertura de viviendas faltantes hacia vía perimetral (20m de tubería de acuerdo con información suministrada por la comunidad).</p> <p>Gobernación de Bolívar:<br/>Solicitar a secretaria general de la alcaldía la gestión de los 120 ml de red de alcantarillado faltante hacia la vía perimetral.</p> | |

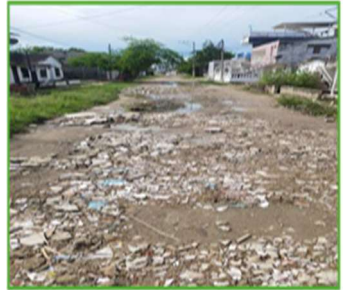
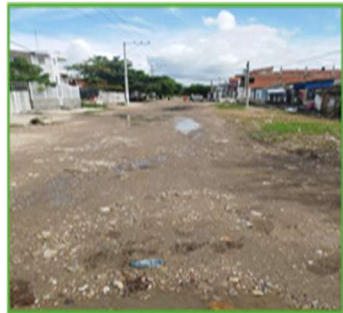
| ID | LOCALIDAD | BARRIO | DIRECCION | LONGITUD<br>(m) | ANCHO<br>(m) | OBSERVACIONES | FOTOGRAFIAS |
|---|---|---|---|---|---|---|---|
| CLI_33 | | | CLI 32 entre Cra 57 y 60b | 450,00 | 6 | Se observa vía en terreno natural con superficie irregular por zonas con | |

| ID | LOCALIDAD | BARRIO | DIRECCION | LONGITUD<br>(m) | ANCHO<br>(m) | OBSERVACIONES | FOTOGRAFIAS |
|---|---|---|---|---|---|---|---|
| | | | | | | <p>relleno de material de escombros y baches. Colinda en ambos extremos del tramo a intervenir, con dos afluentes de agua, el canal Bomba del Tigre en la Cra 57 y en la Cra 60 b con el caño Canal Ricaurte, de acuerdo a información suministrada por la comunidad se presentan inundaciones en época de invierno, por desbordamiento de los cuerpos de agua con los que limita a sus extremos. Se requiere la construcción de andenes y bordillos. Infraestructura de servicios públicos: Acuacar:</p> | |

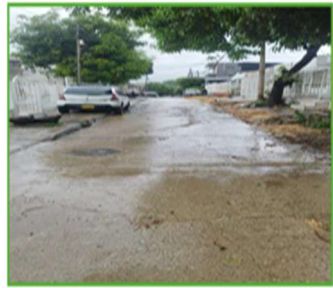
| ID | LOCALIDAD | BARRIO | DIRECCION | LONGITUD<br>(m) | ANCHO<br>(m) | OBSERVACIONES | FOTOGRAFIAS |
|---|---|---|---|---|---|---|---|
| CII_34 | 3 | Blas de Leso | Cra 66 entre CII 19 y 21 | 190,00 | 5 | Tramo de vía existente en pavimento rígido en avanzado estado de deterioro o de severidad alta, presenta grietas en bloque o fracturación múltiple, requiere demolición de pavimento rígido, en la totalidad del tramo a intervenir, así como la construcción de andenes y bordillos.<br>Acuacar:<br>Acueducto: No requiere Intervención.<br>Alcantarillado: No requiere Intervención.<br>Surtigas: | |

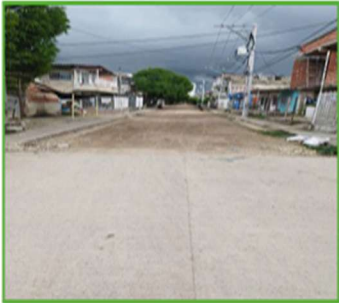
| ID | LOCALIDAD | BARRIO | DIRECCION | LONGITUD<br>(m) | ANCHO<br>(m) | OBSERVACIONES | FOTOGRAFIAS |
|---|---|---|---|---|---|---|---|
| CII_35 | 3 | San José de los Campanos | Carrera 97 | 310,00 | 5,5 | Se observa vía en terreno natural con superficie irregular por zonas con relleno de material de escombros. Se requiere la construcción de andenes y bordillos.<br>Infraestructura de servicios públicos:<br>Acuacar: | |

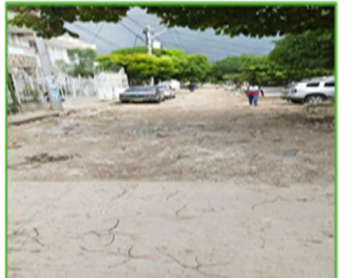
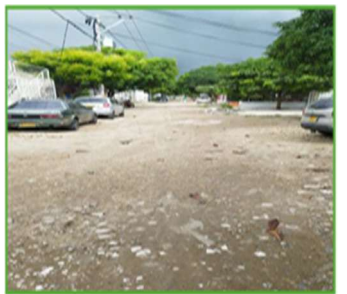
| ID | LOCALIDAD | BARRIO | DIRECCION | LONGITUD (m) | ANCHO (m) | OBSERVACIONES | FOTOGRAFIAS |
|---|---|---|---|---|---|---|---|
| CII_36 | | | Carrera 98 | 325,00 | 5,5 | Se observa vía en terreno natural con superficie irregular por zonas con relleno de material de escombros. Se requiere la construcción de andenes y bordillos.<br>Infraestructura de servicios públicos:<br>Acuacar:<br>Acueducto: No requiere Intervención.<br>Alcantarillado: No requiere Intervención.<br>Surtigas:<br>Acompañamiento para localización de cruces. | <br> |

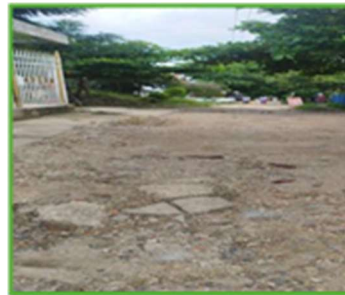
| ID | LOCALIDAD | BARRIO | DIRECCION | LONGITUD (m) | ANCHO (m) | OBSERVACIONES | FOTOGRAFIAS |
|---|---|---|---|---|---|---|---|
| CII_37 | 3 | Pasacaballos | Cra 17 entre Calles 21 y 26 | 260,00 | 6,5 | Se observa vía en terreno natural con superficie irregular por zonas con relleno de material de escombros, Se requiere la construcción de andenes y bordillos.<br>Infraestructura de servicios públicos:<br>Acuacar:<br>Acueducto: No requiere Intervención.<br>Alcantarillado: No requiere Intervención.<br>Surtigas:<br>Revisión de cobertura. | <br> |

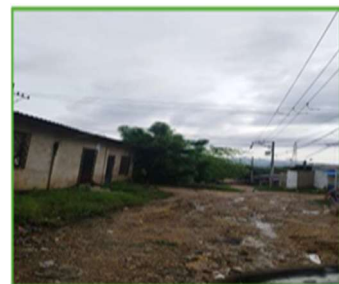
| ID | LOCALIDAD | BARRIO | DIRECCION | LONGITUD (m) | ANCHO (m) | OBSERVACIONES | FOTOGRAFIAS |
|---|---|---|---|---|---|---|---|
| CII_40 | 3 | Nelson Mandela | CII 2 entre Cra 88 y 89 | 270,00 | 5 | Se observa vía en terreno natural con superficie irregular por zonas con relleno de material de escombros, Se requiere la construcción de andenes y bordillos.<br>Infraestructura de servicios públicos:<br><br>Acuacar:<br>Acueducto: No requiere Intervención.<br>Alcantarillado: No requiere Intervención.<br><br>Surtigas:<br>Acompañamiento para localización de cruces. | <br> |

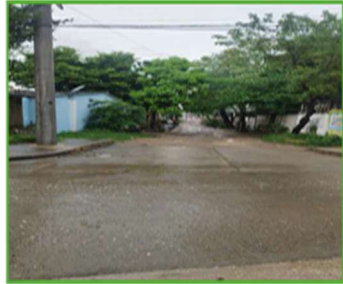
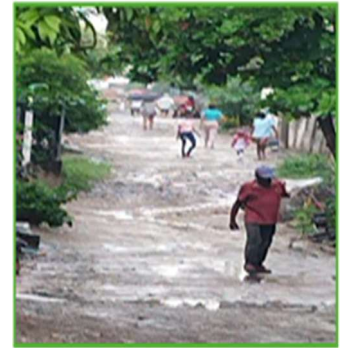
| ID | LOCALIDAD | BARRIO | DIRECCION | LONGITUD (m) | ANCHO (m) | OBSERVACIONES | FOTOGRAFIAS |
|---|---|---|---|---|---|---|---|
| CII_41 | 3 | San Pedro Mártir | Cra 68a entre Calles 5 y 7c (Calle Nicaragua) | 320,00 | 5,5 | Se observa vía en terreno natural con superficie irregular por zonas con | |

| ID | LOCALIDAD | BARRIO | DIRECCION | LONGITUD<br>(m) | ANCHO<br>(m) | OBSERVACIONES | FOTOGRAFIAS |
|---|---|---|---|---|---|---|---|
| | | | | | | <p>relleno de material de escombros, Se requiere la construcción de andenes y bordillos.</p> <p>Infraestructura de servicios públicos:</p> <p>Acuacar:</p> <p>Acueducto: No requiere Intervención.</p> <p>Alcantarillado: No requiere Intervención.</p> <p>Surtigas:</p> <p>Acompañamiento para localización de cruces.</p> | |

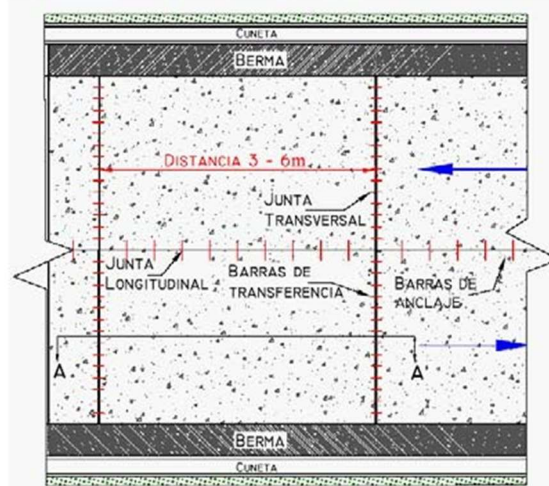
Figura 1. Losas de Concreto Simple

Este sistema utiliza placas de concreto sin refuerzo. Las juntas de contracción transversal son en general construidas a intervalos entre 3 y 6 m (Figura 1), con el objetivo de controlar la fisuración de las losas dependiendo del diseño de las losas, éstas se pueden unir mediante dovelas o barras de transferencia colocadas en las juntas transversales asegurando la transferencia de carga entre estas; además se colocan barras de anclaje en las juntas longitudinales, en dirección perpendicular al eje de la vía<sup>1</sup>.

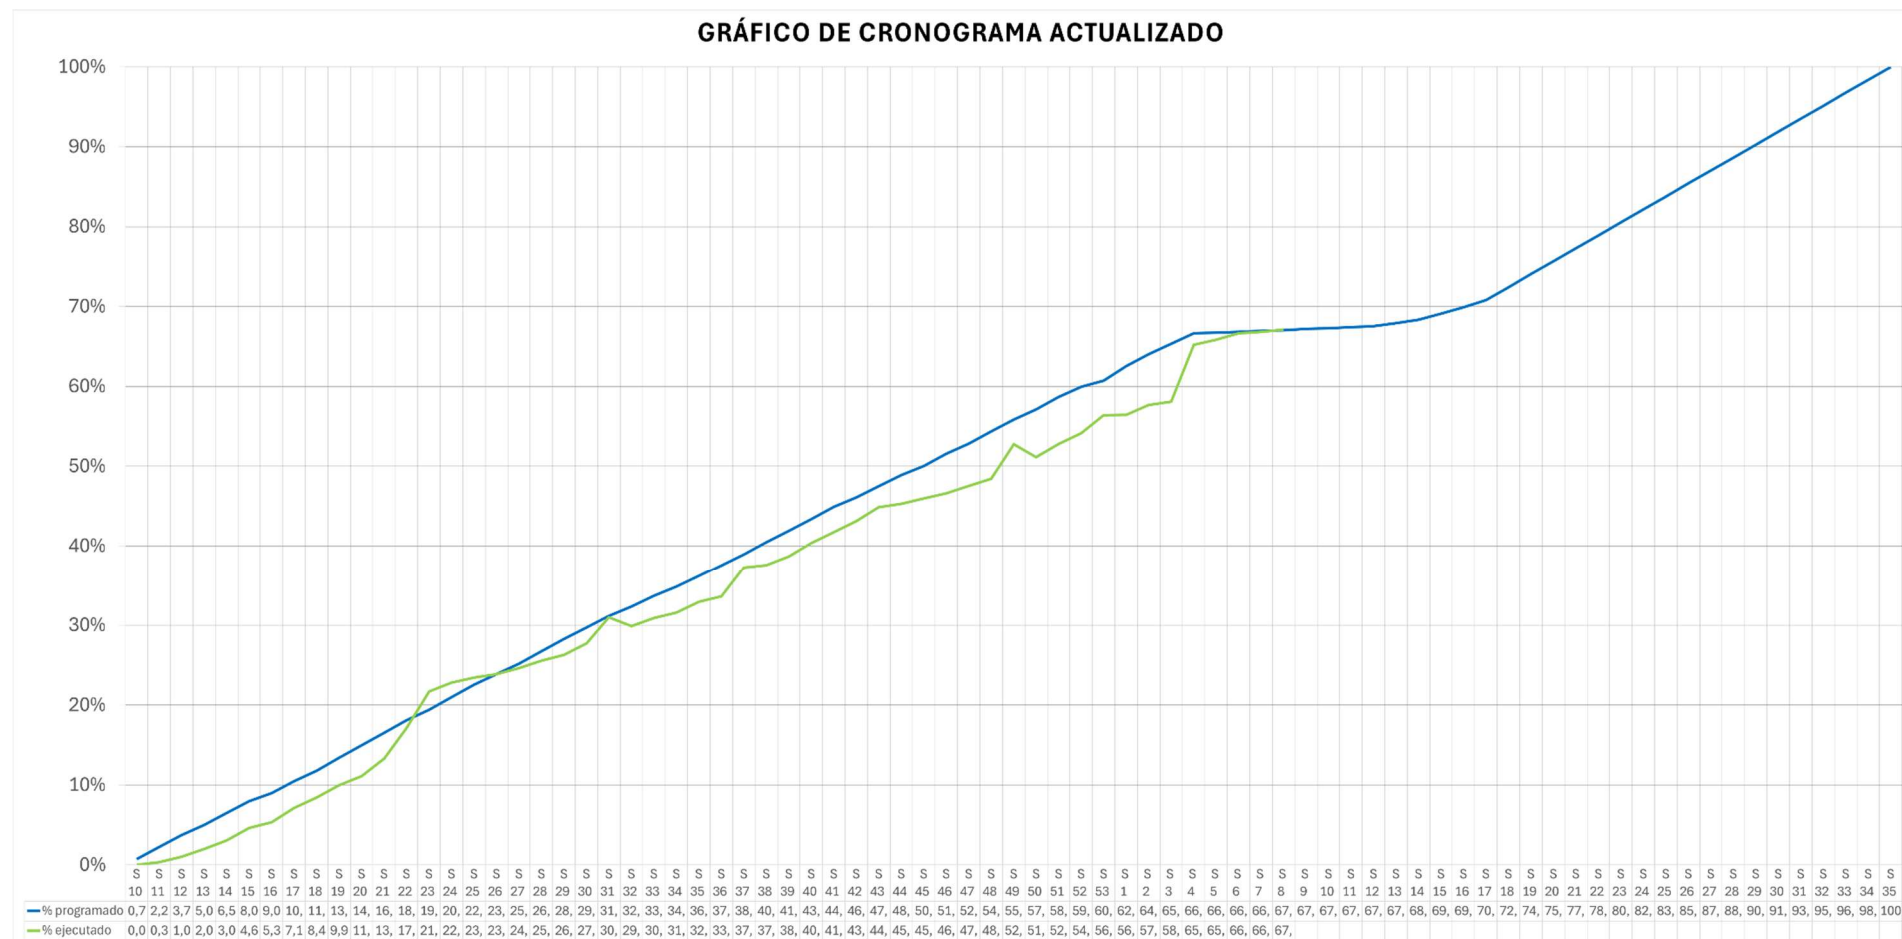
## GRÁFICO GENERAL ACTUALIZADO DEL PROYECTO

En el presente informe N 12 se presenta la programación actualizado en plazo y costo incluido los adicionales aprobados por la entidad contratante.
