# **INFORME MENSUAL NRO. 6**

## **CONTRATO NRO. 3218-2024**

**OBJETO: MEJORAMIENTO DE LA MALLA VIAL EN EL DISTRITO  
DE CARTAGENA**

**CONSORCIO GDC**

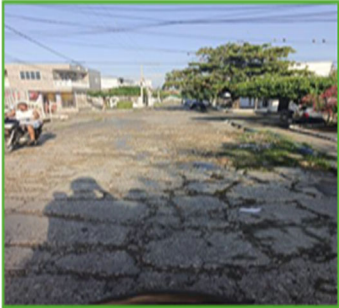
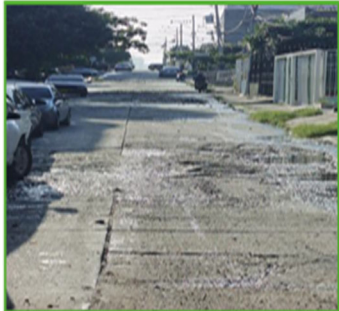
| RELACION DE VIAS A INTERVENIR | | | | | | | |
|---|---|---|---|---|---|---|---|
| CII_1 | 1 | Bruselas | Calle Benjamín Herrera | 250,00 | 6,5 | <p>Vía en pavimento rígido, falla tipo piel de cocodrilo, se presentan fisuras que se conectan unas con otras formando polígonos irregulares, se evidencia desgaste superficial del pavimento existente. Andenes y bordillos en mal estado.</p> <p>Infraestructura de Servicios públicos:</p> <p>Acuacar:</p> <p>Acueducto: Requiere Sustitución de Redes.</p> <p>Alcantarillado: Inspección de Cámaras para evaluación de redes.</p> <p>Surtigas:</p> <p>Acompañamiento para localización de cruces.</p> | |

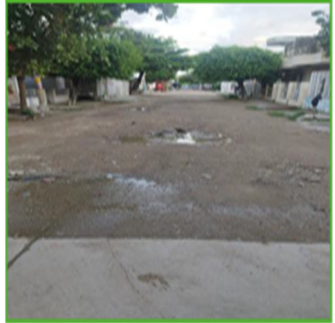
| CII_2 | 1 | Siete de Agosto | Cra 16a entre CII 73 y 77 | 160,00 | 6 | <p>Se observa vía en terreno natural con superficie irregular por zonas con relleno de material de escombros, se evidencian baches, se requiere construcción de andenes y bordillos.</p> <p>Infraestructura de Servicios públicos:</p> <p>Acuacar:</p> <p>Acueducto: Se requiere Restitución de redes.</p> <p>Alcantarillado: No requiere intervención.</p> <p>Surtigas:</p> <p>Acompañamiento para localización de cruces.</p> | |

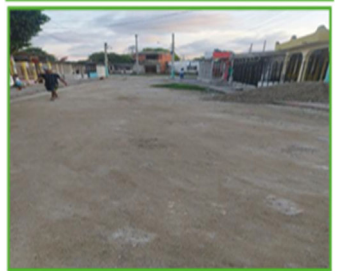
| CII_5 | | | CII 78 entre<br>Intersección Y Cra 21 | 50,00 | 4,5 | Se observa vía en terreno<br>natural con superficie<br>irregular por zonas con<br>relleno de material de<br>escombro, se requiere<br>construcción de andenes<br>y bordillos.<br>Infraestructura de<br>Servicios públicos:<br>Acuacar:<br>Acueducto: No requiere<br>Intervención.<br>Alcantarillado: No<br>requiere Intervención.<br>Surtigas:<br>Acompañamiento para<br>localización de cruces. | <br> |

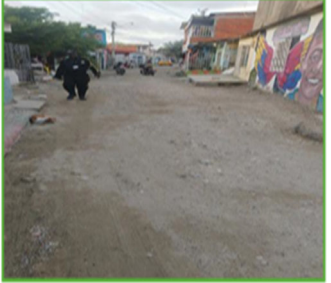
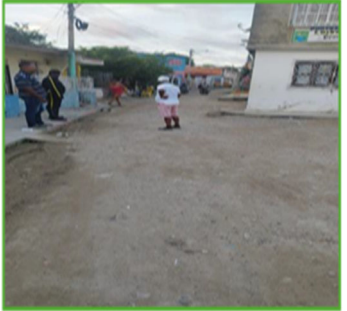
| CII_6 | | | CII 78b entre Cra 20b<br>y 21 | 54,00 | 3,8 | Se observa vía en terreno<br>natural con superficie | |

| | | | | | | <p>irregular por zonas con relleno de material de escombros, se requiere construcción de andenes y bordillos.</p> <p>Infraestructura de Servicios públicos:</p> <p>Acuacar:</p> <p>Acueducto: No requiere Intervención.</p> <p>Alcantarillado: No requiere Intervención.</p> <p>Surtigas:</p> <p>Acompañamiento para localización de cruces.</p> | |

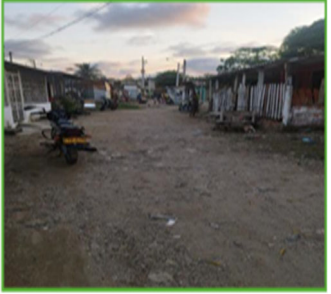
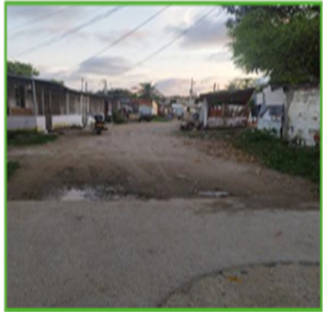
| CLL_7 | | | CLL 78c entre Cra 20b y 21 | 63,00 | 3,5 | <p>Se observa vía en terreno natural con superficie irregular por zonas con relleno de material de escombros, se requiere construcción de andenes y bordillos.</p> <p>Infraestructura de Servicios públicos:</p> <p>Acuacar:</p> | |

| | | | | | | <p>Acueducto: No requiere Intervención.</p> <p>Alcantarillado: No requiere Intervención.</p> <p>Surtigas:</p> <p>Acompañamiento para localización de cruces.</p> | |

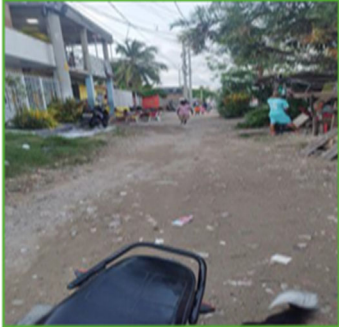
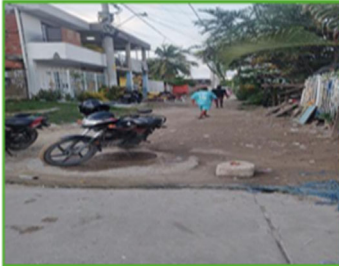
| CII_8 | | | CII 78c entre Cra 20b y 22b | 30,00 | 3,5 | <p>Se observa vía en terreno natural con superficie irregular por zonas con relleno de material de escombros, se requiere construcción de andenes y bordillos.</p> <p>Infraestructura de Servicios públicos:</p> <p>Acuacar:</p> <p>Acueducto: No requiere Intervención.</p> <p>Alcantarillado: No requiere Intervención.</p> <p>Surtigas:</p> <p>Acompañamiento para localización de cruces.</p> | |

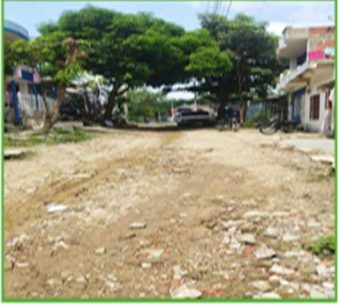
| CII_9 | 1 | Las Brisas | CII 26c entre CII 24ª | 225,00 | 4,5 | <p>Se observa vía en terreno natural con superficie irregular por zonas con relleno de material de escombros, se evidencian vegetación en área de calzada y surcos</p> | |

| | | | | | | <p>naturales por escorrentía de aguas lluvias y/o desagües, se requiere construcción de andenes y bordillos.</p> <p>Infraestructura de Servicios públicos:</p> <p>Acuacar:</p> <p>Acueducto: No requiere Intervención.</p> <p>Alcantarillado: No requiere Intervención.</p> <p>Surtigas:</p> <p>Acompañamiento para localización de cruces.</p> | |

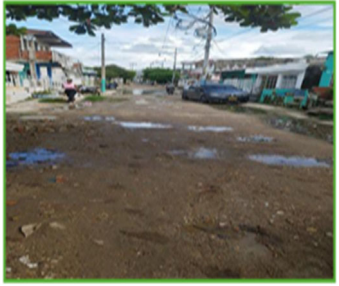
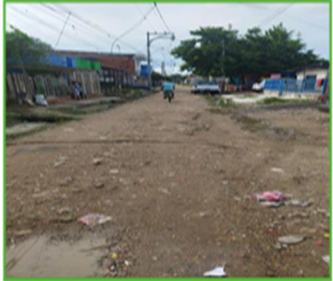
| CLI_10 | 2 | Fredonia | CLI 40 entre Cra 80 y Caño Matute (Calle 9) | 430,00 | 5 | <p>Se observa vía en terreno natural con superficie irregular por zonas con relleno de material de escombros, al final de la vía, ésta bordea con el caño Matute, así mismo se observó señales de inundaciones frecuentes en la vía por la cercanía al cuerpo de agua, se</p> | |

| | | | | | | <p>requiere construcción de andenes y bordillos.</p> <p>Infraestructura de Servicios públicos:</p> <p>Acuacar: Acueducto:</p> <p>Revisión de Redes.</p> <p>Alcantarillado: No requiere Intervención.</p> <p>Surtigas:</p> <p>Acompañamiento para localización de cruces.</p> | |

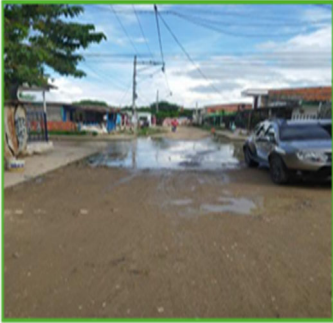
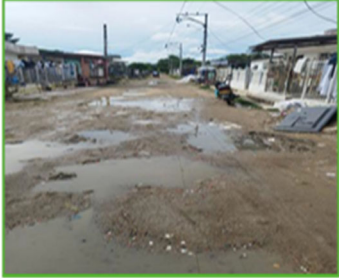
| CLI_11 | | | <p>CLI 41 entre Cra 80 y Caño Matute (Calle 10)</p> | 430,00 | 5 | <p>Se observa vía en terreno natural con superficie irregular por zonas con relleno de material de escombros y baches, al final de la vía, ésta bordea con el caño Matute, así mismo se observó señales de inundaciones frecuentes en la vía por la cercanía al cuerpo de agua, se requiere construcción de andenes y bordillos.</p> | |

| | | | | | | Infraestructura de Servicios públicos:<br>Acuacar: Acueducto:<br>Revisión de Redes.<br>Alcantarillado: No requiere Intervención.<br>Surtigas:<br>Acompañamiento para localización de cruces. | |

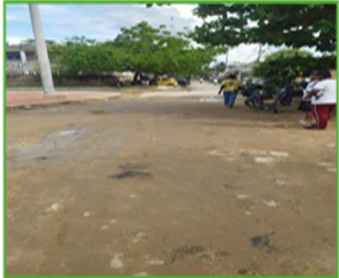
| ClI_12 | | | ClI 46 entre Cra 79 y Caño Matute (Calle 15) | 355,00 | 5 | Se observa vía en terreno natural con superficie irregular por zonas con relleno de material de escombros y baches, al final de la vía, ésta bordea con el caño Matute, así mismo se observó señales de inundaciones frecuentes en la vía por la cercanía al cuerpo de agua, se requiere construcción de andenes y bordillos.<br>Infraestructura de Servicios públicos: | <br> |

| | | | | | | <p>Acuacar: Acueducto:<br/>Revisión de Redes.<br/>Alcantarillado: No<br/>requiere Intervención.<br/>Surtigas:<br/>Acompañamiento para<br/>localización de cruces.</p> | |

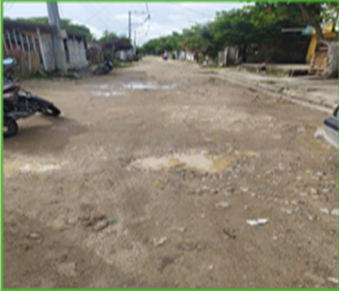
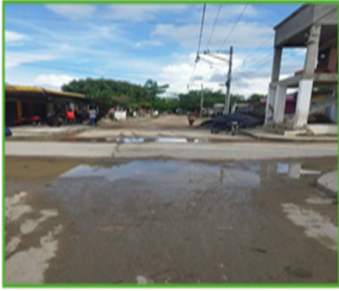
| CLL_13 | | | <p>CLL 44 entre Cra 79 y<br/>Caño Matute (Calle<br/>13)</p> | 350,00 | 5 | <p>Se observa vía en terreno<br/>natural con superficie<br/>irregular por zonas con<br/>relleno de material de<br/>escombros y baches, al<br/>final de la vía, ésta<br/>bordea con el caño<br/>Matute, así mismo se<br/>observó señales de<br/>inundaciones frecuentes<br/>en la vía por la cercanía al<br/>cuerpo de agua, se<br/>requiere construcción de<br/>andenes y bordillos.<br/>Infraestructura de<br/>Servicios públicos:<br/>Acuacar: Acueducto:<br/>Revisión de Redes.<br/>Alcantarillado: No</p> | |

| | | | | | | <p>requiere Intervención.<br/>Surtigas:<br/>Acompañamiento para<br/>localización de cruces.</p> | |

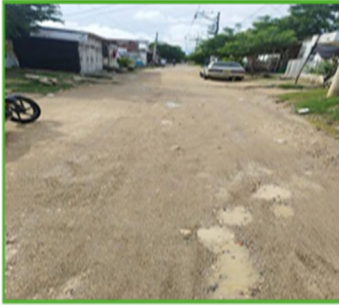
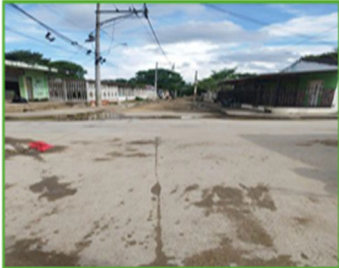
| CLI_14 | | | <p>CLI 45 entre Cra 79 y<br/>Caño Matute (Calle<br/>14)</p> | 350,00 | 5 | <p>Se observa vía en terreno natural con superficie irregular por zonas con relleno de material de escombros y baches, al final de la vía, ésta bordea con el caño Matute, así mismo se observó señales de inundaciones frecuentes en la vía por la cercanía al cuerpo de agua, se requiere construcción de andenes y bordillos.<br/>Infraestructura de Servicios públicos:<br/>Acuacar: Acueducto:<br/>Revisión de Redes.<br/>Alcantarillado: No requiere Intervención.<br/>Surtigas:</p> | |

| | | | | | | Acompañamiento para localización de cruces. | |

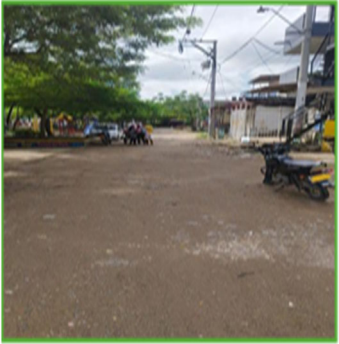
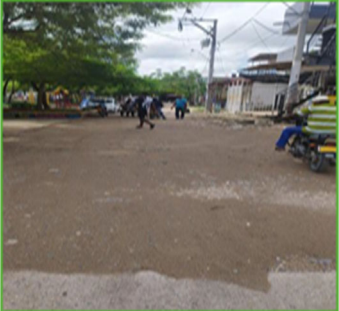
| Cll_15 | 2 | Nuevo Paraíso | Cra 80 entre Cll 38 y 48 | 680,00 | 5 | <p>Se observa vía en terreno natural con superficie irregular por zonas con relleno de material de escombros y baches, ésta confina en uno de sus bordes con el canal de drenaje Calicanto Viejo, del cual se observó que la estructura del muro lateral ubicado al borde la vía, presenta deterioros y existen áreas donde el acero de refuerzo se encuentra expuesto, es necesario revisar esos tramos para determinar el alcance, además se requiere construcción de andenes y bordillos.</p> <p>Infraestructura de Servicios públicos:<br/>Acuacar:</p> | |

| | | | | | | <p>Acueducto: No requiere Intervención.</p> <p>Alcantarillado: No requiere Intervención.</p> <p>Surtigas:</p> <p>Acompañamiento para localización de cruces</p> | |

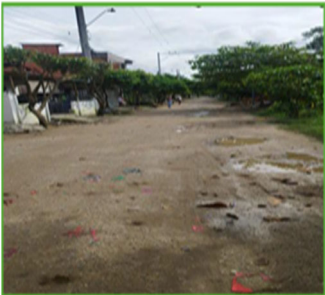
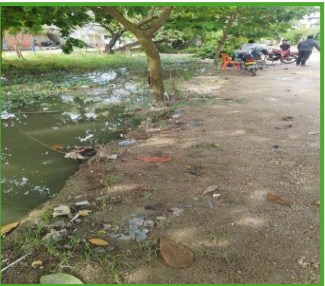
| CLI_16 | | | CLI 32b entre Cra 81 y 83 | 160,00 | 4,5 | <p>Se observa vía en terreno natural con superficie irregular por zonas con relleno de material de escombros y baches, se requiere construcción de andenes y bordillos.</p> <p>Infraestructura de Servicios públicos:</p> <p>Acuacar:</p> <p>Acueducto: No requiere Intervención.</p> <p>Alcantarillado: No requiere Intervención.</p> <p>Surtigas:</p> <p>Acompañamiento para localización de cruces.</p> | |

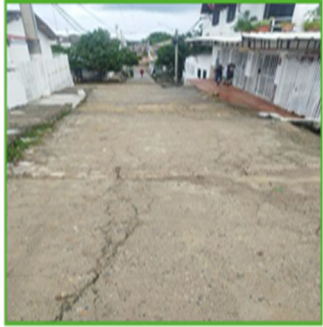
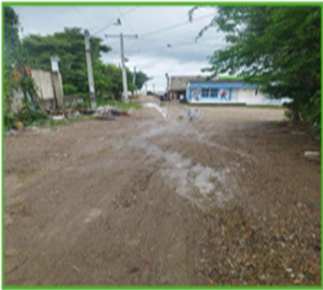
| CLI_17 | 2 | Chapacua | Transv. 71b entre<br>Diag. 32 a 32c (Calle<br>Las Palmas) | 310,00 | 4,5 | <p>Se observa vía en terreno natural con superficie irregular por zonas con relleno de material de escombros y baches, se requiere traslado de postes ubicados en área de calzada y la construcción de andenes y bordillos, en el tramo de vía de mayor amplitud que, así lo permita.</p> <p>Uno de los bordes laterales de la vía, confina con un muro de contención en concreto reforzado, es necesario evaluar si se requiere la extensión de la longitud del muro para la construcción de la vía.</p> <p>Infraestructura de Servicios públicos:</p> <p>Acuacar:</p> <p>Acueducto: No requiere Intervención.</p> | |

| | | | | | | <p>Alcantarillado: Requiere hacer cruces de redes.</p> <p>Surtigas:</p> <p>Acompañamiento para localización de cruces.</p> <p>Telefónica:</p> <p>Reubicación de Poste.</p> | |

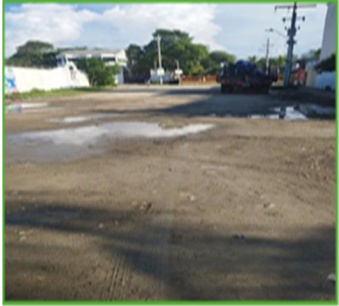
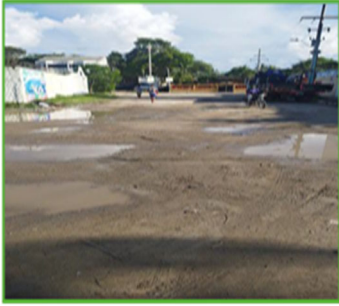
| CLI_19 | | | CLI 46 entre Cra 2 y 9 | 60,00 | 6,3 | <p>Se observa vía en terreno natural con superficie irregular por zonas con relleno de material de escombros y baches, se requiere construcción de andenes y bordillos. Por su ubicación cercana al mar, en épocas de mareas altas, la vía sufre de inundaciones, tal como se evidencia en las fotografías.</p> <p>Infraestructura de Servicios públicos:</p> <p>Acueducto: Presencia de personal para normalización del sistema de agua potable. (Conexiones domiciliarias).</p> <p>Alcantarillado: Revisión de existencia de red. En base de datos aparece completa en la longitud total del tramo. Surtigas:</p> | |

| | | | | | | Acompañamiento para localización de cruces.<br>Afinia: Normalización del sistema de redes eléctricas. Intervención de manera conjunta a partir del inicio del proyecto. | |

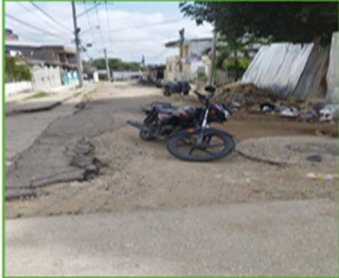
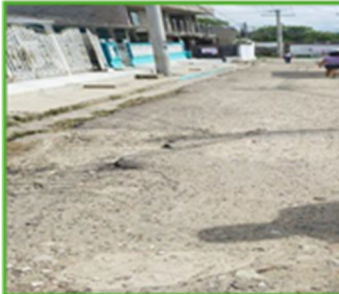
| Cll_20 | 2 | Las Delicias | Cll 37 entre Cra 27a y 28 | 53,00 | 5 | Se observa vía en terreno natural con superficie irregular por zonas con relleno de material de escombros y baches, además se observó áreas con evidencias de la existencia de una anterior carpeta asfáltica, se requiere construcción de andenes y bordillos.<br>Infraestructura de Servicios públicos:<br>Acuacar:<br>Acueducto: No requiere intervención. | |

| | | | | | | <p>Alcantarillado: Renovar redes de alcantarillado.</p> <p>Surtigas:</p> <p>Acompañamiento para localización de cruces.</p> | |

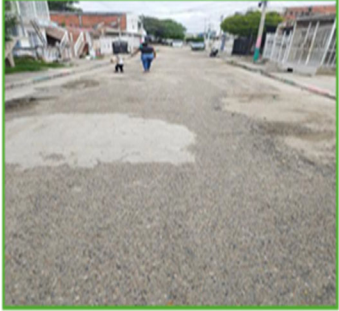
| CLL_21 | | | Cra 27a entre Calles 37 y 39 | 105,00 | 6 | <p>Se observa vía en terreno natural con superficie irregular por zonas con relleno de material de escombros y baches, además se observó áreas con evidencias de la existencia de una anterior carpeta asfáltica, se requiere construcción de andenes y bordillos.</p> <p>Infraestructura de Servicios públicos:</p> <p>Acuacar:</p> <p>Acueducto: Requiere renovación de redes.</p> <p>Alcantarillado: Renovar redes de alcantarillado.</p> <p>Surtigas:</p> <p>Acompañamiento para localización de cruces.</p> | |

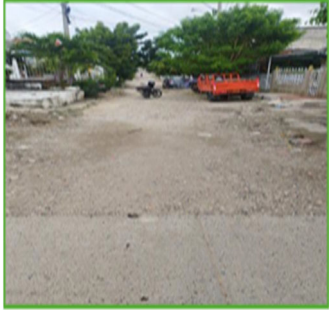
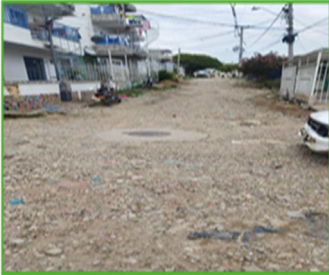
| CII_22 | | | Cra 27a entre Calles 40 y 41a | 150,00 | 5 | Se observa vía en terreno natural con superficie irregular por zonas con relleno de material de escombros y baches, se requiere construcción de andenes y bordillos.<br>Infraestructura de Servicios públicos:<br>Acuacar:<br>Acueducto: Requiere renovación de redes.<br>Alcantarillado: Renovar redes de alcantarillado.<br>Surtigas:<br>Acompañamiento para localización de cruces. | |

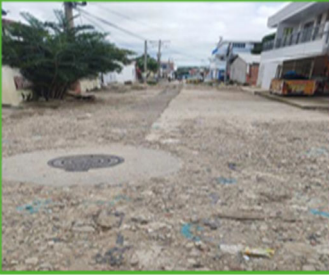
| CII_23 | | | CII 41 entre Cra 26 y 28 | 115,00 | 5 | Se observa vía en terreno natural con superficie irregular por zonas con relleno de material de escombros y baches, se requiere construcción de andenes y bordillos.<br>Infraestructura de Servicios públicos: | |

| | | | | | | <p>Acuacar:</p> <p>Acueducto: Requiere sustitución de un tramo de tubería de gres.</p> <p>Alcantarillado: Revisión redes de alcantarillado.</p> <p>Surtigas:</p> <p>Acompañamiento para localización de cruces.</p> | |

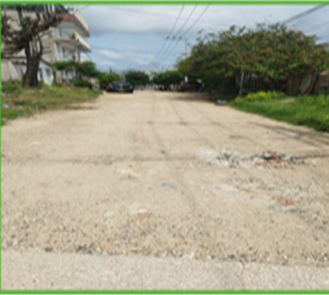
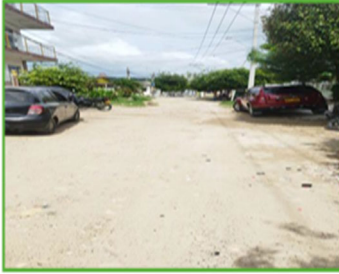
| CLL_24 | | | Cra 28 entre Calles 39 y 40 | 70,00 | 5 | <p>Se observa vía en terreno natural con superficie irregular por zonas con relleno de material de escombros y baches, se requiere construcción de andenes y bordillos.</p> <p>Infraestructura de Servicios públicos:</p> <p>Acuacar:</p> | |

| | | | | | | <p>Acueducto: Requiere sustitución de un tramo de tubería de gres.</p> <p>Alcantarillado: Revisión redes de alcantarillado.</p> <p>Surtigas:</p> <p>Acompañamiento para localización de cruces.</p> | |

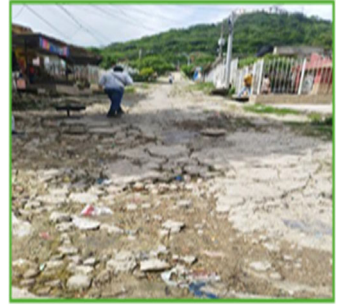
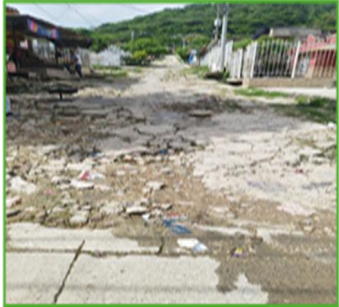
| CLI_25 | | | CLI 39 entre Cra 24 y 26 | 150,00 | 5 | <p>Se observa vía en terreno natural con superficie irregular por zonas con relleno de material de escombros y baches, se requiere construcción de andenes y bordillos.</p> <p>Infraestructura de Servicios públicos:</p> <p>Acuacar:</p> <p>Acueducto: Requiere renovación de redes.</p> <p>Alcantarillado: Renovar redes de alcantarillado.</p> <p>Surtigas:</p> | <br> |

| | | | | | | Acompañamiento para localización de cruces. Solicitar verificación del alcance con la unidad de gestión de riesgo (Zona de alto riesgo en la falda de la ladera, zona de retiro de 25 mts.) | |

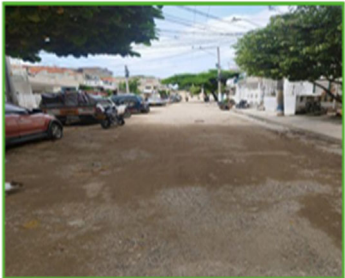
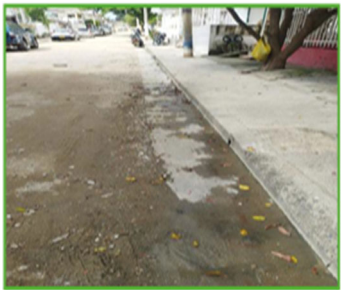
| Cll_26 | 2 | La Quinta | Cll 34 entre Cra 25a y 23 | 270,00 | 5 | Se observa vía en terreno natural con superficie irregular por zonas con relleno de material de escombros y baches, se requiere construcción de andenes y bordillos. Infraestructura de Servicios públicos: Acuacar: Acueducto: Posible intervención de un tramo muy pequeño. | |

| | | | | | | <p>Alcantarillado: Requiere evaluación de red.</p> <p>Surtigas:</p> <p>Acompañamiento para localización de cruces.</p> | |

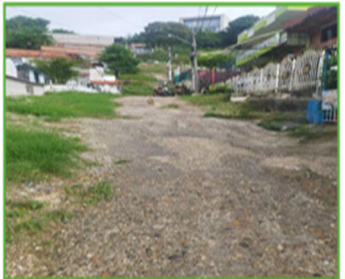
| ClI_27 | 2 | La María | ClI 51 entre Cra 30 y Colegio | 60,00 | 4,5 | <p>Se observa vía en terreno natural con superficie irregular por zonas con relleno de material de escombros y baches, pendientes verticales pronunciadas, se prevé que para dar continuidad al tránsito de peatones la construcción de escaleras peatonales y la</p> | |

| | | | | | | <p>construcción de andenes y bordillos.</p> <p>Infraestructura de Servicios públicos:</p> <p>Acuacar:</p> <p>Acueducto: Revisión de cobertura de redes.</p> <p>Alcantarillado: No requiere Intervención.</p> <p>Surtigas:</p> <p>Acompañamiento para localización de cruces.</p> <p>Afinia:</p> <p>Normalización de redes.</p> | |

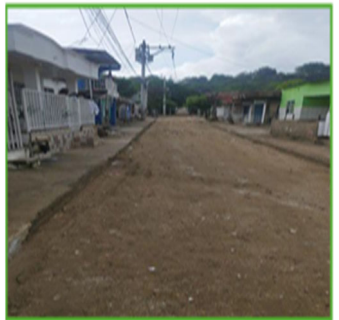
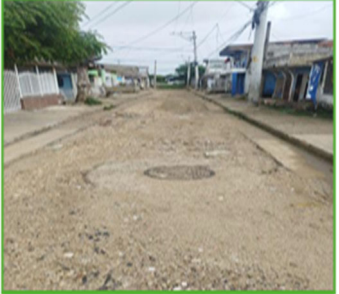
| CLI_28 | | | CLI 53 entre Cra 34 y Vía Perimetral | 160,00 | 4,5 | <p>Se observa vía en terreno natural con superficie irregular por zonas con relleno de material de escombros y baches, se requiere la construcción de andenes y bordillos.</p> <p>Infraestructura de Servicios públicos:</p> <p>Acuacar:</p> | |

| | | | | | | <p>Acueducto: No requiere Intervención.</p> <p>Alcantarillado: No requiere Intervención.</p> <p>Surtigas:</p> <p>Acompañamiento para localización de cruces.</p> | |

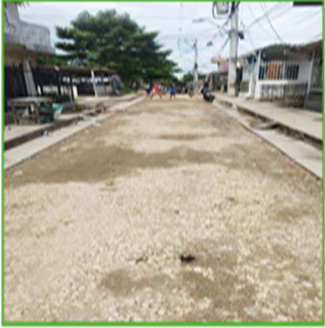
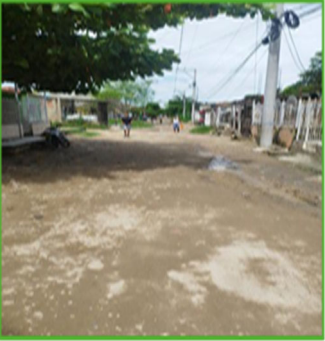
| CII_32 | | | Cra 50b con CII 37<br>(Calle de la Virgen) | 550,00 | 5 | Se observa vía en terreno natural con superficie irregular por zonas con relleno de material de escombros y baches, Se requiere la construcción de andenes y bordillos. Se considera la construcción de alcantarilla en empalme | |

| | | | | | | <p>perimetral y calle la virgen.</p> <p>Infraestructura de Servicios públicos:</p> <p>Acuacar:</p> <p>Acueducto: Se requiere intervención de 60 ml de red de acueducto faltante.</p> <p>Alcantarillado: faltan 120 ml hacia vía perimetral. (no realizan ampliación de red de manera directa).</p> <p>Surtigas:</p> <p>Acompañamiento para localización de cruces, se verificará cobertura de viviendas faltantes hacia vía perimetral (20m de tubería de acuerdo con información suministrada por la comunidad).</p> | |

| | | | | | | Gobernación de Bolívar:<br>Solicitar a secretaria general de la alcaldía la gestión de los 120 ml de red de alcantarillado faltante hacia la vía perimetral. | |

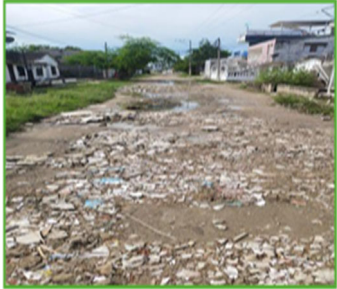
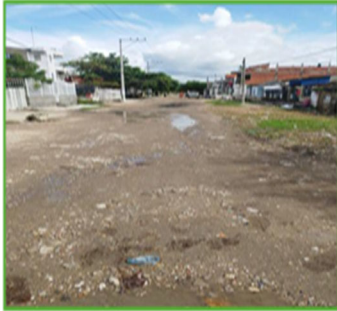
| Cll_33 | | | Cll 32 entre Cra 57 y 60b | 450,00 | 6 | Se observa vía en terreno natural con superficie irregular por zonas con relleno de material de escombros y baches. Colinda en ambos extremos del tramo a intervenir, con dos afluentes de agua, el canal Bomba del Tigre en la Cra 57 y en la Cra 60 b con el caño Canal Ricaurte, de acuerdo a información suministrada por la comunidad se presentan inundaciones en época de invierno, por desbordamiento de los | |

| | | | | | | <p>cuerpos de agua con los que limita a sus extremos.</p> <p>Se requiere la construcción de andenes y bordillos.</p> <p>Infraestructura de servicios públicos:</p> <p>Acuacar:</p> <p>Acueducto: No requiere Intervención.</p> <p>Alcantarillado: No requiere Intervención.</p> <p>Surtigas:</p> <p>Acompañamiento para localización de cruces.</p> | |

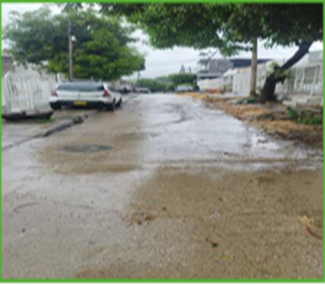
| CLI_34 | 3 | Blas de Leso | Cra 66 entre CLI 19 y 21 | 190,00 | 5 | <p>Tramo de vía existente en pavimento rígido en avanzado estado de deterioro o de severidad alta, presenta grietas en bloque o fracturación múltiple, requiere demolición de pavimento rígido, en la totalidad del tramo a intervenir, así</p> | |

| | | | | | | <p>como la construcción de andenes y bordillos.</p> <p>Acuacar:</p> <p>Acueducto: No requiere Intervención.</p> <p>Alcantarillado: No requiere Intervención.</p> <p>Surtigas:</p> <p>Acompañamiento para localización de cruces.</p> | |

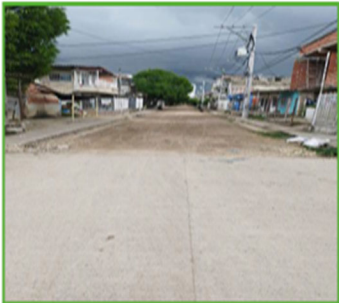
| CLI_35 | 3 | San José de los Campanos | Carrera 97 | 310,00 | 5,5 | Se observa vía en terreno natural con superficie irregular por zonas con relleno de material de escombros. Se requiere la | |

| | | | | | | <p>construcción de andenes y bordillos.</p> <p>Infraestructura de servicios públicos:</p> <p>Acuacar:</p> <p>Acueducto: No requiere Intervención.</p> <p>Alcantarillado: No requiere Intervención.</p> <p>Surtigas:</p> <p>Acompañamiento para localización de cruces.</p> | |

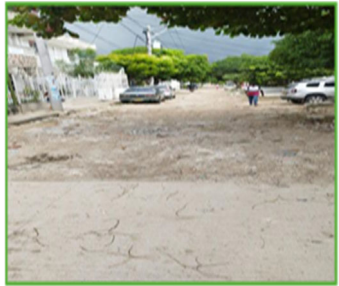
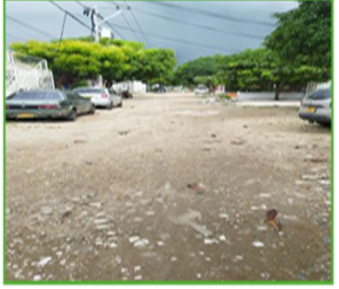
| CI_36 | | | Carrera 98 | 325,00 | 5,5 | <p>Se observa vía en terreno natural con superficie irregular por zonas con relleno de material de escombros. Se requiere la construcción de andenes y bordillos.</p> <p>Infraestructura de servicios públicos:</p> | |

| | | | | | | <p>Acuacar:</p> <p>Acueducto: No requiere Intervención.</p> <p>Alcantarillado: No requiere Intervención.</p> <p>Surtigas:</p> <p>Acompañamiento para localización de cruces.</p> | |

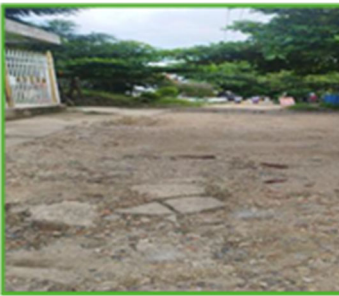
| CLI_37 | 3 | Pasacaballos | Cra 17 entre Calles 21 y 26 | 260,00 | 6,5 | <p>Se observa vía en terreno natural con superficie irregular por zonas con relleno de material de escombros. Se requiere la construcción de andenes y bordillos.</p> <p>Infraestructura de servicios públicos:</p> <p>Acuacar:</p> <p>Acueducto: No requiere Intervención.</p> <p>Alcantarillado: No requiere Intervención.</p> <p>Surtigas:</p> <p>Revisión de cobertura.</p> | <br> |

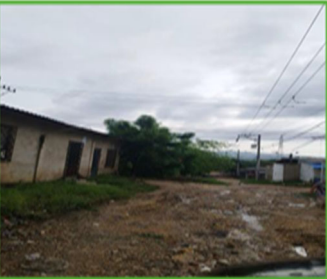
| ClI_40 | 3 | Nelson Mandela | ClI 2 entre Cra 88 y 89 | 270,00 | 5 | <p>Se observa vía en terreno natural con superficie irregular por zonas con relleno de material de escombros, Se requiere la construcción de andenes y bordillos.</p> <p>Infraestructura de servicios públicos:</p> <p>Acuacar:</p> <p>Acueducto: No requiere Intervención.</p> <p>Alcantarillado: No requiere Intervención.</p> <p>Surtigas:</p> | <br> |

| | | | | | | Acompañamiento para localización de cruces. | |

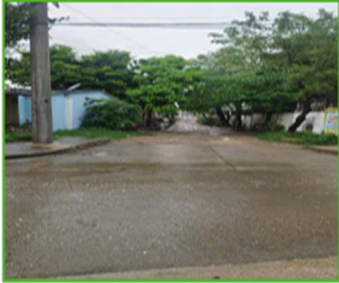
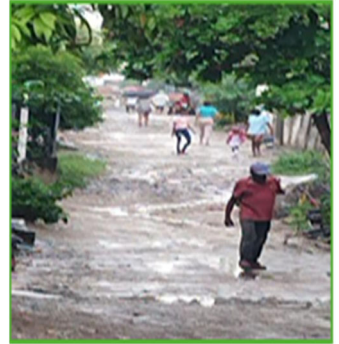
| CLI_41 | 3 | San Pedro Mártir | Cra 68a entre Calles 5 y 7c (Calle Nicaragua) | 320,00 | 5,5 | <p>Se observa vía en terreno natural con superficie irregular por zonas con relleno de material de escombros. Se requiere la construcción de andenes y bordillos.</p> <p>Infraestructura de servicios públicos:</p> <p>Acuacar:<br/>Acueducto: No requiere Intervención.<br/>Alcantarillado: No requiere Intervención.</p> <p>Surtigas:<br/>Acompañamiento para localización de cruces.</p> | |

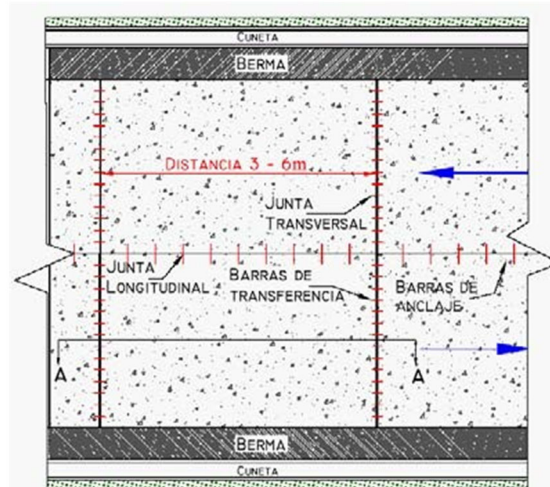
Figura 1. Losas de Concreto Simple

A continuación, se presentan algunas características de este tipo de pavimento rígido:

Control de fisuras: Se lleva a cabo con juntas de contracción transversal y longitudinal.
