**ESTUDIO Y DISEÑO DE ACCIONES Y MEDIDAS ADAPTATIVAS  
A LOS EFECTOS DEL CAMBIO CLIMÁTICO Y REDUCCIÓN DEL  
RIESGO EN ZONAS PRIORIZADAS DEL DISTRITO CAPITAL**

**Contrato IDIGER-294-2025  
INFORME PARCIAL 2 – POLÍGONO 1**

**CONSORCIO ADAPTACIÓN 2025  
INSTITUTO DISTRITAL DE GESTIÓN DE RIESGOS Y CAMBIO  
CLIMÁTICO -IDIGER-**

**AGOSTO DE 2026**

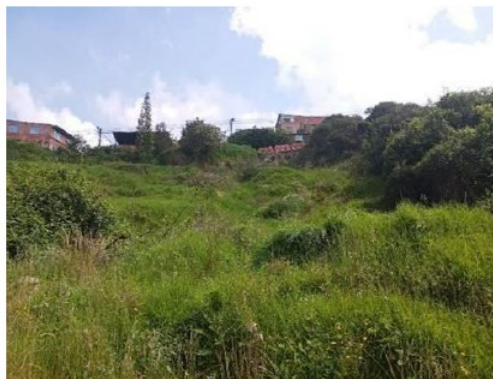
Figura 2-1 Registro fotográfico, Polígono 1

Fotografía 1. Parte inferior talud vial

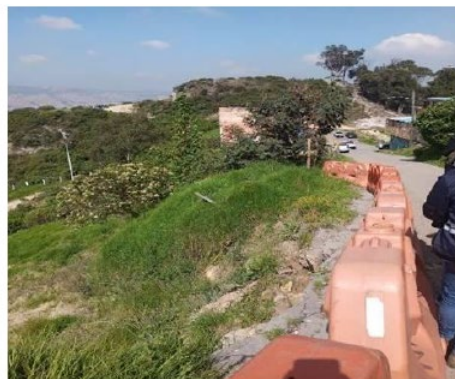
Fotografía 2. Parte superior talud vial

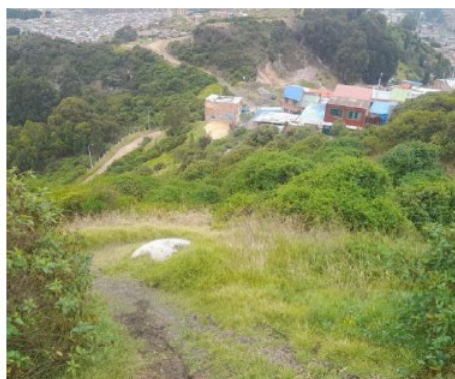
Fotografía 4. Vista aguas abajo vía afectada

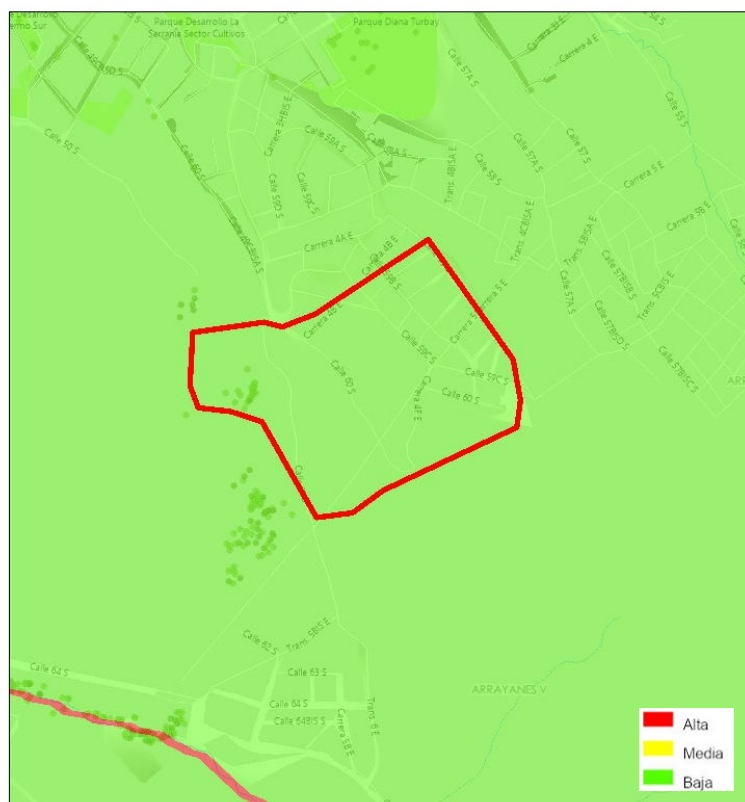
Figura 2-3 Amenaza por Avenida Torrencial, Polígono 1

Sin embargo, en el entorno cercano del polígono se identifican sectores con amenaza alta asociados a los cauces naturales y corredores de drenaje de la microcuenca, los cuales constituyen las rutas potenciales de concentración y transporte de flujos torrenciales durante eventos de precipitación intensa. Estos corredores se localizan principalmente hacia las partes bajas del relieve y en zonas donde convergen los drenajes naturales del sistema hidrográfico local.

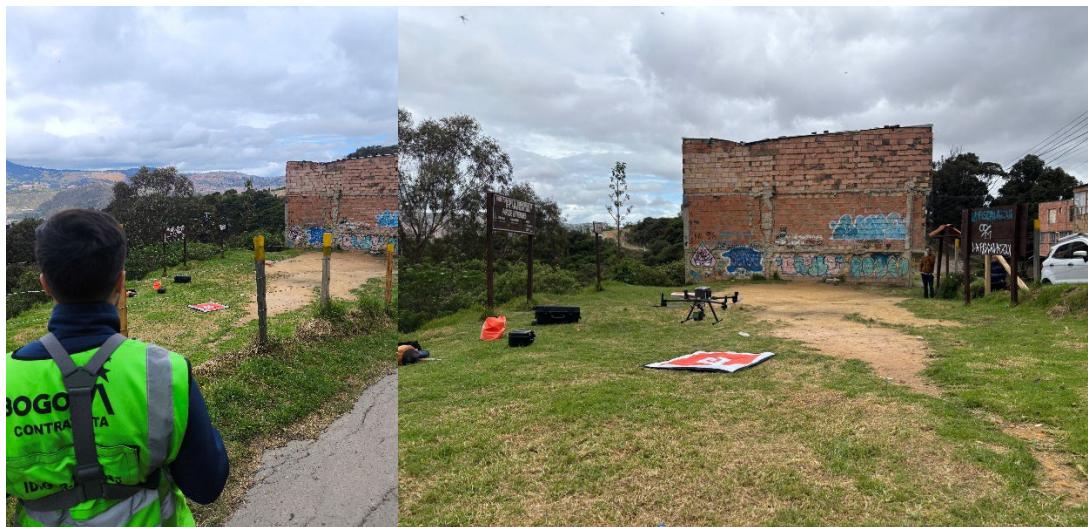
Figura 3-2 Preparación e inicio del vuelo LiDAR – Polígono 1

- Vuelos con trayectoria adaptada al relieve del terreno mediante la función DSM Follow, que permite al dron mantener altura constante sobre la superficie ajustándose automáticamente a las variaciones topográficas.
- Configuración de pasadas longitudinales y transversales en patrón ortogonal.
- Control de superposición lateral y frontal superior al 65% en todos los casos, para evitar vacíos de información en zonas de ladera.
- Monitoreo en tiempo real de parámetros GNSS e IMU durante toda la misión de vuelo.

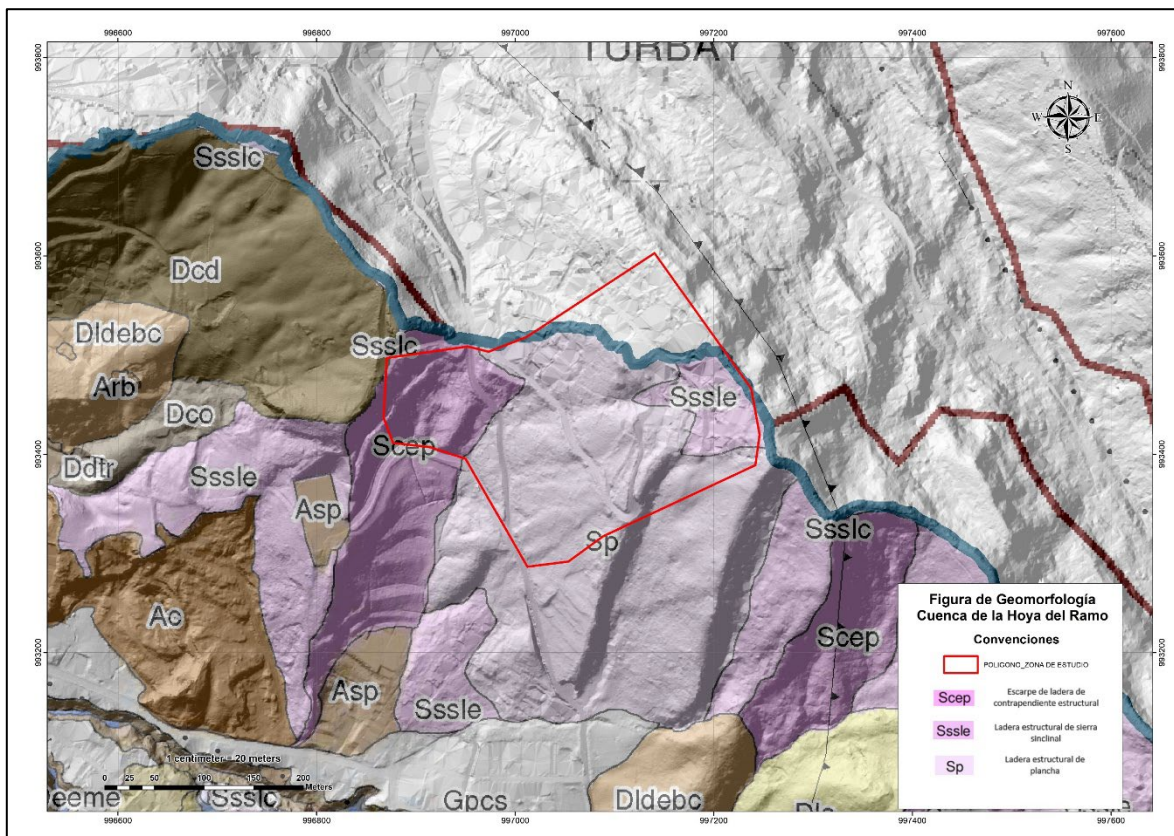
Figura 3-9 Geomorfología de la Hoya del Ramo - Entre Nubes

El análisis geomorfológico de la cuenca de la quebrada Hoya del Ramo, en el sector suroriental de Bogotá, revela un paisaje estrechamente vinculado a la evolución tectónica y a la litología de la Formación Regadera. La configuración actual del relieve es el resultado de una compleja interacción entre los procesos de erosión diferencial y el control estructural ejercido por sistemas de fallas de gran importancia regional, tales como las fallas de Yomasa-Las Delicias y Juan Rey.

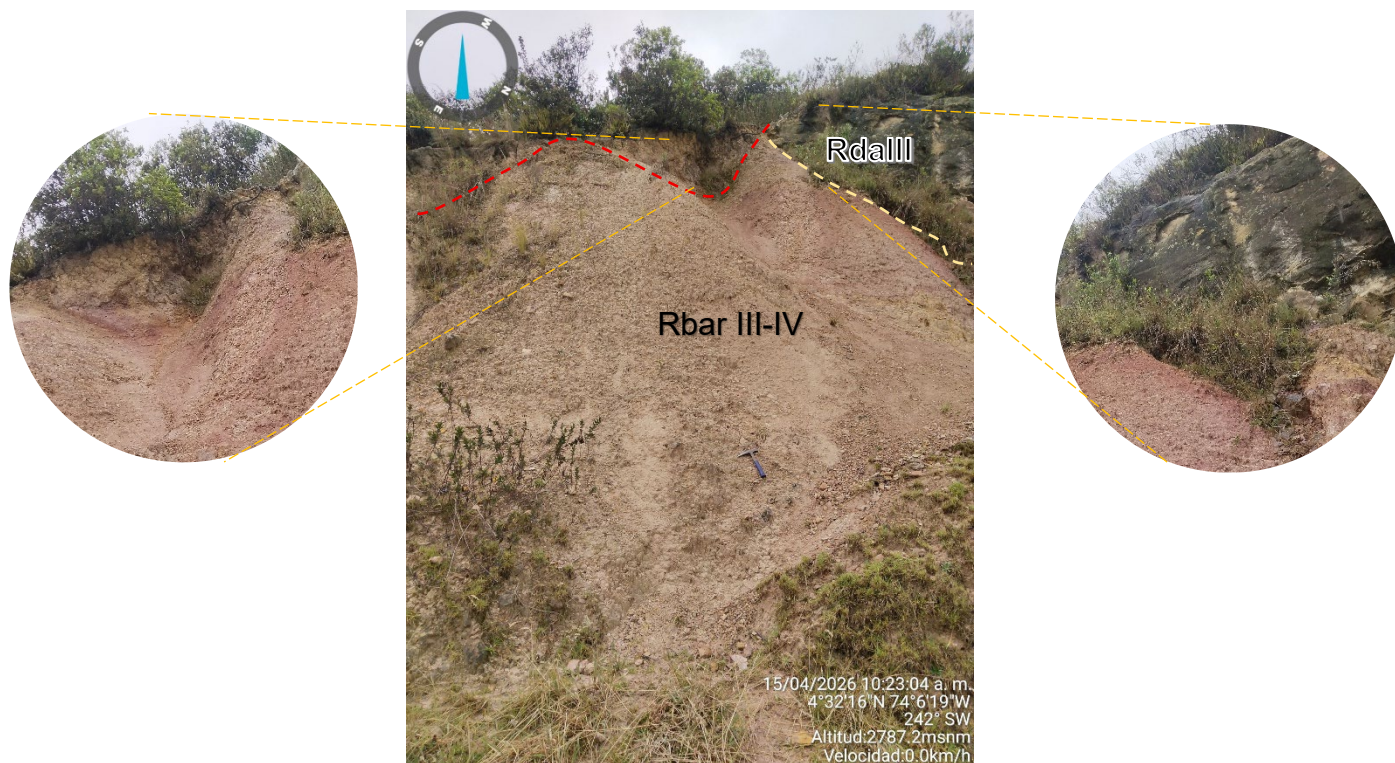
Figura 3-13 Fotografía Estación 1

1 m – 5 m: Suelo arcilloso grado V, color rojizo, no tiene estructura reconocible de la roca, consistencia blanda y plasticidad alta, humedad alta por lluvias.

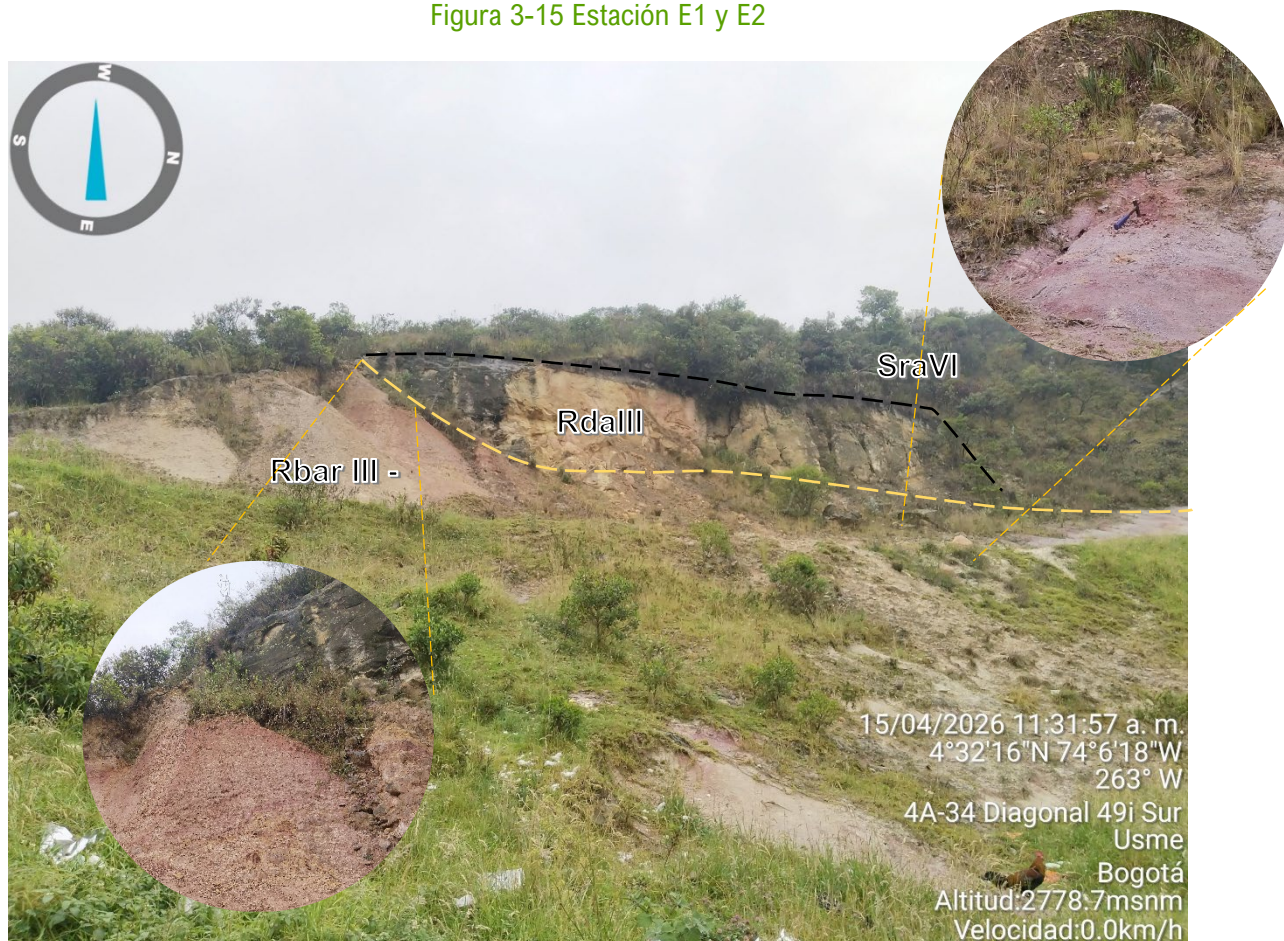
Figura 3-15 Estación E1 y E2

El análisis de deslizamiento planar para el sitio 1 se realizó sobre una ladera con inclinación de  $80^\circ$  y dirección de buzamiento de  $59^\circ$ , con un ángulo de fricción de  $30^\circ$ . A partir de los 8 datos estructurales procesados, se obtuvo que el 12% del total de polos cae en zona crítica, correspondiendo en su totalidad a la familia de Estratos, con el 100% de sus polos en condición de inestabilidad. Esto indica que la estratificación buza en dirección subparalela a la ladera, con ángulos superiores al de fricción, pero inferiores al de la ladera, condición geométrica que permite el afloramiento de los planos de estratificación en la cara del talud y configura un escenario favorable para la ocurrencia de deslizamiento planar. Las familias de diaclasas 1 y 2 no presentan condición crítica bajo esta geometría

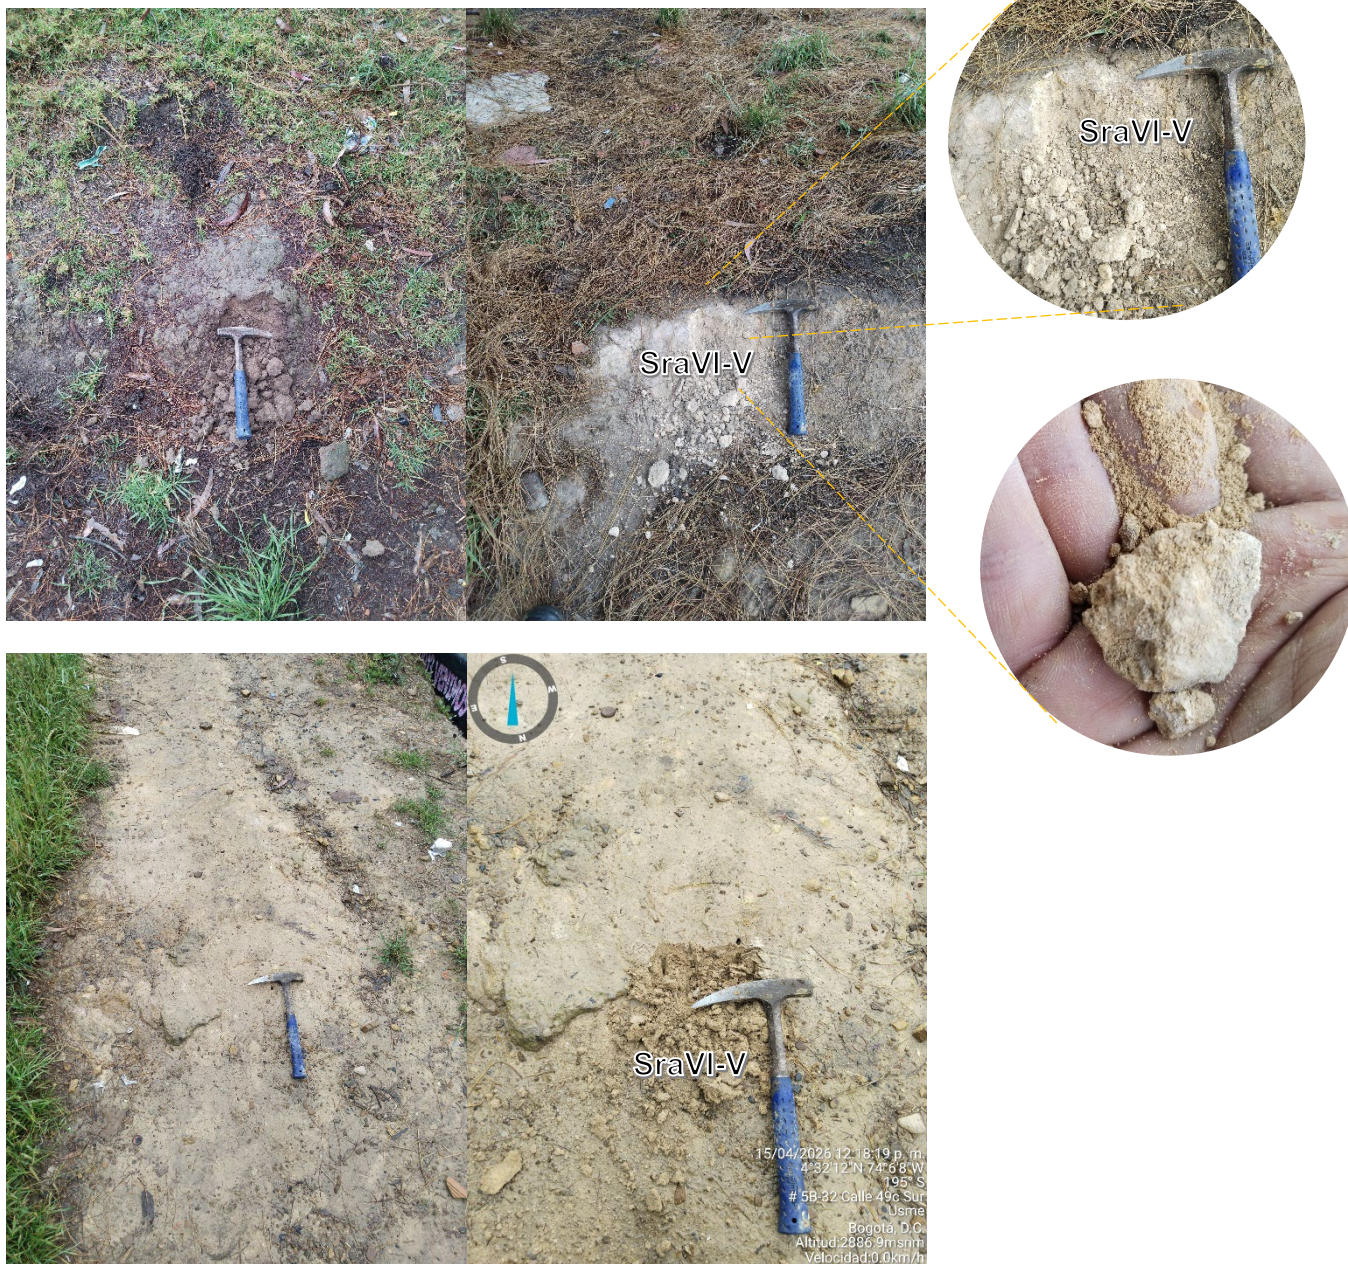
Figura 3-18 Estación 4 y 5

adelante donde se observa el mismo material con grado V.

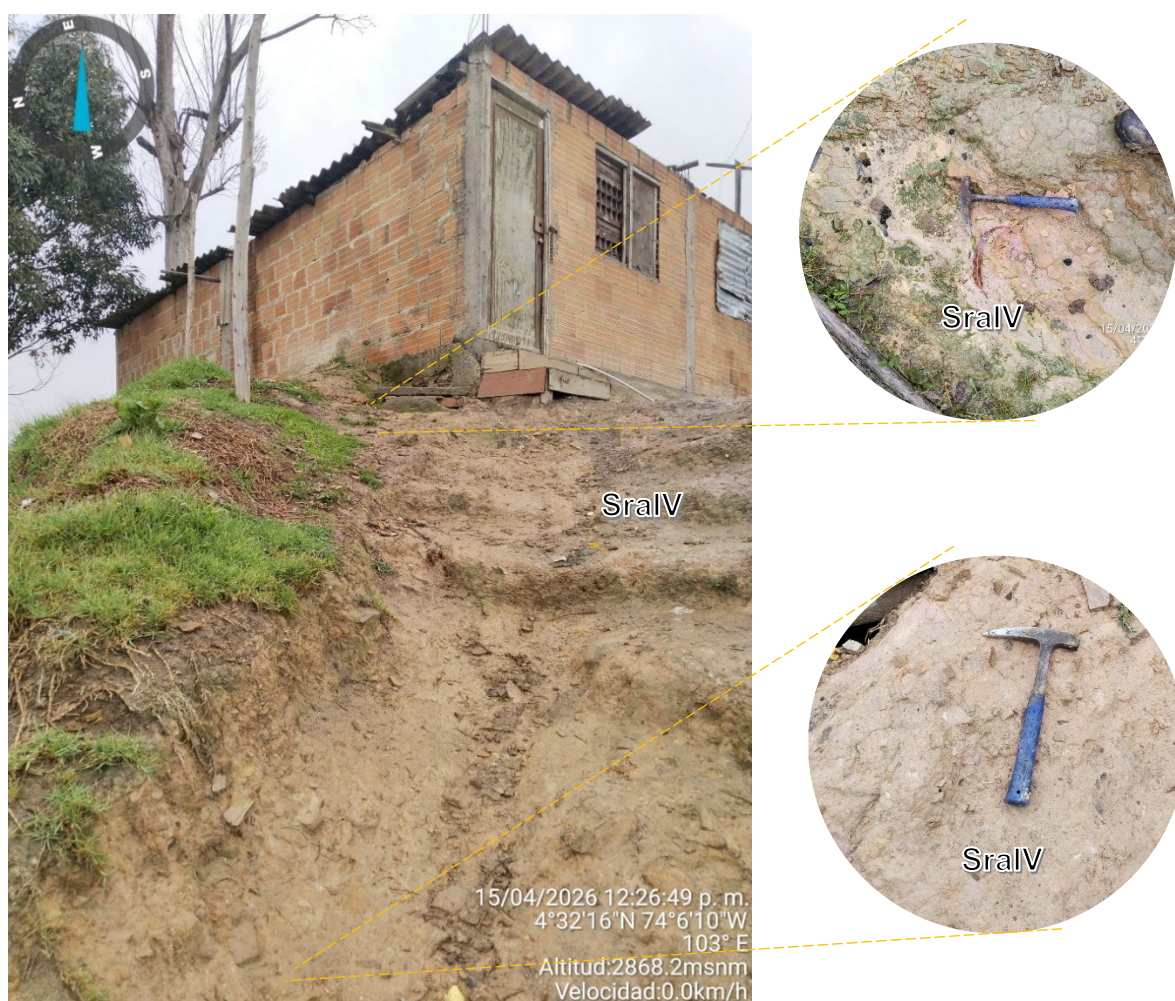
Figura 3-19 Estación 5-1

En la Figura 3-19 se observa junto a la vivienda ubicada en el filo de la pendiente se identificó un suelo residual IV, de granulometría arena media, color amarillo parduzco, en algunas zonas se ve color blanco rosado a rojizo, de compacidad media, deleznable, humedad baja por lluvia. El residente de la vivienda comentó que al realizar la explanación se encontró la roca muy dura a los a los 50 cm de profundidad aproximadamente. Por lo que se deduce que el perfil de meteorización debe ser muy delgado hasta alcanzar la roca firme.

La Figura 3-19 es una imagen obtenida de Google, 2019 se puede observar la capa arenita levantada en campo con tonos amarillos a rosados posiblemente por contenido ferroso de las capas adyacentes. RdalII se presenta suprayaciendo posiblemente unas intercalaciones de limolitas arenosas de color violeta y arenitas de color amarillo y grisáceo.

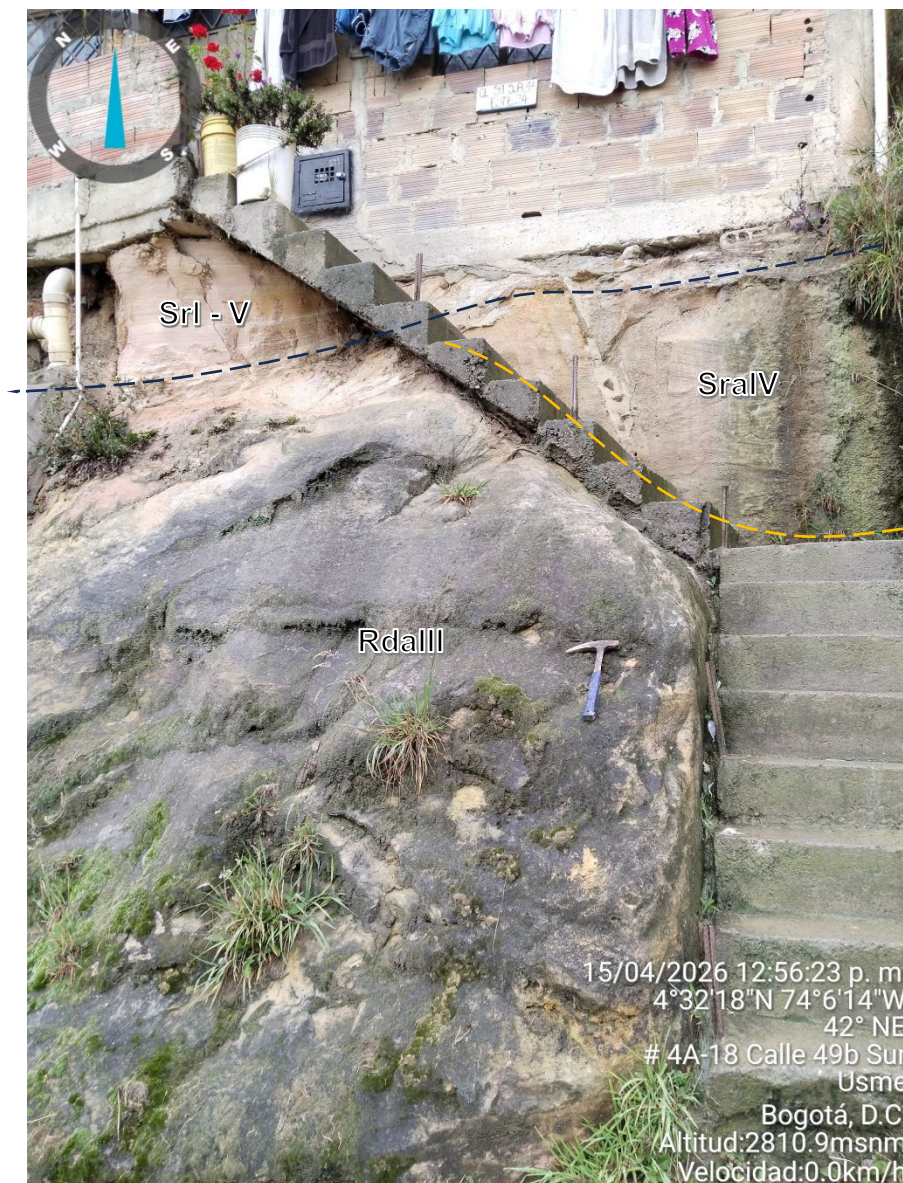
Figura 3-23 Fotografía PC 6-1

A unos 30 m de este punto se presenta un movimiento en masa pequeño, generado al parecer el movimiento de relleno antrópico dispuesto en el lugar.

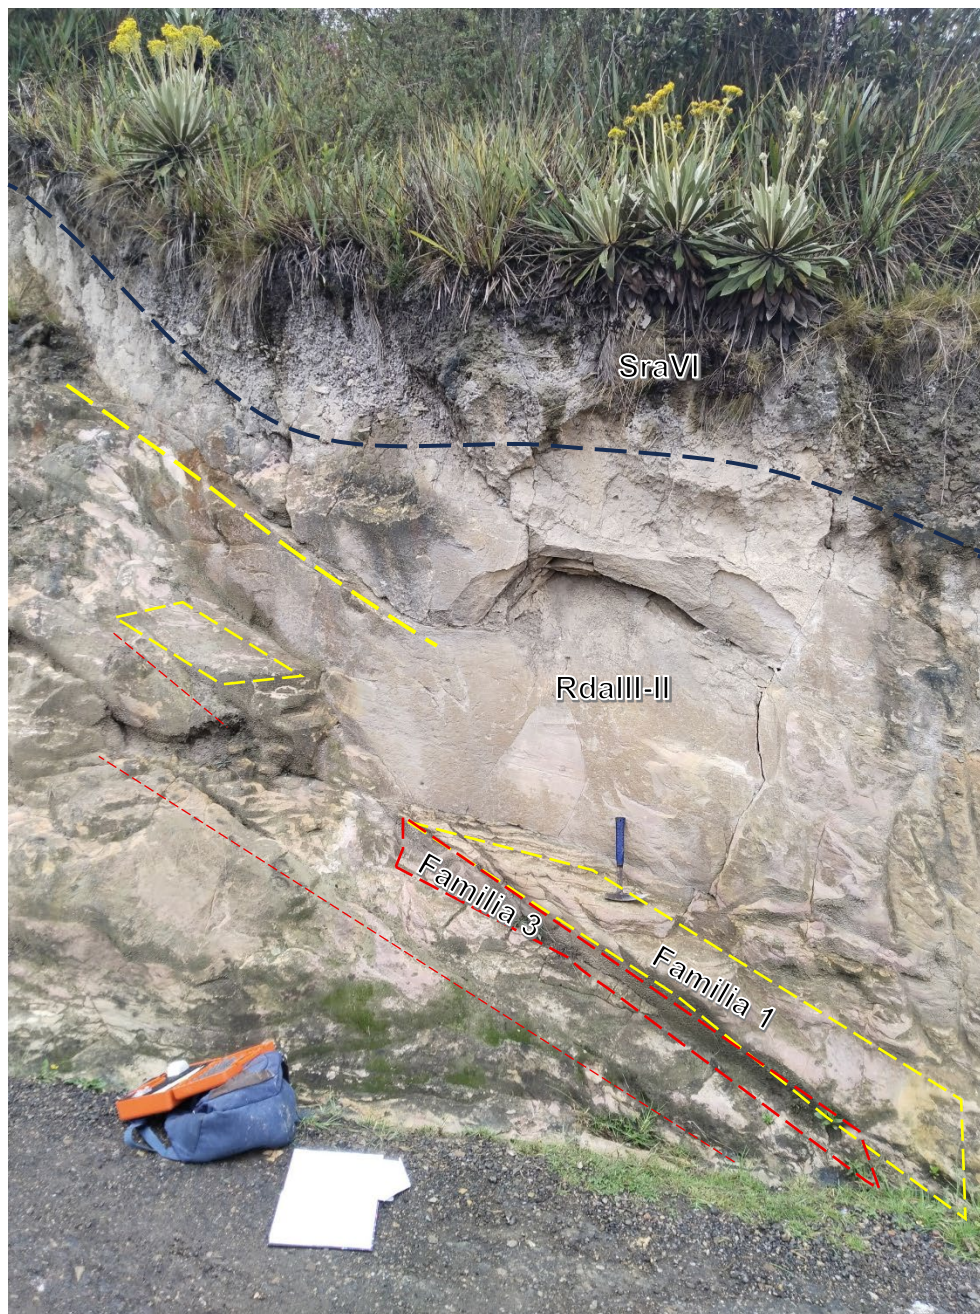
Figura 3-26 Afloramiento 2 PC 6-2

El afloramiento corresponde a la continuación del talud del PC6-2, así mismo las descripciones de la roca. Sobre la capa de roca se observa un material limoso lavado de color rojizo.

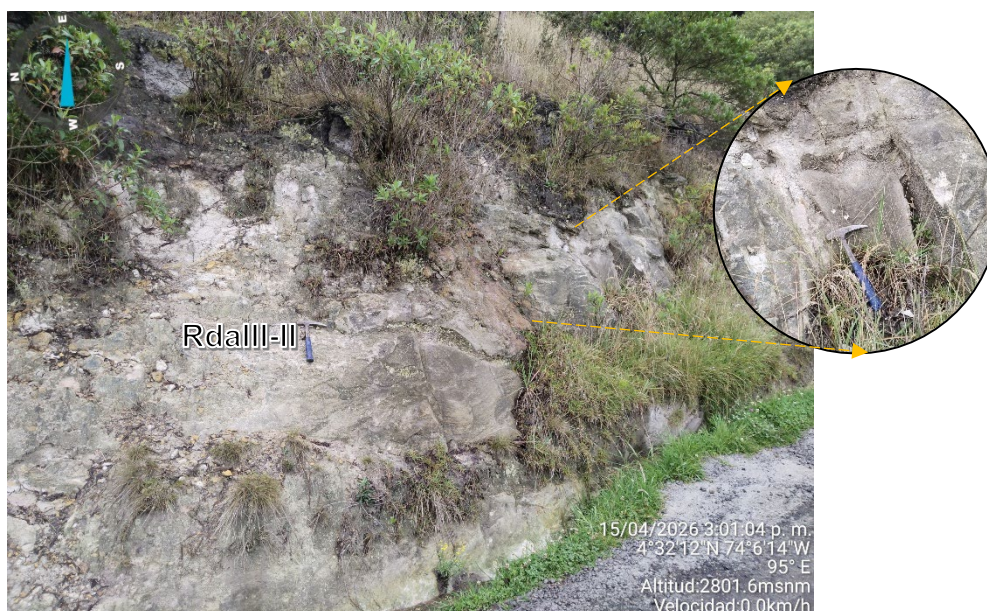
Figura 3-30 Afloramiento estación 6-4

El afloramiento corresponde a un talud de vía, donde se identifica una Roca dura arenosa III – II (RdaIII-II) granulometría de arena media, poco cementada, color blanco a grisáceo muy friable en zonas de meteorización III, más competentes en grado II, poco húmedas por lluvia.

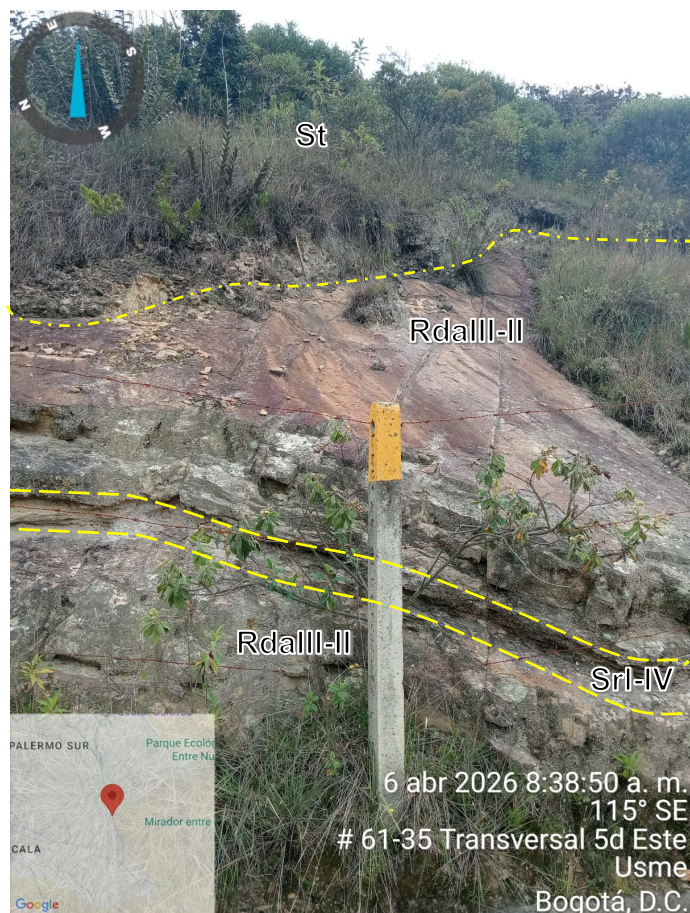
Figura 3-31 Afloramiento estación 6-5

Así mismo se identificó una roca dura arenosa grado III-II de meteorización, con pequeñas intercalaciones de limos, además se tomó un dato estratigráfico de la Formación Regadera (33°/245).

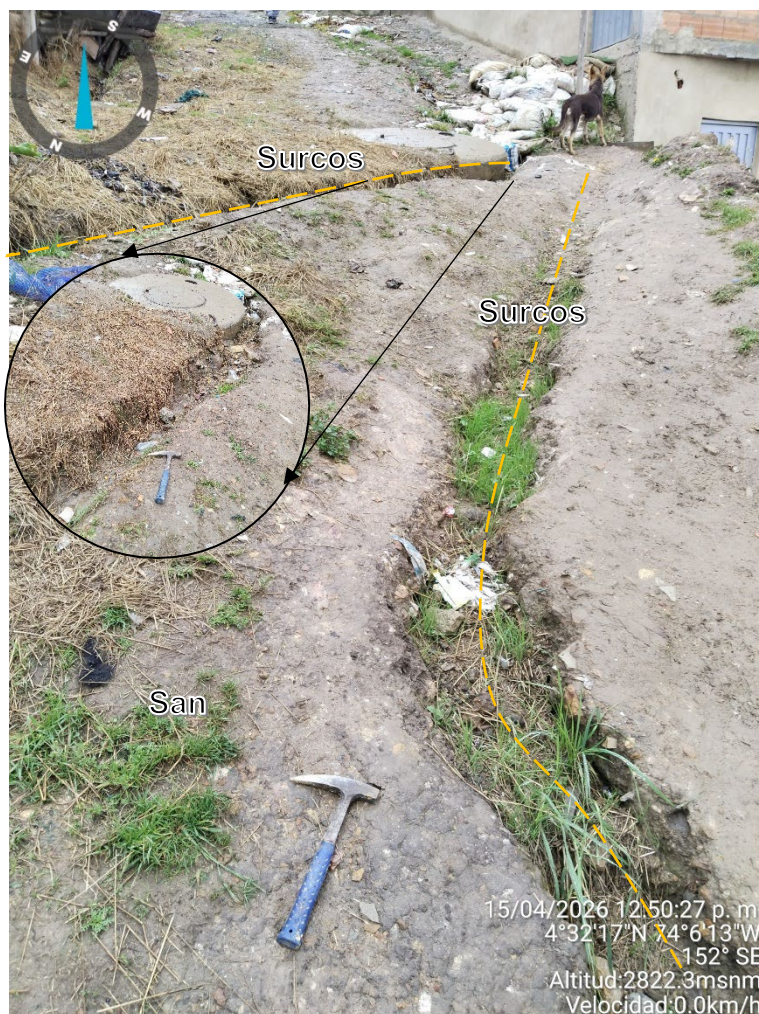
Figura 3-32 Surcos generados por escorrentías

En la estación 7 se identificaron surcos en la vía, generadas por el mal control de aguas escorrentías. Estos surcos se generan sobre un suelo antrópico.

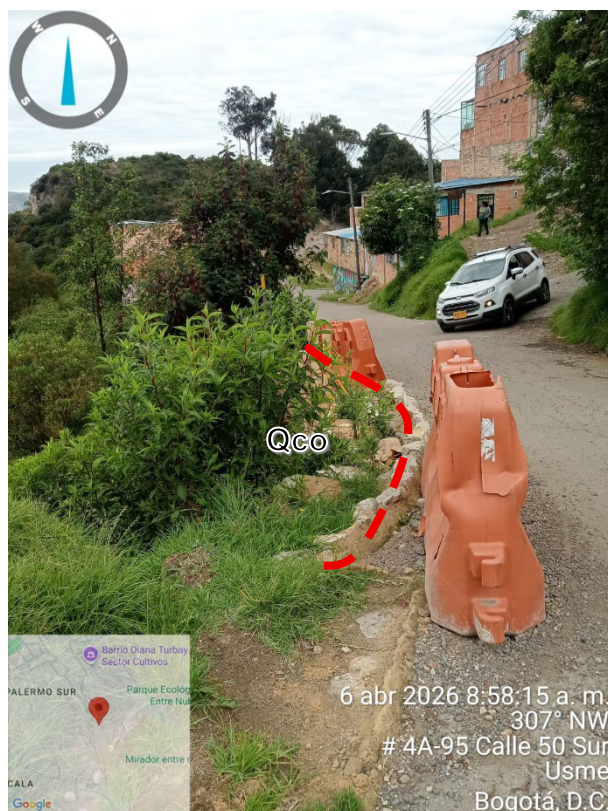
Figura 3-33 Deslizamiento rotacional polígono 1

este punto específico.

El deslizamiento rotacional (Ddr) registrado en el sector central del polígono es una expresión directa de esta dinámica: material antrópico mal compactado, dispuesto sobre una ladera escarpada, con manejo deficiente de aguas de escorrentía, en un contexto donde la Falla de Juan Rey introduce además un factor de perturbación estructural adicional que puede afectar la resistencia de los materiales y favorecer la reactivación de procesos de inestabilidad.

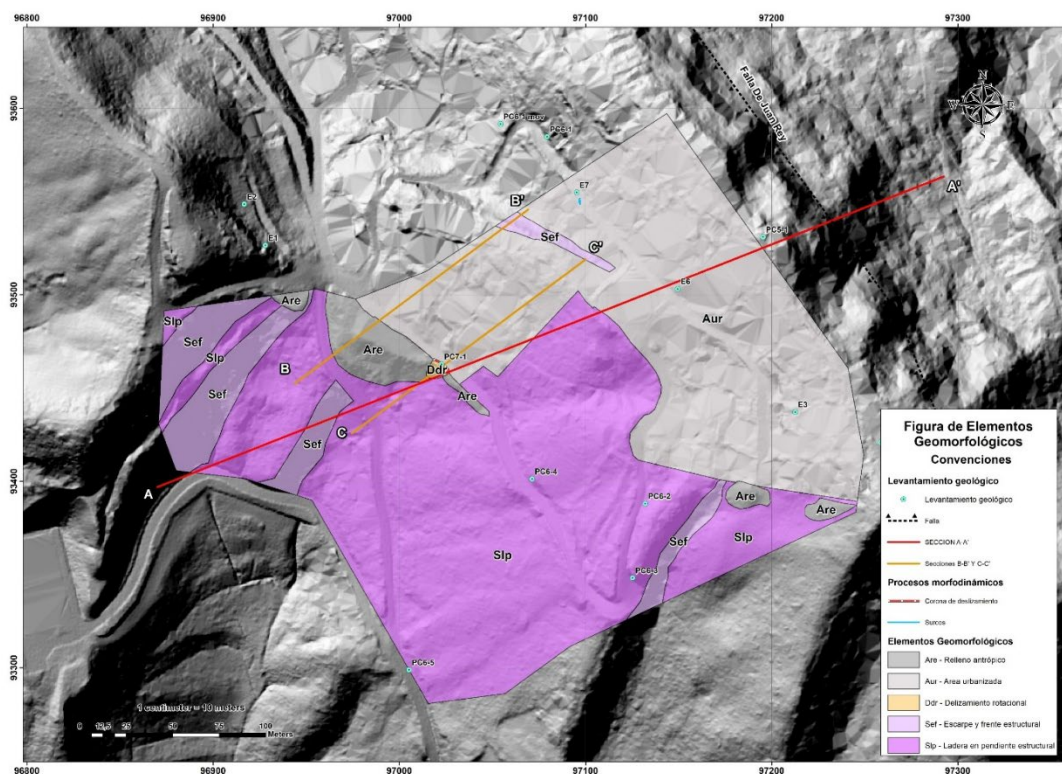
Figura 3-49 Figura de Elementos y Componentes Geomorfológicos.

Adicionalmente, el polígono es atravesado por la Falla de Juan Rey, con trayectoria aproximada norte-sur, la cual constituye un elemento estructural de importancia en el control de la morfología local y en la susceptibilidad del terreno a procesos de inestabilidad.

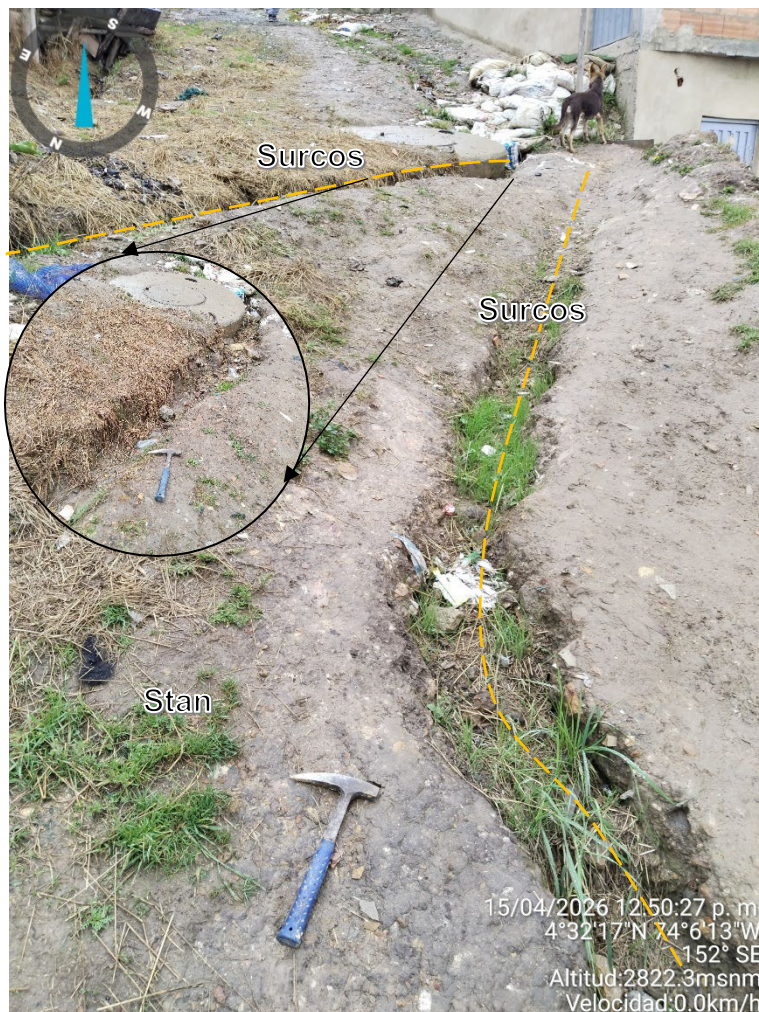
Figura 3-52 Surcos generados por escorrentías

En la estación 7 se identificaron surcos en la vía, generadas por el mal control de aguas escorrentías. Estos surcos se generan sobre un suelo antrópico.

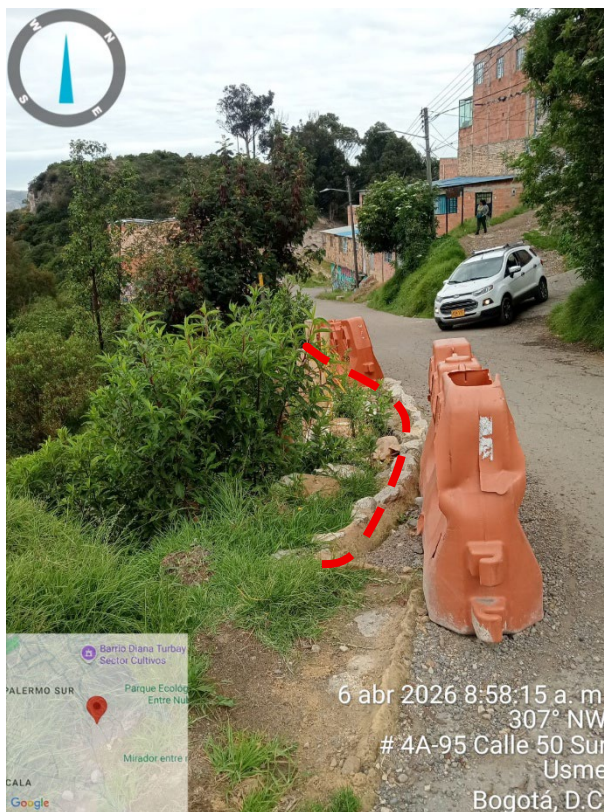
Figura 3-53 Deslizamiento rotacional polígono 1

En esta estación se estableció un punto de control para monitorear el proceso morfodinámico principal que compromete la seguridad vial en el sector, ya que, si bien el contexto geológico está definido por rocas arenosas duras con un grado III de meteorización, la ladera ha sufrido una acumulación crítica de material antrópico a lo largo de los años. Por esta razón, el movimiento identificado se asocia principalmente a este material poco consolidado y heterogéneo que terminó cediendo al estar expuesto a detonantes externos como las lluvias intensas, y gravedad lo que explica la inestabilidad observada en este punto específico.

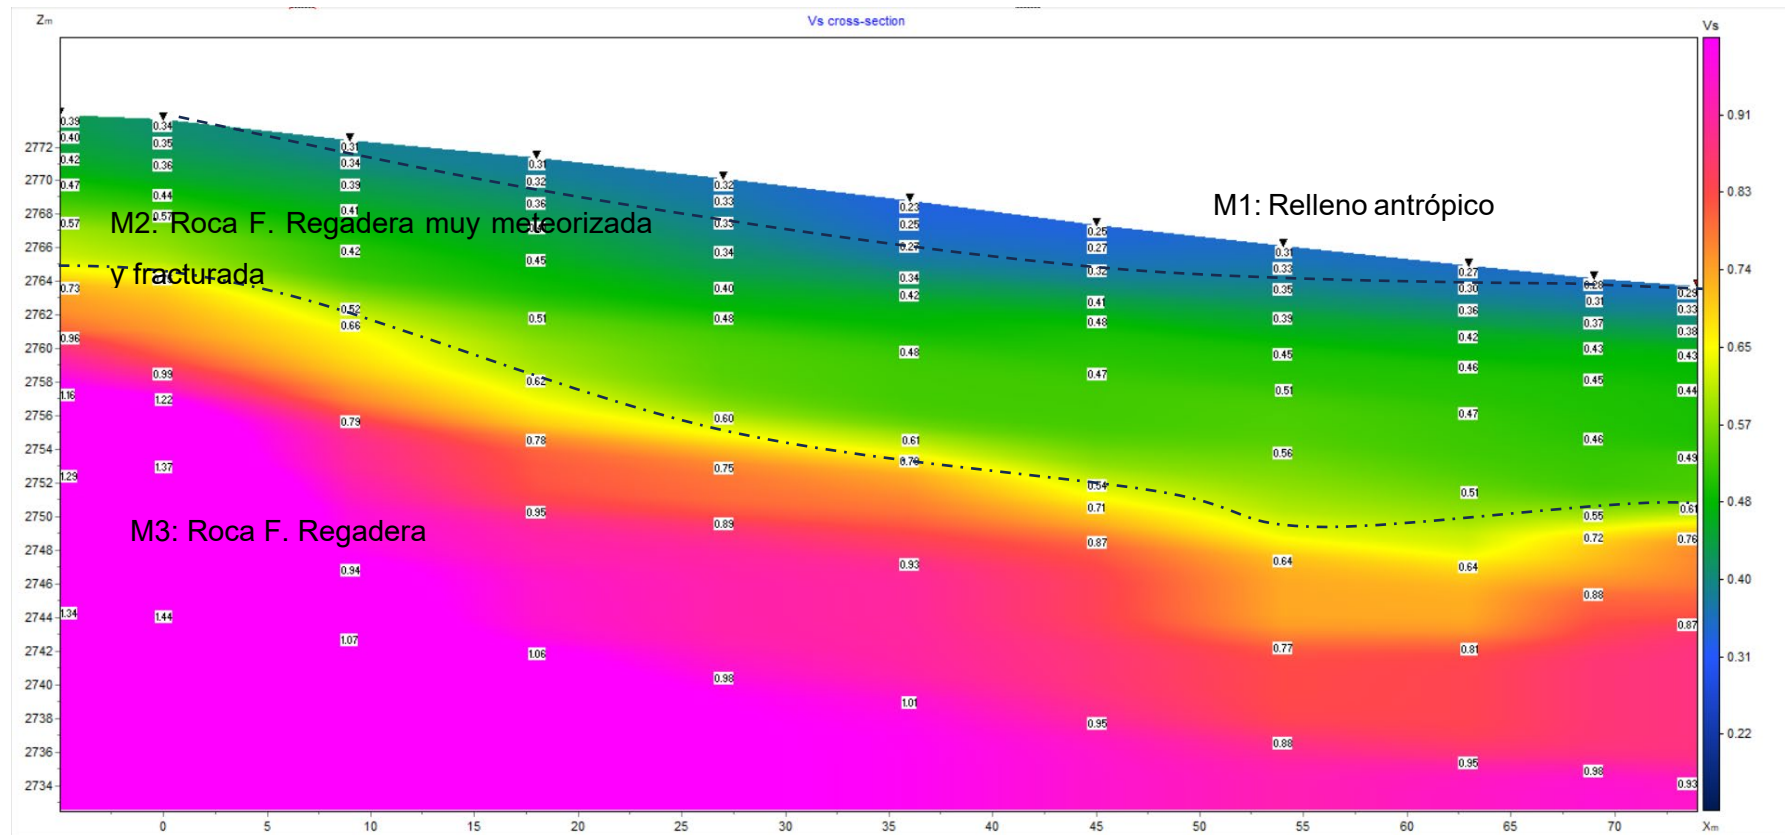
Figura 3-68 Perfil 2D Velocidad de onda de corte (Unidades en m/s y m) – LSR-1

Por otro lado, se presentan los resultados del ensayo MASW complementados con medición de micro tremores para la construcción de la curva de dispersión. Se construyó el perfil 2D de velocidades de onda de corte presentado en la a partir de la inversión de curva de dispersión obtenida en cada punto ensayado. Del perfil 2D, se pueden interferir las siguientes características del perfil del suelo:

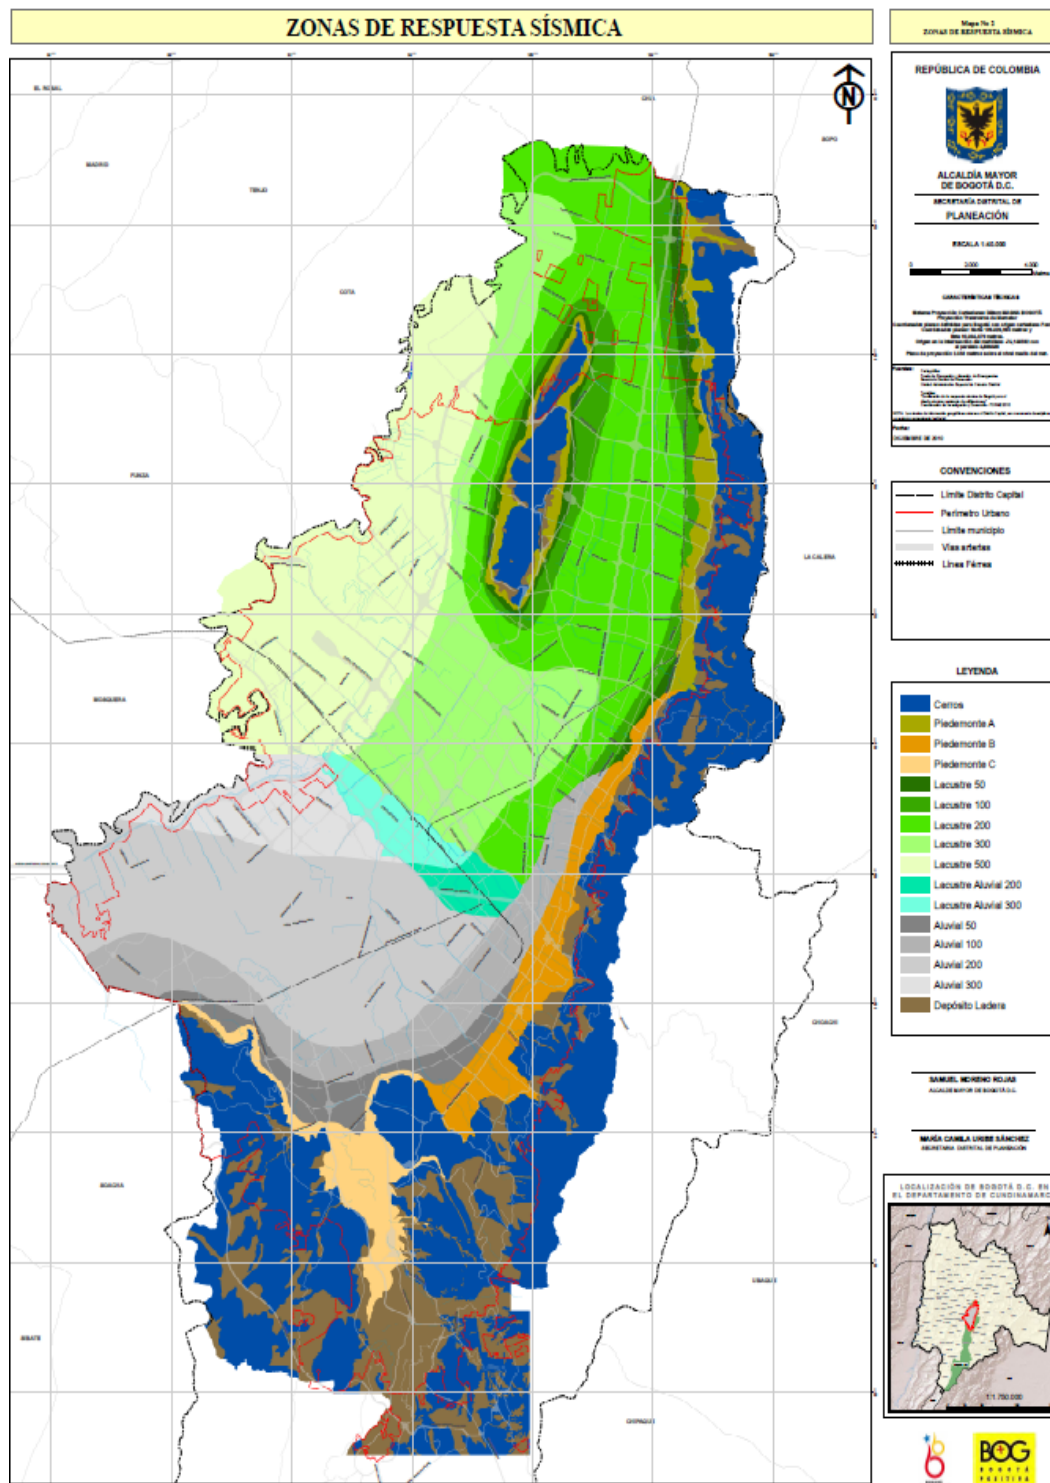
Figura 3-75 Zonificación de respuesta sísmica de la ciudad de Bogotá - Decreto 523 de 2010

De acuerdo con la Microzonificación Sísmica de Bogotá (Decreto 523 de 2010), el Polígono 1 se localiza predominantemente dentro de la zona de respuesta sísmica denominada **Cerros**. Esta unidad geomorfológica corresponde a los sectores de ladera asociados al sistema montañoso del borde suroriental de Bogotá. Desde el punto de vista geotécnico, estas zonas se caracterizan por estar conformadas de manera principal por suelos residuales y materiales derivados de la meteorización de formaciones rocosas locales, los cuales se encuentran generalmente ubicados sobre laderas de pendientes moderadas a fuertes. El comportamiento dinámico en esta unidad frente a la propagación de ondas sísmicas está condicionado fundamentalmente por la rigidez relativa del terreno.

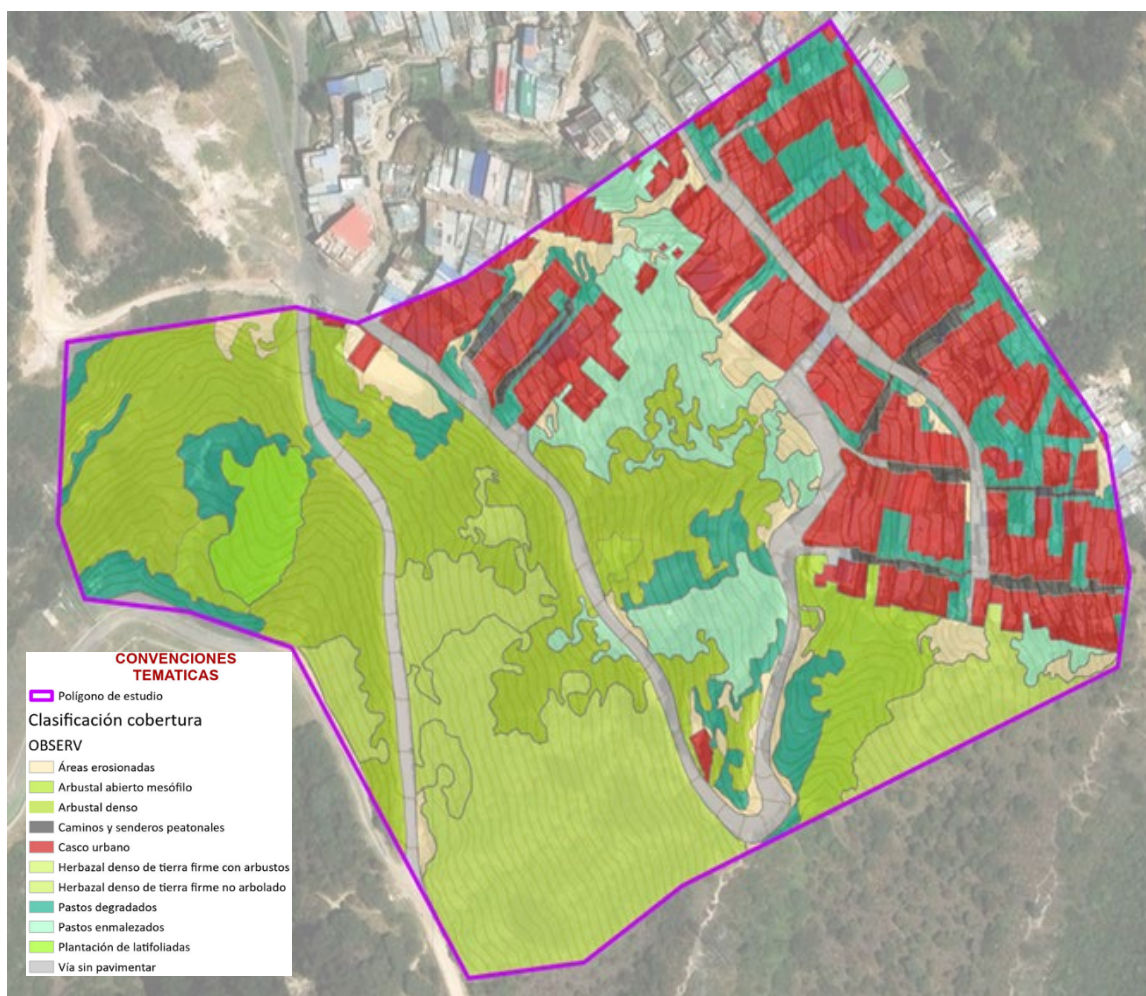
Figura 3-77 Cobertura de la tierra Polígono 1

A partir de los resultados obtenidos en la interpretación, la Tabla 3-29 presenta la leyenda de cobertura de la tierra obtenida para el área de estudio.

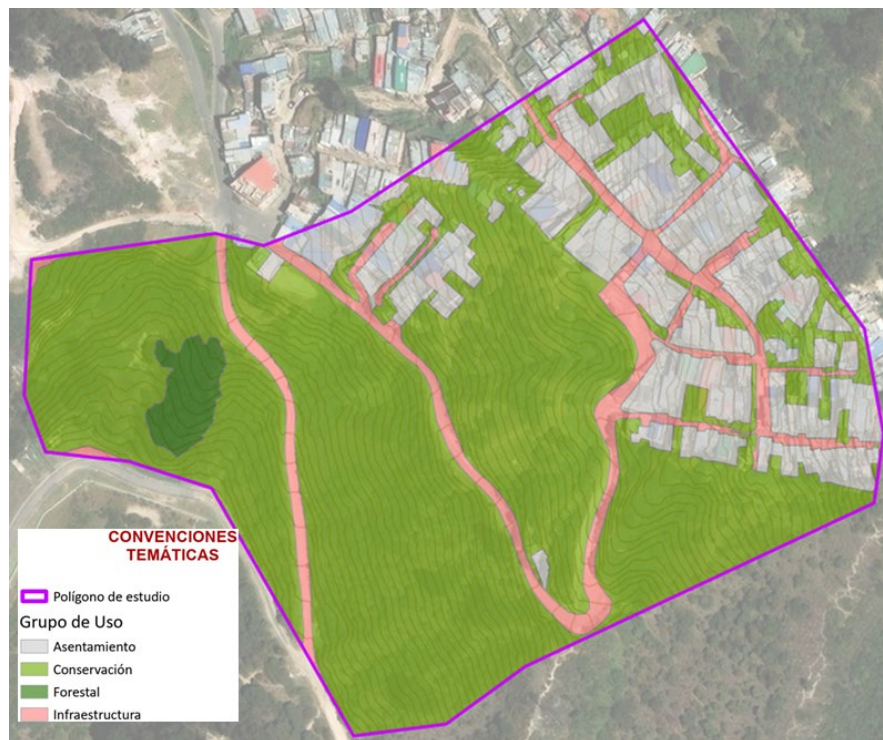
Figura 3-79 Uso actual del suelo Polígono 1

La Figura 3-79, muestra la distribución espacial del uso del suelo, para el área de estudio.

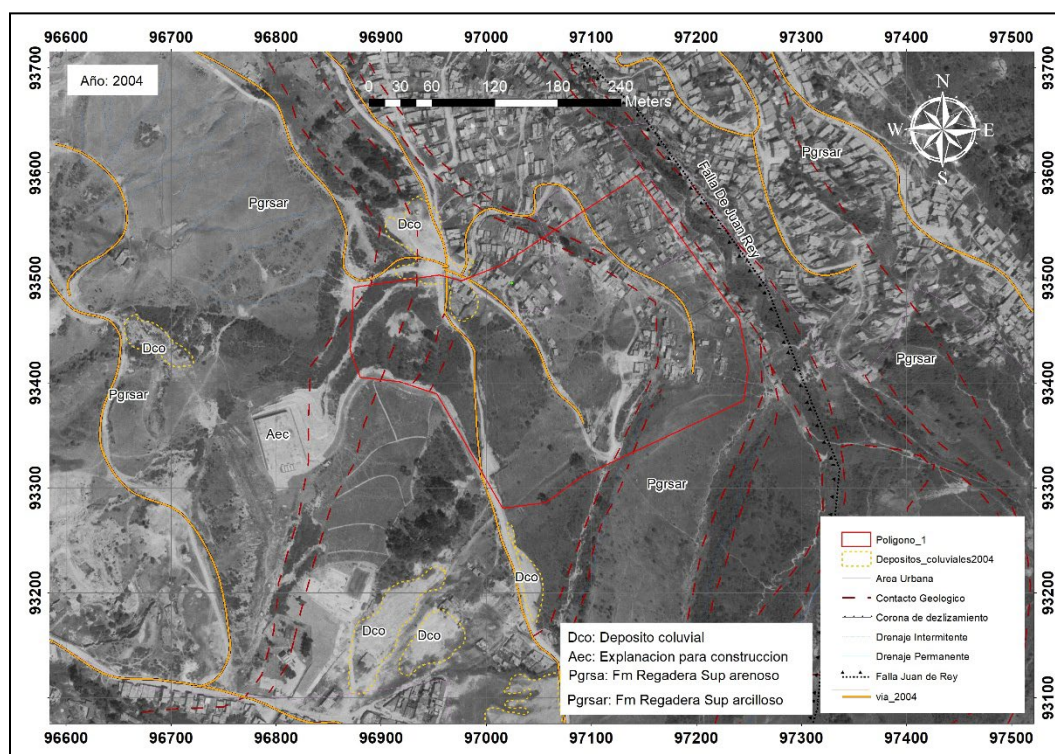
Figura 3-82. Fotointerpretación 2004 polígono 1

Como se puede apreciar, al interior del área de estudio, los procesos morfodinámicos se encuentran asociados, principalmente, a fallas en los taludes de corte a lo largo del tramo vial principal. Además, no se identifican procesos extractivos (minería o canteras activas o abandonadas).
