**ESTUDIO Y DISEÑO DE ACCIONES Y MEDIDAS ADAPTATIVAS  
A LOS EFECTOS DEL CAMBIO CLIMÁTICO Y REDUCCIÓN DEL  
RIESGO EN ZONAS PRIORIZADAS DEL DISTRITO CAPITAL**

**Contrato IDIGER-294-2025  
INFORME PARCIAL 2 – POLÍGONO 1**

**CONSORCIO ADAPTACIÓN 2025  
INSTITUTO DISTRITAL DE GESTIÓN DE RIESGOS Y CAMBIO  
CLIMÁTICO -IDIGER-**

**AGOSTO DE 2026**

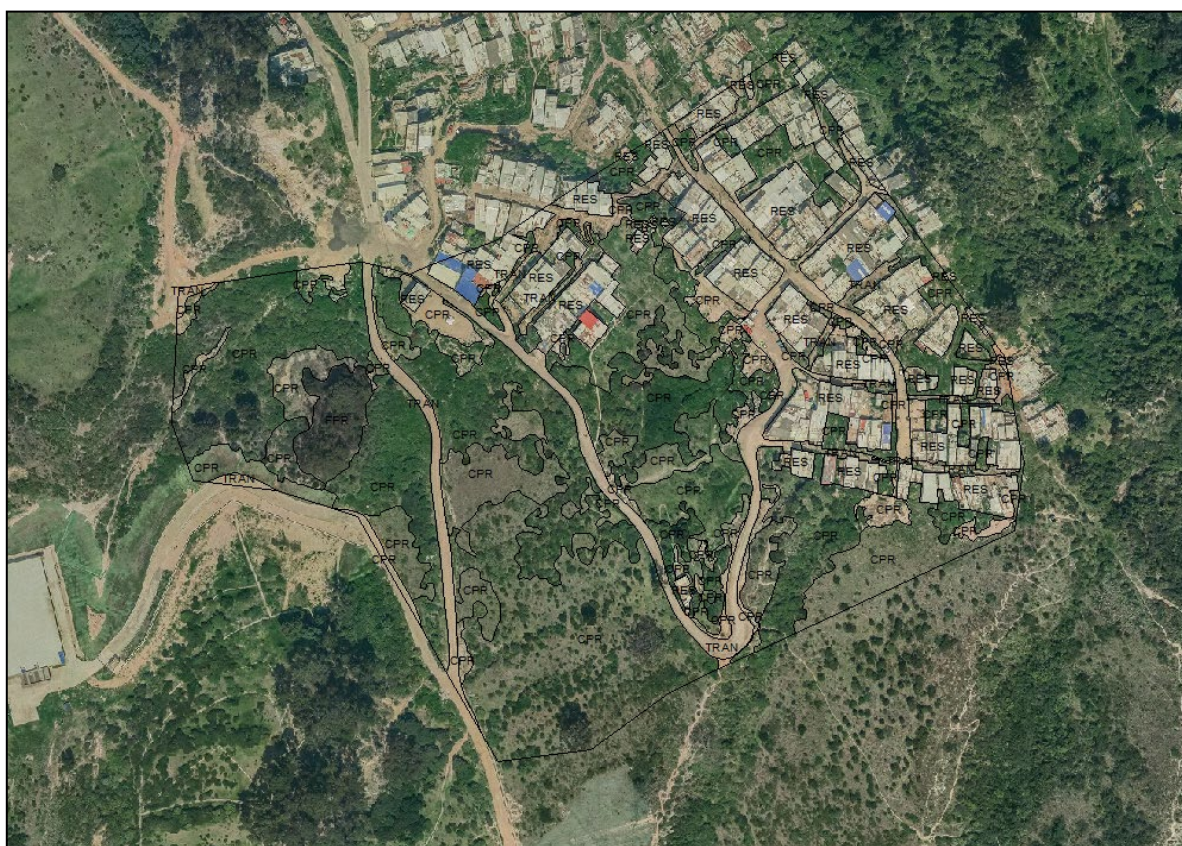
Figura 3-83. Interpretación 2021 polígono 1

Para este año, no se identificaron "... procesos de minería o explotación de canteras (actuales o abandonadas)" (Figura 3-83).

Para este año, no se identificaron "... procesos de minería o explotación de canteras (actuales o abandonadas)" (Figura 3-83).

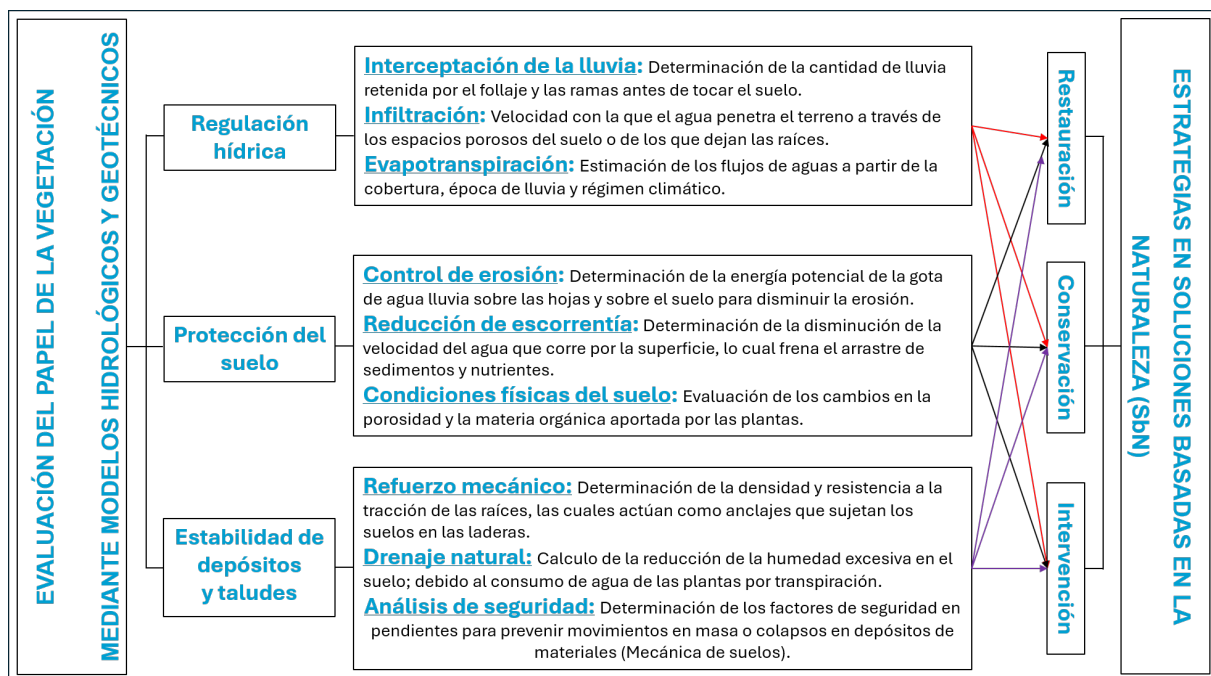
Figura 3-85. El papel de la vegetación como estrategia para las SbN

Como se aprecia y con base en lo mencionado, se considera que la vegetación de porte arbustal abierto mesófilo, arbustal denso, pastos degradados, pastos enmalezados y las plantaciones de latifoliadas; juegan un papel fundamental en el comportamiento hidrológico forestal y en la estabilización mecánica de los suelos.

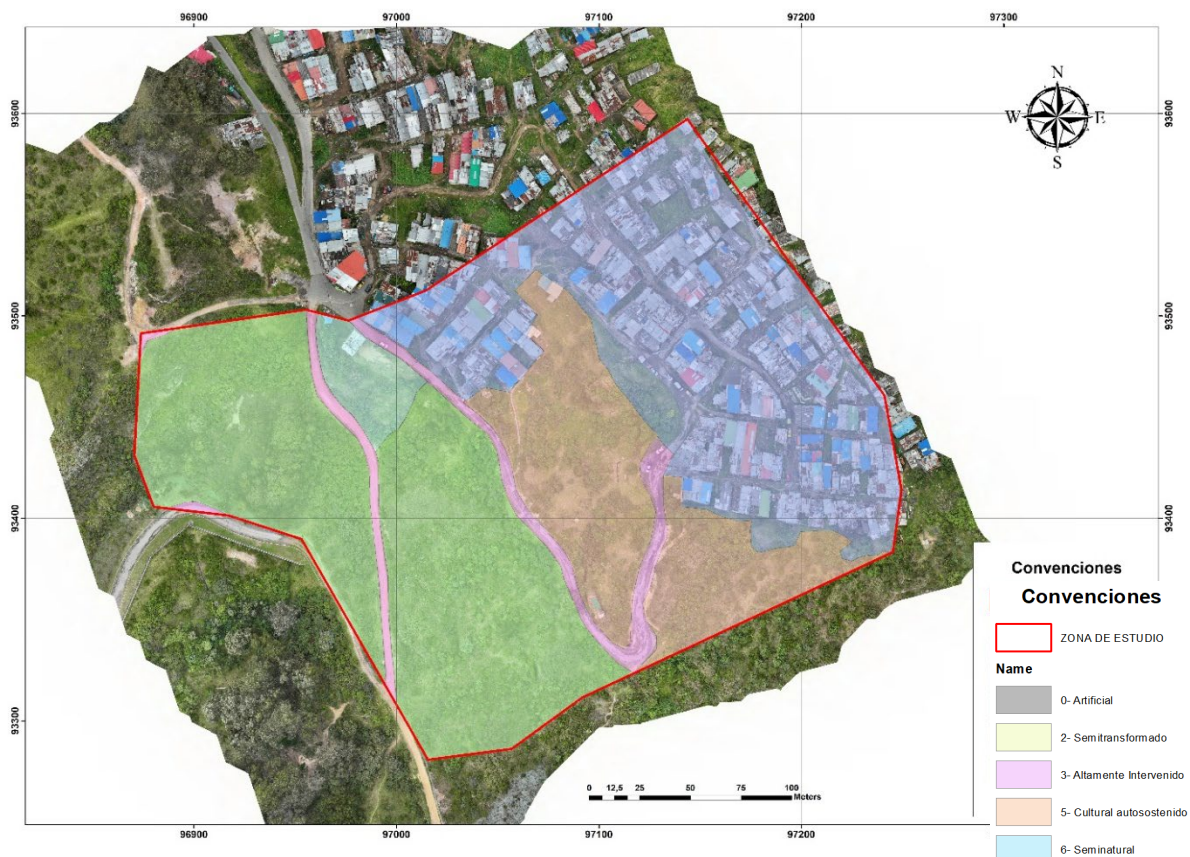
Figura 4-3 Niveles de naturalidad

En la siguiente figura se presenta la zonificación por niveles de naturalidad para el polígono de estudio.

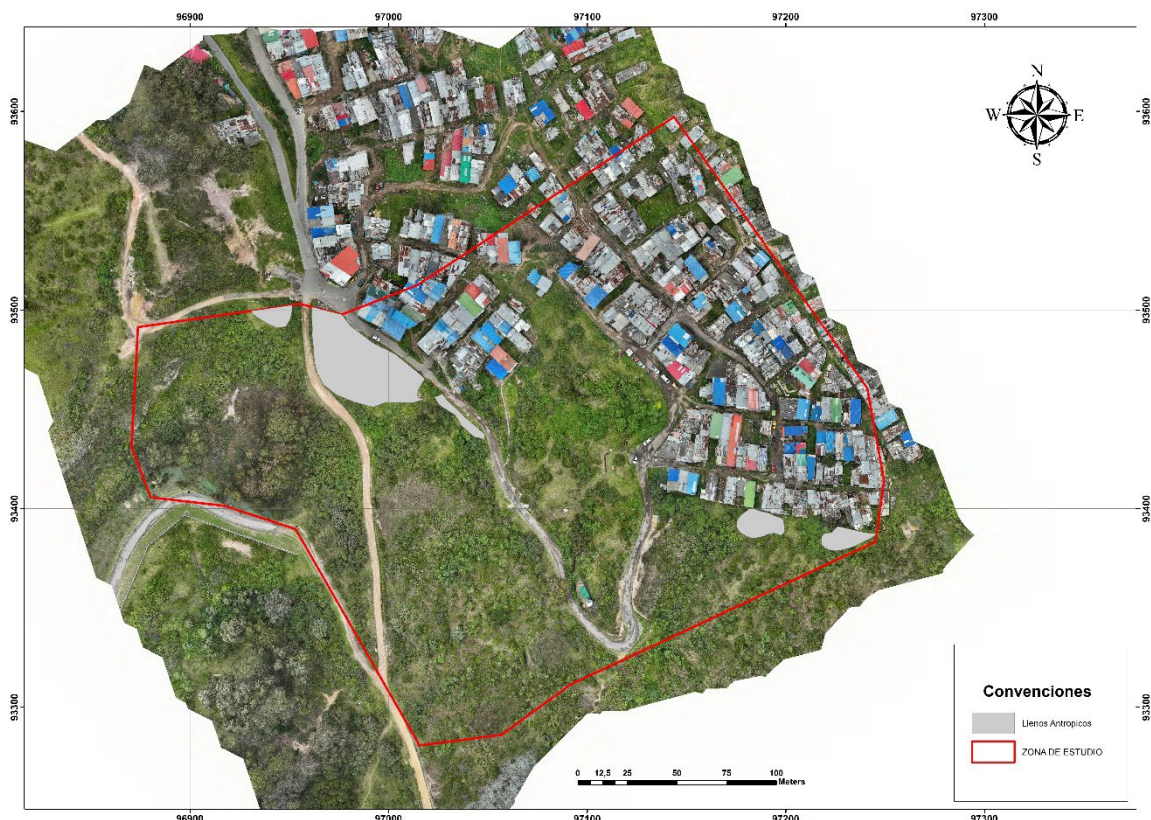
Figura 4-10 Llenos y cortes antrópicos

En el mapa de llenos y cortes antrópicos se identifican sectores puntuales dentro del polígono donde estas intervenciones coinciden con áreas urbanizadas o zonas de borde. Esta condición resulta relevante para el análisis de necesidades socioecológicas, ya que dichos sectores pueden requerir medidas de manejo de aguas, revegetalización, estabilización superficial, control de erosión y restricción de nuevas ocupaciones.

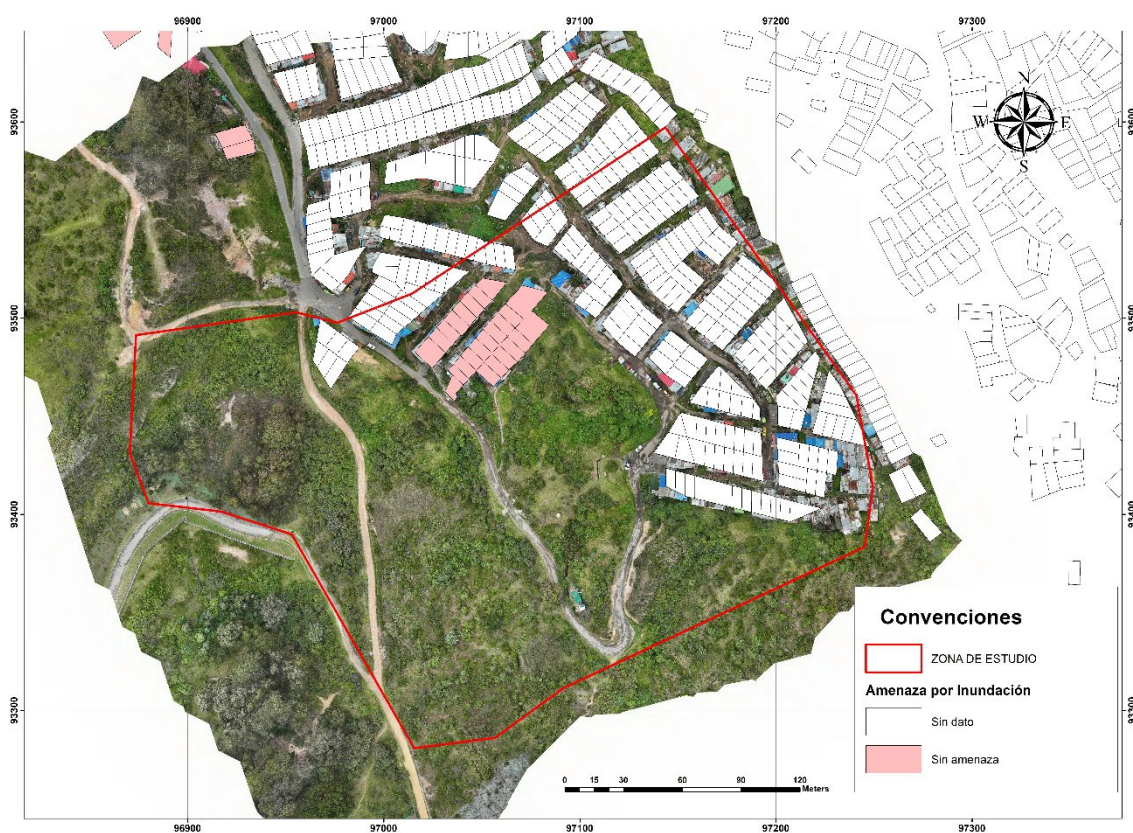
Figura 4-12 Amenaza por inundación

lluvias debe considerarse dentro de las acciones de adaptación, especialmente en los sectores urbanizados y en las zonas donde se ha modificado el patrón de drenaje natural.

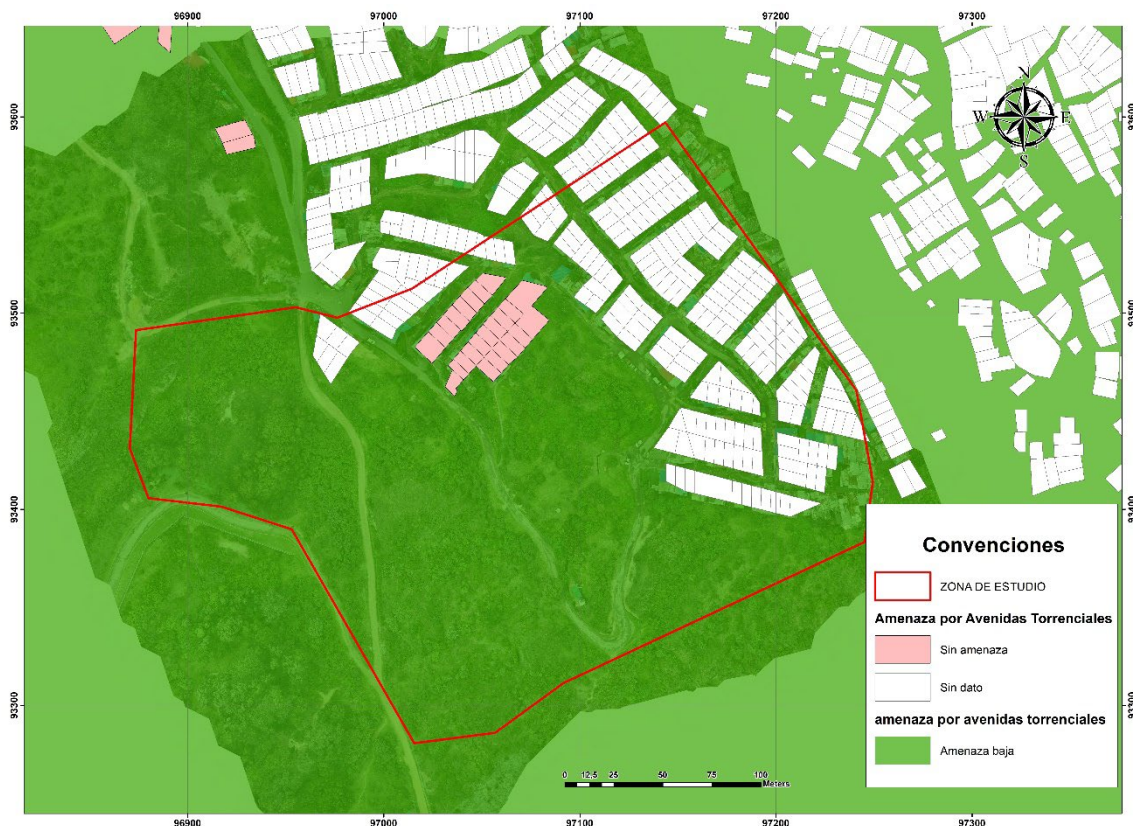
Figura 4-13 Amenaza por avenida torrencial

La cartografía de amenaza por avenidas torrenciales muestra que el Polígono 1 se encuentra principalmente en categoría de amenaza baja, con algunos sectores sin amenaza o sin dato asociados a áreas urbanizadas. Esta condición sugiere que, para el área de estudio, la avenida torrencial no constituye la amenaza predominante.

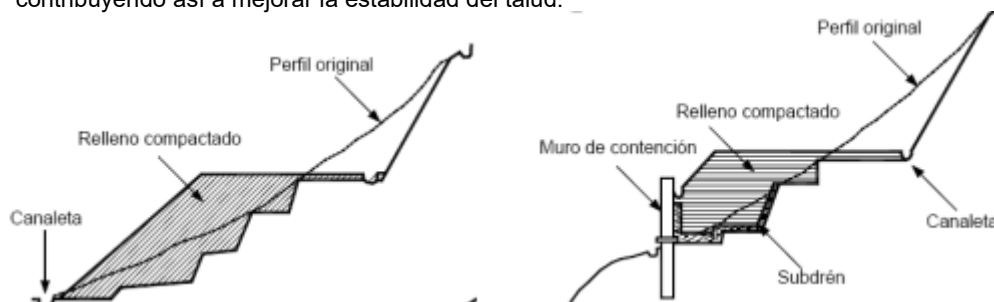
En la construcción de contrapesos, se pueden emplear diversos materiales como el enrocado, las estructuras de suelo reforzado (muros MSE) o rellenos de materiales comunes. Otra alternativa es la construcción de una berma, que consiste en un terraplén de menor altura situado junto al terraplén principal. Esta berma actúa como contrapeso al aumentar la longitud de la superficie de falla, contribuyendo así a mejorar la estabilidad del talud.

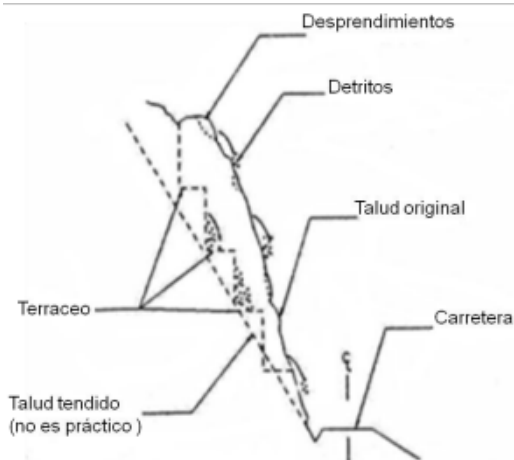
- c. **Terraceo:** Se utiliza en taludes empinados con el propósito de controlar la erosión y retener detritos generados por pequeños deslizamientos. Su finalidad es prevenir problemas de estabilidad, corregir deslizamientos existentes, reducir la carga sobre la ladera y disminuir la pendiente del terreno. Este método contribuye a mejorar la estabilidad general del talud y a mitigar los riesgos asociados con la erosión y los deslizamientos.

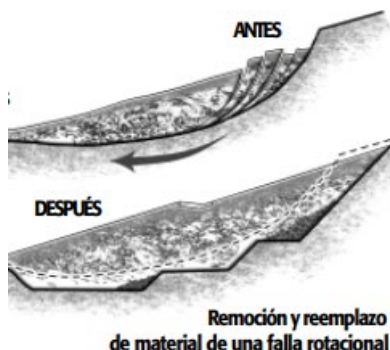
- d. **Remoción y reemplazo del material:** Corresponde a la remoción del material movilizado superando la superficie de falla y remplazándolo por un material más competente con una mejor distribución como terraceo.

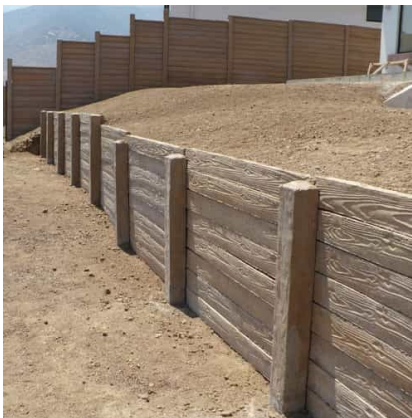
- u. **Muros de contención:** Los muros de contención son estructuras diseñadas para resistir la presión lateral del suelo o el agua y brindar estabilidad a terrenos inclinados. Estos muros se utilizan para contener y soportar masas de suelo, evitando deslizamientos y redistribuyendo las cargas. Pueden construirse con diversos materiales, como concreto, mampostería, madera, gaviones, o incluso combinaciones de estos, dependiendo de la aplicación específica, las condiciones del sitio y los requisitos de diseño. La elección del material se realiza teniendo en cuenta factores como resistencia, durabilidad, estética y costos.

Muro de contención en madera

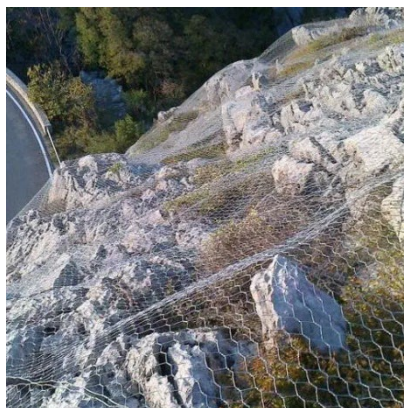
El proceso de instalación implica la fijación de la malla sobre la superficie rocosa mediante anclajes, pernos o sistemas de sujeción. La malla actúa como una barrera física que ayuda a retener los fragmentos de roca, evitando su desprendimiento y reduciendo la posibilidad de daños a infraestructuras o áreas circundantes.

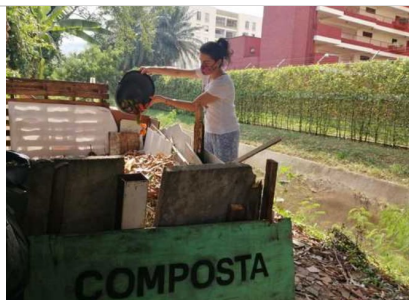
Disposición de residuos orgánicos en la paca digestora (SILVA, G. 2022)

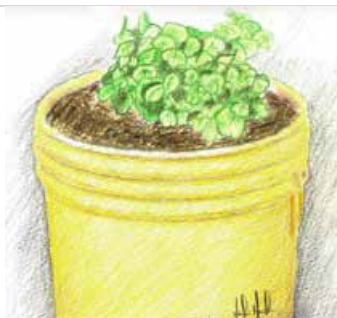
Canecas de 20 litros de capacidad: recomendada para el cultivo de las especies del género Brassica (brócoli y coliflor) y cebolla. CEPERO., L. D. A. G. M. F. S. (2011).

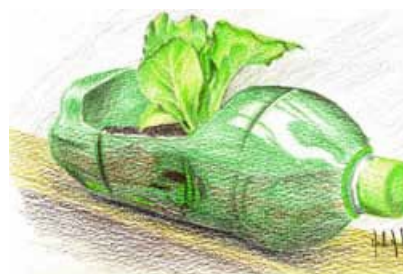
Botellas de 2 litros de capacidad: recomendada para el cultivo de arveja. CEPERO., L. D. A. G. M. F. S. (2011).

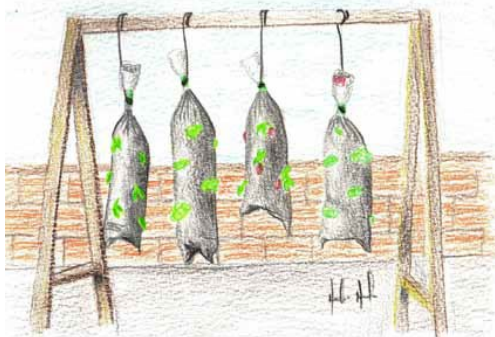
Tubulares verticales y horizontales hechos en polietileno: el modelo vertical es recomendado para el cultivo de la fresa y el modelo horizontal para cultivos de las especies del género Brassica (brócoli y coliflor) y fresa. CEPERO., L. D. A. G. M. F. S. (2011).

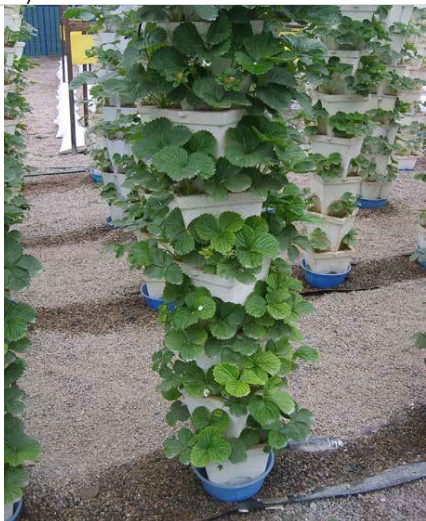
Cultivo con envases de helados (Schonwald & Pescio, 2015).

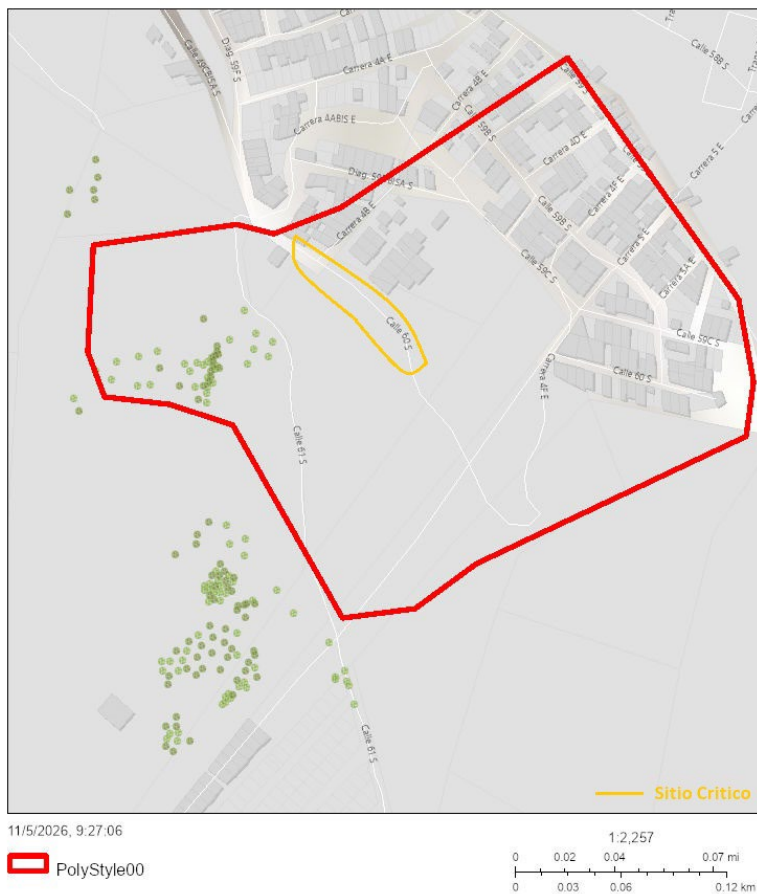
Figura 6-1 Localización sitio critico Polígono 1

El sitio crítico del Polígono 1 se localiza sobre el costado izquierdo de la vía (banca inferior) en la Calle 60 Sur, donde se identificó un proceso de inestabilidad que compromete la seguridad vial. De acuerdo con las observaciones de campo, aunque el sustrato corresponde a rocas arenosas competentes con un grado de meteorización III, la problemática está asociada principalmente a la acumulación de material antrópico heterogéneo y de baja consolidación dispuesto sobre la ladera, el cual ha presentado fallas ante la acción de detonantes externos, especialmente eventos de precipitación intensa. A continuación, se presenta la Figura 6-1 del sitio crítico.

Los diseños detallados para este sitio se presentan en el numeral 7.

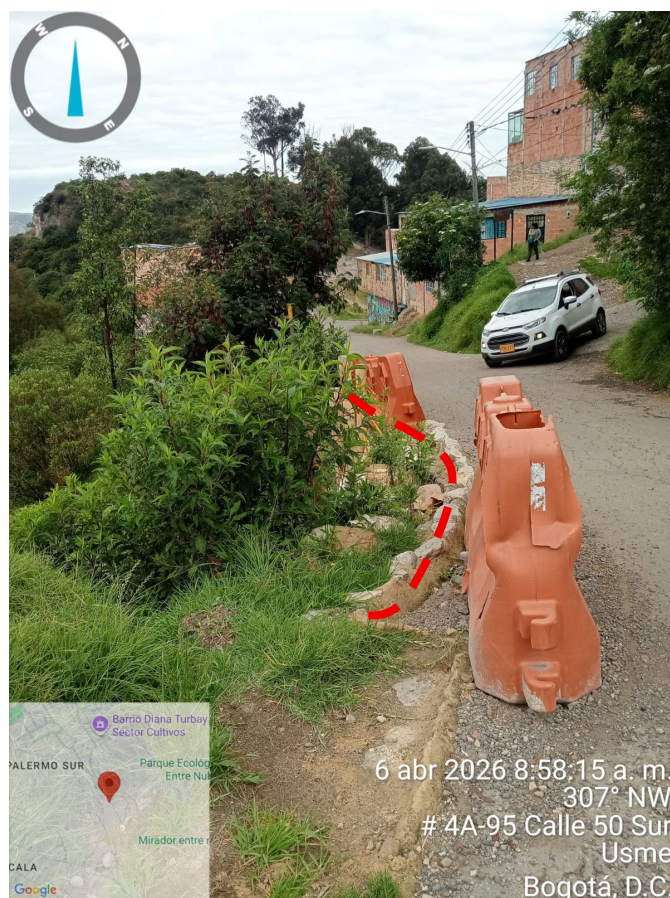
Figura 7-1. Sitio crítico Polígono 1

- **Escarpe principal:** Se identifica en el talud inferior un depósito de relleno antrópico, con presencia de cobertura vegetal y una inclinación aproximada de 30°.
- **Cuerpo desplazado:** Corresponde al material de relleno antrópico que conforma la banca inferior del talud.
- **Superficie de falla:** El mecanismo identificado es de carácter superficial, desarrollado dentro del relleno antrópico, con profundidades estimadas de 2,0m a partir de la exploración directa.

El mecanismo de inestabilidad identificado corresponde a procesos superficiales asociados a pérdida de soporte en la banca y degradación progresiva del material. Como factores detonantes se reconocen principalmente:

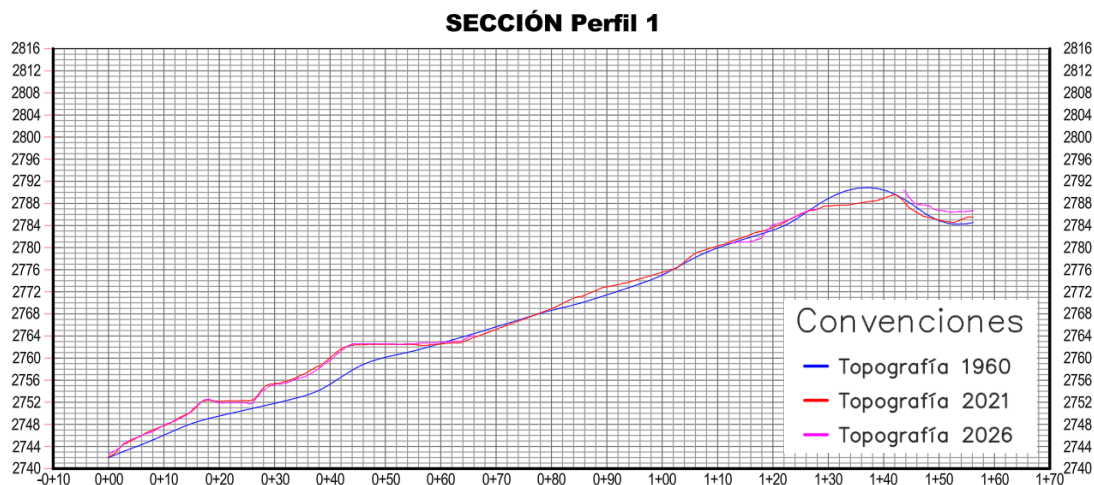
Figura 7-6. Perfil 1 de contrastación topográfica

Para el Perfil 1, se concluye que los espesores de relleno antrópico están por el orden de los 3.0 m de espesor y fueron implantados para la conformación de la vía y de las edificaciones en la zona inferior del talud.

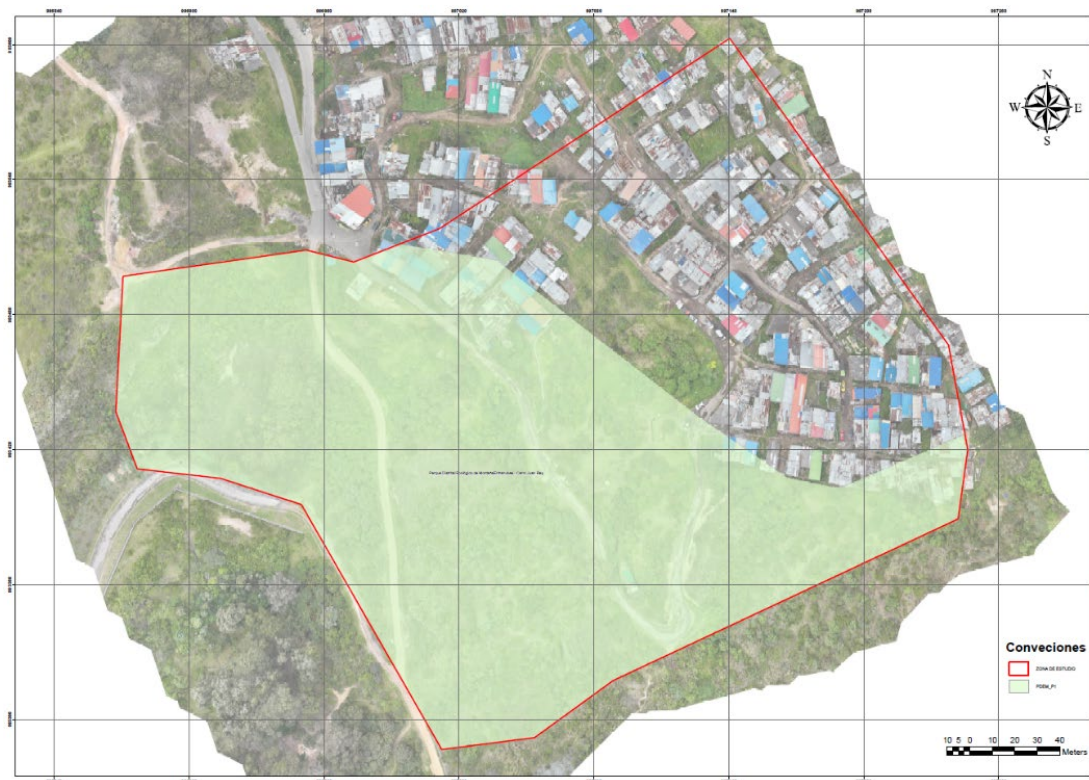
Figura 7-48 Área del Polígono 1 asociada al Parque Distrital Ecológico de Montaña (PDEM)

En la Figura 7-48 se presenta la localización del área asociada al Parque Distrital Ecológico de Montaña respecto al área total del Polígono 1, permitiendo visualizar espacialmente la relación entre ambas delimitaciones.
