## Certificado de Calibración - Laboratorio de Masa y Balanzas

**M-34248-003 R0**

Calibration Certificate - Mass and Weighing Instruments Laboratory

| NOMBRE DEL PROYECTO | MEJORAMIENTO, MANTENIMIENTO, GESTIÓN PREDIAL, SOCIAL Y AMBIENTAL SOSTENIBLE DEL CORREDOR RUTA DE LOS LIBERTADORES (BELÉN – SOCHA – SÁCAMA – LA CABUYA – PAZ DE ARIPORE) EN LOS DEPARTAMENTOS DE BOYACÁ Y CASANARE, EN MARCO DE LA REACTIVACIÓN ECONÓMICA, MEDIANTE EL PROGRAMA DE OBRA PÚBLICA "VÍAS PARA LA LEGALIDAD Y LA REACTIVACIÓN VISIÓN 2030" -MÓDULO 5 | | | | | | | | |

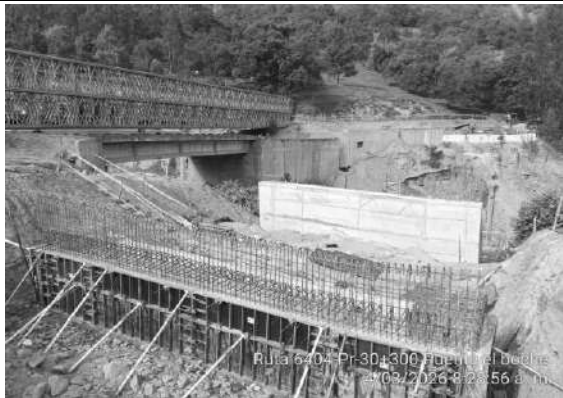
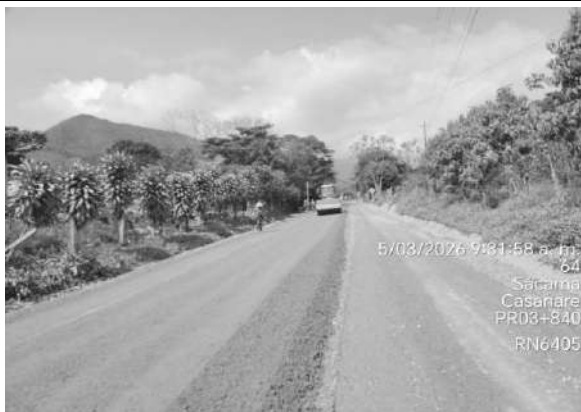
| PR30+300 RN 6404 - CONSTRUCCION VIGA CABEZAL | | | | PR03+840 RN 6405 - CEREJO DE BASE GRANULAR | | | | | |

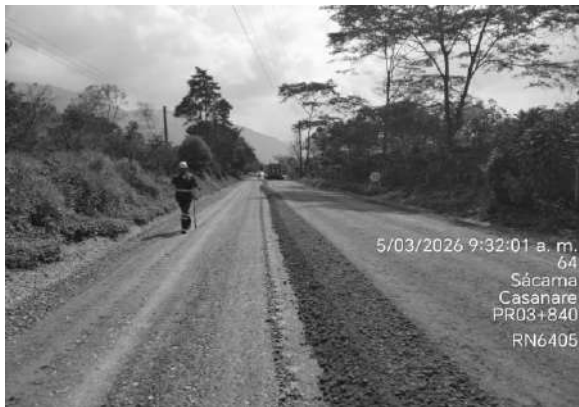
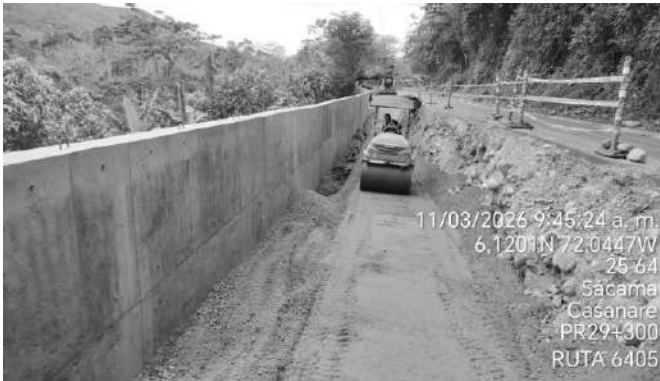
| PR03+840 RN 6405 - CONFORMACION DE SUBRASANTE | | | | PR29+300 RN 6405 - CONSTRUCCION DE MURO DE CONTENCIÓN | | | | | |

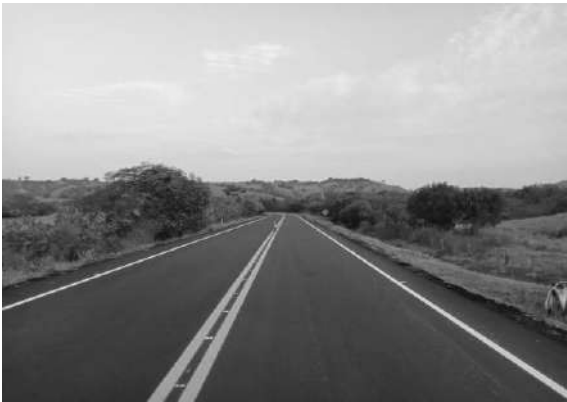
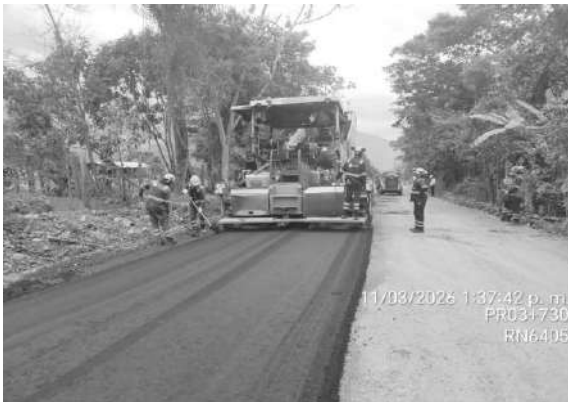
| PR50+000 RN 6514 - DEMARCACION HORIZONTAL | | | | | | | | | | | PR03+740 RN 6405 - INSTALACION DE MDC-19 | | | | | | | | | | |

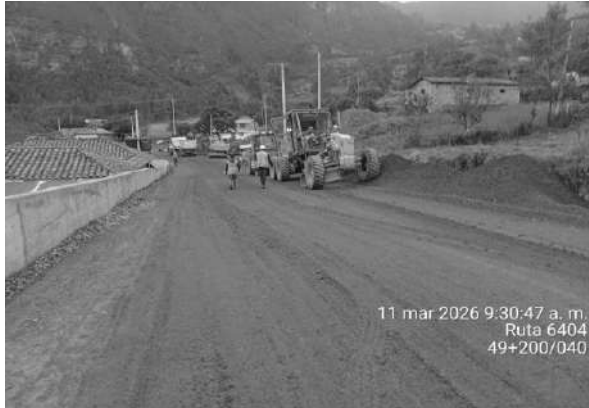
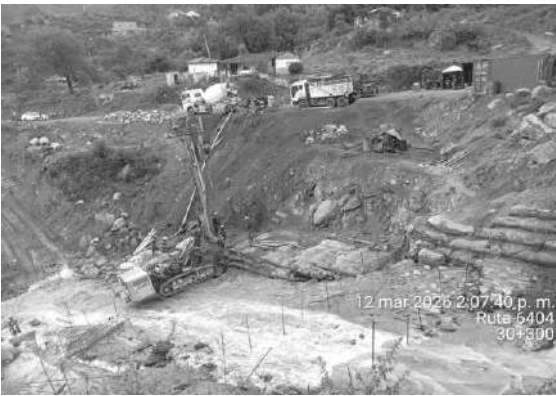
| PR49+200 RN 6404 - CONFORMACION DE SUBRASANTE | | | | | | | | | | | PR30+300 RN 6404 - OBRAS DE PROTECCION QUEBRADA EL BOCHE | | | | | | | | | | |

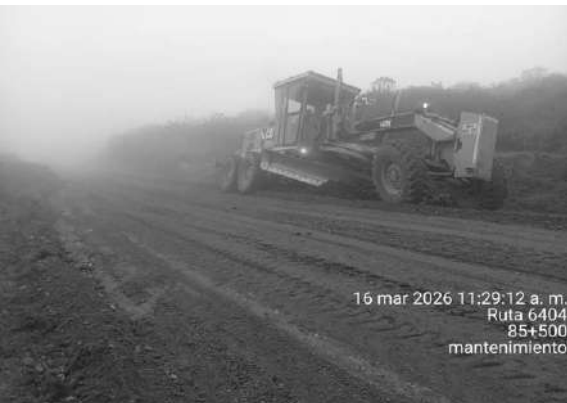
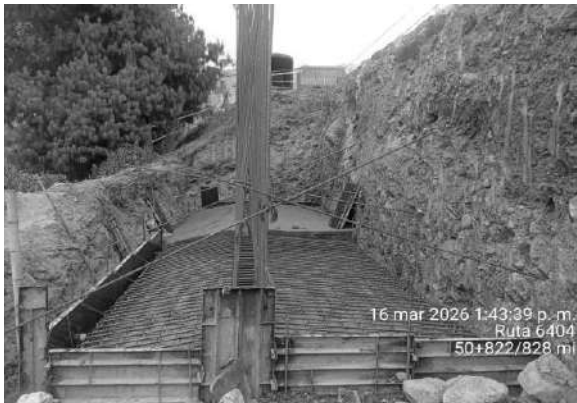
| PR85+500 RN 6404 - CONFORMACION DE CALZADA EXISTENTE | | | | | | | | | | | PR50+822 RN 6404 - CONSTRUCCION DE MURO DE CONTENCIÓN | | | | | | | | | | |

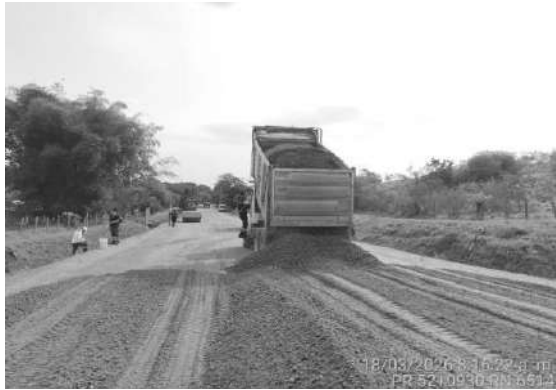
| PR52+930 RN 6514 - APROXIMACION DE SUBRASANTE | | | | | | | | | | | PR21+190 RN 6405 - CONSTRUCCION DE CUNETTA | | | | | | | | | | |

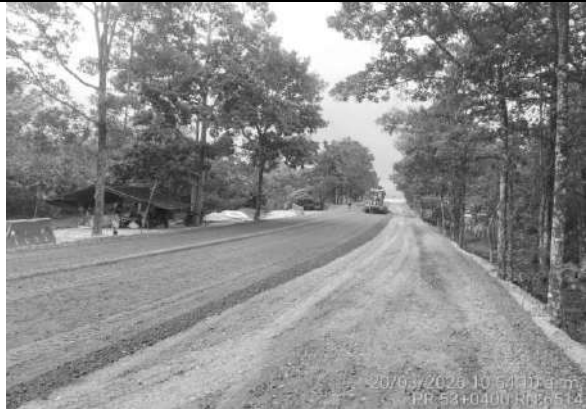
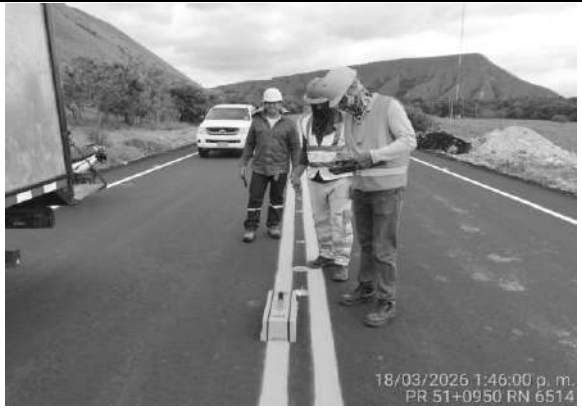
| PR53+400 RN 6514 - CONFORMACION DE SUBRASANTE | | | | | | | | | | | PR51+950 RN 6514 - DEMARCACION HORIZONTAL | | | | | | | | | | |

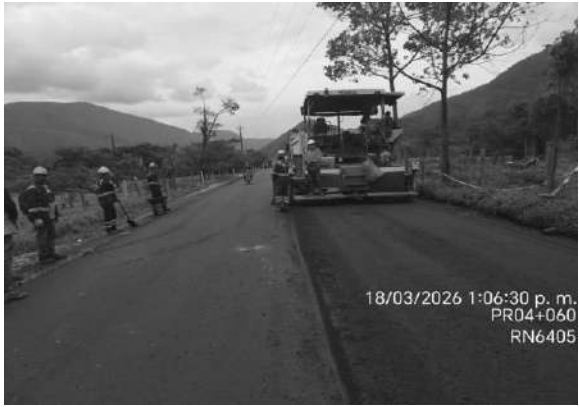
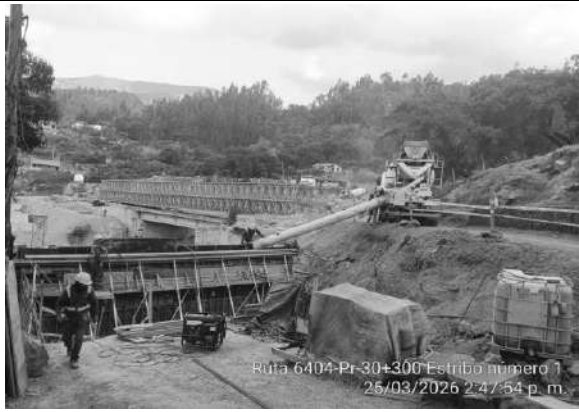
| PR04+460 RN 6405 - INSTALACION DE MDC-19 | | | | | | | | | | | PR30+300 RN 6404 - CONSTRUCCION VIGA CABEZAL ESTRIBO 1 | | | | | | | | | | |

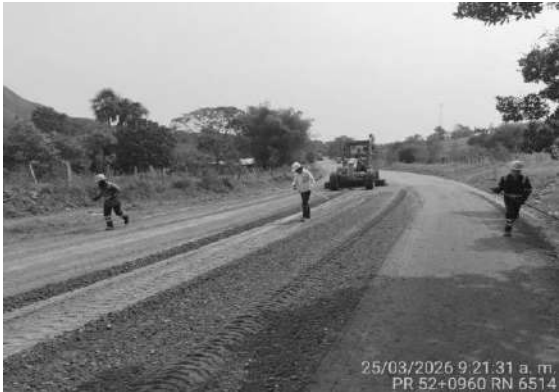
| PR52+960 RN 6514 - CONFORMACION DE SUBRASANTE | | | | | | | | | | | PR53+040 RN 6514 - IMPRIMACIÓN PARA INSTALACION DE MDC-19 | | | | | | | | | | |

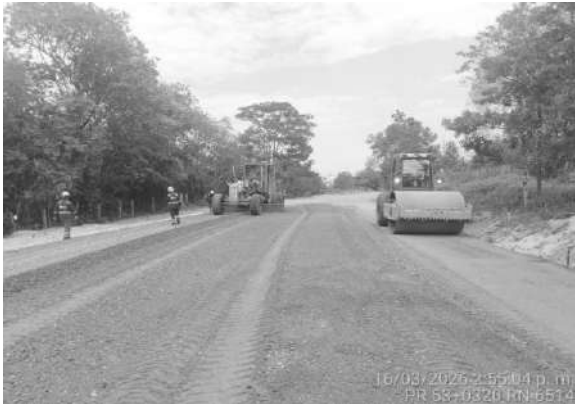
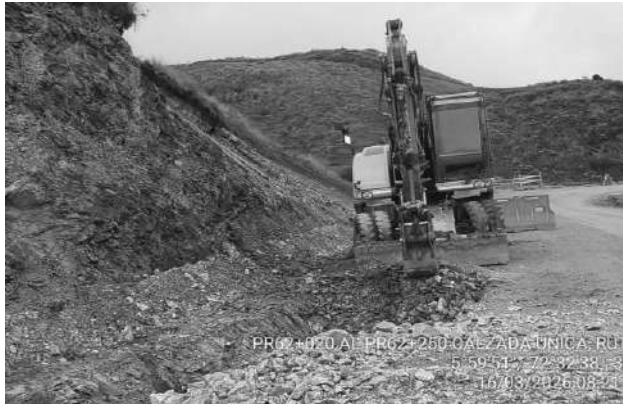
| PR53+320 RN 6514 - CONFORMACION DE SUBRASANTE | | | | | | | | | | | PR62+020 RN 6404 - MEJORAMIENTO DE SUBRASANTE | | | | | | | | | | |

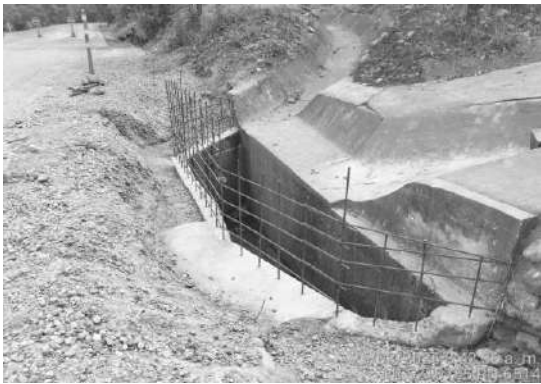
| PR52+755 RN 6514 - CONSTRUCCION DE ODT | | | | | | | | | | | PR23+230 RN 6405 - CONSTRUCCION DE ODT | | | | | | | | | | |

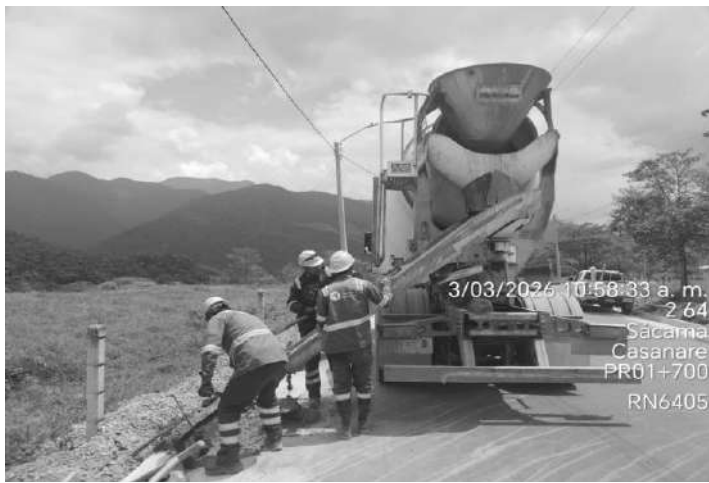
| Manejo de concreto premezclado, instalación concreto cunetas Pr001+700 RN6405 | | | | | | | | | |

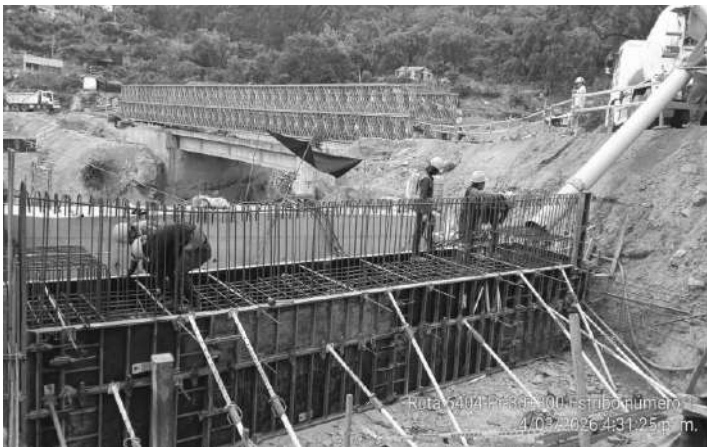
| Manejo de concreto premezclado, instalación concreto estribo Pr30+300 RN 6404 | | | | | | | | | |

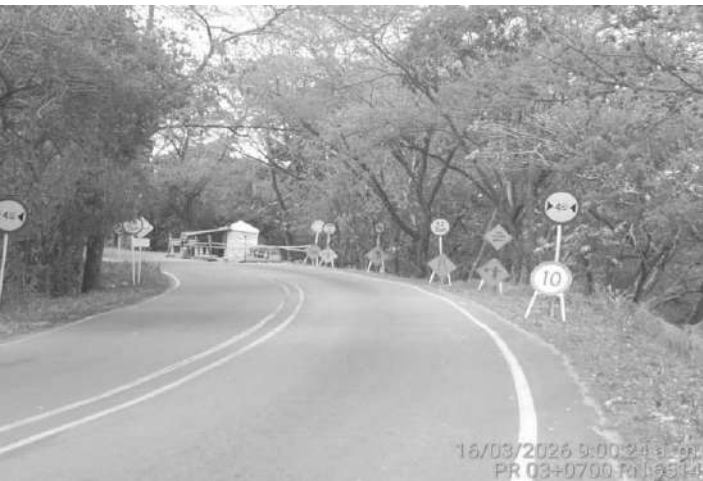
| Punto de control de tráfico Pr03+700 RN 6514 | | | | | | | | | |

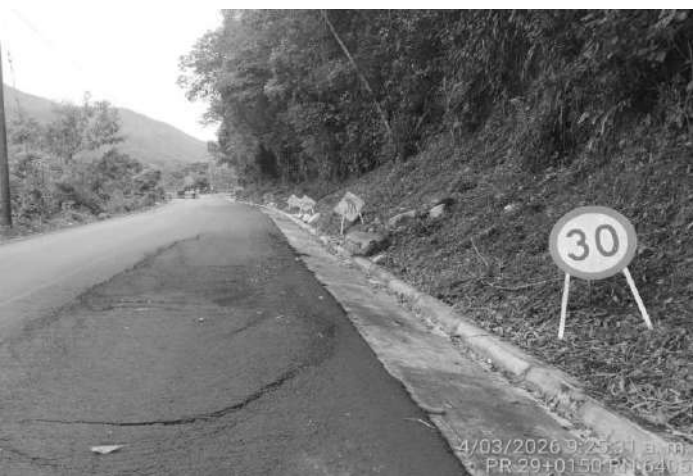
| Señalización frente de obra Pr29+150 RN 6405 | | | | | | | | | |

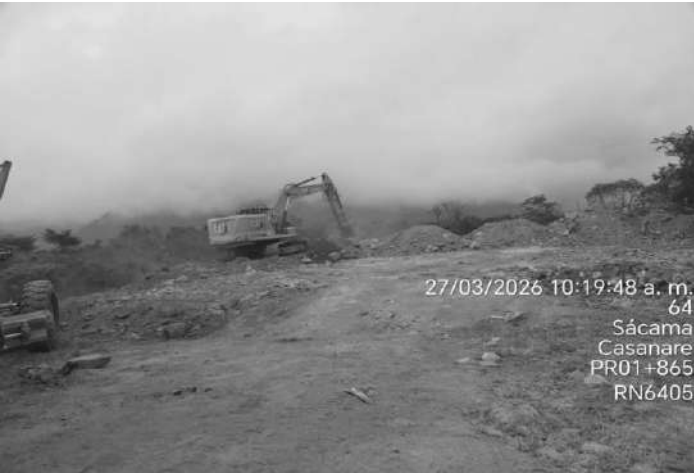
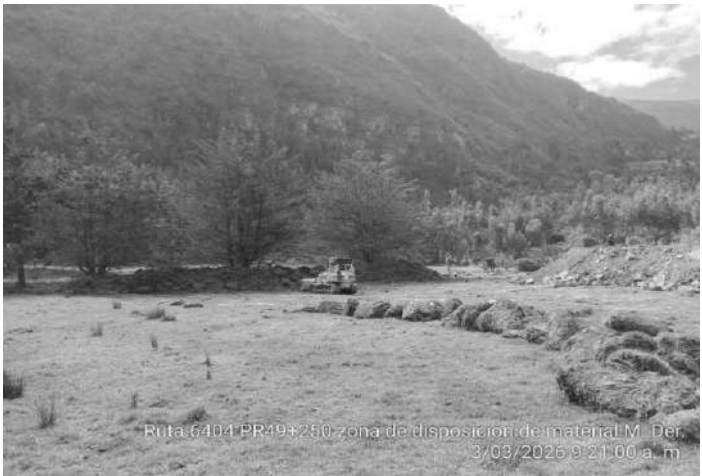
| Conformación zona de disposición materiales sobrantes Pr001+860 RN6405 | | | | | | Zona de disposición materiales sobrantes Pr49+200 RN 6404 | | | | |

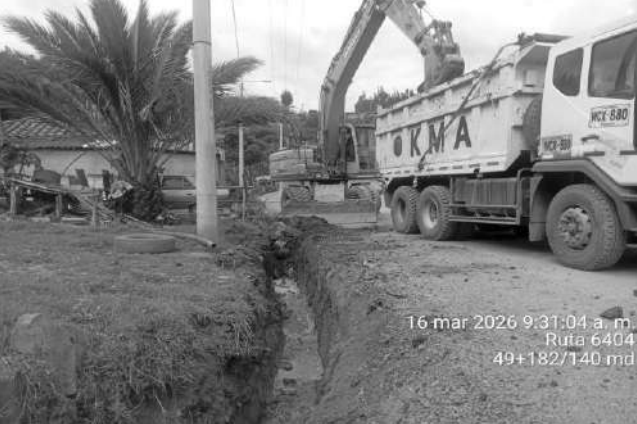
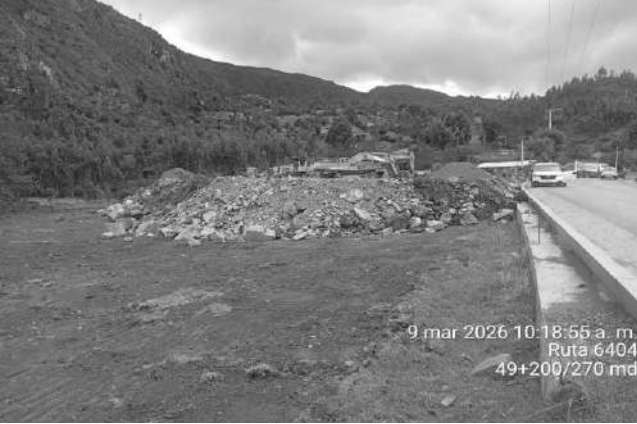
| Cargue de material sobrante Pr49+180 RN 6404 | | | | | | Conformación zona de disposición materiales sobrantes Pr49+200 RN 6404 | | | | |

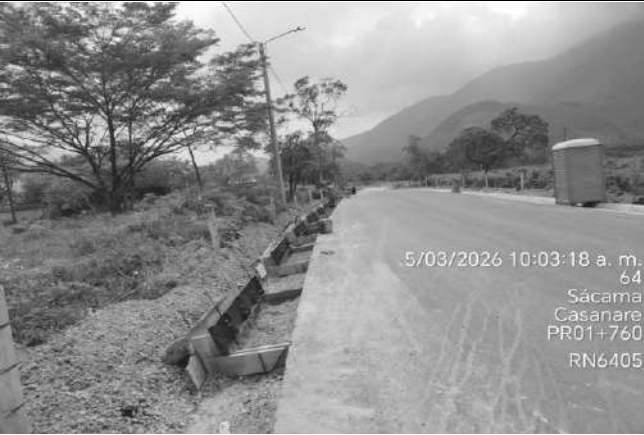
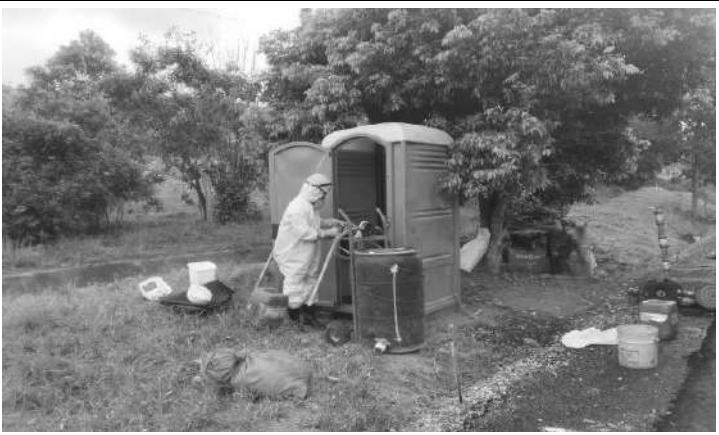
| Unidad sanitaria instalada en frente de obra Pr001+800 RN6405 | | | | Mantenimiento unidad sanitaria ubicada en e Pr52+600 RN6514 | | | | |

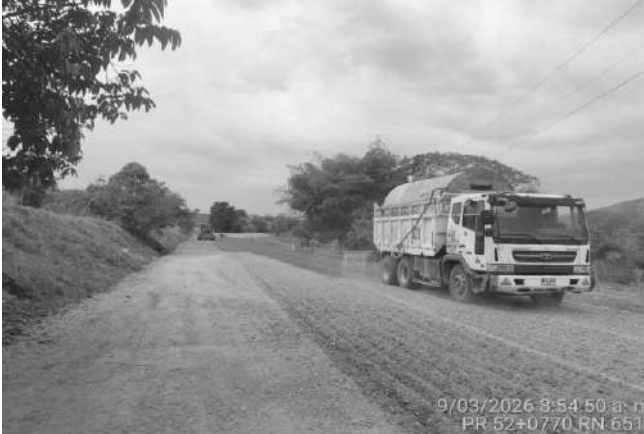
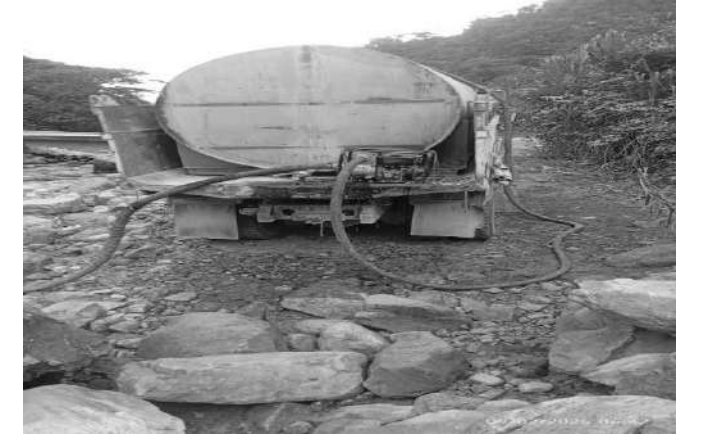
| Uso recurso hídrico humectación de materiales Pr52+770 RN6514 | | | | Sistema de captación quebrada agua blanca carro tanque Ruta 6405 | | | | |
