## DIAGNOSTICO SITUACIONAL DEL SISTEMA DE ACUEDUCTO Y ALCANTARILLADO

| PROYECTO: | "CONSTRUCCIÓN Y/O OPTIMIZACIÓN DEL SISTEMA DE ACUEDUCTO Y ALCANTARILLADO SANITARIO EN EL BARRIO LIBERTADORES DEL MUNICIPIO DE SARAVERA, DEPARTAMENTO DE ARAUCA" |
| ELABORÓ: | Julieth Alejandra Patiño Rodríguez<br>Ing. Civil<br>M.P. No. 151037-0527684 STD |

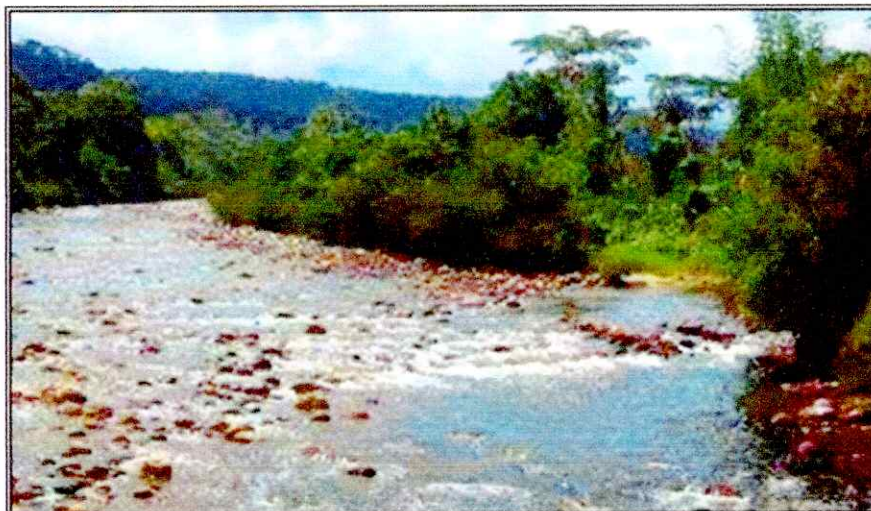
**Ilustración 5. Fuente de Abastecimiento río Satoca**

La cuenca corresponde administrativamente al municipio de Saravena, departamento de Arauca. Nace en alto del Cocuy sobre los 1.250 m.s.n.m, considerada una de las zonas de mayor pluviosidad del piedemonte llanero y del territorio de Colombia La fuente tiene uso para abastecimiento humano y para la ganadería a pequeñas escalas, existen un pequeño asentamiento de indígenas Tunebos. La vegetación existente en la cuenca está compuesta por árboles y arbustos y predomina la actividad ganadera y La pendiente es suave. A continuación, se muestra una ilustración de dicha fuente.

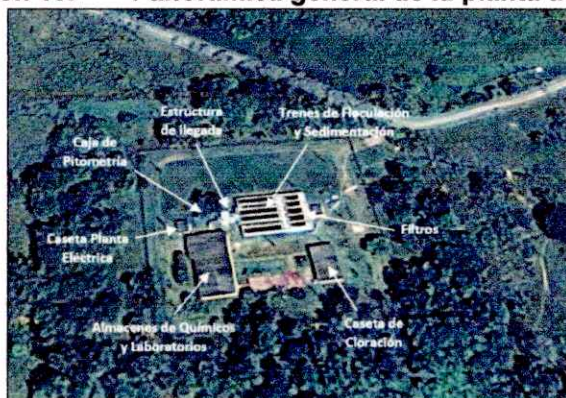
**Ilustración 10. Panorámica general de la planta de tratamiento**

La Planta de Tratamiento de Agua Potable (PTAP) es de tipo convencional y fue construida en el año 1998, juntamente con los demás componentes del sistema de acueducto. Está conformada por las unidades de coagulación, floculación, sedimentación de alta tasa y filtración rápida con filtros autolavables, las cuales actualmente se encuentran en buenas condiciones de operación y funcionamiento.

El sistema dispone de una **línea de bypass**, instalada sobre una de las dos tuberías provenientes de los desarenadores, la cual se conecta con la tubería de conducción de **12 pulgadas** ubicada a la salida de la planta. Esta línea permite mantener el suministro de agua hacia el sistema de distribución en caso de que la PTAP presente fallas operativas o requiera la ejecución de mantenimientos mayores que obliguen a suspender temporalmente el proceso de tratamiento.

Adicionalmente, en la PTAP se lleva un **registro operacional permanente**, denominado **Control de Operaciones**, en el cual se consignan, con una frecuencia horaria, las principales variables del proceso, incluyendo caudales, niveles, dosificación de productos químicos, parámetros de calidad del agua y demás aspectos relevantes para el seguimiento y control del funcionamiento de la planta.

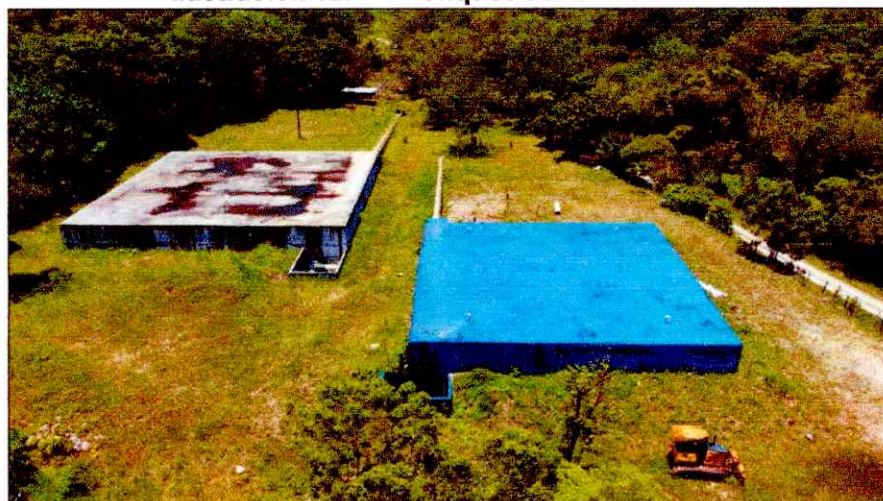
**Ilustración 12. Tanques de Almacenamiento**

Se trata de dos tanques semienterrados en concreto reforzado, con una capacidad de 2,000 m<sup>3</sup> y 3000 m<sup>3</sup>. Actualmente se estima una duración de 8 horas y media de distribución en caso de suspensión del servicio por diferentes causas. Los tanques tienen aproximadamente 24 y 2 años de operación, los cuales se encuentran en buen estado y se calcula una vida útil de más de 25 años.

El agua ingresa a las estructuras a través de una rampa en concreto que contiene las dos tuberías de 12" que provienen de la planta de tratamiento, antes de iniciar la rampa se tiene un sistema de dos válvulas por tubería las cuales direccionan el flujo de agua al tanque o al Bypass de este, a la salida el tanque posee una caja en donde se ubican las otras válvulas de direccionamiento del agua, al igual que un punto de muestreo del agua por cada tubería.

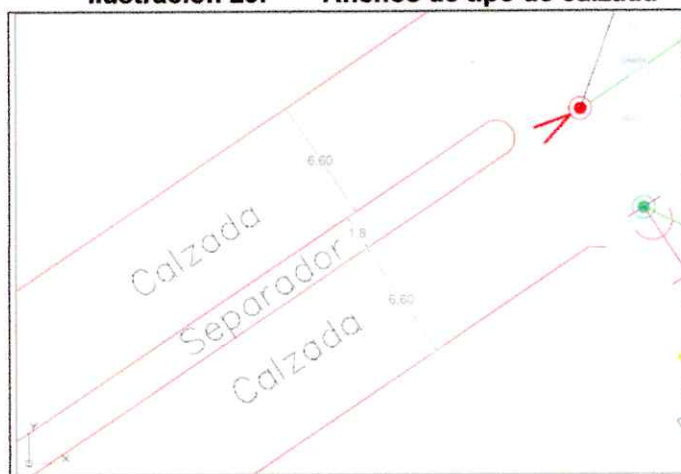
**Ilustración 23. Anchos de tipo de calzada**

El tipo V3 sectorial (VA): Este tipo de vía corresponde a las vías que definen una comunicación intraurbana, con características comunes especificadas en calzada de 6,60 metros, con un separador de 1,8 metros en zona verde y andenes de 1,25 metros de ancho con zonas verdes de 1 metro a cada lado, según lo establecido en el plano N° 10 Plano del sistema vial urbano.

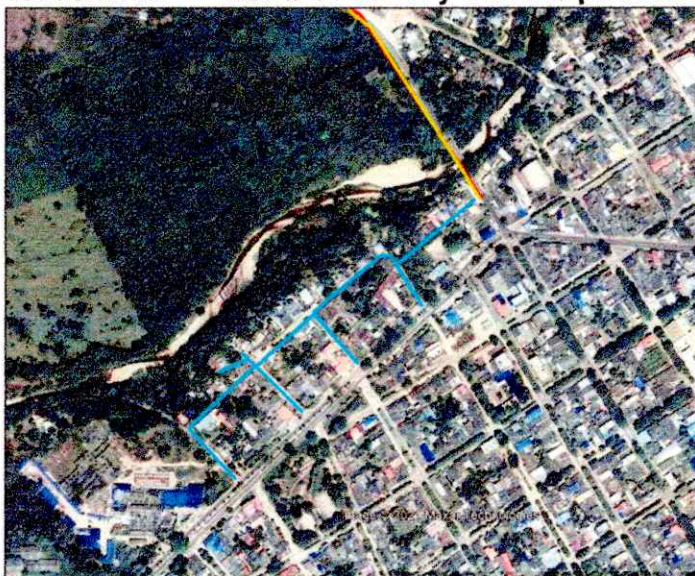
**Ilustración 22. Planta de Calles y Carreras para intervenir**

A continuación de se presenta un plano en planta de las calles intervenidas en el proyecto mencionado:

EL proyecto de optimización de acueducto y alcantarillado, fue trazado según las proyecciones de anchos de calzada definidas dentro del PBOT del municipio, donde se cuenta con anchos de calzada de 6,6 m y un separador entre calzadas de 1,80 m, estos espacios establecen los lineamientos del alcantarillado sanitario sobre uno de ellos, como se muestra a continuación en la siguiente grafica; de esta manera se logra mantener la línea en funcionamiento y en el caso de ser necesaria su intervención o pavimentación, no presentará obstrucciones al momento de realizar cualquier intervención.

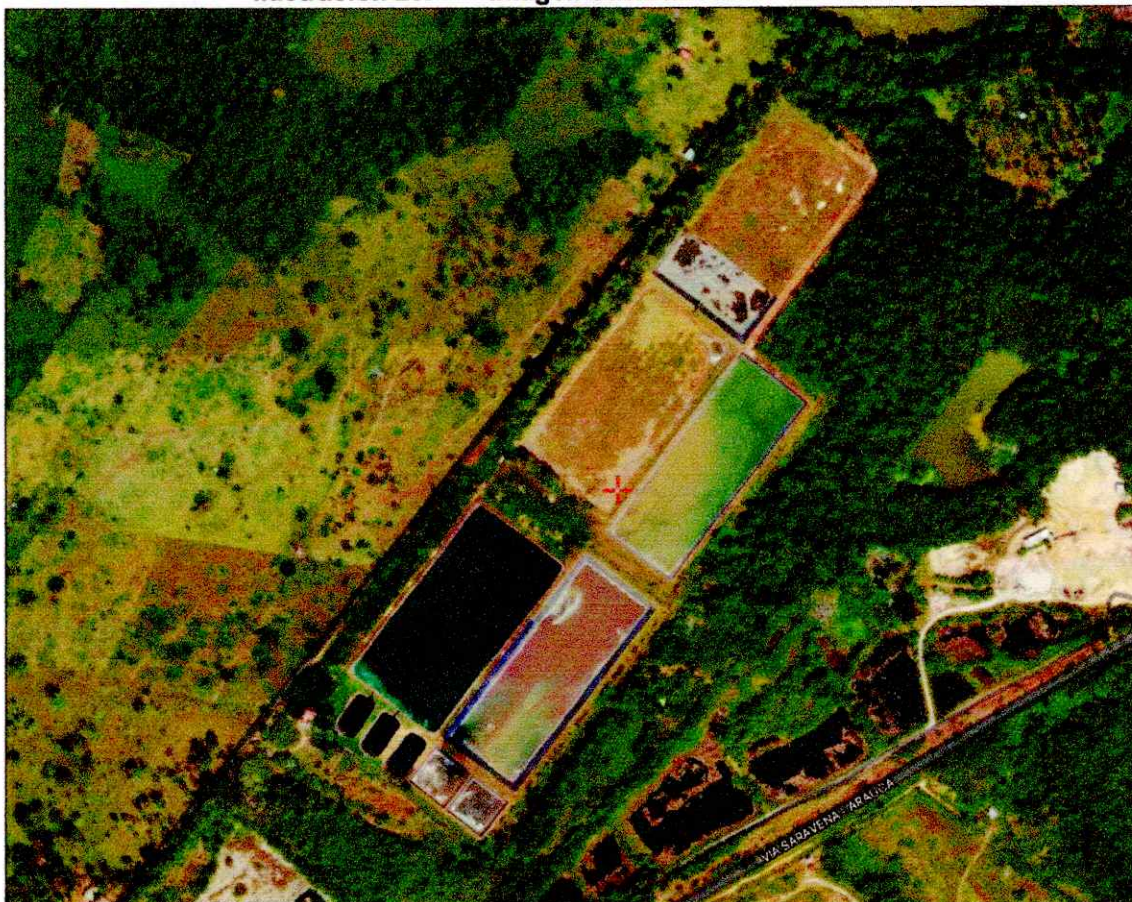
**Ilustración 20. Imagen Satelital Planta de Tratamiento**

El sistema de tratamiento cuenta con tres lagunas anaerobias en paralelo, seguidas de una laguna facultativa y dos de maduración con descarga final al Caño Moja huevos un brazo de la quebrada la pava.

Al ingreso a la planta de tratamiento existe una estructura cuya función es el cribado y retención de sólidos mayores por medio de una rejilla. Posteriormente se encuentra una canaleta Parshall de 12" encargada del aforo del caudal que ingresa; seguidamente el agua es direccionada a cada una de las tres lagunas anaerobias, una vez allí el agua es orientada a la laguna facultativa y por último esta pasa por cada una de las dos lagunas de maduración en tren, posteriormente es captada por la estructura de salida y direccionada por el emisario final hasta el caño Moja huevos.

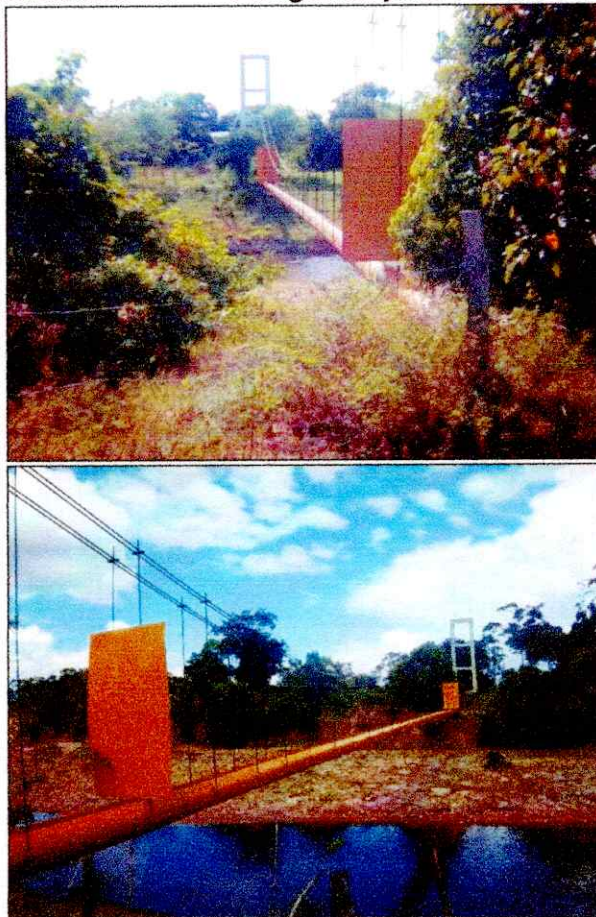
**Ilustración 19. Fotografías paso Elevado Calle 32**

El área urbana cuenta con dos pasos elevados de las redes del sistema de alcantarillado sanitario, uno desde la carrera 10 con calle 32 desde el pozo 10 AB hasta la carrera 9 con calle 31 al pozo 13 AN con una longitud de 143.60 m en tubería de PVC de 12", el otro más reciente desde la calle 32 pozo N4 hasta el pozo 12 AB con una longitud de 122.20 m en tubería de PVC de 14".

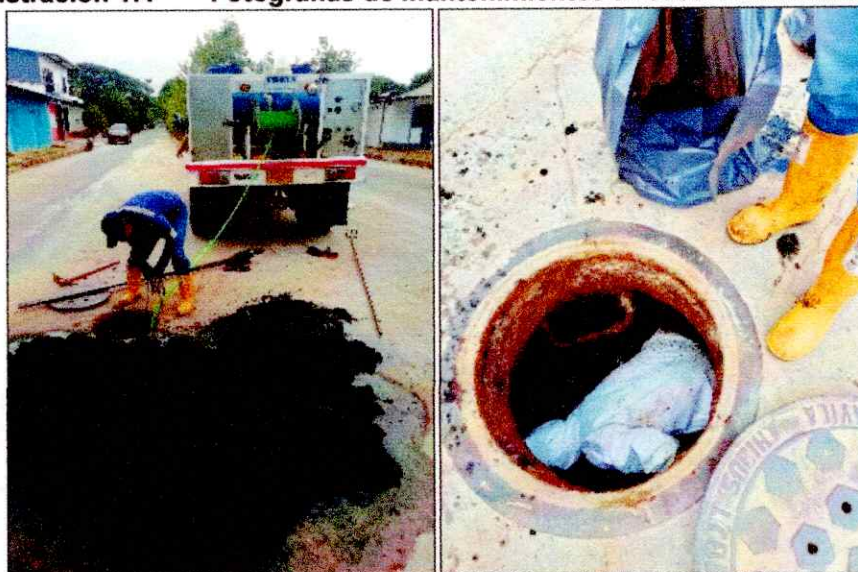
**Ilustración 17. Fotografías de mantenimientos a redes de Alcantarillados**

El deterioro y cumplimiento de vida útil de estas estructuras y redes han generado que colapsen en repetidas ocasiones debido a la acumulación de sedimentos, cambios bruscos de pendientes las cuales generan cambios en las velocidades, taponamientos por obstrucciones generadas por fallos en redes, y todo esto genera incomodidades en la comunidad. La empresa ECAAAS ESP ha realizado intervenciones en las redes que garantizan la continuidad y optima prestación del servicio de Alcantarillado.

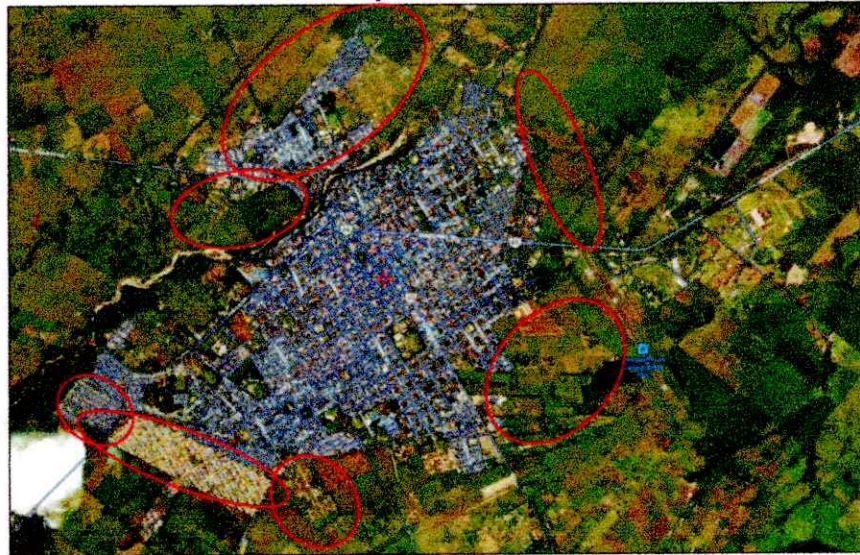
**Ilustración 15. Imagen satelital con ubicación de Asentamientos por fuera del perímetro urbano**

La expansión urbanística del municipio de Saravena se ha desarrollado de manera acelerada en la última década, generando de esta manera asentamientos subnormales que se encuentran por fuera del perímetro urbano actual, establecido en el PBOT 2010. Tal cual como se muestra en la siguiente ilustración:

Las redes de alcantarillado en algunos de los sectores como: Asentamiento Villa del Sol, La Campiña, Los Tronquitos, La cumbre, La Victoria, entre otros, no se han podido ampliar por medio de la construcción de alcantarillados nuevos que permitan su interconexión, debido a las pendientes y cotas de entrega de las redes de alcantarillado existentes. Para esto es necesario la construcción y ampliación de los colectores existentes, como lo es el colector NORTE, que permitiría la conexión de la población ubicada en el sector Nor Oriental del Casco urbano del Municipio de Saravena, al otro lado de la quebrada de la Pava, para lo cual se hace necesario la construcción de un paso elevado.
