160AS-COI2406-14148

| COMUNICACIONES OFICIALES INTERNAS | |

Asunto: Respuesta a Comunicación Oficial Externa No 160-COE2405-19964 del 28 de mayo de 2024

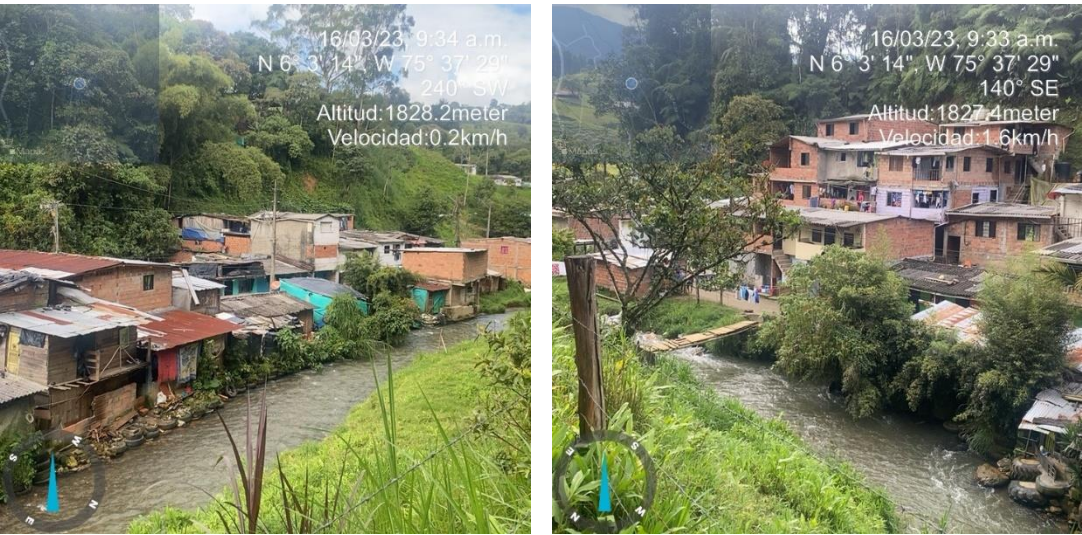
Figura 2. Viviendas ubicadas en la margen izquierda del río Aburrá.

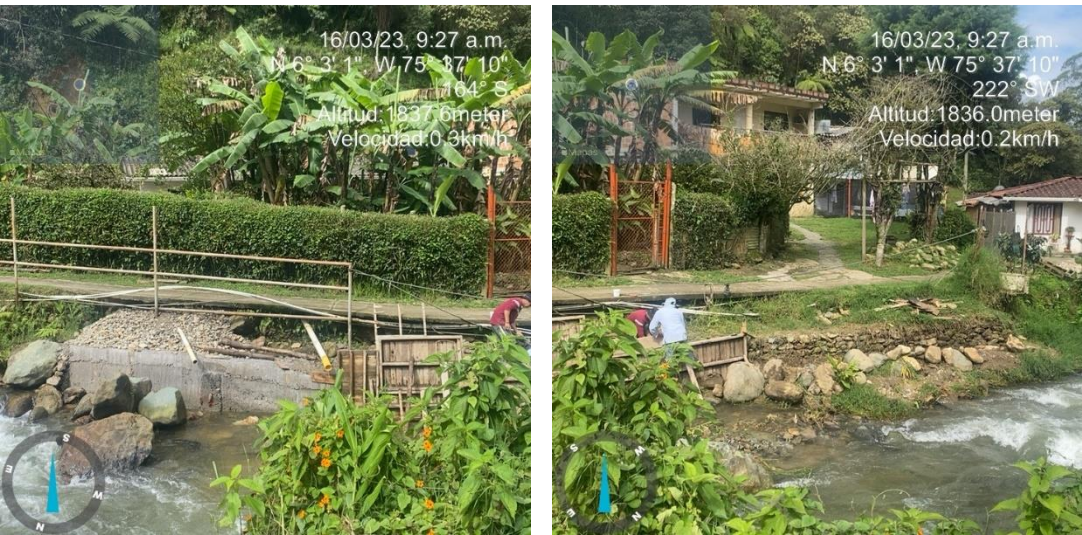
En la vereda La Clara se identifica la construcción de muros en concreto de aproximadamente 1.5 metros, sobre la margen izquierda del río Aburrá, donde se comenta, por parte de la alcaldía que, estos muros son construidos por la comunidad sin ningún estudio o diseño técnico, requerimiento, autorización y notificación de su ejecución a la administración municipal, en especial a la Secretaría de Infraestructura.

Figura 3. Construcciones y material constructivo sobre margen izquierda del río Aburrá.

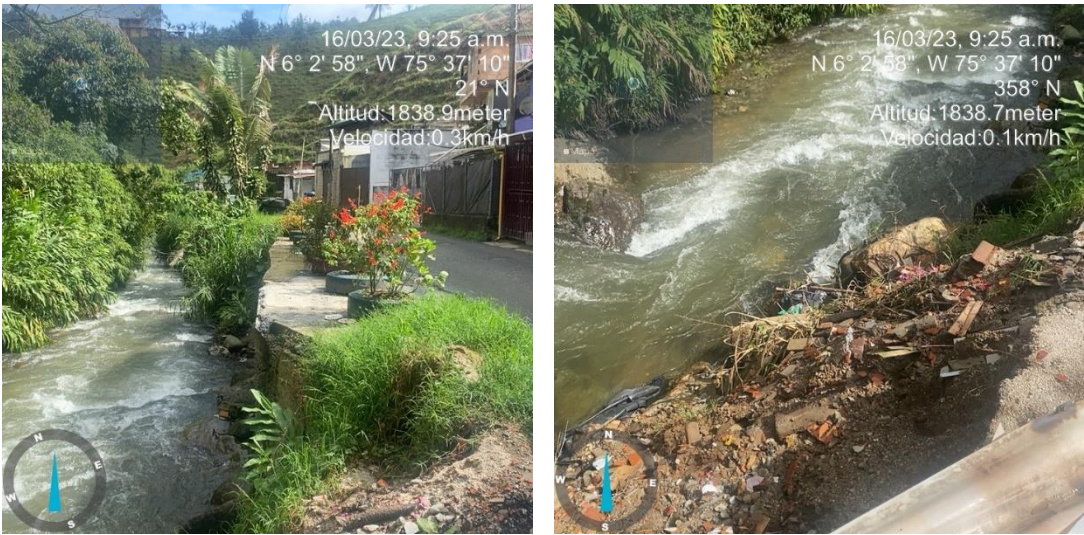
Figura 4. Recuperación de vía de acceso a la vereda.

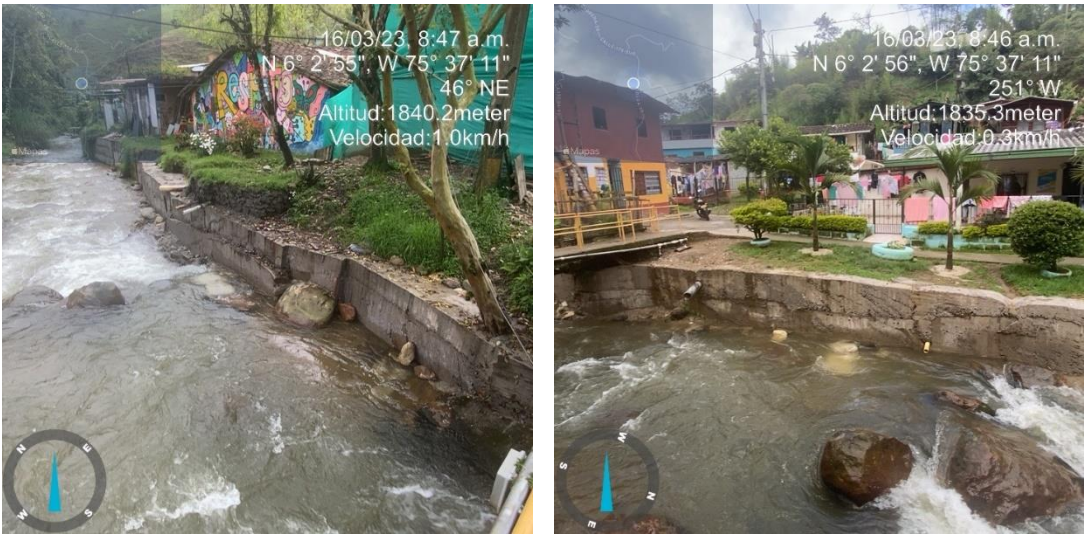
Figura 5. Escombros sobre la antigua vía del ferrocarril

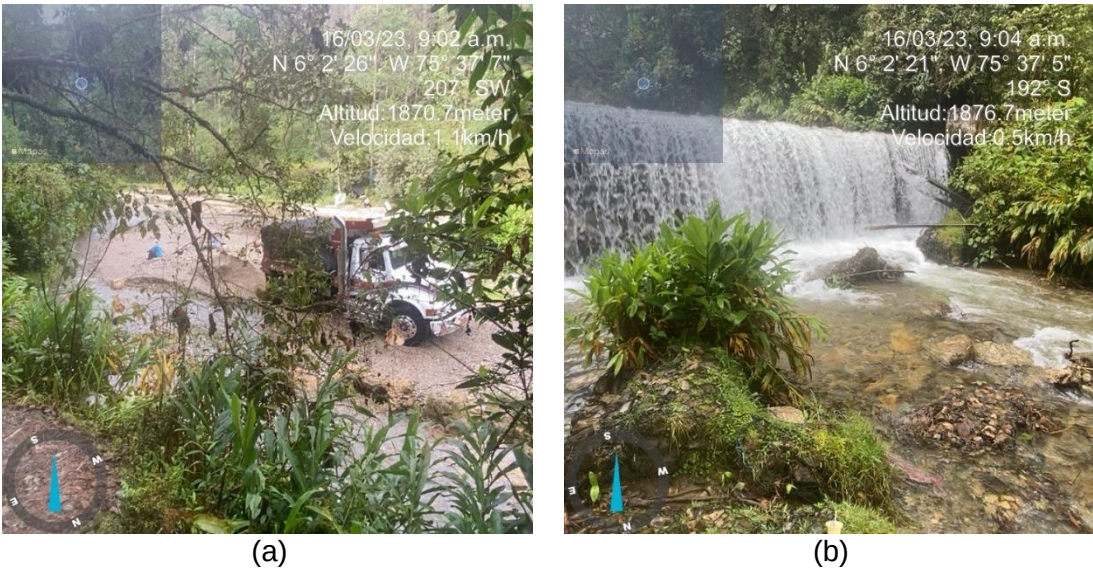
Figura 6. (a) Evidencia de la actividad extractiva de sedimentos sobre el lecho del río Aburrá mediante el uso de volquetas. (b) Escombros sobre la antigua vía del ferrocarril.

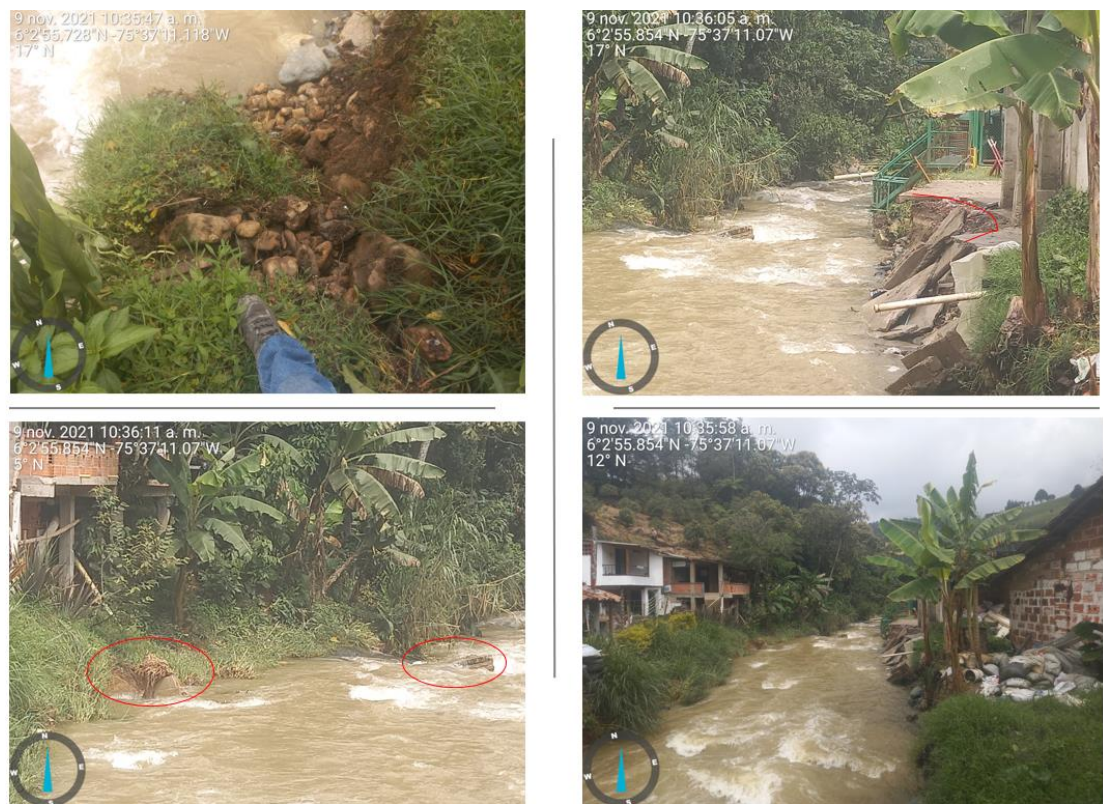
Lo anterior se corrobora durante la visita de campo; como se muestra en las fotografías de la Figura 2, la estructura colapsada corresponde a la caseta comunal, localizada sobre la margen izquierda del río Medellín en la llanura de inundación que se desarrolla sobre depósitos antrópicos y aluviotorrenciales, donde se encuentra el asentamiento de la comunidad del sector la Clara.

Figura 2. Fotografías, estructura colapsada, sector La Clara, municipio de Caldas.

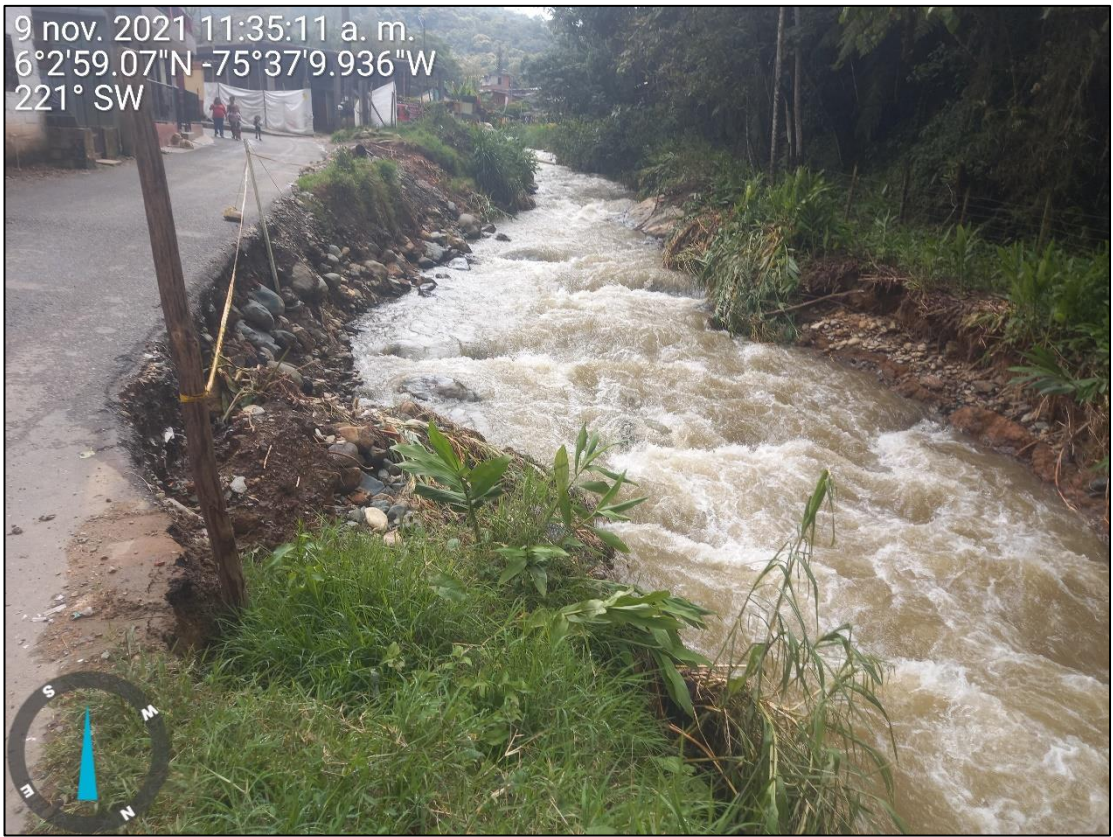
También se pudo evidenciar la pérdida de la banca de la vía de acceso a la vereda La Clara, como se muestra en la Fotografía 1, la capacidad de erosión del río en este tramo es alta.

Fotografía 1. Pérdida de la banca, vía de acceso vereda y sector la Clara.

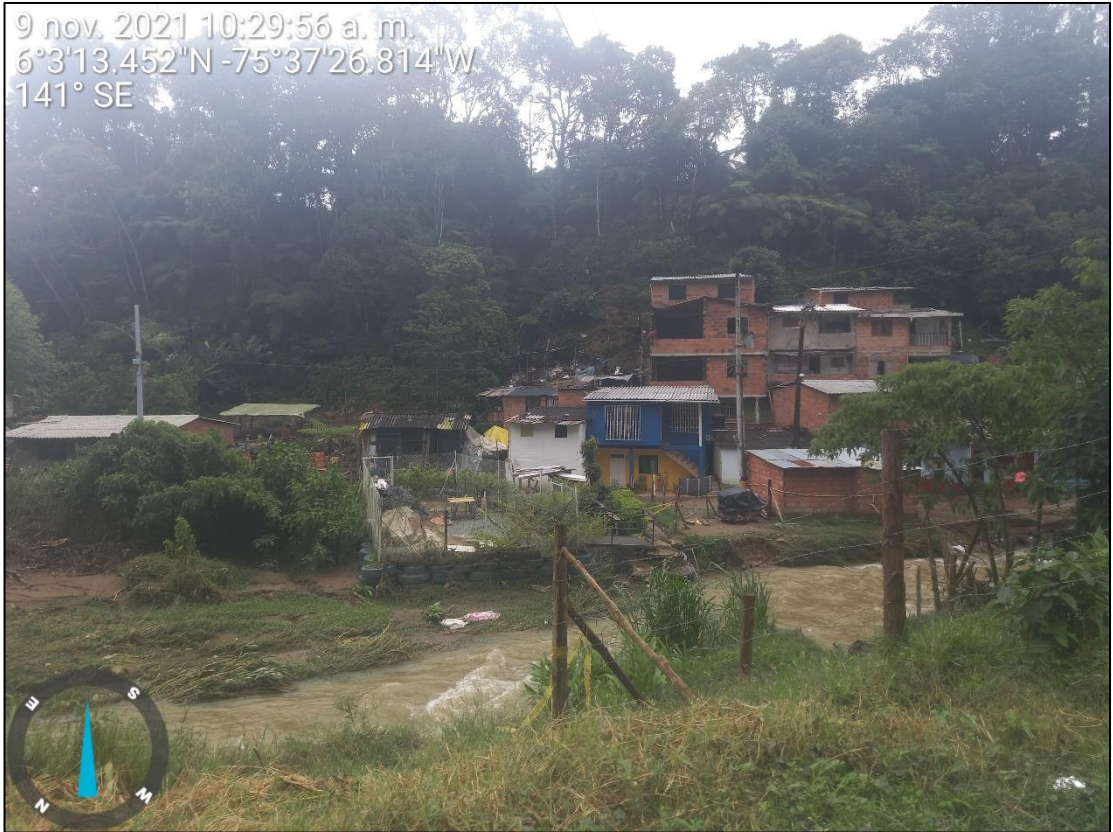
De otro lado, la comunidad del sector La Playita, de la vereda La Salada parte baja, presenta un muy alto grado de exposición ante eventos torrenciales y de inundación, debido a su localización en la parte alta de la cuenca, en un tramo estrecho, donde la pendiente del cauce tiende a ser menor y se reconoce una antigua zona de depositación. Combinación de factores, que determinan el nivel de riesgo existente para las personas y la infraestructura de este sector, el cual se puede estimar cualitativamente como alto, puesto que las viviendas del sector la playita, se construyeron dentro de la franja de retiro del río Aburrá y en una antigua zona de depositación, como lo muestra la Fotografía 2 y la **¡Error! No se encuentra el origen de la referencia..**

Fotografía 2. Viviendas, sector la Playita, Localizadas en la margen izquierda del río Medellín.

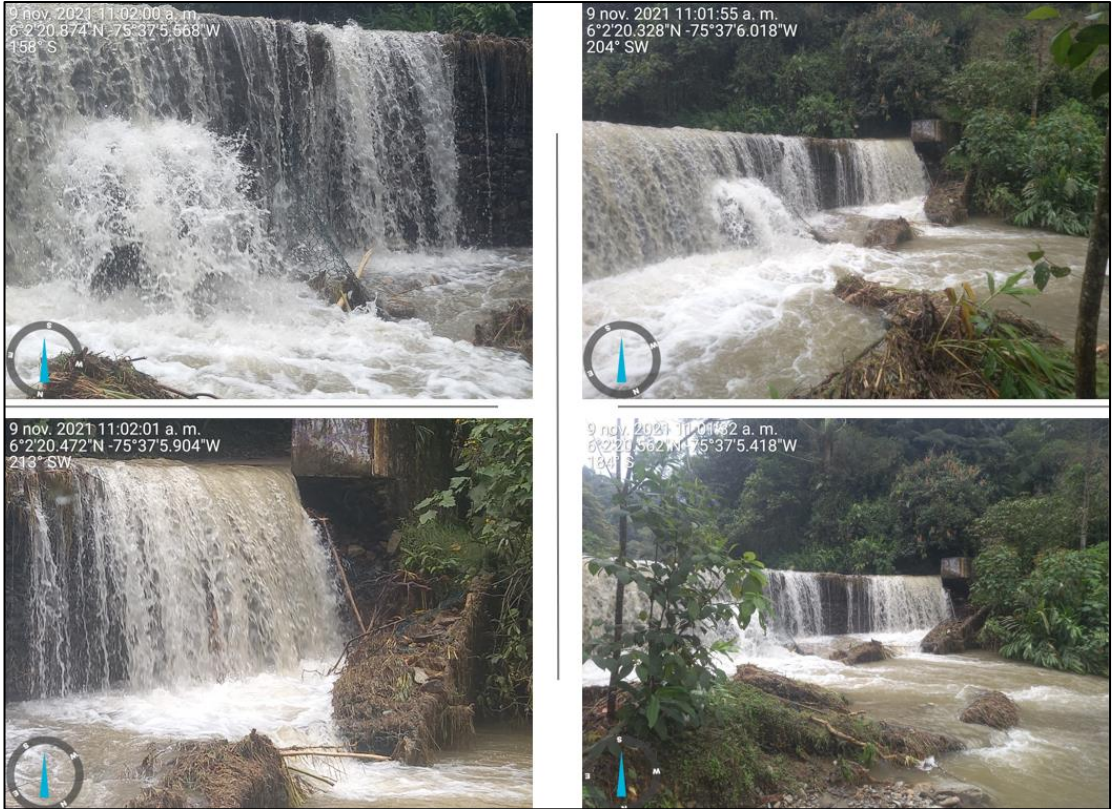
Figura 4.Fotografías presa número 1 desde el sector La clara.

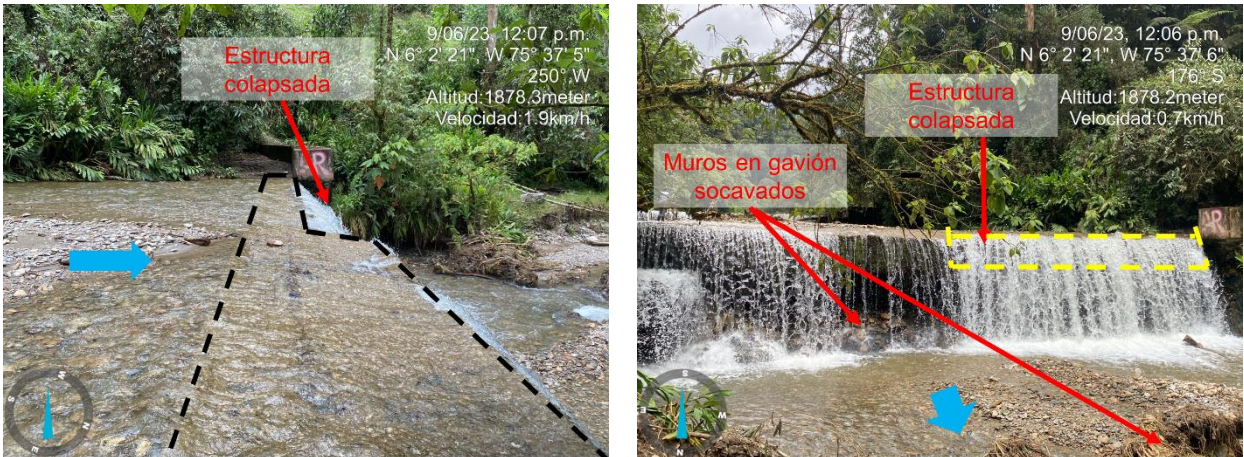
Estas presas nombradas del No. 1 al No. 3, donde la No. 3 ubicada en la parte superior del río (aguas arriba), fue la más afectada el evento de avenida torrencial. La Presa No. 3 (Figuras 4) tuvo afectaciones en el colapso del 25% del azud en concreto reforzado, evidenciando la exposición de varillas en acero (hierro de refuerzo) sobre la superficie. Adicionalmente, los muros en gavión de las cimentaciones se encuentran deteriorados y expuestos a la socavación y arrastre. Teniendo en cuenta las condiciones de la visita de seguimiento realizada el día 17 de marzo de 2023 por la Corporación, descritas en el Informe Técnico No 120-IT2306-6805, se evidencia un incremento en los daños a la Presa No. 3.

Figura 4. Presa No. 3 con afectaciones en los azud y muros en gavión.

- La Presa No. 3 presenta riesgo por colapso estructural debido a la afectación del 25% del azud superficial, además del deterioro y socavación de los muros en gavión de la cimentación; La presa No. 1 presenta afectación en la cimentación en el extremo de la margen derecha, con la generación de una apertura a causa de la socavación por la avenida torrencial.

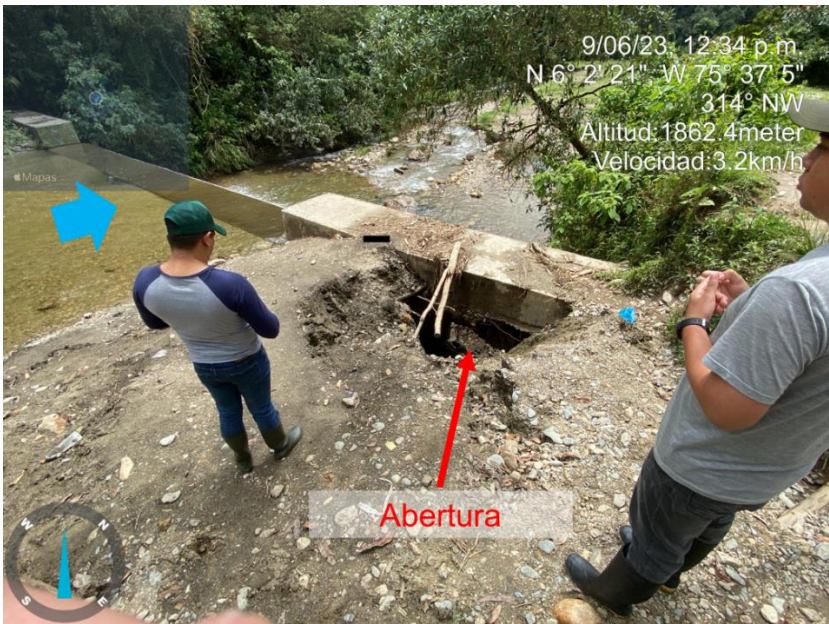
Figura 5. Presa No. 1 con afectaciones en los azud y muros en gavión.

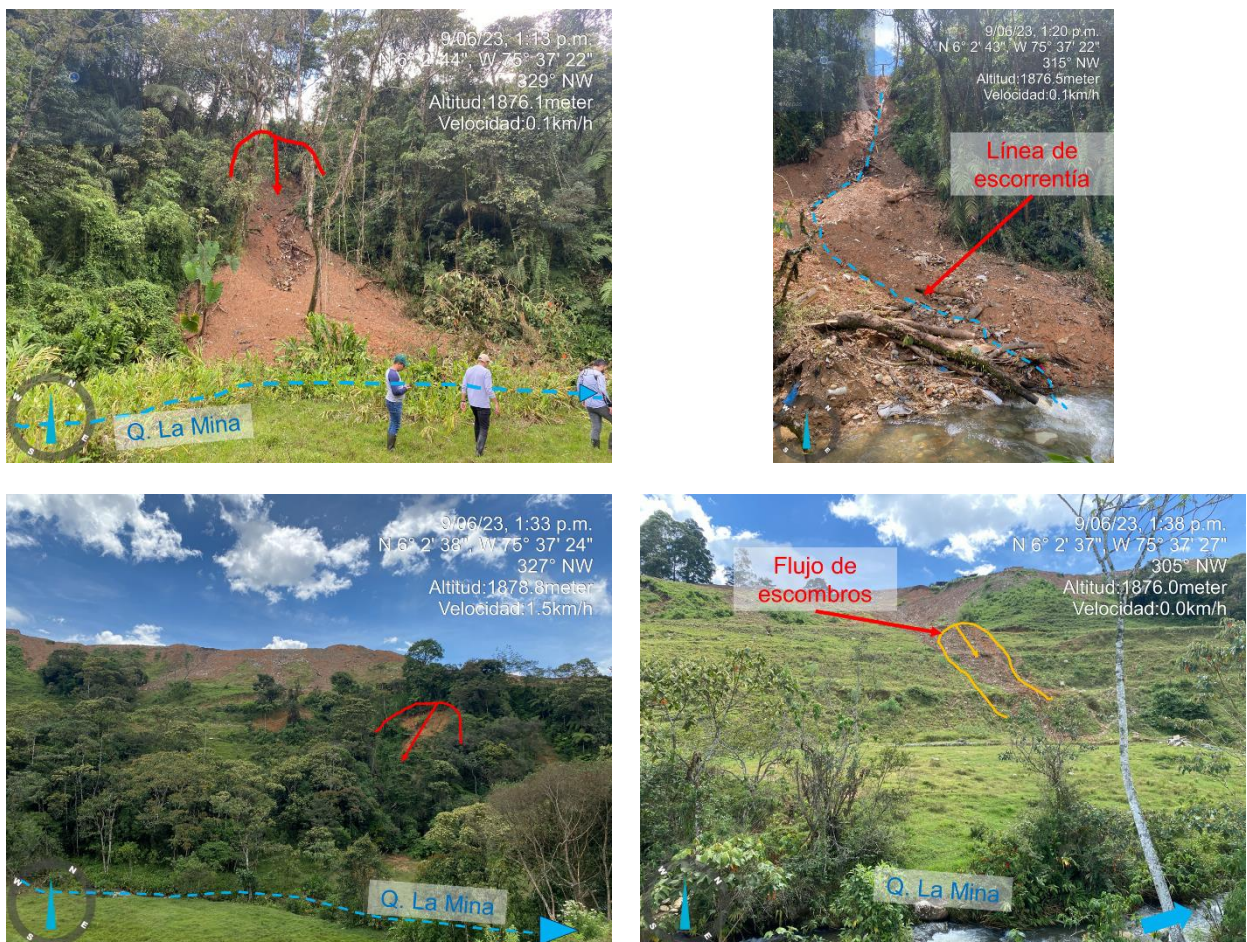
Debido a las condiciones de pendiente de la margen izquierda de la quebrada La Mina (Figura 6 inferior), se presenta amenaza por movimientos en masa, lo cual sumado a la geomorfología de la cuenca de la quebrada, se presenta amenaza por avenidas torrenciales, por lo que, finalmente existe una condición de riesgo para la comunidad asentada en las márgenes de la quebrada en la vereda La Clara.

Figura 6. Movimientos en masa sobre la ladera y predio de Estratégico Sur.

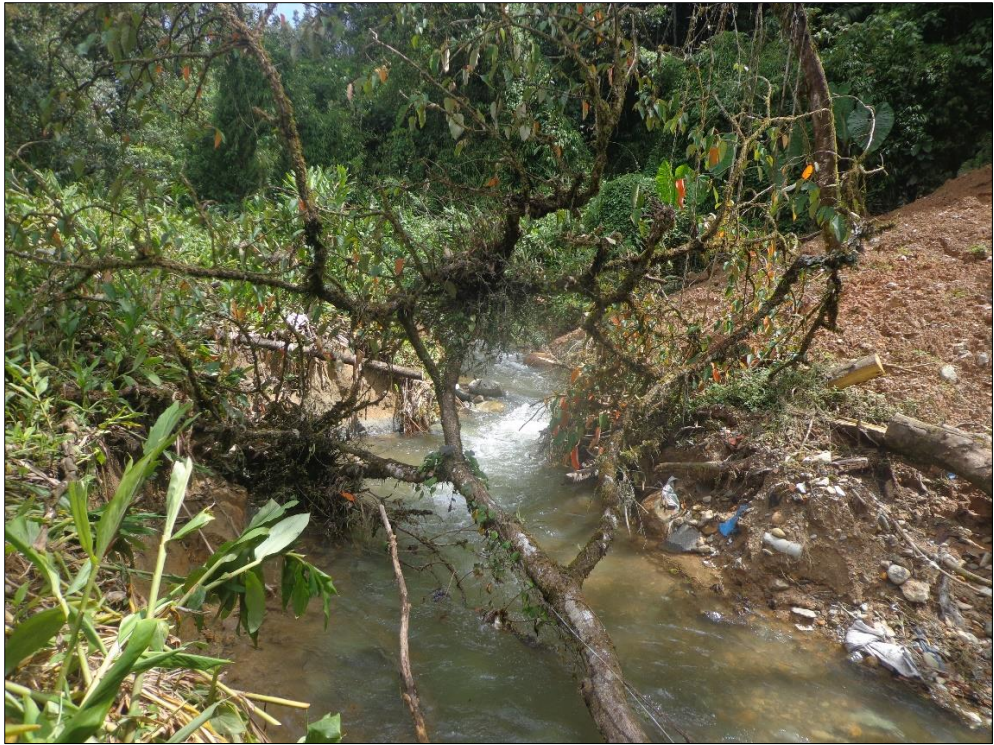
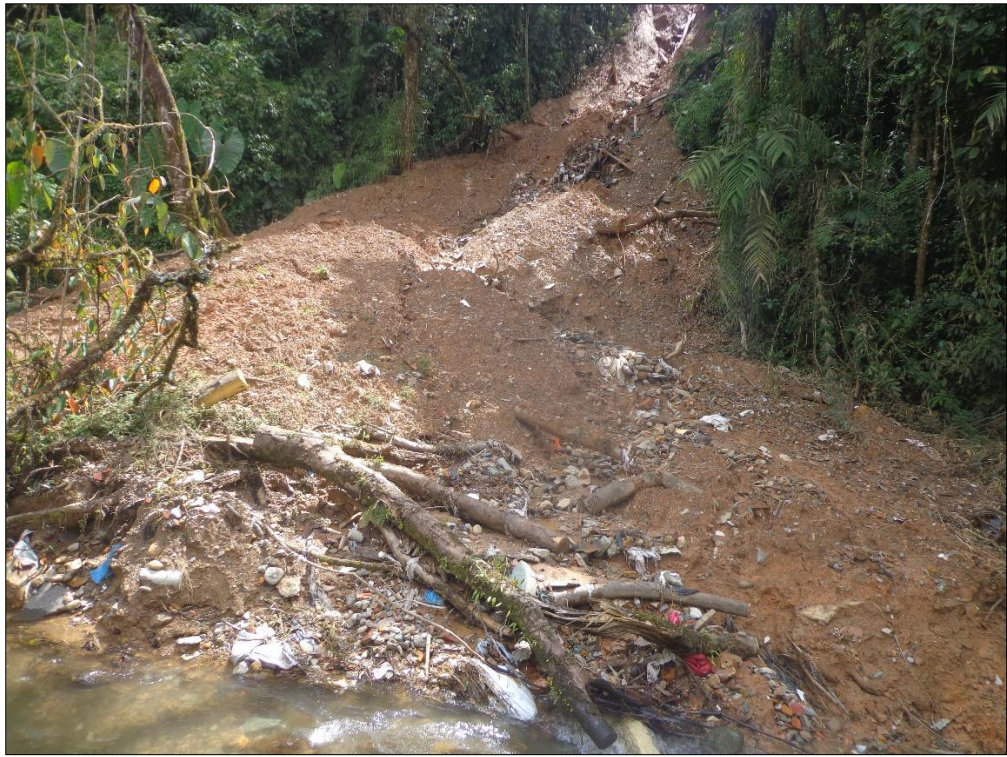
Sobre la margen izquierda de la quebrada La Mina se presentó movimiento en masa tipo deslizamiento (Figura 6 superior), el cual tiene una altura aproximadamente de 10 metros de altura por 4 metros de ancho, se evidencia sobre el deslizamiento troncos de madera, materiales de construcción, como costales, escombros, ladrillos y material de suelo residual de rocas ígneas de la unidad geológica complejo Quebrada Grande, esta última de color rojizo amarillento y textura limosa y condiciones saturadas. El deslizamiento ocasionado por la descarga de material RCD del lleno estructural Estratégico Sur, se encuentra sobre la franja de retiro a drenaje de 30 metros, adicionalmente el material deslizado descendió hasta el cauce de la quebrada La Mina (Figura 7), represando parte de este, generando el arrastre del material en contacto con la lámina del agua, evidenciándose que parte del material deslizado y depositado sobre la media ladera, todavía está invadiendo y obstruyendo parte del cauce natural y su sección hidráulica, estrangulándola,

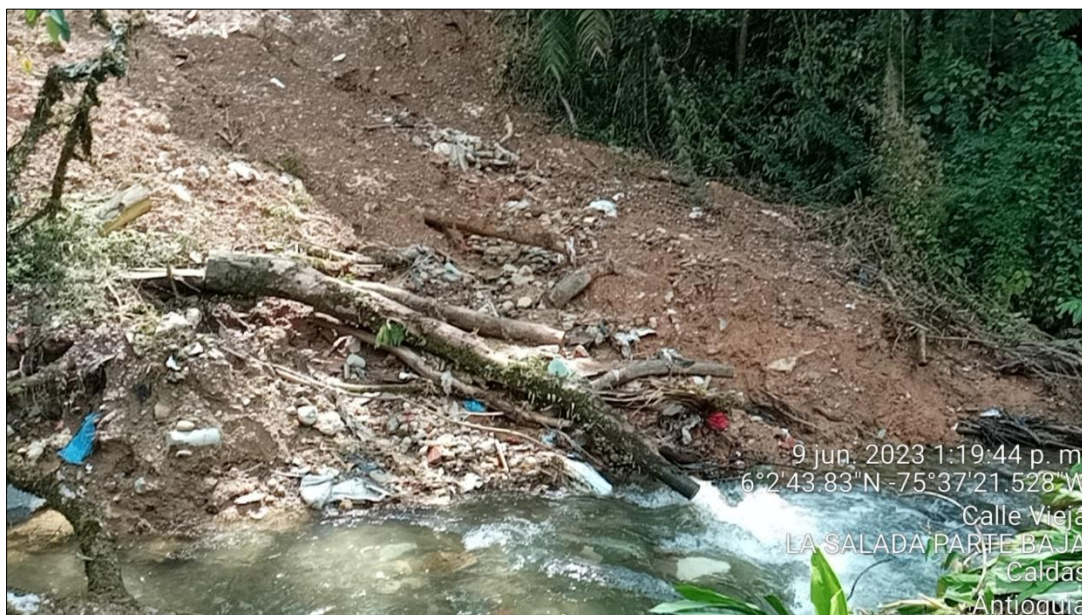
Figura 7. Ocupación de cauce debido al material deslizado y reducción sección transversal de la Quebrada la Mina.

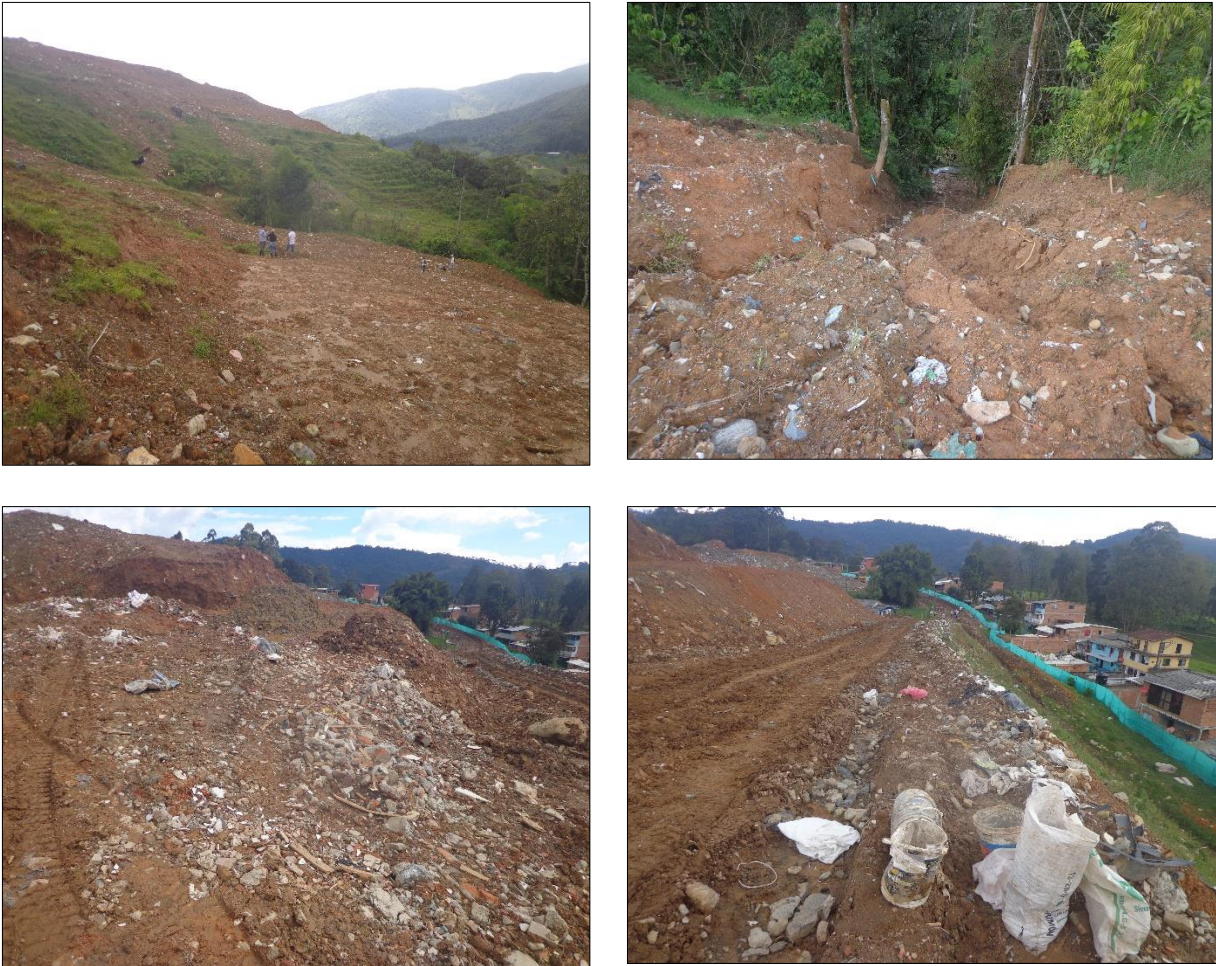
del predio y las cuales son vitales para el adecuado manejo, transporte y disposición final de las mismas, además de estarse también depositando residuos sólidos ordinarios (Figura 9).

Figura 9. Inadecuado manejo de aguas de escorrentía y residuos sólidos.

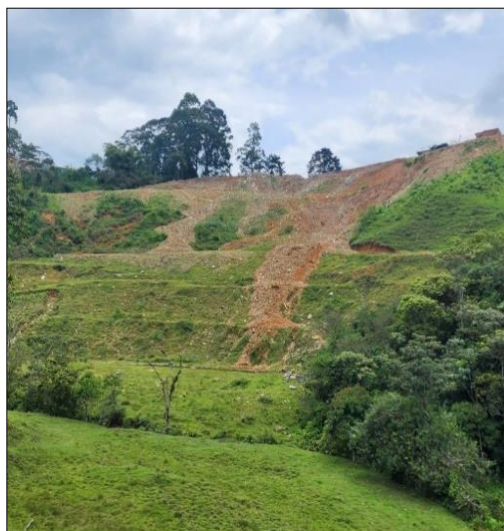
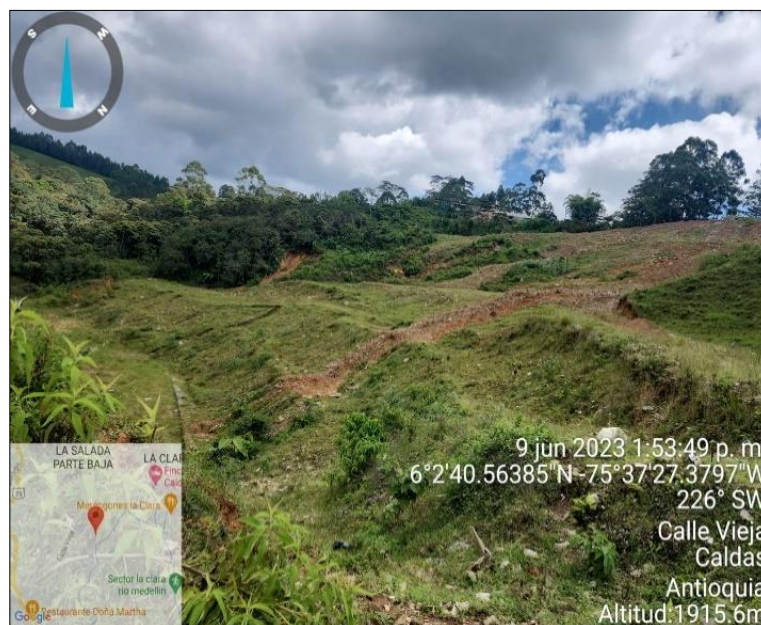
Se observó revegetalización en las terrazas conformadas del talud donde se encuentra el muro gavión, coordenadas 6°2'38.28"N 75°37'28.07"O, con lo cual se minimiza considerablemente los procesos erosivos y de desestabilización, no obstante, se pudo evidenciar nuevamente el depósito de material RCD desde la parte alta de este talud, sobre las terrazas conformadas y revegetalizadas, lo que puede generar fenómenos erosivos y de desestabilización en esta zona, situación evidenciada en las siguientes imágenes (Figura 10):

**Figura 10. Depósito de material RCD sobres terraza conformadas y revegetalizadas.**

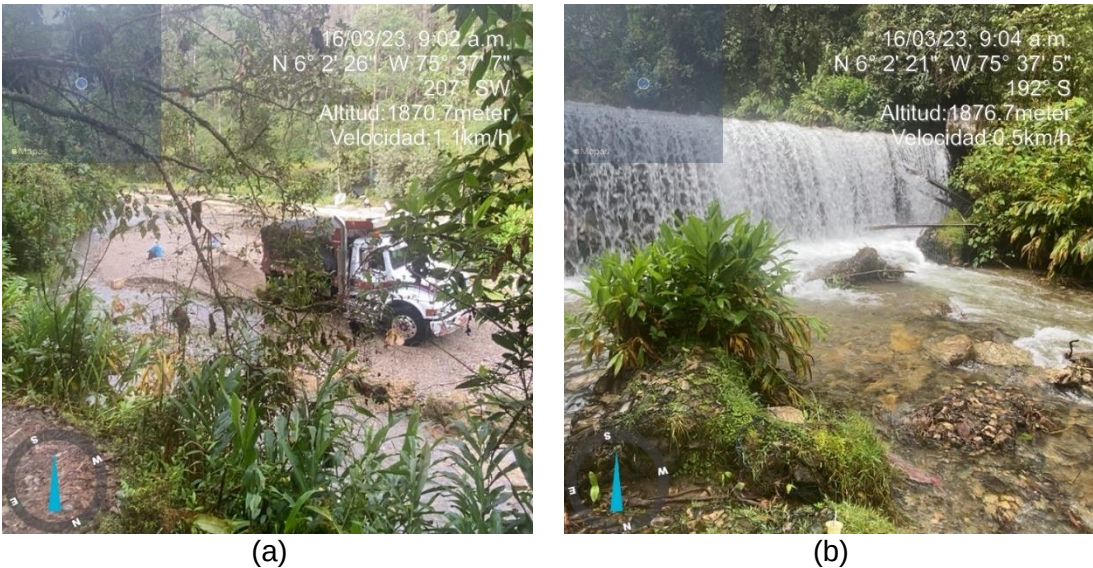
Finalmente, se realizó la verificación del estado de los azudes sobre el río Aburrá, evidenciando que, actualmente, persisten las condiciones similares a las reportadas en el informe técnico 120-IT2112-16825 del año 2021, en el cual se destaca el colapso de muros en gavión que se encuentran sobre el cauce. Adicionalmente, se evidenciaron las prácticas artesanales de extracción de material de lecho a lo largo del cauce sin los permisos ambientales necesarios, identificando que, el medio usado para transportar el material extraído del cauce corresponde a volquetas.

Figura 6. (a) Evidencia de la actividad extractiva de sedimentos sobre el lecho del río Aburrá mediante el uso de volquetas. (b) Escombros sobre la antigua vía del ferrocarril.
