| | | | <b>ANÁLISIS DE SEGURIDAD A INSTALACIONES</b> | | Fecha Elaboración:<br>Febrero 1 de 2022 | | | | | | | | | | | | |
| <b>DÍA</b> | <b>MES</b> | <b>AÑO</b> | <b>TIPO:</b> Inicial ____ Correctivo ____ Seguimiento <u>X</u> | | <b>PARTICIPAN EN EL ESTUDIO</b><br><br>CLIENTE: IDEAM<br>EMPRESA: COSERVIPP LTDA | | | | | | | | | | | | |
| Nombre: | | IDEAM SEDE LETICIA | | | | | | | | | | | | | | | |
| Dirección: | | Aeropuerto Vásquez Cobos | | | | | | | | | | | | | | | |

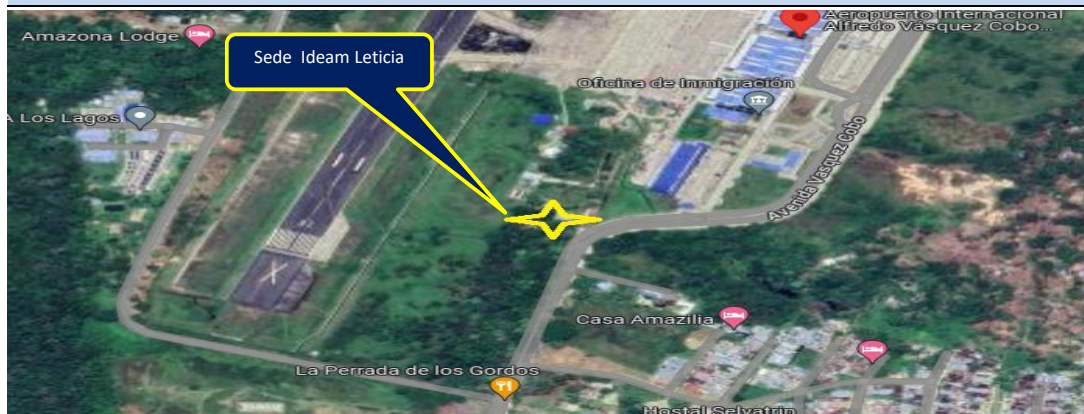
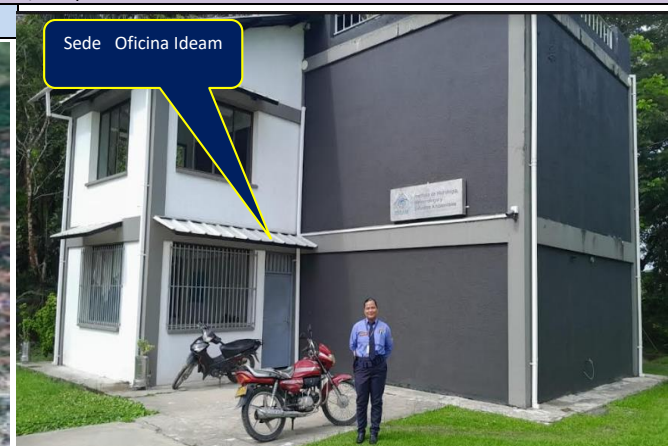
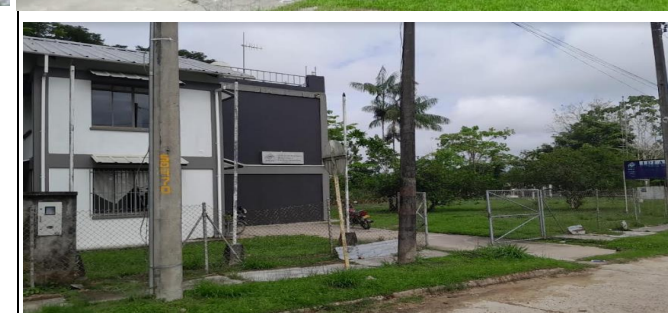
Las instalaciones del IDEAM sede Leticia, se encuentra ubicada junto a los predios del Aeropuerto internacional Vásquez Cobos, lugar con una topografía plana, rodeada de una amplia zona boscosa y área industrial, distante del casco urbano a unos 3 kilómetros, sector con alta influencia de fenómenos climáticos propios de la selva amazónica, el presenta alta incidencia de contaminación auditiva para los trabajadores.

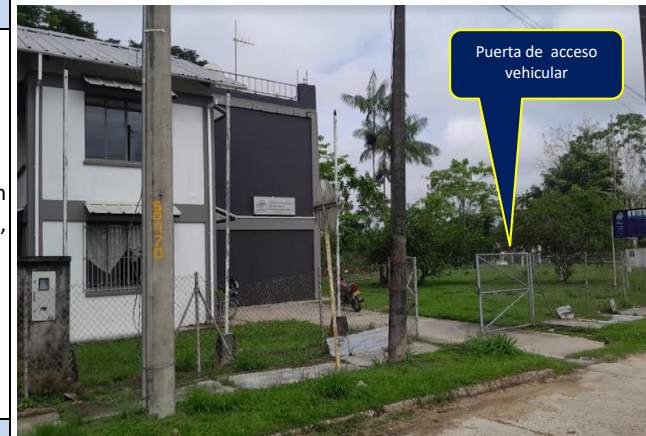
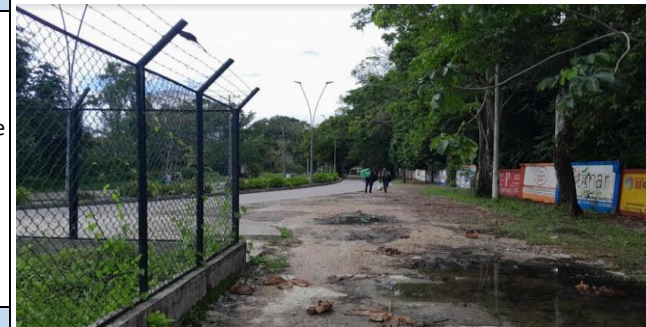
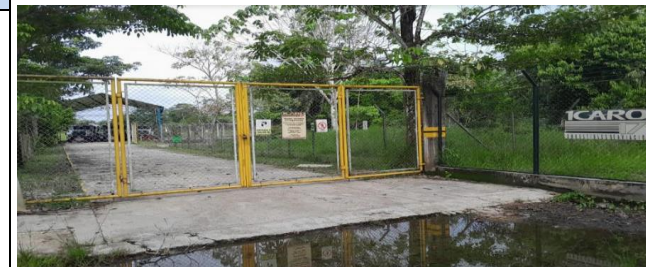
Las barreras perimetrales están conformadas por un cerramiento perimetral en malla de acero eslabonado, con posteria metálica de baja altura ( 1,50 mts aproximadamente ), las barreras de protección (puertas, ventanas, techo) carecen de buena resistencia para retardar posibles intrusiones con fines delictivos.

El acceso a las instalaciones se realiza por un primer acceso ubicado sobre la vía al aeropuerto, 50 metros antes del acceso al aeropuerto, a través de un portón metálico de aproximadamente 6 metros de ancho por 3 metros de alto; internamente se ubican las instalaciones las cuales cuentan con un cerramiento perimetral interno en malla de acero eslabonado como segundo anillo de seguridad, internamente se ubican una puerta principal de acceso a las diferentes áreas, también un portón metálico de dos alas que conduce a la bodega.

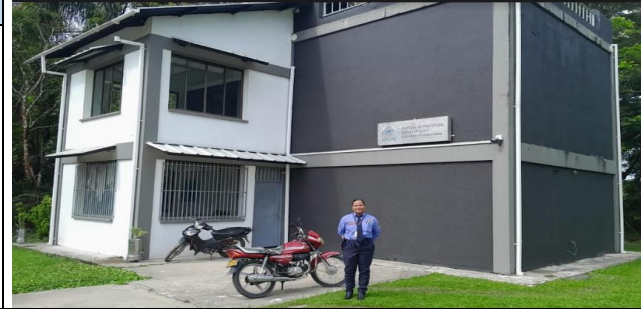
El alumbrado del perímetro permite disuadir el entorno, el alumbrado publico externo es deficiente debido a la presencia de arboles de gran tamaño que generan barreras obstructivas a la iluminación publica, el alumbrado interno esta en buen estado, sin embargo se requiere reforzar la parte perimetral de las instalaciones.

| 10. ACCIONES CORRECTIVAS SUGERIDAS (Para eliminar, transferir, mitigar los riesgos) | | | | |
|---|---|---|---|---|
| Es prioritario mejorar el sistema general de iluminación, especialmente la que se encuentra ubicada en parte externa y alrededores de las instalaciones, con el fin de generar alertas tempranas ante posibles eventos de intrusión por parte de la delincuencia inclinada a cometer hurtos al interior de las instalaciones. | 30 | 12 | 2026 | |

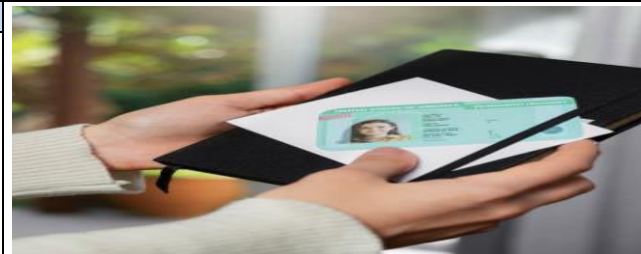
Los funcionarios de la Sede IDEAM LETICIA se identifican con su carnet corporativo el cual portan en lugar visible, además utilizan prendas corporativas que complementan su identificación, para el control de visitantes se utilizan las fichas diseñadas por el cliente, con la finalidad de diferenciarlos de los demás funcionarios.

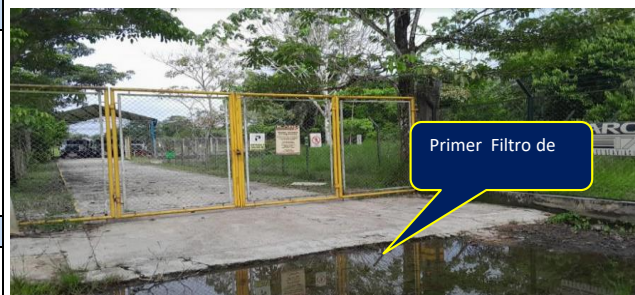
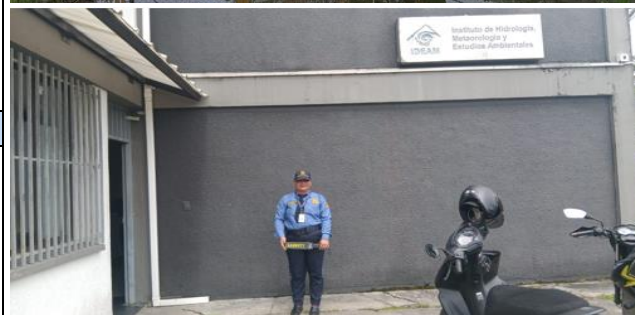
Los dispositivos de control existentes para la seguridad y defensa de las instalaciones de las oficinas IDEAM LETICIA lo componen; el personal de seguridad, sistema de apoyo CCTV, escáner manual tipo Garrett, celular corporativo, controles de acceso vehiculares y de personas, sistemas de iluminación.

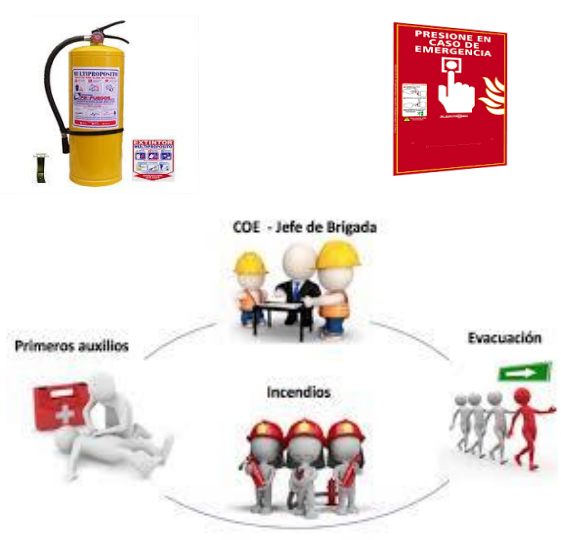
| 8. CONTROL DE EMERGENCIAS | |
|---|---|
| Las instalaciones sede IDEAM- LETICIA cuentan con un plan de emergencia documentado y socializado a las partes interesadas, se evidencia señalización de seguridad, la instalación de equipos contraincendios, camillas de emergencias, botiquines, brigadas de emergencias y protocolos operativos para la atención de eventos particulares. | |
| Las instalaciones de la sede IDEAM - LETICIA cuenta con los siguientes equipos para atender emergencias: Extintores contra incendio, vigentes, en buen estado y bien ubicados, camillas de seguridad, botiquines de emergencia. | |
