| | | | ANÁLISIS DE SEGURIDAD A INSTALACIONES | | Fecha Elaboración:<br>Febrero 1 de 2022 | | | | | | | | | | | | | | | | | | | | | | | | | | | | | | |
| | | | CODIGO: FT-GRI-001 | Versión: 5 | Páginas: 1 de 8 | | | | | | | | | | | | | | | | | | | | | | | | | | | | | | |
| Nombre: IDEAM SEDE MEDELLIN | | | <div style="display: flex; justify-content: space-between;"> <div> Dirección: Circular 4 N° 71 - 56<br/> Ciudad: Medellín - Antioquia<br/> Teléfono: _____<br/> E-mail: _____<br/> Justificación: Identificación de riesgos y amenazas<br/> Objetivo: Tratamiento de los riesgos identificados </div> <div> <b>SECTOR</b> <table border="1" style="margin-top: 10px;"> <tr><td><input type="checkbox"/></td><td>Financiero</td></tr> <tr><td><input type="checkbox"/></td><td>Servicios y ESL</td></tr> <tr><td><input type="checkbox"/></td><td>Industrial</td></tr> <tr><td><input type="checkbox"/></td><td>Comercial</td></tr> <tr><td><input checked="" type="checkbox"/></td><td>Oficial</td></tr> </table> </div> <div> <table border="1"> <tr><td colspan="4">Residencial</td></tr> <tr><td colspan="4">Otro:</td></tr> <tr><td colspan="4"><b>IDENTIFICACION</b></td></tr> <tr> <td>Nit:</td> <td><input checked=""

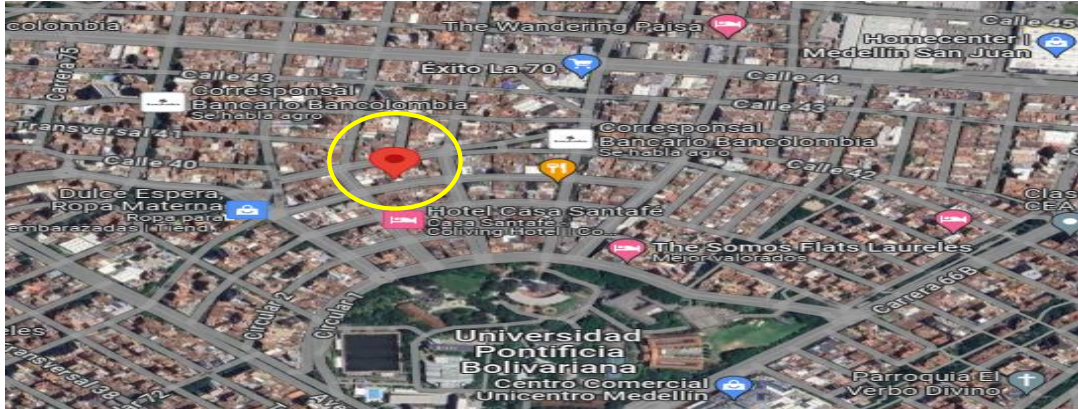
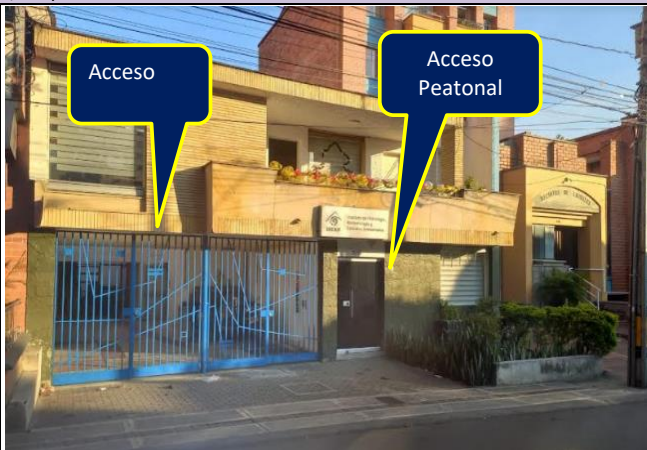
Las instalaciones de IDEAM MEDELLIN, se encuentra ubicada en un importante sector de la ciudad, en el costado occidental sobre la vía circular 4 entre carreras 71 y 72, en el sector conocido como Bolivariana, se caracteriza por concentrar múltiples establecimientos de servicios tanto oficiales como privados, concentra un numero alto de población flotante, entre ellos habitantes de calle dedicados al reciclaje, consumo de alucinógenos, mendicidad y hurto callejero; en cuanto al comportamiento delictivo predomina el hurto de teléfonos celulares en modalidad raponazo, el atraco callejero y hurto de vehículos.

| Coordenadas | 6°14'46.9"N 75°35'27.4"W |

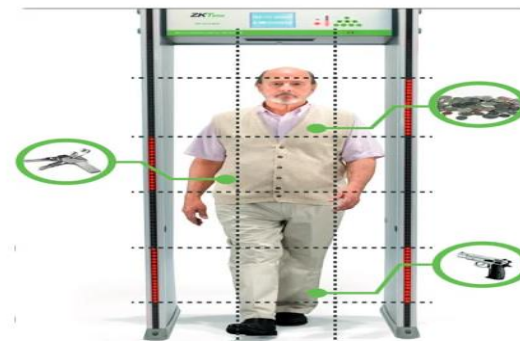
## DISPOSITIVOS DE CONTROL (Controles administrativos y de ingeniería):

Los dispositivos de control existentes para la seguridad y defensa de las instalaciones del Ideam - Medellín lo componen; el personal de seguridad, escáner detector de metálico tipo Garrett, celular corporativo, controles de acceso vehiculares y de personas, sistemas de iluminación y sistemas contra incendio " extintores".

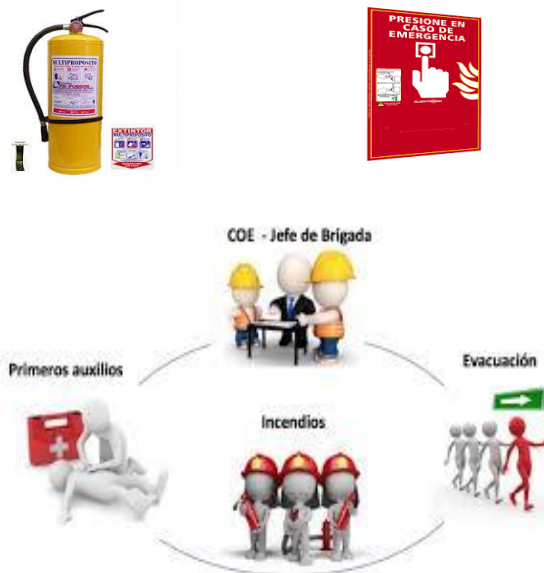
### RESPUESTA PARA EMERGENCIAS

La respuesta para emergencia como primeros respondientes en la Sede Ideam Medellín es el personal de seguridad y los funcionarios, quienes ponen en conocimiento la existencia de una emergencia, donde posteriormente los brigadistas reaccionan para atender la emergencia y activar los protocolos de emergencias.
