| | | | <b>ANÁLISIS DE SEGURIDAD A INSTALACIONES</b> | | Fecha Elaboración:<br>Febrero 1 de 2022 |
| 8 | 9 | 2026 | ACTUALIZACION No. <span style="background-color: #007bff; color: white; padding: 2px 5px; border-radius: 3px;">3</span> | | CLIENTE: IDEAM<br>EMPRESA: COSERVIPP LTDA |

| Nombre: | IDEAM SEDE CALI |

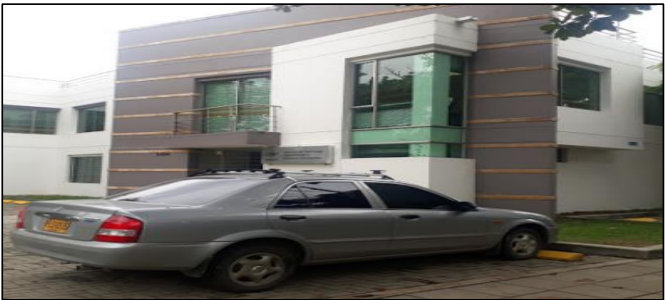
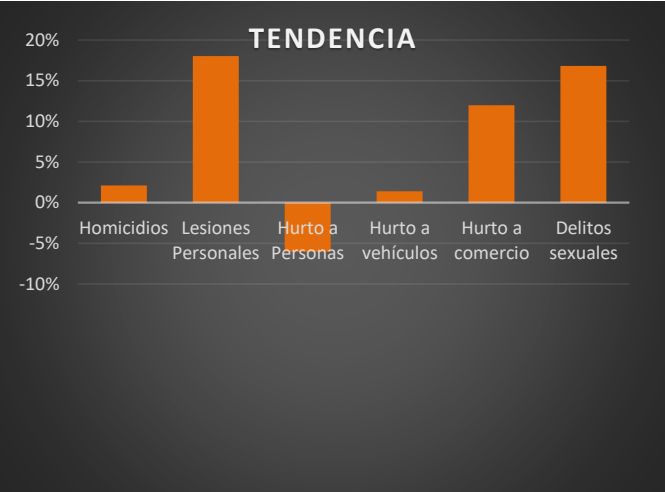
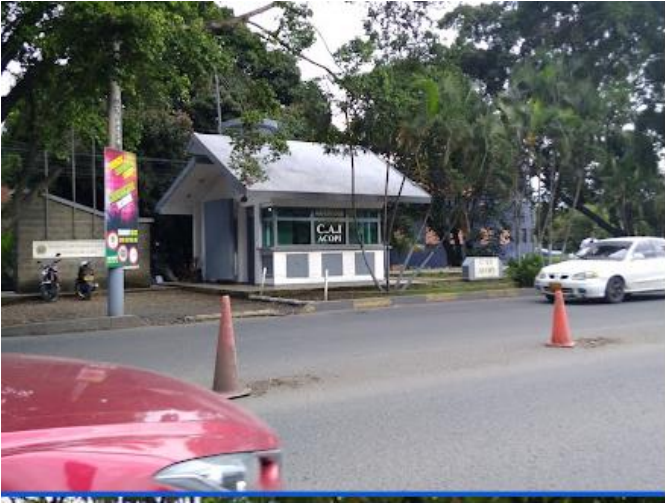
Entre las áreas inmediatas mas representativas se encuentran: Policía Metropolitana de Cali a 3,5 Kilometro; Cai de Policía Menga- Acopi a 2,5 kilómetros aproximadamente, Estación Bomberos de Cali a 900 metros; Clínica de Policía Nacional a 1 Kilometro; Clínica de los Remedios a 700 metros; Nueva EPS a 1,2 Kilómetros; Clínica Comfenalco a 1,3 Kilómetros.

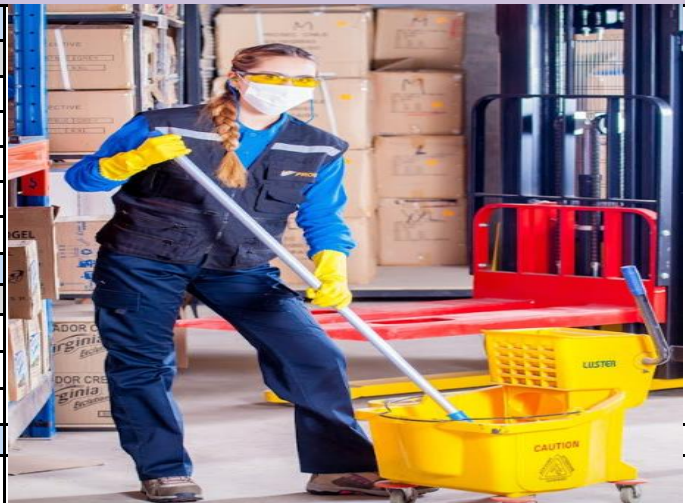
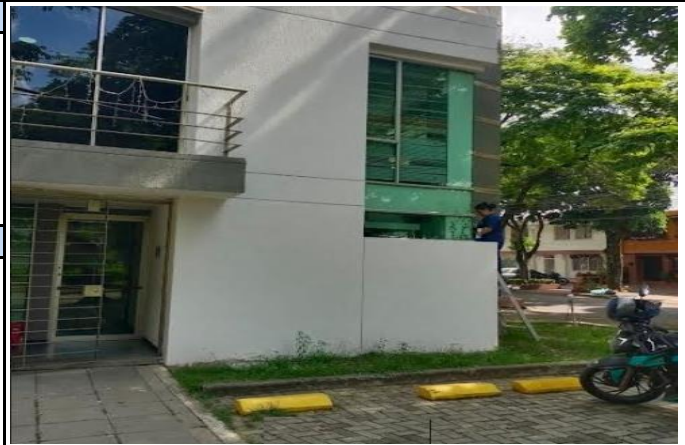
| 4. NATURALEZA DE LA RAZON SOCIAL | | | | | | | | | | | | | | | |
|---|---|---|---|---|---|---|---|---|---|---|---|---|---|---|---|
| <p>Las instalaciones de la sede Oficina IDEAM - CALI cuenta con un solo parqueadero interno exclusivo para directivos de la sede, y cuatro parqueadero para motocicletas; de igual forma en parte externa se ubica un espacio destinado para estacionamiento de vehículos con capacidad para 6 vehículos de funcionarios, contratistas y visitantes autorizados por el Cliente.</p> | | | | | | | | | | | | | | | |

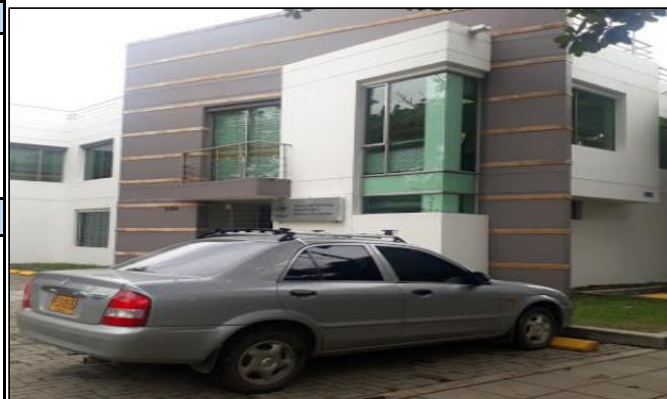
Los dispositivos de control existentes para la seguridad y defensa de las instalaciones de la sede Oficina IDEAM - CALI lo componen; el personal de seguridad, sistema de apoyo CCTV, celular corporativo, controles de acceso vehiculares y de personas, sistemas de iluminación.

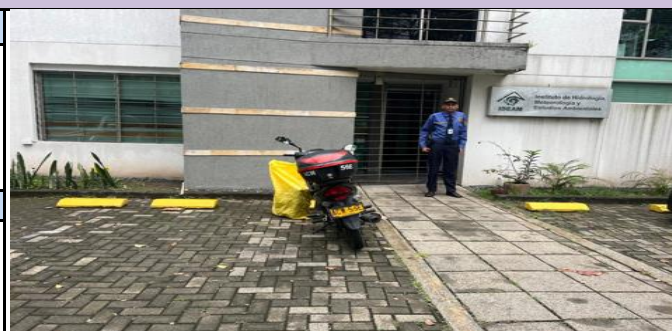
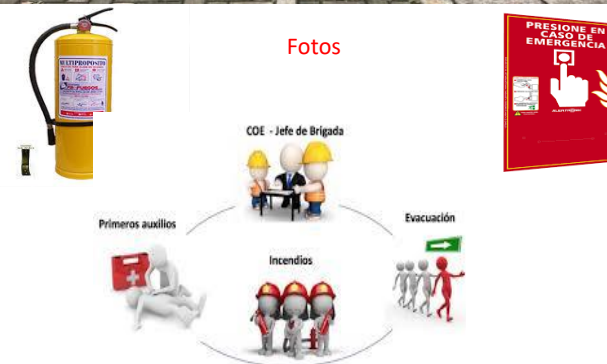
Las instalaciones sede Oficina IDEAM- CALI cuentan con un plan de emergencia documentado y socializado a las partes interesadas, se evidencia señalización de seguridad, la instalación de equipos contra incendios, camillas de emergencias, botiquines, brigadas de emergencias y protocolos operativos para la atención de eventos particulares.

Las instalaciones de Oficina IDEAM - CALI cuenta con los siguientes equipos para atender emergencias: Extintores contra incendio, vigentes, en buen estado y bien ubicados, camillas de seguridad, botiquines de emergencia.

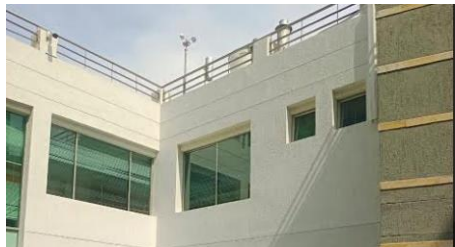
| 9. IDENTIFICACION, EVALUACION Y SEGUIMIENTO RIESGOS DE SEGURIDAD (Matriz de riesgos): | | | | | | | | | | |
|---|---|---|---|---|---|---|---|---|---|---|
| INTRUSION EN INSTALACIONES DEL CLIENTE | 2 | 3 | 6 | Ausencia de barrera de protección física tipo reja en ventanas del segundo nivel de igual forma en cubierta o techos.. | 6 | 6 | 6 | | | |

| | DD | MM | AA | SOPORTE FOTOGRAFICO |
|---|---|---|---|---|
| Es prioritario instalar barreras de protección (rejas metálicas) en las ventanas del segundo nivel, teniendo en cuenta la facilidad para acceder a las mismas mediante la utilización de algún medio externo (escalera física o humana ) o a través del balcón. | 30 | 12 | 2026 | |

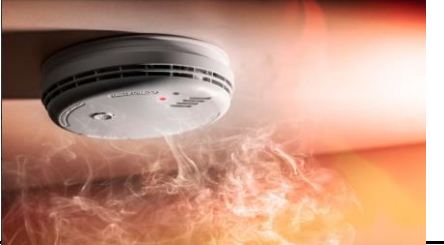
| 9. IDENTIFICACION, EVALUACION Y SEGUIMIENTO RIESGOS DE SEGURIDAD (Matriz de riesgos): | | | | | | | | | | |
|---|---|---|---|---|---|---|---|---|---|---|
| INCENDIO | 2 | 3 | 6 | Áreas con equipos electrónicos y materiales combustibles (papel, plástico, cartón etc.) | 9 | 6 | 6 | | | |

| Se recomienda implementar sistema de detección y respuesta contra incendio con detectores de humo y a su vez acoger un sistemas automáticos de aspersión de agua presurizada en lugares donde se concentre materiales solidos en recintos como : oficinas, áreas administrativas, bodegas y lugares donde se ubica el archivo, de igual manera programar periódicamente la recarga de extintores multipropósito los cuales se deben ubicar en lugares estratégicos libres de obstáculos debidamente señalizados para que sean visibles al momento de presentarse conatos de incendio. | 30 | 12 | 2026 | |
