| | | | <b>ANALISIS DE SEGURIDAD A INSTALACIONES</b> | | Fecha Elaboración:<br>Febrero 1 de 2022 | | | | | | | | | | | | | | | | | | | | | | | | | | | | |
| | | | CLIENTE: IDEAM<br>EMPRESA: COSERVIPP LTDA | | | | | | | | | | | | | | | | | | | | | | | | | | | | | | |
| Nombre: | | | IDEAM SEDE SANTA MARTA | | | | | | | | | | | | | | | | | | | | | | | | | | | | | | |

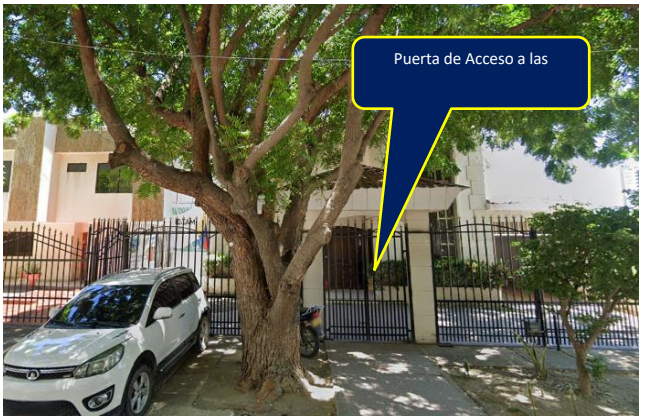
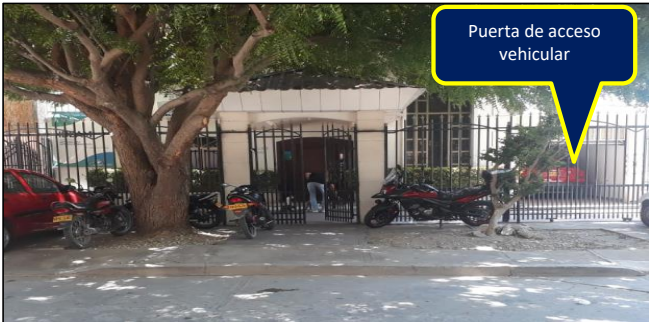
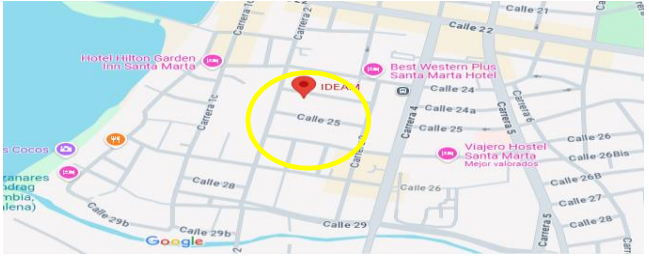
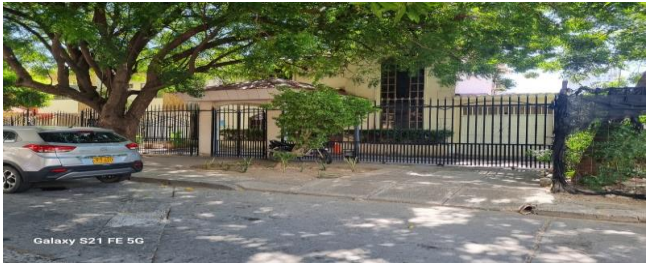
Las barreras perimetrales de la sede Santa Marta, la conforma un cerramiento frontal en reja metálica de buena resistencia, en la parte posterior cuenta con muros divisorios en ladrillo como linderos con otros inmuebles, el cual carece de barreras complementarias de protección, el muro es considerado punto crítico y vulnerable a intrusión por su baja altura, máxime cuando dicha área no tiene cubrimiento de sistema de CCTV.

El alumbrado del perímetro no permite disuadir el entorno, el alumbrado público es intermitente y el nivel de luminosidad es bajo, el alumbrado interno esta en buenas condiciones, sin embargo se requiere reforzar la parte perimetral de las instalaciones.

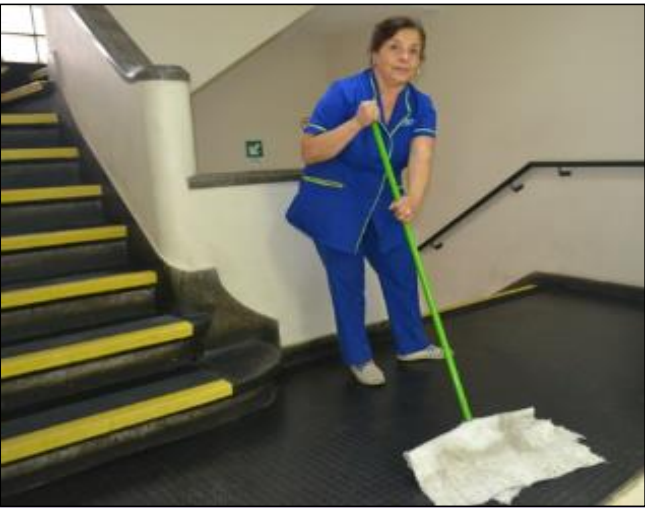
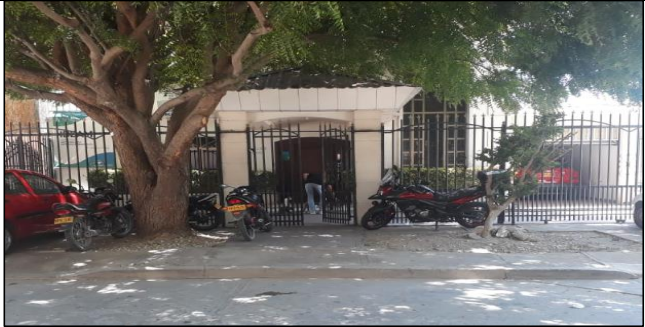
| 4. NATURALEZA DE LA RAZON SOCIAL | | | | | | | | | | | | | |
|---|---|---|--|---|--|---|--|---|--|---|--|---|---|
| El control de acceso a las instalaciones lo realiza el Vigilante de turno de manera manual a todos los funcionarios, visitantes y contratistas aplicando los controles y protocolos establecidos por el cliente y la compañía de seguridad. Las actividades de registro y control quedan plasmadas en el libro minuta que se lleva para tal fin. | | | | | | | | | | | | | |

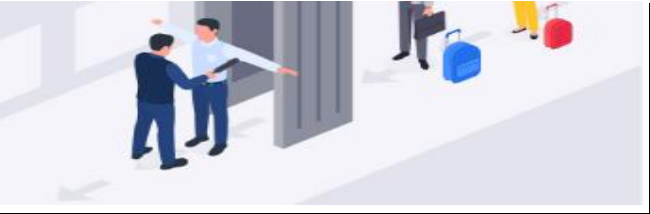
| Los dispositivos de control existentes para la seguridad y defensa de las instalaciones del IDEAM - SANTA MARTA lo componen; el personal de seguridad, detector de metales manual tipo Garrett, sistema de apoyo CCTV, celular corporativo, controles de acceso vehiculares y de peatonal y sistemas de iluminación. |

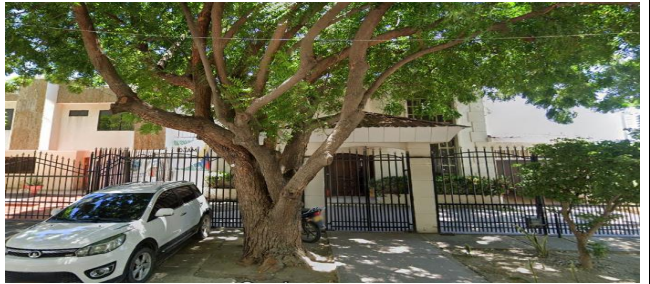
| Los sistemas identificados para la protección y contención de amenazas en las instalaciones de la Sede IDEAM - SANTA MARTA, disponen de un primer anillo de seguridad conformado por las barreras perimetrales donde hacen parte una reja metálica , los muros, paredes, puertas y ventanas de la edificación, el segundo anillo lo conforma los controles administrativos y de ingeniería aplicados en los accesos a la sede. |

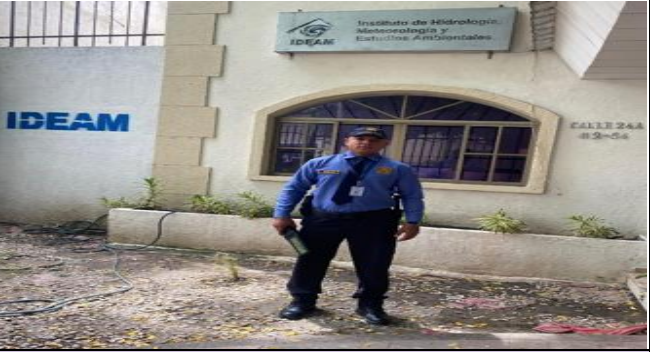
| Los sistemas de detección y reacción ante eventos indeseables o perturbadores en la sede IDEAM - MARTA lo conforman; <b>Detección:</b> El sistema de CCTV, los botones de pánico, los equipos de comunicación de la seguridad, las sirenas, los silbatos de los brigadistas y personal de seguridad. <b>En cuanto a la reacción:</b> en primera instancia el personal de seguridad privada, los brigadistas, el personal operativo, los organismos de apoyo de las entidades oficiales, como Policía, Ejército, Bomberos, Defensa Civil, Cruz Roja, entre otros. |

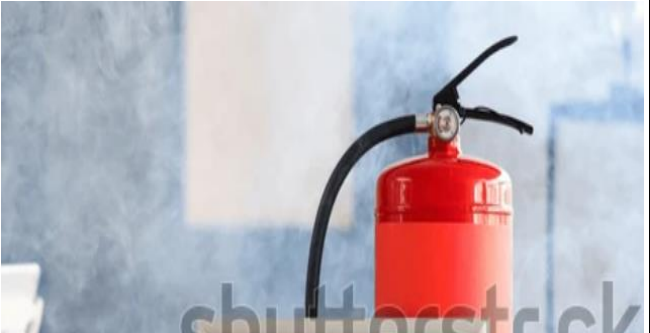
| Las instalaciones de IDEAM - SANTA MARTA cuenta con los siguientes equipos para atender emergencias: Extintores contra incendio, vigentes, en buen estado y bien ubicados, camillas de seguridad, botiquines de emergencia. |

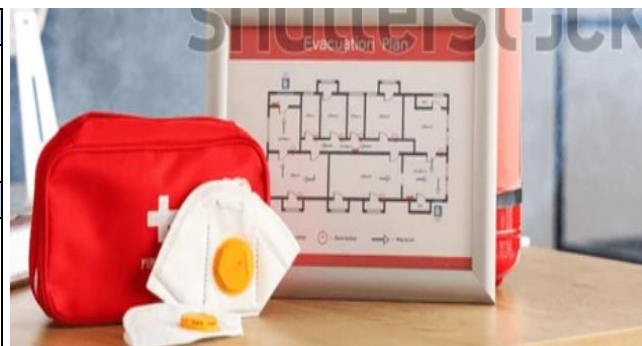
La respuesta para emergencia como primeros respondientes en la Sede IDEAM - SANTA MARTA es el personal de seguridad y los funcionarios, quienes ponen en conocimiento la existencia de una emergencia, donde posteriormente los brigadistas reaccionan para atender la emergencia y activar los protocolos de emergencias.

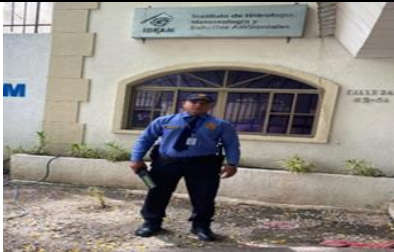
| | DD | MM | AA | SOPORTE FOTOGRAFICO |
|---|---|---|---|---|
| Es imperativo mantener el esquema de seguridad física humana, teneindo en cuenta que en la actualidad se consevan los servicios minimos de seguridad, de acuerdo con la necesidad de cobertura, el nivel de importancia de la sede y los procesos que se realizan. | 30 | 12 | 2026 | |

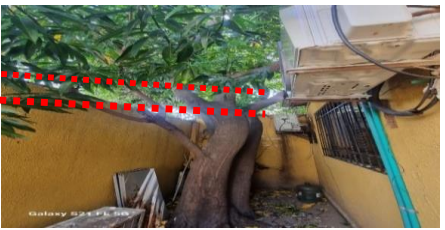
| Los muros divisorios de la parte posterior que limitan con instalaciones vecinas presentan condiciones físicas que facilitan una intrusión, y carece de barras de protección físicas o electrónicas que permitan desestimular actos delictivos. | 30 | 12 | 2026 | |

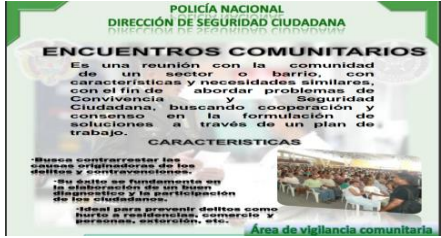
| Se aconseja indagar en el sector por los ENCUENTROS COMUNITARIOS, liderados por la POLICIA NACIONAL y en los cuales participa la comunidad, instituciones, entidades públicas y privadas entre otras, estos permiten identificar y solucionar problemáticas delincuenciales y contravencionales para generar entornos seguros. | 30 | 12 | 2026 | |
