| | | | ANÁLISIS DE SEGURIDAD A INSTALACIONES | | Fecha Elaboración:<br>Febrero 1 de 2022 | | | | | | | | | | | | | | |
| 8 | 9 | 2026 | ACTUALIZACION No. <span style="background-color: #00a0e3; color: white; padding: 2px 5px;">3</span> | | | | | | | | | | | | | | | | |
| Nombre: | | | IDEAM SEDE LABORATORIO- CALI | | | | | | | | | | | | | | | | |

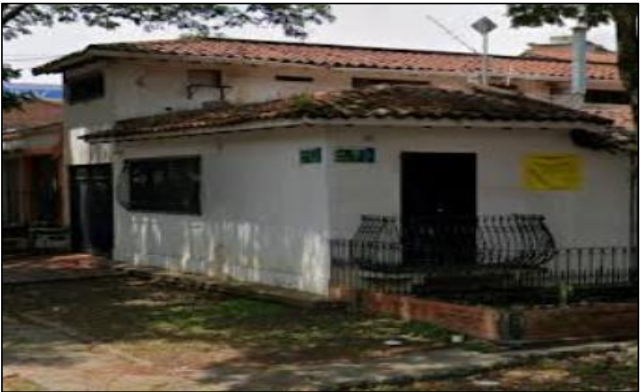
| Norte: | Agencia de Aduanas Continental | | | |
| Sur: | Colegio Hispanoamericano | | | |
| Oriente: | EPS Sanitas Centro | | | |
| Occidente: | Centro medico Corazón y aorta | | | |

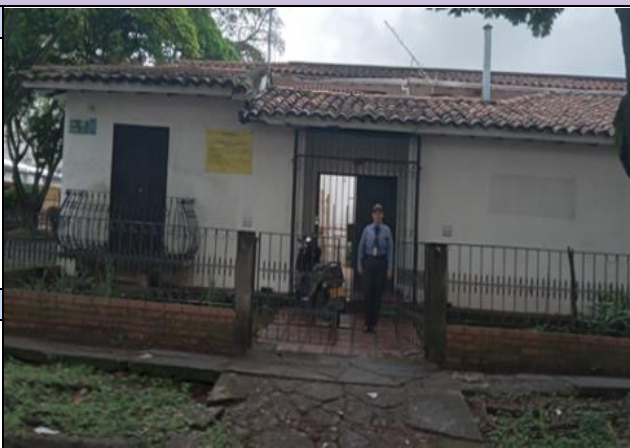
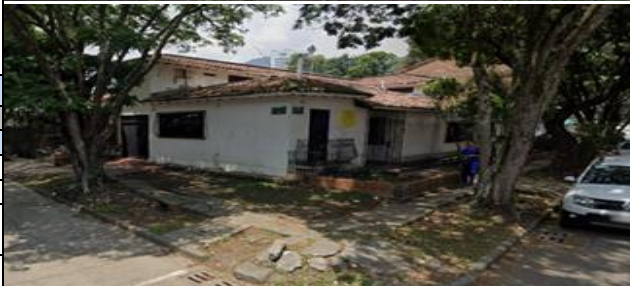
Los sistemas identificados para la protección y contención de amenazas en las instalaciones de la Sede Laboratorio IDEAM - CALI, disponen de un primer anillo de seguridad conformado por un encerramiento primario en reja metálica de mediana altura para aislar la sede mas no de contención, muros, puertas, ventanas con reja metálica; el segundo anillo lo conforma los controles administrativos y de ingeniería aplicados en cada una de las puertas de acceso.

| Cant | Turno | Tipo/clase | Especialidad | Función | Observaciones |
|---|---|---|---|---|---|
| 0 | CCTV | | | | No hay Cámaras de Segur |

| | DD | MM | AA | SOPORTE FOTOGRAFICO |
|---|---|---|---|---|
| Se recomienda Instalar un sistema de CCTV con cámaras de seguridad de buena resolución y cobertura, con capacidad para cubrir como mínimo los 4 puntos críticos y estratégicos de las instalaciones, que permita mantener cubierto y monitoreado todos los flancos tanto internos como externos y que a su vez se convierta en apoyo permanente a la seguridad física en caso de que se materialice intrusiones o hurtos al interior de las instalaciones. | 30 | 12 | 2026 | |
