Las instalaciones de Bodega - ideam sede Puente Aranda, se encuentra ubicada en la localidad de Puente Aranda en el sector industrial, al occidente de la ciudad, importante sector industrial y comercial, de topografía plana y cuenta con una buena infraestructura vial y de servicios.

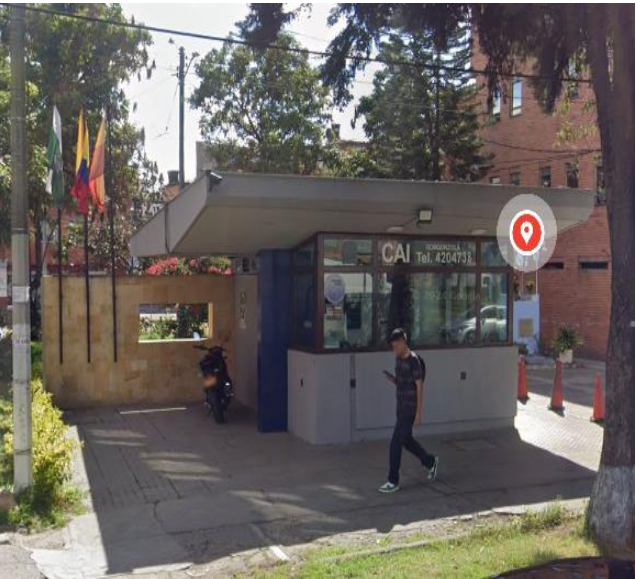
Las barreras perimetrales están conformadas por un cerramiento en muro de cemento con adición de concertina eléctrica que encierra gran parte de las instalaciones, la otra parte esta compuesta por la misma estructura del edificio, puerta y ventanas. El promedio de la altura del muro perimetral ascienda a 2 metros aproximadamente, la cual no ofrece condiciones de seguridad necesarias para evitar posibles intrusiones.

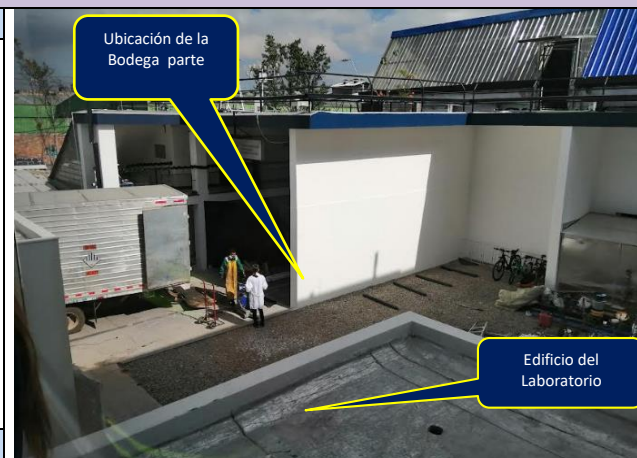
Las instalaciones de la Bodega Ideam cuenta con un acceso peatonal y uno para vehicular, el cual se realiza a través de la calle 12 en los dos sentidos. La entrada peatonal se realiza a través de una puerta de vidrio de seguridad de una sola hoja; para el acceso vehicular se cuenta con una puerta metálica de tres hojas acondicionada para el ingreso de vehículos de usuarios, funcionarios, contratistas y visitantes autorizados por el Cliente. El control y vigilancia de los dos accesos esta a cargo del personal de seguridad de Coservipp.

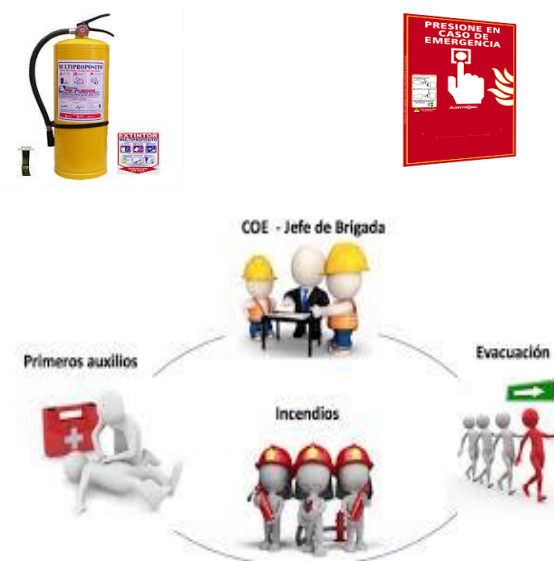
La respuesta para emergencia como primeros respondientes en la sede BODEGA IDEAM- BOGOTA es el personal de seguridad y los funcionarios, quienes ponen en conocimiento la existencia de una emergencia, donde posteriormente los brigadistas reaccionan para atender la emergencia y activar los protocolos de emergencias.
