| | | | <b>ANÁLISIS DE SEGURIDAD A INSTALACIONES</b> | | Fecha Elaboración:<br>Febrero 1 de 2022 | | | | | | | | | | | | | | | | | | | | | | | | | | | | | | |
| 8 | 9 | 2026 | ACTUALIZACIÓN No. <span style="background-color: #007bff; color: white; padding: 2px 5px;">3</span> | CLIENTE: IDEAM<br>EMPRESA: COSERVIPP LTDA. | | | | | | | | | | | | | | | | | | | | | | | | | | | | | | | |
| Nombre: | IDEAM REGIONAL SAN ANDRES ISLAS | | | <div style="display: flex; justify-content: space-between;"> <table border="1" style="width: 45%;"> <tr><td><input type="checkbox"/></td><td>Financiero</td></tr> <tr><td><input type="checkbox"/></td><td>Servicios y ESL</td></tr> <tr><td><input type="checkbox"/></td><td>Industrial</td></tr> <tr><td><input type="checkbox"/></td><td>Comercial</td></tr> <tr><td><input checked="" type="checkbox"/></td><td>Oficial</td></tr> </table> <table border="1" style="width: 45%;"> <tr><td colspan="2" style="text-align: center;"><b>SECTOR</b></td></tr> <tr><td><input type="checkbox"/></td><td>Residencial</td></tr> <tr><td><input type="checkbox"/></td><td>Otro:</td></tr> <tr><td colspan="2" style="text-align: center;"><b>IDENTIFICACION</b></td></tr> <tr> <td>Nit:</td> <td>

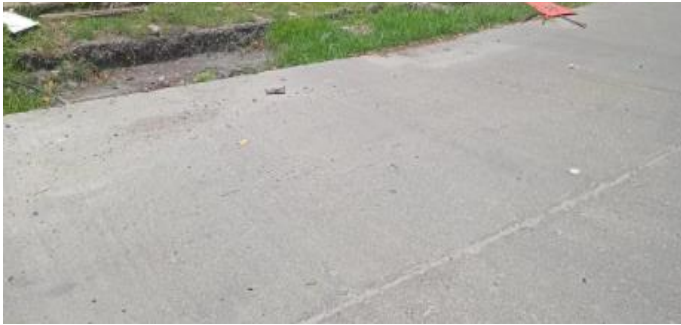
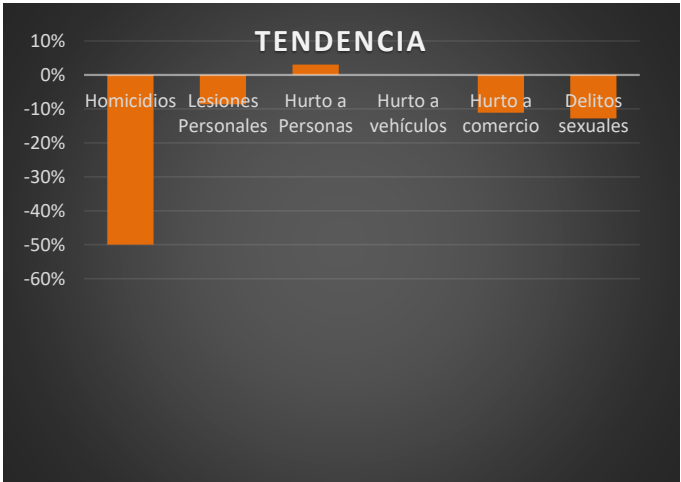
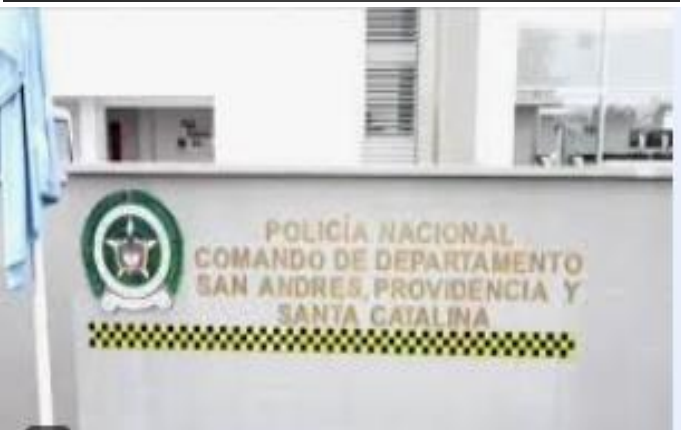
ÁREAS INMEDIATAS / ENTIDADES DE APOYO A LA SEGURIDAD:

Las entidades de apoyo a las instalaciones encontramos las siguientes : Fuerza Aeroespacial colombiana a unos 100 metros de distancia- ubicada un lado de la vía que colinda con la vía circunvalar de la Isla, El hospital Clarence Lynd Newball a 800 metros, La Estación de Policía de San Andrés a 1 kilometro de distancia aproximadamente.

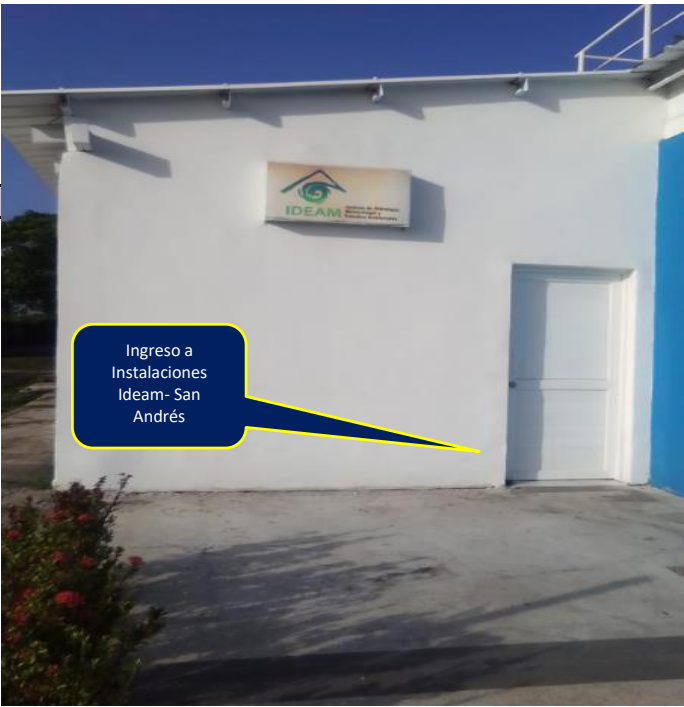
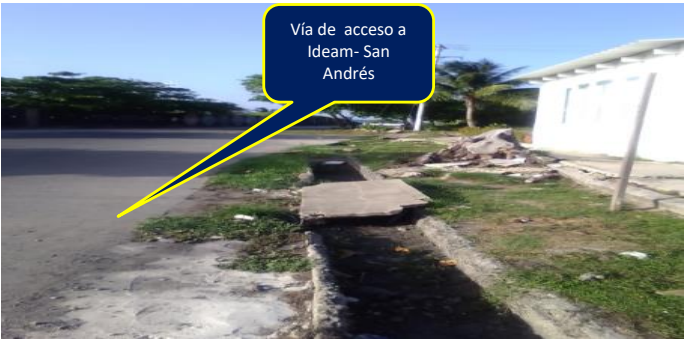
Las barreras de protección y contención de las instalaciones de la sede IDEAM- SAN ANDRES la componen la misma edificación compuesta por muros, paredes, puertas, ventana y vidriera. La sede actualmente no cuenta con barreras físicas de protección en su parte externa; Solo cuenta con barreras de protección una área externa en la cual se ubica un equipo para la medición del tiempo y queda contigo a las instalaciones, haciendo la salvedad que esta se encuentra en regulares condiciones debido a que la malla de protección es de baja altura y no ofrece mayor seguridad a intentos de intrusión por personas no autorizadas.

El acceso a las instalaciones se realiza por la entrada principal, ubicada sobre la calle 3 como única vía de acceso.

Entre las principales vías de acceso se encuentran; la carretera principal de la calle 3 o Avenida Colombia- Circunvalar.

| Es importante recomendar la instalación de barreras de protección físicas tipo reja metálica especialmente en ventanas, puertas, cubiertas o techos en las instalaciones, con la finalidad de evitar posibles intrusiones y actos indeseables al interior de la sede. | 30 | 12 | 2026 | | | |

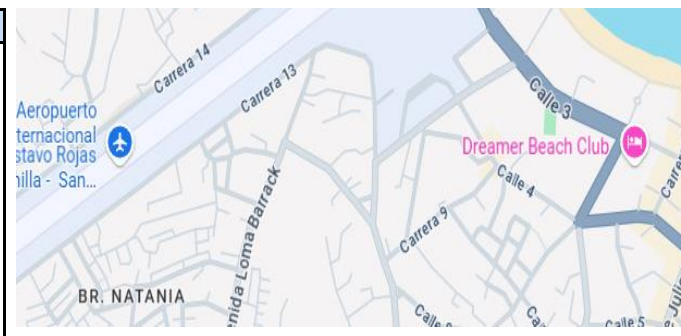
| <p>El alumbrado publico es intermitente y el nivel de luminosidad es bajo; en cuanto al alumbrado interno, así como el de las zonas perimetrales se encuentra en buenas condiciones de luminosidad, mas sin embargo se deben implementar algunas luminarias de mayor capacidad en lo posible con tecnología LED.</p> |

| La iluminación perimetral es un poco deficiente, se recomienda instalar nuevas luminarias en lo posible con tecnología LED, que permitan mejorar esta condición, preferiblemente de activación mixta o sea fijas y con sensores de movimiento, para generar una buena acción disuasiva en el entorno perimetral en áreas externas e internas. | 30 | 12 | 2026 | |

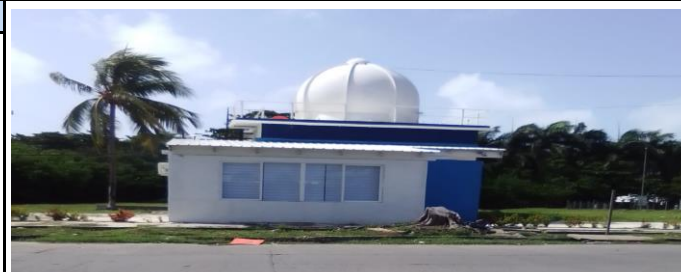
Las instalaciones no cuentan con parqueadero interno, los vehículos de funcionarios, usuarios, al igual que de los visitantes se ubican en la parte externa y posterior de las instalaciones, bajo la responsabilidad y criterio de cada funcionario.

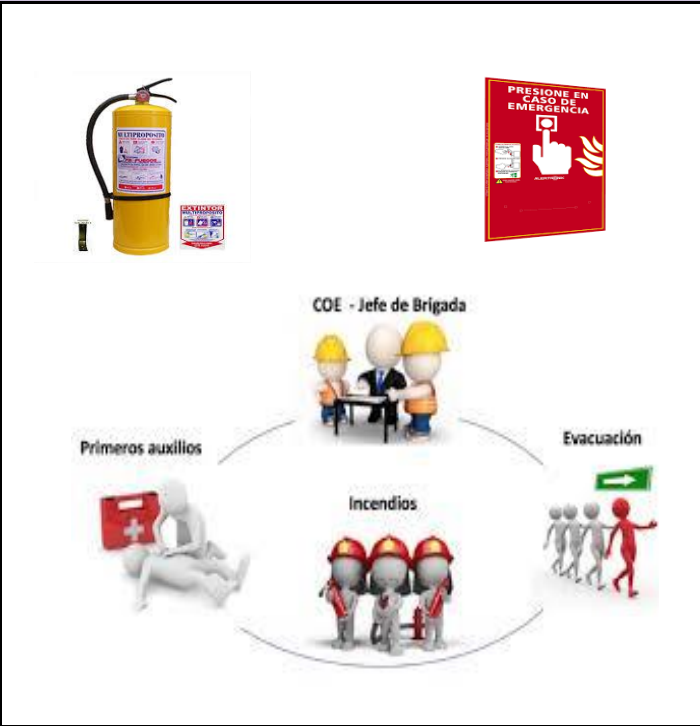
Las Instalaciones de IDEAM- SAN ADNDRES cuenta con los siguientes equipos para atender emergencias: Extintores contra incendio, vigentes, en buen estado y bien ubicados, camillas de seguridad, botiquines de emergencia.
