| | | | <b>ANÁLISIS DE SEGURIDAD A INSTALACIONES</b> | | Fecha Elaboración:<br>Febrero 1 de 2022 | | | | | | | | | | | | | | | | | | | |
| 8 | 9 | 2026 | ACTUALIZACION No. <span style="background-color: #007bff; color: white; padding: 2px 5px; border-radius: 3px;">3</span> | | | | | | | | | | | | | | | | | | | | | |
| Nombre: IDEAM VILLAVICENCIO | | | <div style="display: flex; justify-content: space-between;"> <table border="1" style="width: 45%;"> <tr><td>Financiero</td></tr> <tr><td>Servicios y ESL</td></tr> <tr><td>Industrial</td></tr> <tr><td>Comercial</td></tr> <tr><td><input checked="" type="checkbox"/> Oficial</td></tr> </table> <table border="1" style="width: 45%;"> <tr><td>Residencial</td></tr> <tr><td>Otro:</td></tr> <tr><td colspan="4" style="text-align: center;"><b>IDENTIFICACION</b></td></tr> <tr> <td>Nit:</td> <td><input checked="" type="checkbox"/> X</td> <td>C.C.</td> <td><input type="checkbox"/> PJ</td> </tr> <tr> <td>No.</td> <td colspan="3">899999239-2</td> </tr> </table> </div> | | | Financiero | Servicios y ESL | Industrial | Comercial | <input checked="" type="checkbox"/> Oficial | Residencial | Otro: | <b>IDENTIFICACION</b> | | | | Nit: | <input checked="" t

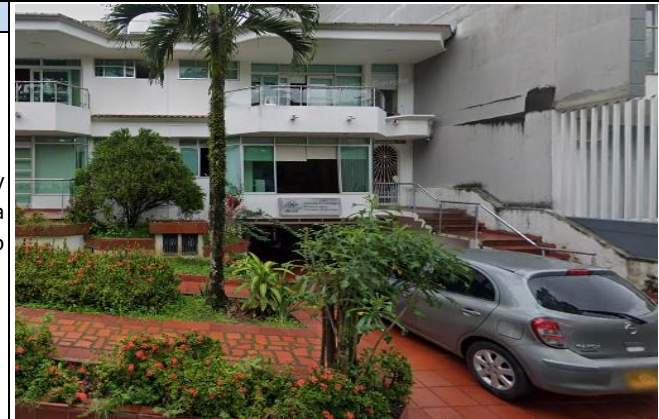
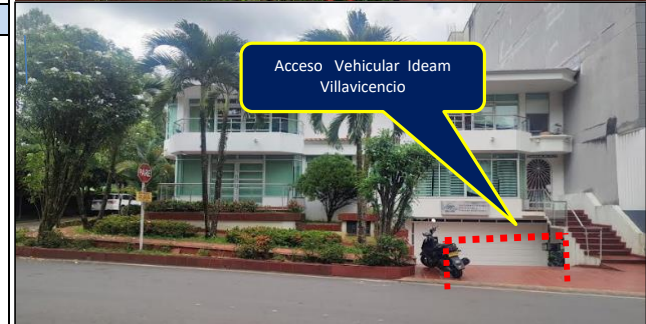
El ingreso peatonal a las instalaciones se realiza a través de una escalera externa ubicada sobre la carrera 44 a través de una puerta metálica operada por el personal de seguridad, quienes realizan el registro visual de funcionarios, contratistas, y visitantes, aplicando los protocolos correspondientes. Por otro lado en la parte baja de las instalaciones se ubica un acceso vehicular con capacidad para dos vehículos de funcionarios autorizados por el Cliente.

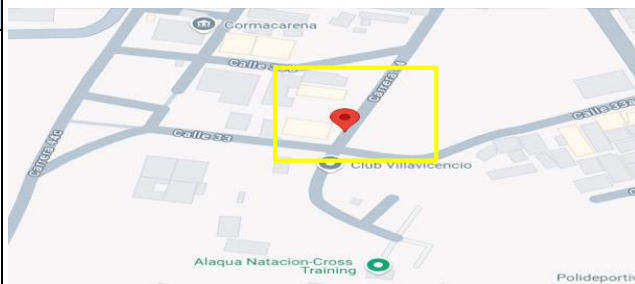
**ALUMBRADO DEL PERIMETRO:**

El alumbrado público es intermitente y el nivel de luminosidad es bajo; en cuanto al alumbrado externo e interno este se encuentra en buenas condiciones, sin embargo se requiere reforzar la parte perimetral de las instalaciones ya que este no se encuentra en optimas condiciones de iluminación; falencias que pueden ser aprovechadas por personas inescrupulosas para cometer intrusiones y hurtos al interior de la sede.

| Es prioritario reforzar el sistema general de iluminación con iluminarias con tecnología LED de buena cobertura, especialmente las áreas perimetrales y sus alrededores, así como las principales vías publicas que limitan con la sede. Dicho recurso es de vital importancia para el personal de seguridad, al momento de evidendenciar movimientos sospechosos de personas no autorizadas que pretendan ingresar a las instalaciones a cometer saqueos y hurtos. | 30 | 12 | 2026 | | | |

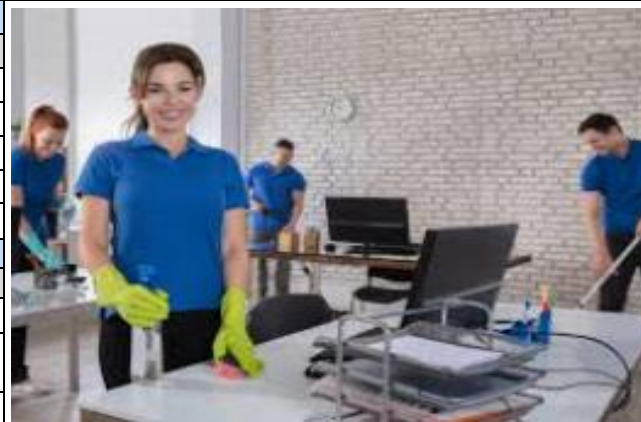
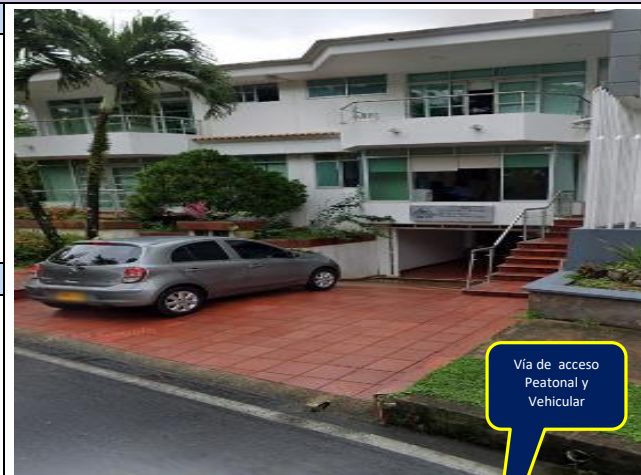
Vía de acceso  
Peatonal y  
Vehicular

Las instalaciones cuentan con parqueadero limitado, los vehículos se ubican en el parqueadero interno en un sótano, con capacidad para 2 automotores destinados únicamente para funcionarios y visitantes debidamente autorizados por el Cliente.

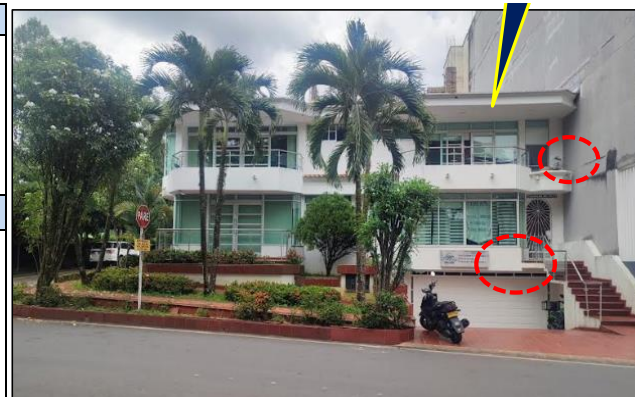
Los dispositivos de control existentes para la seguridad y defensa de las instalaciones de la sede IDEAM VILLAVICENCIO, esta compuesta por el personal de seguridad, sistema de circuito cerrado de televisión CCTV, celular corporativo, controles de acceso de vehículos y de personas, y el sistema de iluminación.

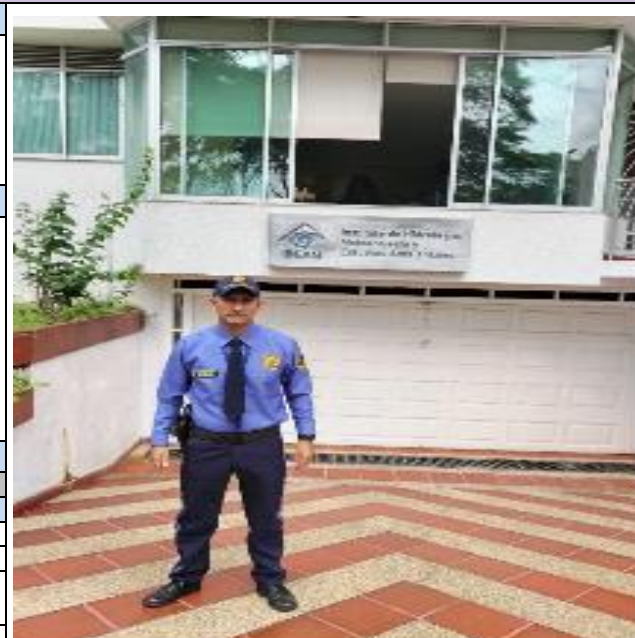
##### SISTEMAS DE SEGURIDAD Y VIGILANCIA:

| Cant | Turno | Tipo/clase | Especialidad | Función | Observaciones |
|---|---|---|---|---|---|
| 1 | CCTV | Cámara seguridad | Vigilancia | Monitoreo | 2 Cámara Funcionando |

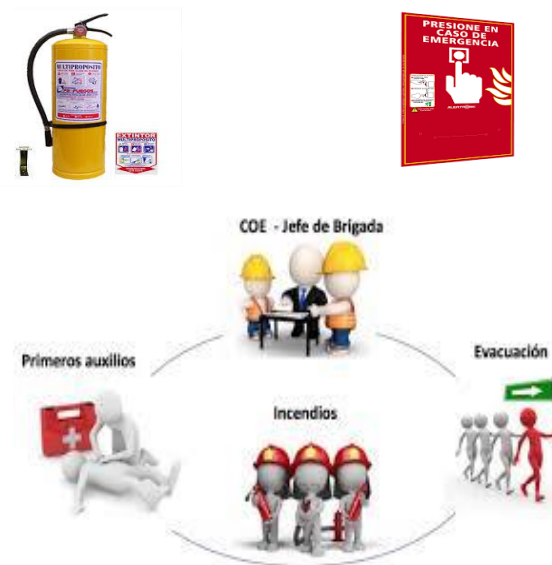
### EQUIPOS PARA ATENDER EMERGENCIAS:

Las instalaciones de la sede IDEAM - VILLAVICENCIO cuenta con los siguientes equipos para atender emergencias, tales como : Extintores contra incendio, vigentes, en buen estado y bien ubicados, camillas de seguridad, botiquines de emergencia.
