| | | | <b>ANALISIS DE SEGURIDAD A INSTALACIONES</b> | | Fecha Elaboración:<br>Febrero 1 de 2022 |
| | | | ACTUALIZACION No. <b>3</b> | CLIENTE: IDEAM<br>EMPRESA: COSERVIPP LTDA | |

| Nombre: IDEAM SEDE PASTO<br>Dirección: Carrera 36 No.18-148<br>Ciudad: Pasto- Nariño<br>Teléfono:<br>E-mail:<br>Justificación: Identificación de riesgos y amenazas<br>Objetivo: Tratamiento de los riesgos identificados | <b>SECTOR</b><br><table border="1"> <tr><td><input type="checkbox"/></td><td>Financiero</td></tr> <tr><td><input type="checkbox"/></td><td>Servicios y ESL</td></tr> <tr><td><input type="checkbox"/></td><td>Industrial</td></tr> <tr><td><input type="checkbox"/></td><td>Comercial</td></tr> <tr><td><input checked="" type="checkbox"/></td><td>Oficial</td></tr> </table> | <input type="checkbox"/> | Financiero | <input type="checkbox"/> | Servicios y ESL | <input type="checkbox"/> | Industrial | <input type="checkbox"/> | Comercial | <input checked="" type="checkbox"/> | Oficial | <table border="1"> <tr><td><input type="checkbox"/></td><td>Residencial</td></tr> <tr><td><input type="checkbox"/></td><td>Otro:</td></tr> </table> <b>IDENTIFICACION</b><br>Nit: <input checked="" type="checkbox"/>

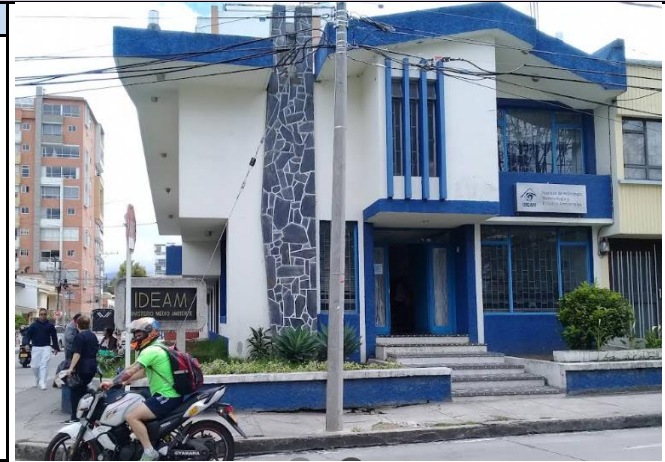
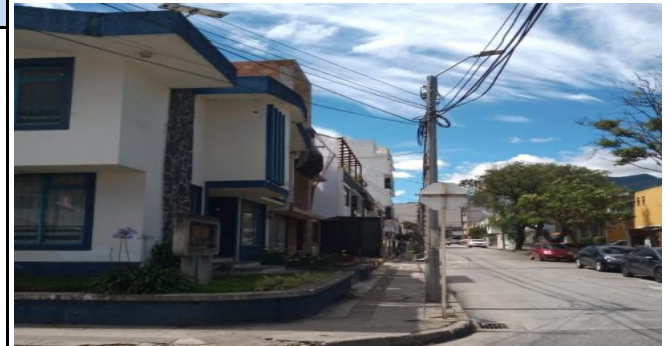
El acceso a las instalaciones se realiza por la entrada principal, ubicada sobre la calle. 35A a través de una puerta metálica operada por el Vigilante, quien realiza el control de acceso de funcionarios, contratistas, visitantes, elementos y equipos.

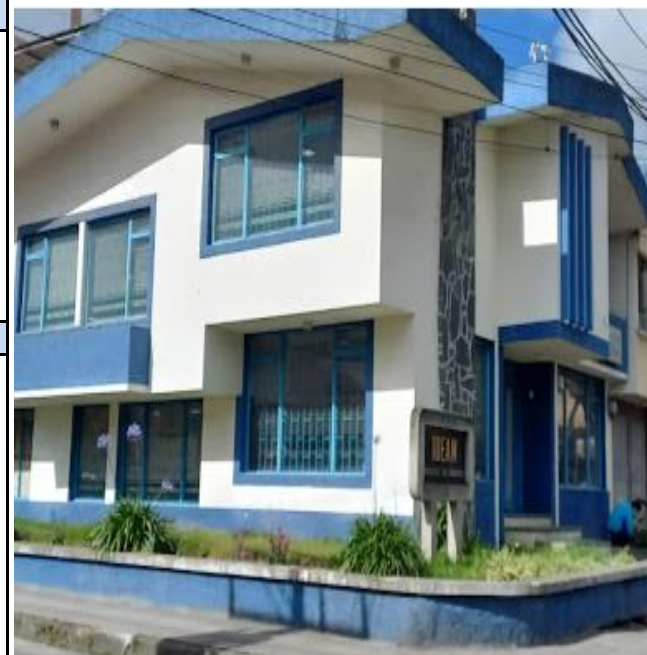
El alumbrado del perímetro permite disuadir el entorno, el alumbrado publico es intermitente y el nivel de luminosidad es bajo, el alumbrado interno esta en buen estado, sin embargo se requiere reforzar la parte perimetral e interna a fin de tener un mayor control y visibilidad en las instalaciones.

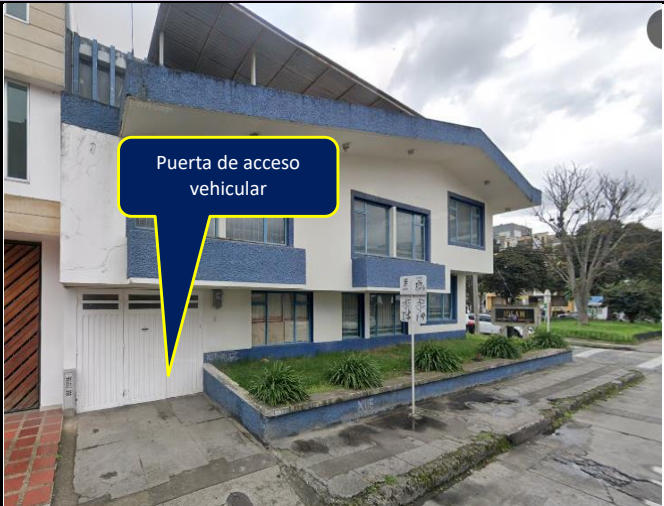
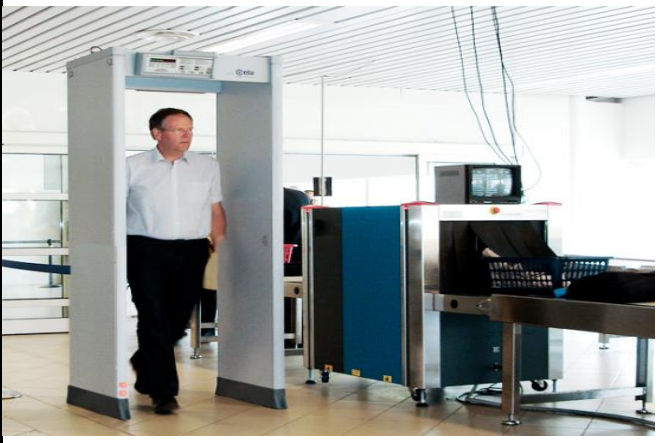
| Los dispositivos de control existentes para la seguridad y defensa de las instalaciones del IDEAM - PASTO lo componen; el personal de seguridad, detector de metales manual tipo Garrett, celular corporativo, control de acceso de personas y de vehículos y sistemas de iluminación. | |

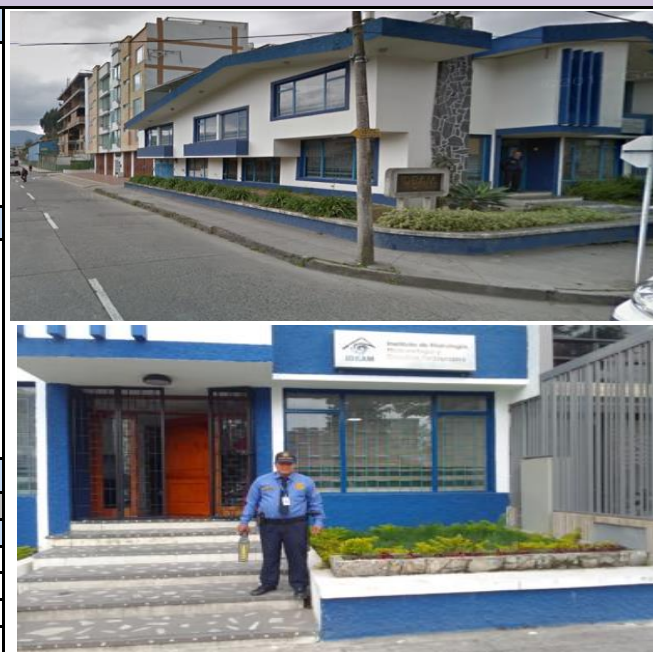
Las instalaciones de IDEAM - PASTO cuenta con los siguientes equipos para atender emergencias: Extintores contra incendio, vigentes, en buen estado y bien ubicados, camillas de seguridad, botiquines de emergencia.
