| | | | <b>ANÁLISIS DE SEGURIDAD A INSTALACIONES</b> | | Fecha Elaboración:<br>Febrero 1 de 2022 |
| 8 | 9 | 2026 | ACTUALIZACIÓN No. <span style="background-color: #00a0e3; color: white; padding: 2px 5px;">3</span> | | CLIENTE: IDEAM<br>EMPRESA: COSERVIPP LTDA |

| 1. INFORMACIÓN PRELIMINAR DEL PUESTO | | | | | | | | | | | | | | | | | | | | | | | |
|---|---|---|---|---|---|---|---|---|---|---|---|---|---|---|---|---|---|---|---|--|--|--|--|
| Nombre: | IDEAM SEDE BARRANQUILLA | | | | | | | | | | | | | | | | | | | | | | |

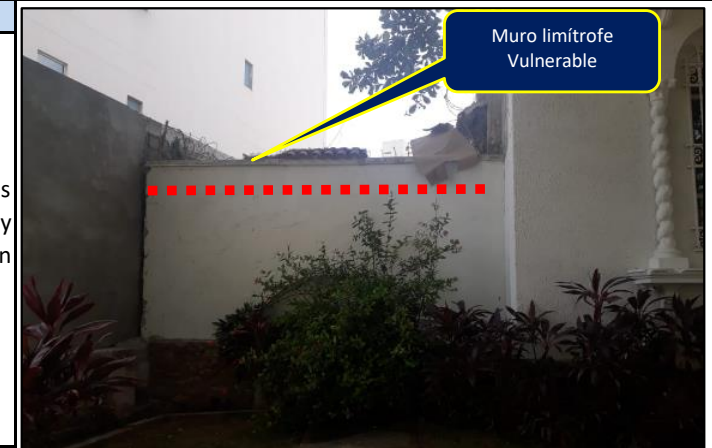
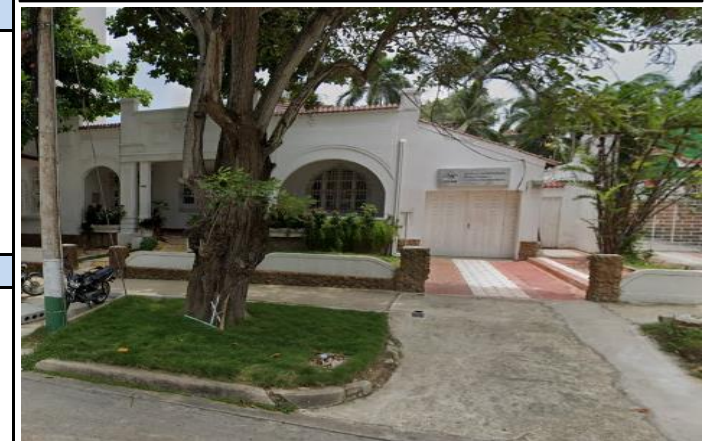
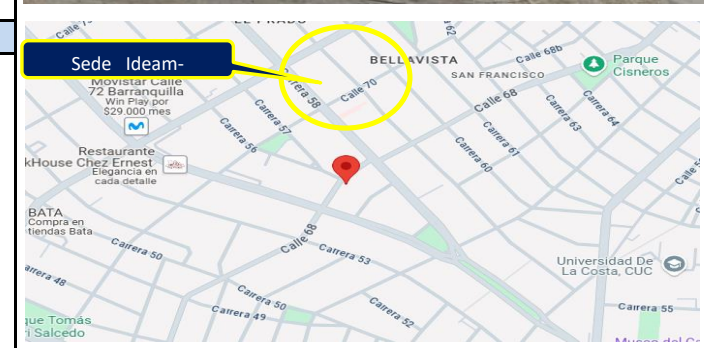
El alumbrado del perímetro esta en buenas condiciones lo que permite tener un buen control de visibilidad, en cuanto al alumbrado interno se aprecia que este funciona en buenas condiciones de luminosidad, lo que no sucede con el alumbrado público ya que la gran mayoría de farolas y reflectores son intermitente, por tal motivo el nivel de luminosidad es bajo, se requiere mantenimiento preventivo y correctivo por parte de las entidades publicas.

| 10. ACCIONES CORRECTIVAS SUGERIDAS (Para eliminar, transferir, mitigar los riesgos) | | | | |
|---|---|---|---|---|
| Es prioritario mejorar el sistema general de iluminación, especialmente en el costado posterior interno que comunica con el patio con el fin de detectar posibles intrusiones de personas inescrupulosas que pretendan cometer robos y hurtos en las instalaciones. | 30 | 12 | 2026 | |

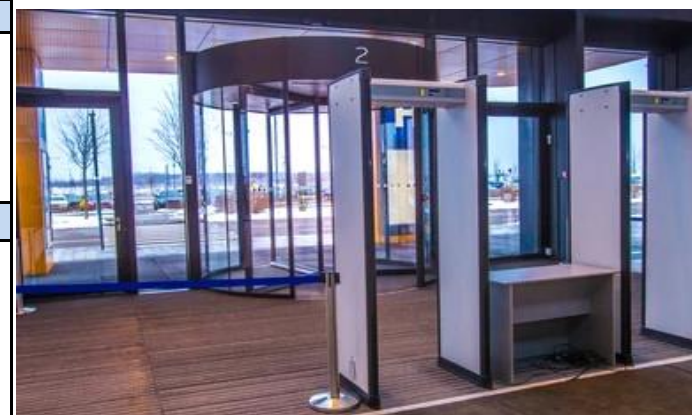
Los dispositivos de control existentes para la seguridad y defensa de las instalaciones del IDEAM - BARRANQUILLA lo componen; el personal de seguridad, detector de metales tipo Garrett, sistema de apoyo CCTV, celular corporativo, controles de acceso vehiculares y de personas, sistemas de iluminación.

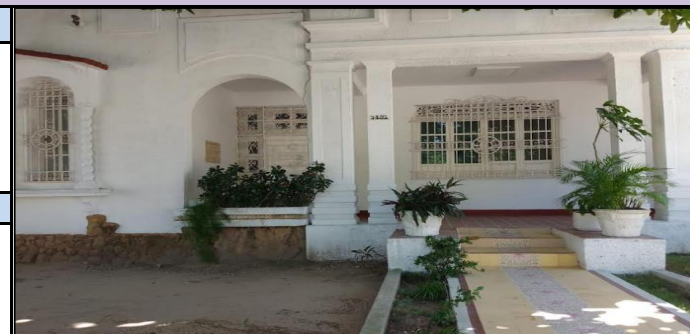
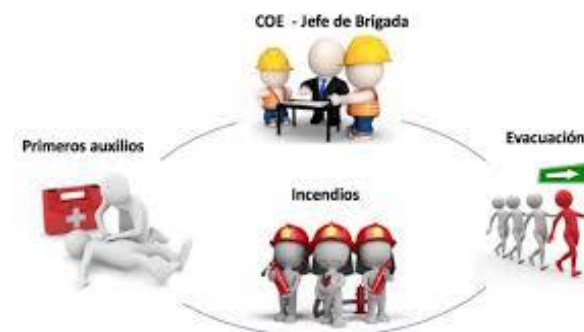
Las instalaciones de IDEAM- BARRANQUILLA cuentan con un plan de emergencia documentado y socializado a las partes interesadas, se evidencia señalización de seguridad, la instalación de equipos contraincendios, camillas de emergencias, botiquines, brigadas de emergencias y protocolos operativos para la atención de eventos particulares.

Las instalaciones de IDEAM - BARRANQUILLA cuenta con los siguientes equipos para atender emergencias: Extintores contra incendio, vigentes, en buen estado y bien ubicados, camillas de seguridad, botiquines de emergencia.
