| | | | <b>ANALISIS DE SEGURIDAD A INSTALACIONES</b> | | Fecha Elaboración:<br>Febrero 1 de 2022 | | | | | | | | | | | | | | | | | | |
| 8 | 9 | 2026 | ACTUALIZACION No. <span style="background-color: #007bff; color: white; padding: 2px 5px;">3</span> | | CLIENTE: IDEAM<br>EMPRESA: COSERVIPP LTDA | | | | | | | | | | | | | | | | | | |
| Nombre: IDEAM SEDE PRINCIPAL<br>Dirección: Carrera 25D No.96B-70 Fontibón<br>Ciudad: Bogotá D.C.<br>Teléfono: _____<br>E-mail: _____<br>Justificación: Identificación de riesgos y amenazas<br>Objetivo: Tratamiento de los riesgos identificados | | | <table border="1"> <tr> <td colspan="2"><b>SECTOR</b></td> </tr> <tr> <td><input type="checkbox"/></td> <td>Financiero</td> </tr> <tr> <td><input type="checkbox"/></td> <td>Servicios y ESL</td> </tr> <tr> <td><input type="checkbox"/></td> <td>Industrial</td> </tr> <tr> <td><input type="checkbox"/></td> <td>Comercial</td> </tr> <tr> <td><input checked="" type="checkbox"/></td> <td>Oficial</td> </tr> </table><br><table border="1"> <tr> <td colspan="2"><b>IDENTIFICACION</b></td> </tr> <tr> <td>Nit:</td> <td><input checked="" type="checkbox"/> X <input type="checkbox"/> C.C. <input type="checkbox"/> PJ <input t

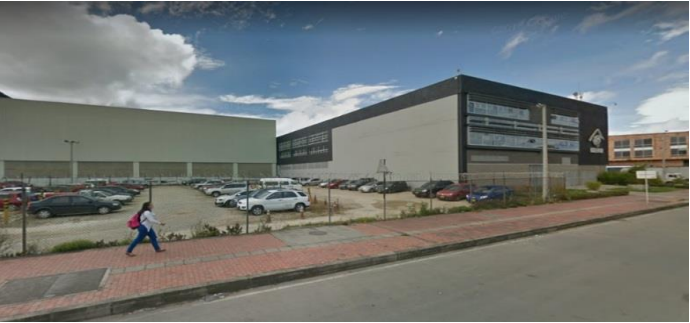
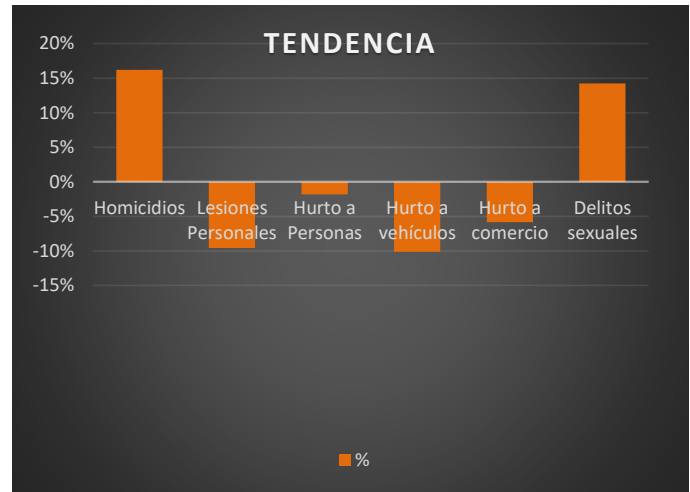
**AREAS INMEDIATAS / ENTIDADES DE APOYO A LA SEGURIDAD:**

Como entidades de apoyo inmediatas encontramos : Centro de atención inmediata Caí Santander a 2,1 kilómetros, Hospital de Fontibón a 2,5 kilómetros, cuerpo especial de bomberos a 5,6 kilómetros, Nueva EPS IPS Bienestar Fontibón a 600 metros del lugar; Centro de Salud UPA 50 a 200 metros; Braun Medical S.A. Colombia, a 200 metros; Centro empresarial Muelle Industrial, a 200 metros; Cruz Roja Aeropuerto a 800 metros.

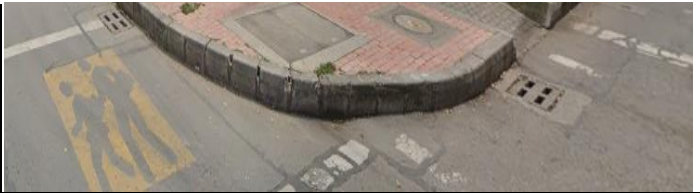
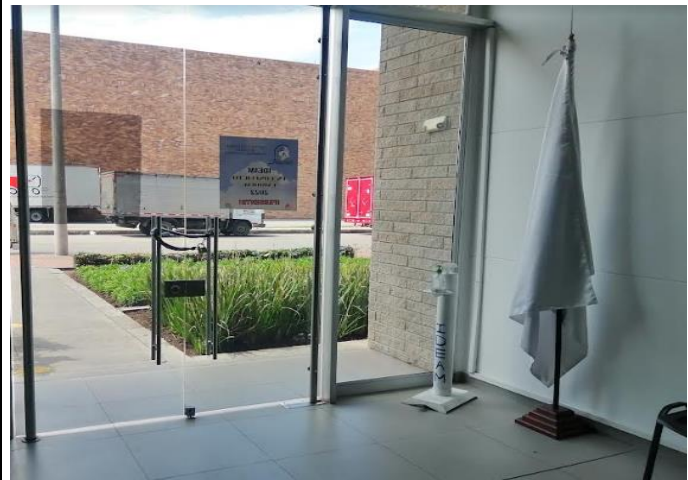
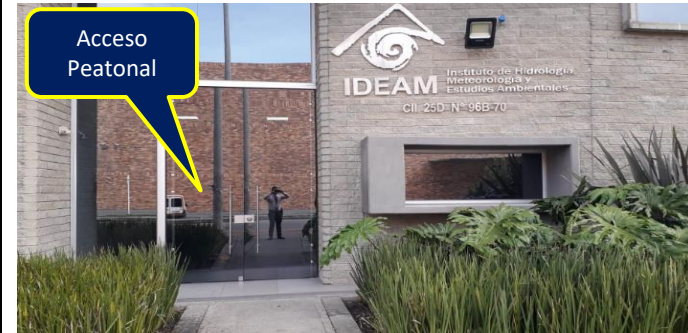
**VIAS DE ACCESO:**

Como vías de acceso se encuentran: Av. El dorado o Calle 26, la carrera 100, la Carrera 96A, La Avenida Calle 24, La Carrera 97.

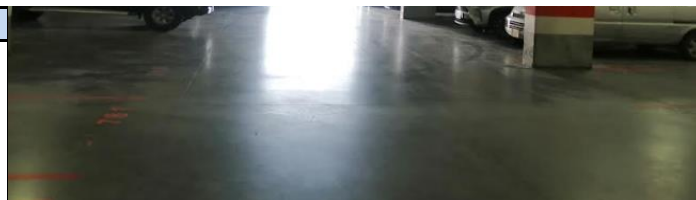
Las instalaciones cuentan con un parqueadero interno con capacidad aproximada para 20 vehículos, el personal de seguridad realiza el control de acceso cumpliendo el procedimiento de autorización definido. Solo esta permitido el ingreso de vehículos corporativos, de funcionarios y algunos visitantes autorizados por el Ideam.

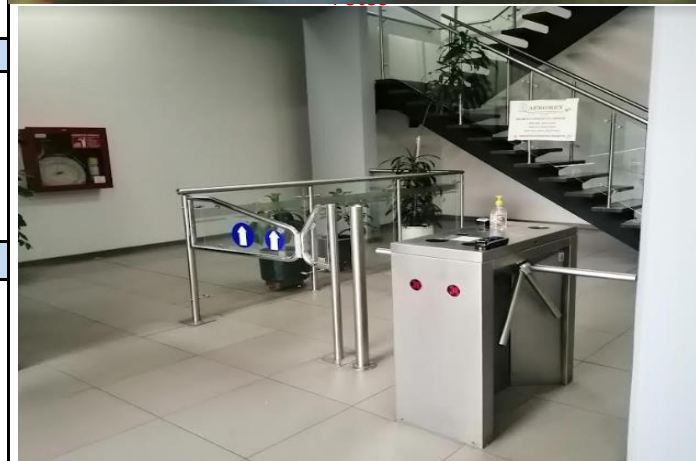
El control de acceso a las instalaciones lo realiza el Vigilante de turno de manera manual a todos los funcionarios, visitantes y contratistas aplicando los controles y protocolos establecidos por el cliente y la compañía de seguridad. Las actividades de registro y control quedan plasmadas en el libro minuta que se lleva para tal fin.

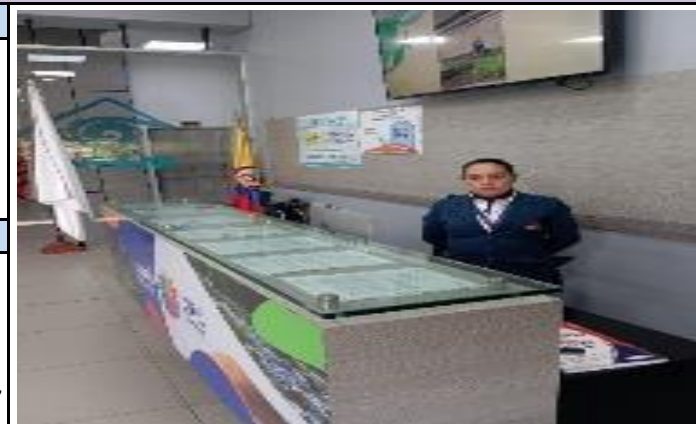
### SISTEMAS DE DETECCIÓN Y REACCION

Los sistemas de detección y reacción ante eventos indeseables o perturbadores en las instalaciones principales de IDEAM- BOGOTA lo conforman; **Detección:** el sistema de CCTV con 62 camaras, los botones de pánico, los equipos de comunicación de la seguridad, las sirenas, los silbatos de los brigadistas y personal de seguridad. **En cuanto a la reacción:** en primera instancia el personal de seguridad privada, los brigadistas, el personal operativo, los organismos de apoyo de las entidades oficiales, como Policía, Ejército, Bomberos, Defensa Civil, Cruz Roja, entre otros.

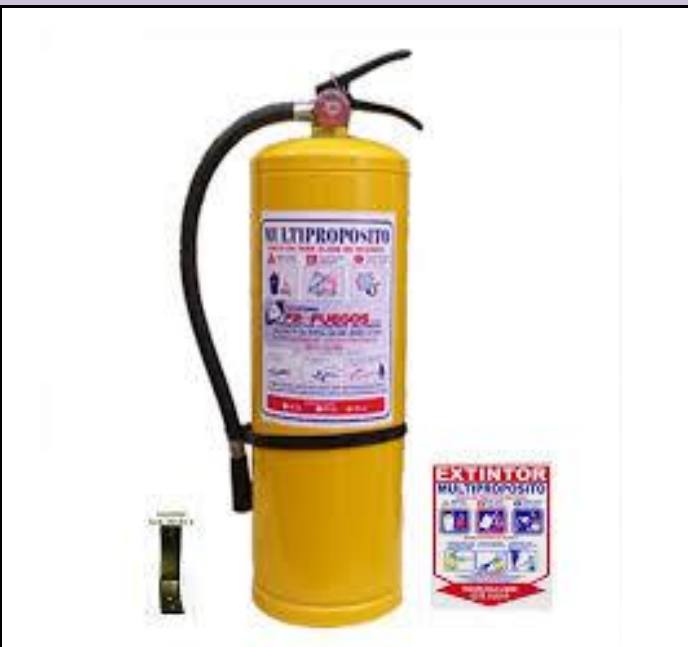
### RESPUESTA PARA EMERGENCIAS

La respuesta para emergencia como primeros respondientes en la oficina principal del IDEAM - BOGOTA es el personal de seguridad y los funcionarios, quienes ponen en conocimiento la existencia de una emergencia, donde posteriormente los brigadistas reaccionan para atender la emergencia y activar los protocolos de emergencias.

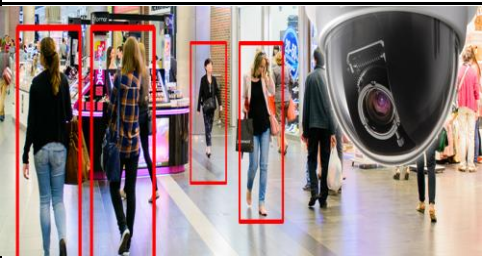
| | DD | MM | AA | SOPORTE FOTOGRAFICO |
|---|---|---|---|---|
| Se recomienda implementar o Instalar un nuevo sistema de CCTV con tecnología analítica, que permita mantener cubierto y monitoreado los puntos críticos y estratégicos tanto internos como externos de las instalaciones, y que a su vez se convierta en apoyo permanente a la seguridad física al momento de presentarse una intrusión, de igual forma que los videos y fotografías captados sirvan como material probatorio en caso de que se presenten conductas delictivas. | 30 | 12 | 2026 | |

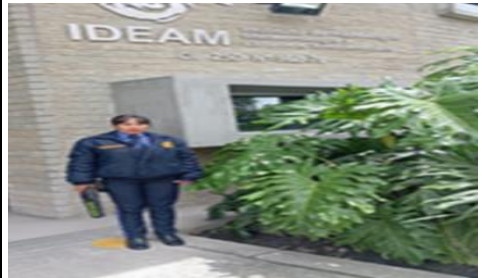
| | DD | MM | AA | SOPORTE FOTOGRAFICO |
|---|---|---|---|---|
| Es imperativo mantener el esquema de seguridad fisica humana, teneindo en cuenta que en la actualidad se consevan los servicios minimos de seguridad, de acuerdo con la necesidad de cobertura, el nivel de importancia de la sede y los procesos que se realizan. | 30 | 12 | 2026 | |

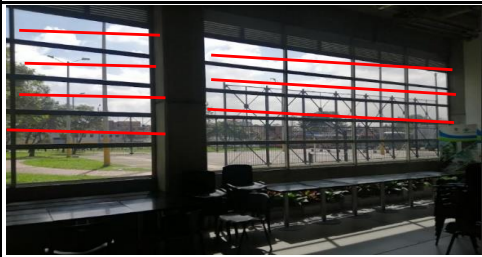
| | DD | MM | AA | SOPORTE FOTOGRAFICO |
|---|---|---|---|---|
| Es imperativo instalar barreras de protección físicas o electrónicas en las ventanas del área de la cafetería, ya que estas limitan externamente con un parque publico donde se concentra grupos de habitantes de calle y consumidores de alucinógenos, Maxime cuando las ventanas son de aluminio, material de baja resistencia ante intentos de intrusión. | 30 | 12 | 2026 | |

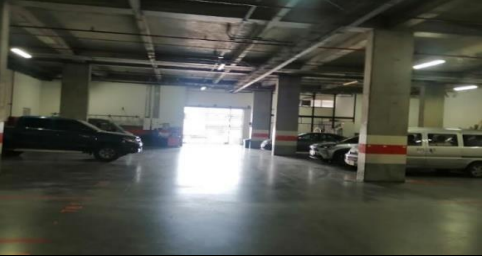
| | DD | MM | AA | SOPORTE FOTOGRAFICO |
|---|---|---|---|---|
| Se sugiere intervenir el piso del área de parqueadero, ya que en la actualidad presenta una superficie liza de mínima adherencia a las llantas de los vehículos y el calzado de los colaboradores, condición que puede generar accidentes de trabajo y viales internos. | 30 | 12 | 2026 | |

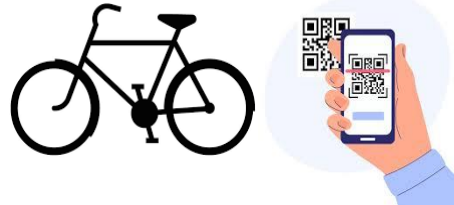
| Se reitera implementar un sistema de control " con código QR, o código de barras " de acceso de bicicletas de los funcionarios, el cual permita identificar la bicicleta y el propietario de la misma de forma ágil y confiable, y así evitar que personas inescrupulosas puedan extraer este medio de transporte de las instalaciones. | 30 | 12 | 2026 | |

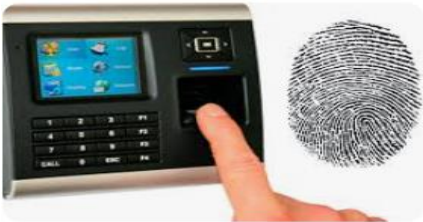
| Se sugiere automatizar el acceso principal, permitiendo el ingreso autónomo de los funcionarios a través de sistemas biométricos, con el fin de identificar las personas autorizadas de los visitantes que requieren autorización. | 30 | 12 | 2026 | |

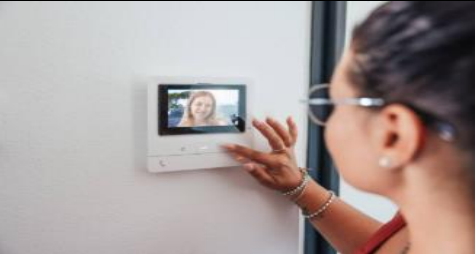
| Es necesario incorporar un sistema de intercomunicación que permita a los usuarios y visitantes comunicarse desde la parte externa con el personal de seguridad, con el fin de verificar la autorización de ingreso antes de haber ingresado a las instalaciones, como medida preventiva de seguridad física. | 30 | 12 | 2026 | |

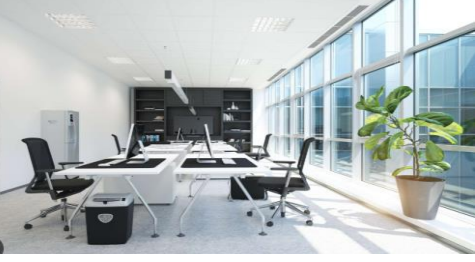
| Es muy importantes realizar campañas de sensibilización al personal de funcionarios, con el fin de generar la cultura de seguridad, propendiendo por evitar dejar puertas, ventanas, escritorios abiertos, bolsos, celulares y equipos personales entre otros que llamen la atención a personas inescrupulosas que visitan las Oficinas del Ideam. | 30 | 12 | 2026 | |
