| | | | <b>ANÁLISIS DE SEGURIDAD A INSTALACIONES</b> | | Fecha Elaboración:<br>Febrero 1 de 2022 |
| | | | CODIGO: FT-GRI-001 | Versión: 5 | Páginas: 1 de 8 |
| 8 | 9 | 2026 | ACTUALIZACIÓN No. <span style="background-color: #007bff; color: white; padding: 2px 5px;">3</span> | | |

| | | | | | | | | | | | | | | | | | | | | | | |
|---|---|---|---|---|---|---|---|---|---|---|---|---|---|--|---|---|---|---|---|---|---|---|
| Nombre: | IDEAM BUCARAMANGA | <b>SECTOR</b><br><br>

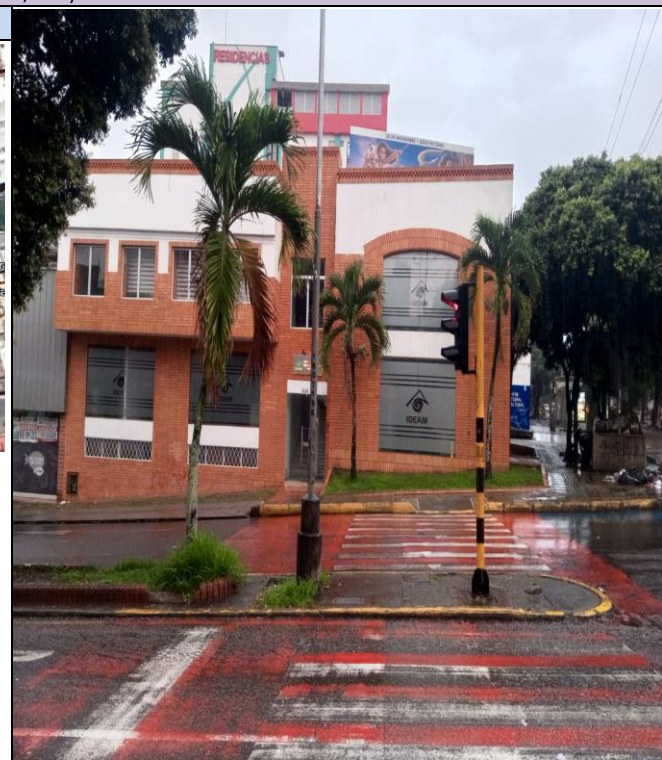
Las instalaciones de la sede Ideam Bucaramanga, está ubicada en un edificio de dos niveles construido en material con ladrillo y cemento de buena calidad sismo resistente, ubicada en el costado oriental del centro de la Capital Santandereana, situada entre los ejes viales de Carrera 32 y carrera 34, y por otro lado entre las calles 35 y 37, Barrio Mejora publica, sector comercial y residencial de estrato medio con asentamiento de reconocido establecimiento públicos y privados lo que con lleva al asentamiento de población flotantes de Nacionalidad Extranjera y habitantes de calle dedicados a la mendicidad, consumo de estupefacientes, reciclaje, y hurto callejero. En cuanto al comportamiento delictivo predomina el hurto de teléfonos celulares, el atraco callejero y hurto de vehículos.

| Coordenadas | 7°07'26.4"N 73°06'45.2"W | | | |

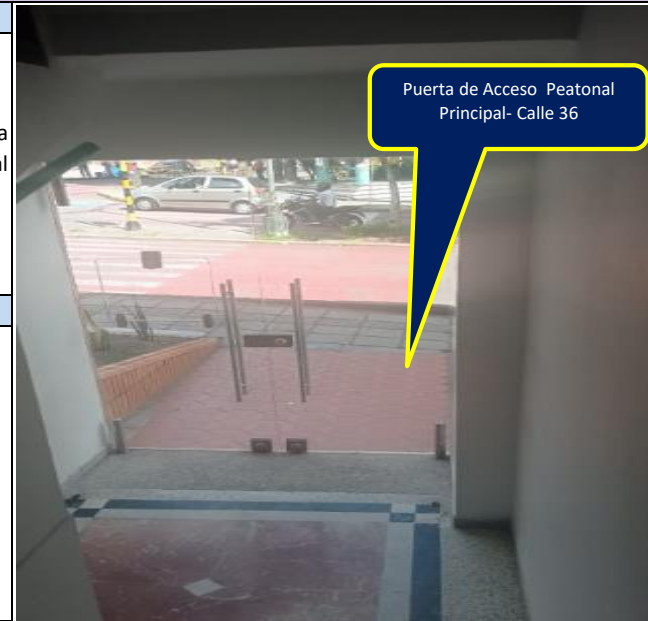
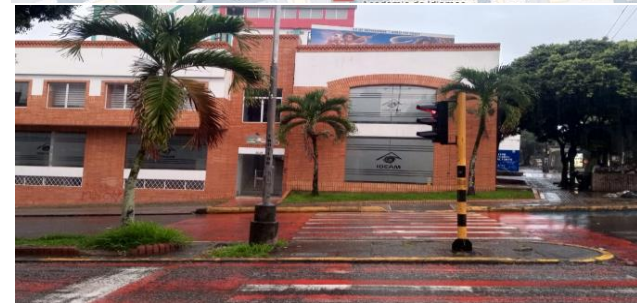
El alumbrado del perímetro esta en buenas condiciones lo que permite tener un buen control de visibilidad, en cuanto al alumbrado interno se aprecia que este funciona en buenas condiciones de luminosidad, lo que no sucede con el alumbrado público ya que la gran mayoría de farolas y reflectores se encuentran temporalmente fuera de servicio por falta de mantenimiento preventivo y correctivo por parte de las entidades publicas.

| Se recomienda con urgencia mejorar la iluminación externa parte frontal de las instalaciones, teniendo en cuenta que el alumbrado público es deficiente en el sector, siendo este factor determinante para que se materialicen los riesgos públicos. Se sugiere que por lo menos se instalen dos reflectores de buena iluminación y cobertura que cubra el área de mayor vulnerabilidad sobre el costado de la carrera 33. | 30 | 12 | 2026 | |

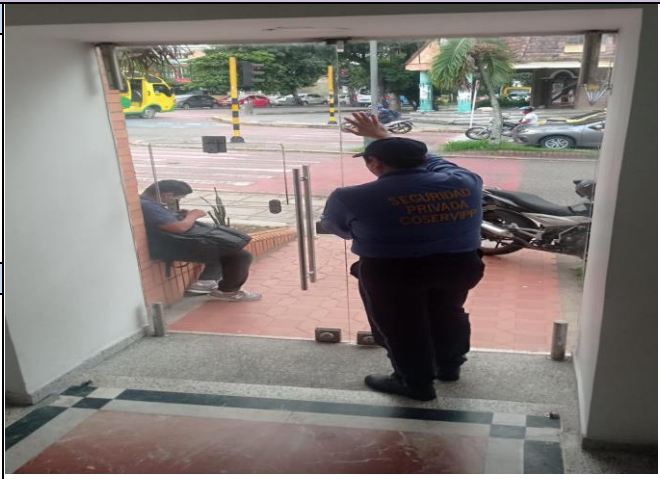
Las instalaciones de la sede IDEAM BUCARAMANGA no cuentan con parqueadero interno, los vehículos de los funcionarios los ubican en una bahía en parte externa de las instalaciones bajo la responsabilidad de cada uno de los funcionarios, contratistas y visitantes.

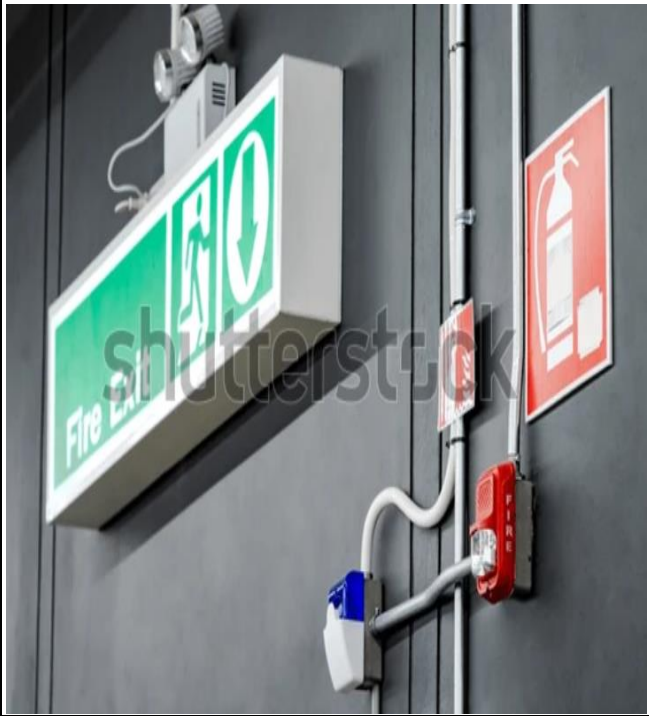
| 8. CONTROL DE EMERGENCIAS | |
|---|---|
| Las instalaciones del IDEAM BUCARAMANGA cuentan con un plan de emergencia documentado y socializado a las partes interesadas, se evidencia señalización de seguridad, la instalación de equipos contra incendios, camillas de emergencias, botiquines y protocolos operativos para la atención de eventos particulares. | |
| Las instalaciones de IDEAM BUCARAMANGA cuentan con los siguientes equipos para atender emergencias: Extintores contra incendio, vigentes, en buen estado y bien ubicados, camillas de seguridad, botiquines de emergencia. | |

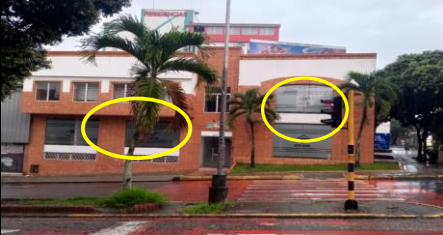
| 9. IDENTIFICACION, EVALUACION Y SEGUIMIENTO RIESGOS DE SEGURIDAD (Matriz de riesgos): | | | | | | | | | | | | |
|---|---|---|---|---|---|---|---|---|---|---|---|---|
| INTRUSION EN INSTALACIONES DEL CLIENTE | 3 | 3 | 9 | Existen barreras perimetrales físicas de buena consistencia , pero se evidencia que las ventanas no cuenta con barreras físicas de protección, ni sistemas de cctv y sensores de movimiento. | 6 | 9 | 9 | | | | | |

| | DD | MM | AA | SOPORTE FOTOGRAFICO |
|---|---|---|---|---|
| Es prioritario instalar barreras de protección ( rejas metálicas) en las ventanas especialmente en primero y segundo nivel de las instalaciones, teniendo en cuenta la facilidad para acceder a las mismas mediante la utilización de algún medio externo (escalera) o a través del escalamiento de la fachada. | 30 | 12 | 2026 | |

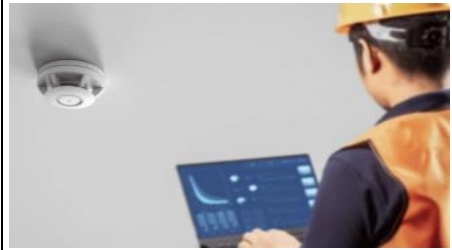
| 9. IDENTIFICACION, EVALUACION Y SEGUIMIENTO RIESGOS DE SEGURIDAD (Matriz de riesgos): | | | | | | | | | | | | |
|---|---|---|---|---|---|---|---|---|---|---|---|---|
| INCENDIO | 2 | 3 | 6 | Cuenta con básico sistemas de detección y respuesta para emergencias de conatos de incendio, pero se puede presentar por sobrecarga en los circuitos eléctricos o por presencia de materiales solidos como papel, cartón, plástico y madera. | 9 | 6 | 6 | | | | | |

| Se recomienda reforzar el sistemas de detección y respuesta contra incendio, tales como detectores de humo e implementar sistemas automáticos de aspersión de agua nebulizada en lugares con concentración de materiales sólidos en recintos como oficinas, áreas administrativas, bodegas y lugares donde se ubica el archivo, de igual manera programar periódicamente la recarga de extintores y ubicarlos estratégicamente en lugares libre de obstáculos y debidamente señalizados para que sean visibles al momento de presentarse situaciones irregulares con relación a conatos de incendio. | 30 | 12 | 2026 | |
