| | FORMATO: | <b>INFORME DE SUPERVISION</b> | |

| <b>INFORME N° : 17</b> | <b>PERÍODO DEL INFORME</b> |
| <b>FECHA:</b> septiembre 2026 | <b>DESDE:</b> 01 / 08 / 2026 <b>HASTA:</b> 31 / 08 / 2026 |

| <b>Nombre del proyecto</b> | “CONSTRUCCION DE PAVIMENTO EN CONCRETO RIGIDO Y OBRAS COMPLEMENTARIAS DE LA AVENIDA SIMON BOLIVAR, ZONA NORTE, EN LA CIUDAD DE VALLEDUPAR, DEPARTAMENTO DEL CESAR.” |

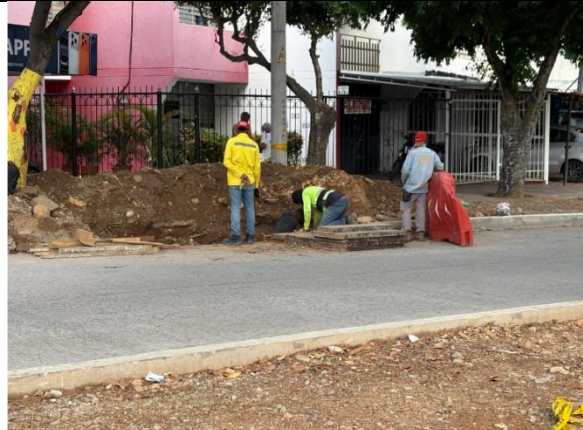
| Ilustración No.1: Excavación sumidero lateral , ubicación Diagonal 6b | Ilustración No.2: Concreto estampado separador central |

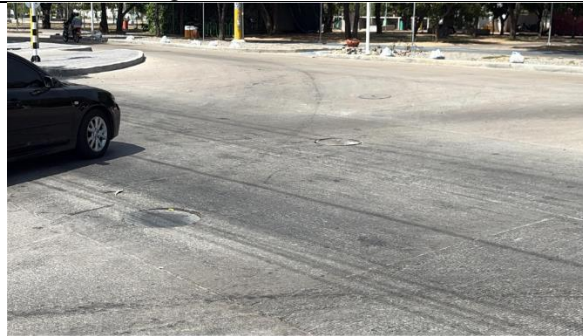
| Ilustración No.3: instalación de tapas de manhole en polipropileno | Ilustración No.4: Terminación de espacio público, ubicación Calle 10 |

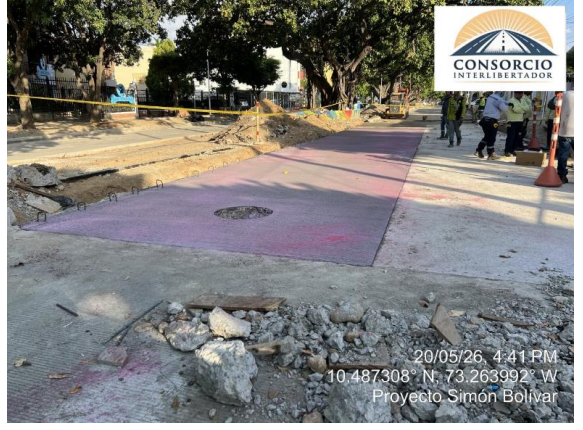
| Ilustración No.5: reparación de concreto hidráulico ubicado frente del colegio Fisher School | Ilustración No.6: reparación losa de concreto dos tercios de la losa. |

En el sector de la vía ubicados frente del restaurante montacarga, se evidenció un posible desportillamiento en la junta longitudinal del pavimento, con afectación de dos (2) placas de concreto. De igual manera, en el sector ubicado frente del colegio Fisher School, se identificó una condición similar, con una afectación de ocho (8) placas de concreto, Finalmente, durante una visita de inspección ocular realizada en el cruce de Arizona, ubicado en la calle 6 bis 1, se evidenciaron diversas grietas transversales, insuficiencia en texturizado que afectan la totalidad de seis (6) placas de concreto. Por lo tanto, se deja constancia de que los tramos anteriormente mencionados deben estar en revisión constante por las posibles patologías mencionadas que se han evidenciado a lo largo del mes.

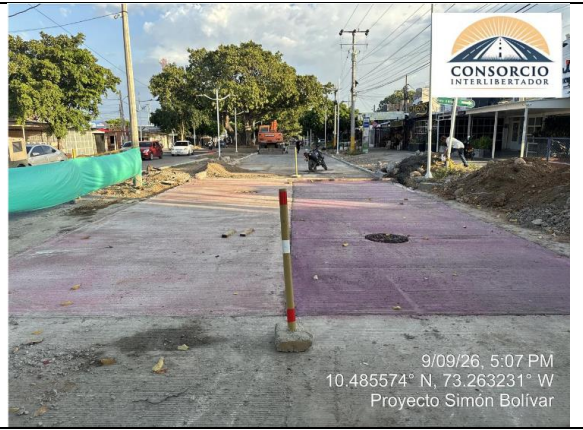
| Ilustración No.7: reparación de la losa de concreto hidráulico ubicado en cruce de Arizona | Ilustración No.8: reparación 1/3 de la losa de concreto hidráulico. |

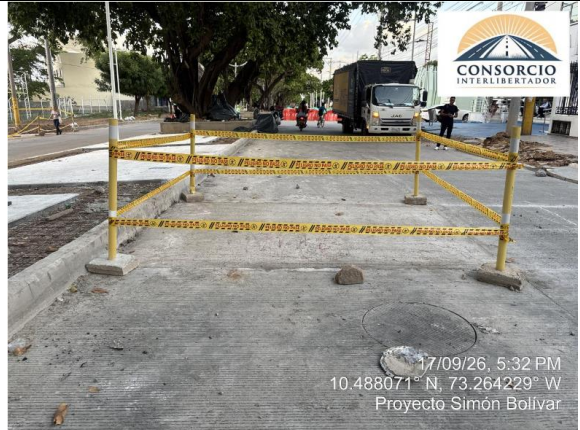
| Ilustración No.9: reparación de losa concreto hidráulico. | Ilustración No.10: refuerzo para losas irregulares en pozos de inspección. |
