SAMC-010-2026

ANEXO 1— ANEXO TÉCNICO

CONSTRUCCIÓN DE ANDEN DE SERVICIO PEATONAL EN EL COSTADO NORTE DE LA CALLE 10 ENTRE CARRERAS 7 Y 8 DEL MUNICIPIO DE SIMIJACA CUNDINAMARCA

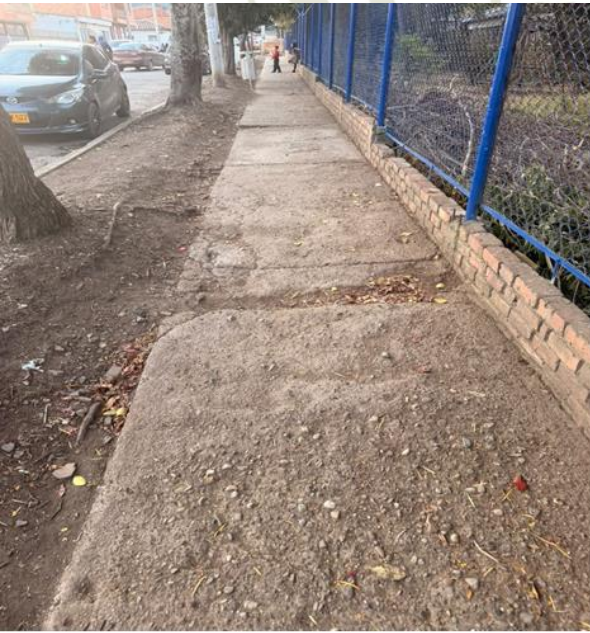
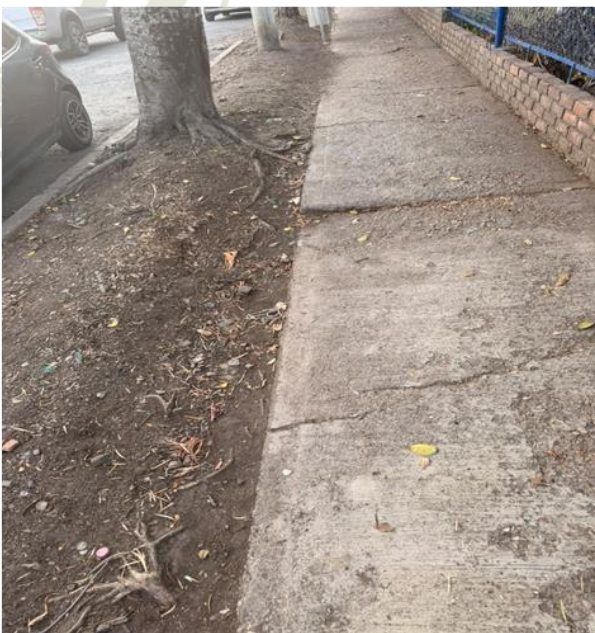
Desde el punto de vista de la ingeniería, se han identificado deformaciones asociadas a múltiples agrietamientos longitudinales y transversales que comprometen todo el espesor de las losas de concreto antiguas. Estas fallas demuestran un colapso por fatiga del material y la pérdida total de la continuidad estructural de la superficie de rodadura.

El andén presenta desniveles verticales abruptos entre placas contiguas, generando escalones no uniformes de hasta varios centímetros de altura. Este fenómeno técnico es producto de fallas en la compactación de la subbase subyacente, pérdida de soporte por lavado de finos y empujes mecánicos externos.

Ante el colapso funcional del andén analizado, no es viable adelantar labores de parcheo o reparaciones parciales aisladas. Se dictamina técnicamente la necesidad de una intervención de reconstrucción total. Esta labor debe contemplar la demolición integral del concreto existente, la excavación y restitución de la subbase con materiales clasificados y compactados, el manejo técnico silvicultural de las raíces existentes, la instalación de confinamientos rígidos y la fundición de una nueva superficie de tránsito que incorpore de manera estricta los elementos de accesibilidad universal exigidos por la legislación colombiana vigente.

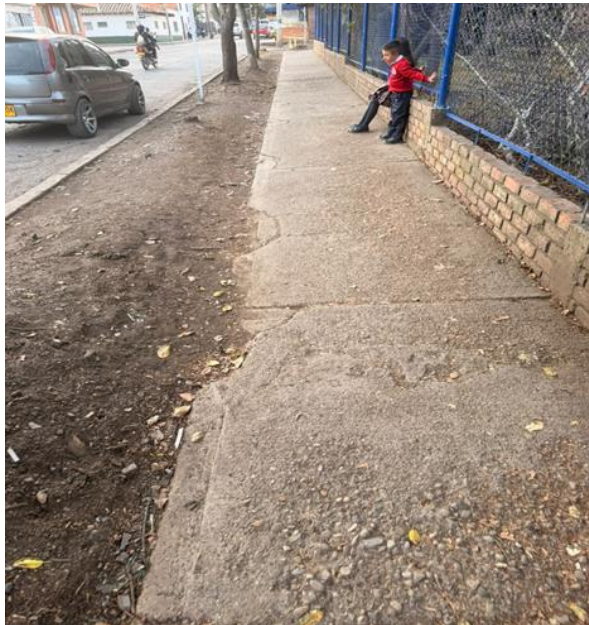
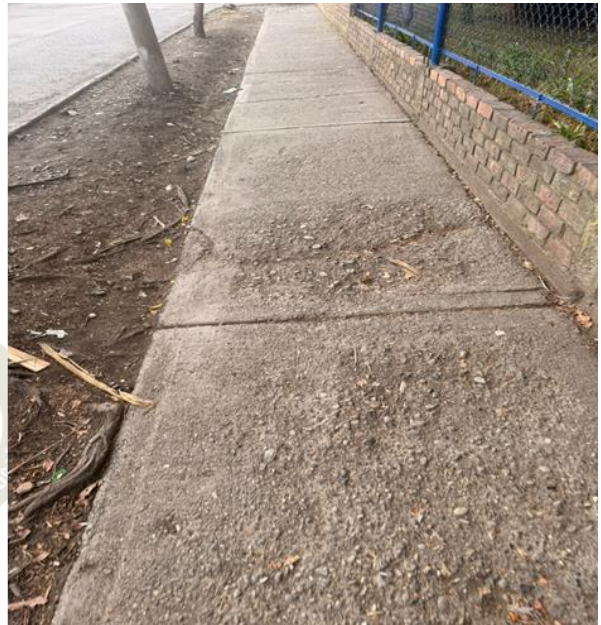
En la zona de intervención se observa una pérdida severa de la capa superficial del concreto por el desgaste que ha generado pérdida de estructura de las losas de

concreto, la cual deja expuesto de forma directa el agregado grueso como piedras y gravas expuestas. Este desgaste genera una superficie rugosa, inestable e irregular, propensa a acelerar el desmoronamiento total de la estructura, generando una afectación considerable a la movilidad en especial de personas en situación de discapacidad.

Las raíces de las especies arbóreas sembradas de forma contigua al andén no cuentan con sistemas de confinamiento técnico, lo que ha provocado que el crecimiento horizontal de las raíces ejerza una presión ascendente insostenible, fracturando y levantando las losas de concreto adyacentes, destruyendo el alineamiento original de la estructura, a lo que se suma, la interferencia de estas especies con redes de alta tensión del servicio eléctrico.

Dentro del análisis realizado, se identifica la presencia de restos de troncos de árboles talados localizados directamente sobre la línea de tránsito peatonal, los cuales actúan como elementos de tropiezo de alto riesgo y bloquean por completo la continuidad del sendero.

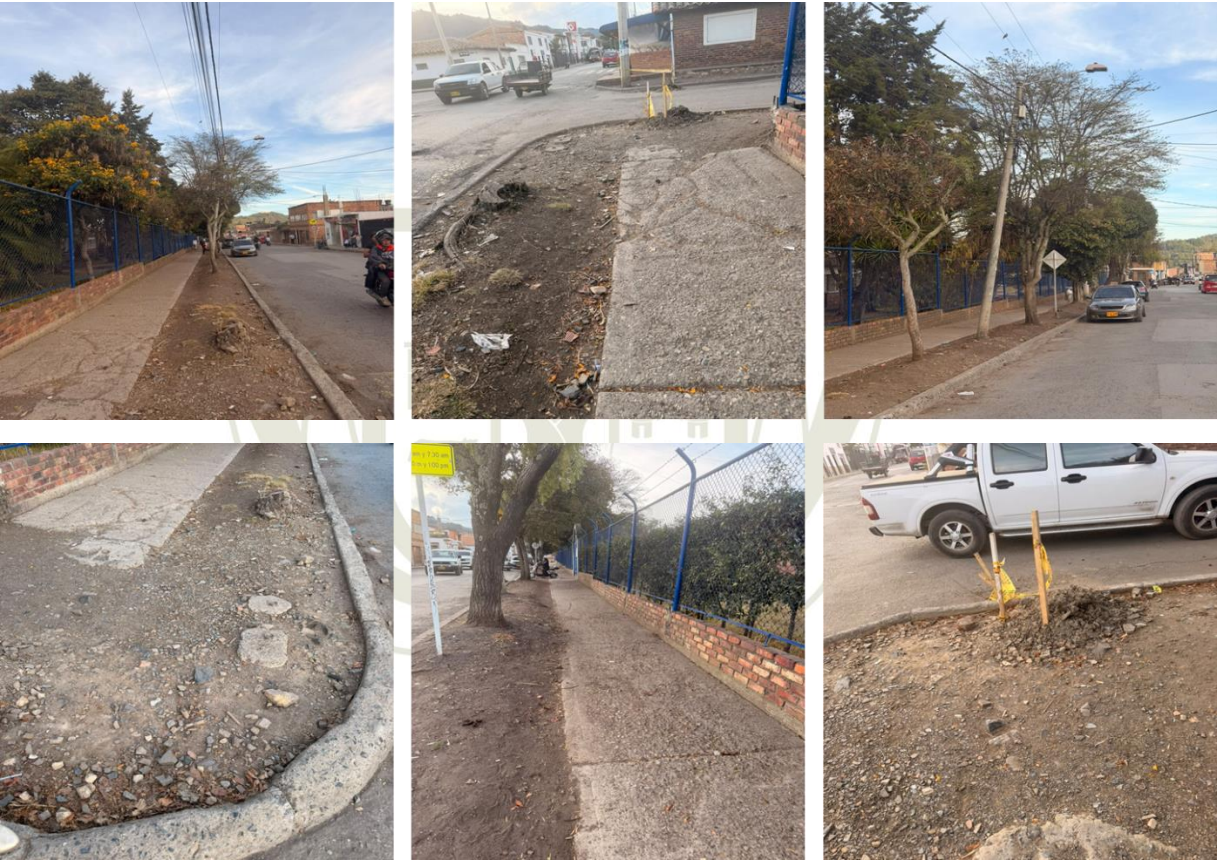
En las zonas próximas a las esquinas e intersecciones, el andén finaliza de manera abrupta en un terreno destapado, fangoso e irregular, careciendo de rampas técnicas o vados de conexión que garanticen la continuidad hacia la calzada asfáltica. A continuación, se evidencia en imágenes el estado actual del andén:
