| <br>ALCALDÍA MAYOR DE BOGOTÁ D.C.<br>Integración Social | <b>PROCESO: PRESTACIÓN DE SERVICIOS SOCIALES</b><br><b>SERVICIO COMEDORES COMUNITARIOS</b><br><b>FORMATO ACTA DE VISITA DE SEGUIMIENTO EN CAMPO</b><br><b>COMPONENTE ALIMENTACIÓN, NUTRICIÓN Y SALUBRIDAD: INFRAESTRUCTURA</b><br><b>CONVENIOS DE ASOCIACIÓN VIGENCIA 2025</b> | | FORMATO NO CONTROLADO | | |
| <b>1. Identificación</b><br>N° Convenio/Vigencia: <u>9032-2025</u> Nombre Asociado: <u>Fundación Rema Restaurando con manos de Amor</u><br>Nombre Comedor Comunitario: <u>123043 - Comedor Comunitario - El Recreo</u><br>Fecha Inicio Operación: <u>24/07/2025</u> Fecha Final Operación: <u>21/03/2026</u><br>Nombre Responsable del Servicio: <u>Julietta Silva Corvajal</u> | | | | | |
| <b>2. Ubicación</b><br>Localidad: <u>Bosa</u> Barrio: <u>Ciudadela El Recreo</u> Dirección: <u>Cra 93D # 69 Sur - 40</u><br>Tel: <u>6018069417</u> Cel: <u>3219022668</u> Correo Electrónico: <u>Ciudadela el recreo 9031-2025 @wtflock.com</u> | | | | | |

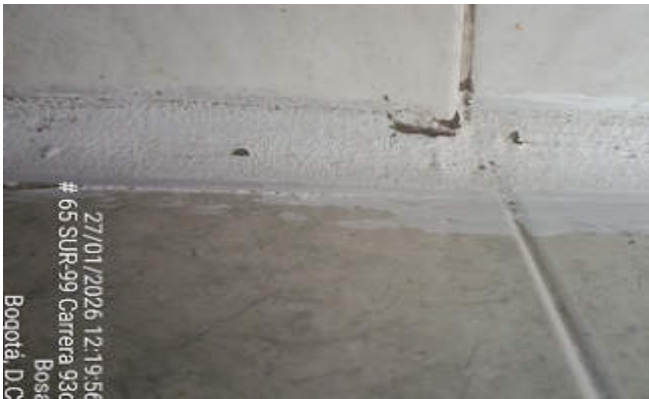
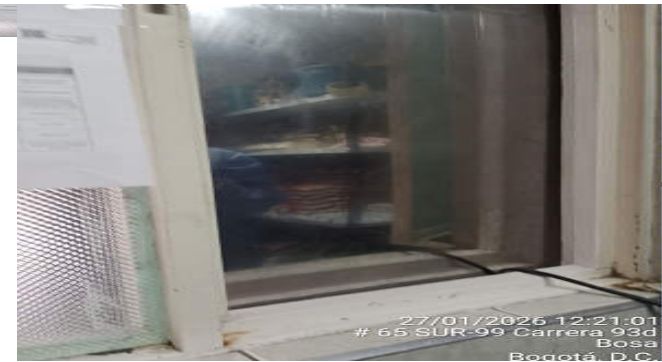
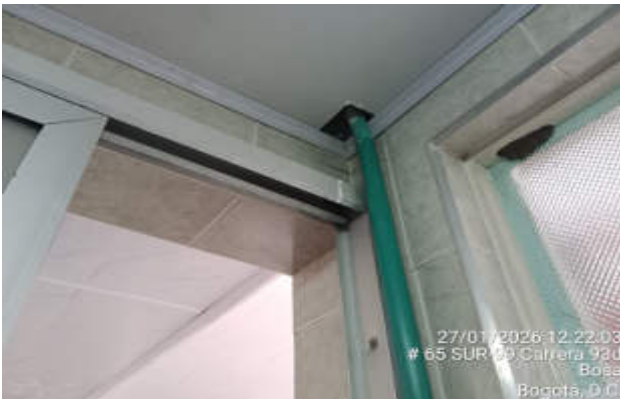
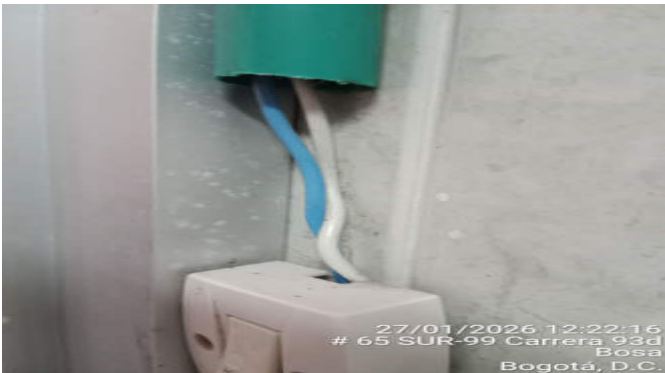
| <b>Variable: 2 I</b><br><b>Descripción:</b> Se evidencia media caña con desprendimiento de pintura unión piso-pared,ventana con presencia de óxido en su parte inferior.Falta anjeo en ventana de la bodega.Tomacorrientes sin protección GFCI,techo con abertura,cables sin canalizar | <b>Variable: 2 I</b><br><b>Descripción:</b> |

| Tipo<br>O - R | Variable | Descripción | Fecha Límite<br>Cumplimiento |
|---|---|---|---|
| O | 2I | Se evidencian media caña en desperdiciamiento de pintura una piso-pared ventana con presencia de óxido en su parte inferior. Falta ungo en ventana de la bodega. Toma corriente sin protección GFCI, techo con abertura, cables sin canalizar. | |

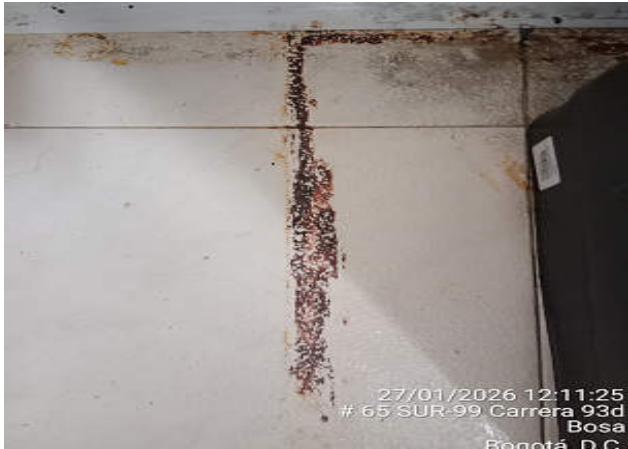
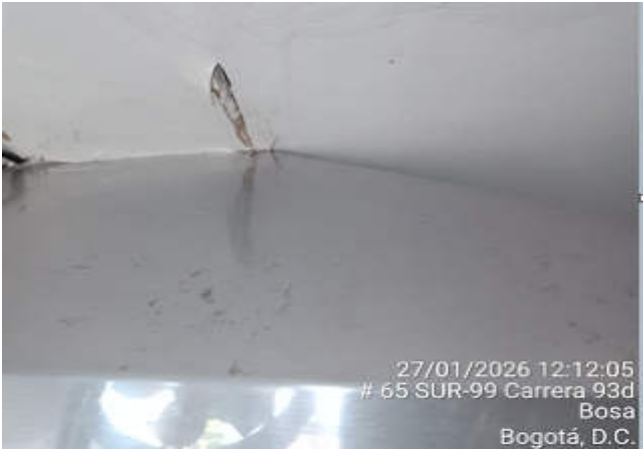
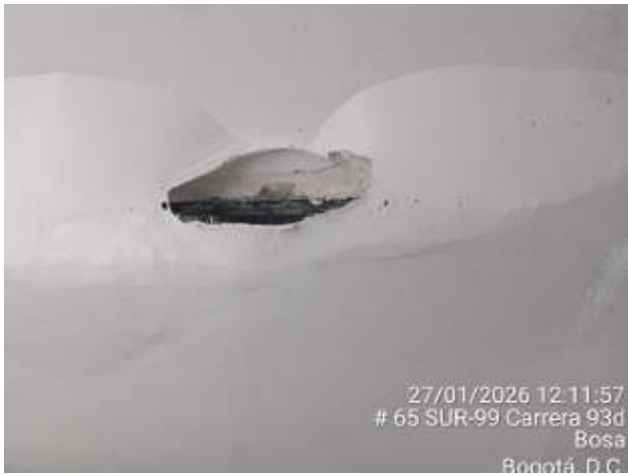
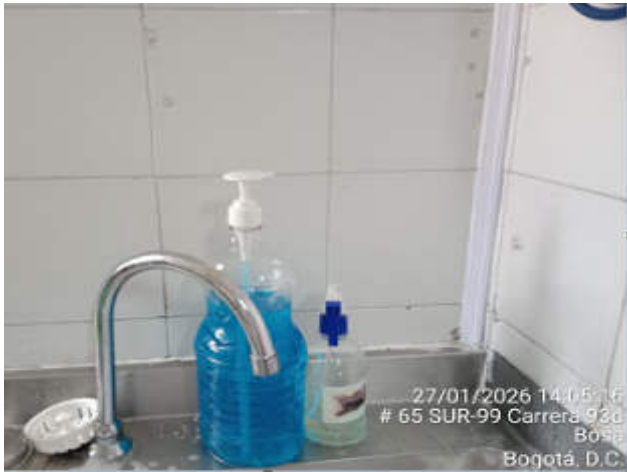
Variable: 3 I

**Descripción:**Se evidencia piso manchado con óxido, techo con abertura y presencia de humedad en materia no higiénico sanitario ,falta 1 tomacorrientes sin protección GFCI ,ventana marco con presencia de óxido, puerta parte inferior con presencia de óxido, marco de la puerta con desprendimiento de pintura. En zona de lavamanos no cuenta con dispensador de toallas.

| Tipo<br>O - R | Variable | Descripción | Fecha Límite<br>Cumplimiento |
|---|---|---|---|
| O | 3I | Se evidencian piso manchado con óxido, techo con abertura y presencia de humedad en material no higiénico. Sca. tado, Falta 4 tomacorrientes sin protección GFCI, ventana marro con presencia de óxido, puerta parte inferior con presencia de óxido, marco de la puerta con desprendimiento de pintura. En zona de lavamanos no cuenta con este dotado con dispensador de toallas. | Próxima<br>visita |

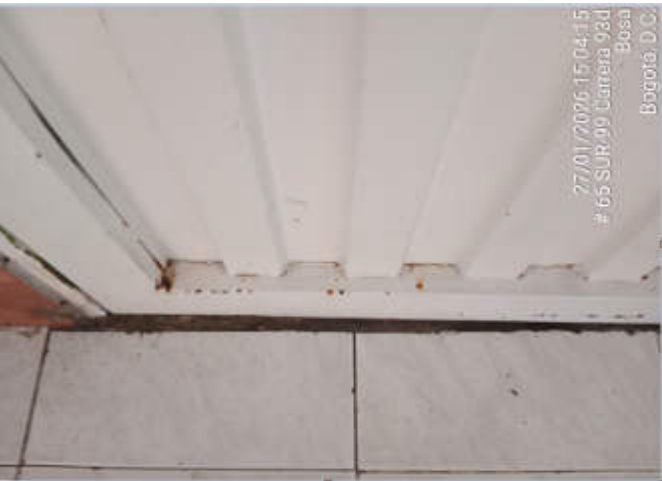
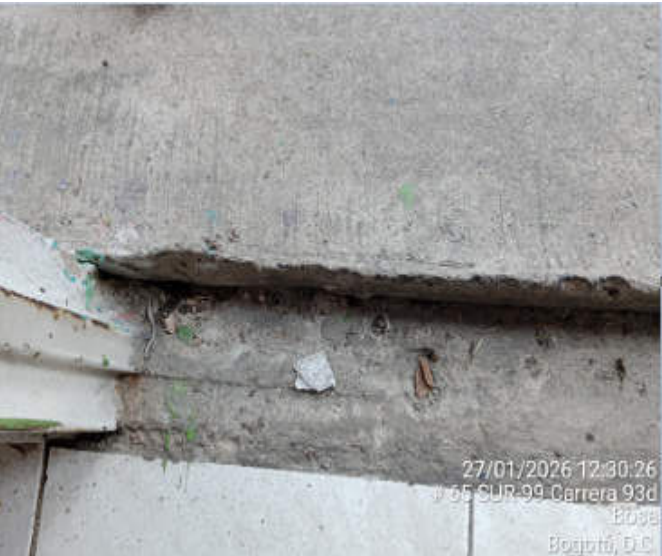
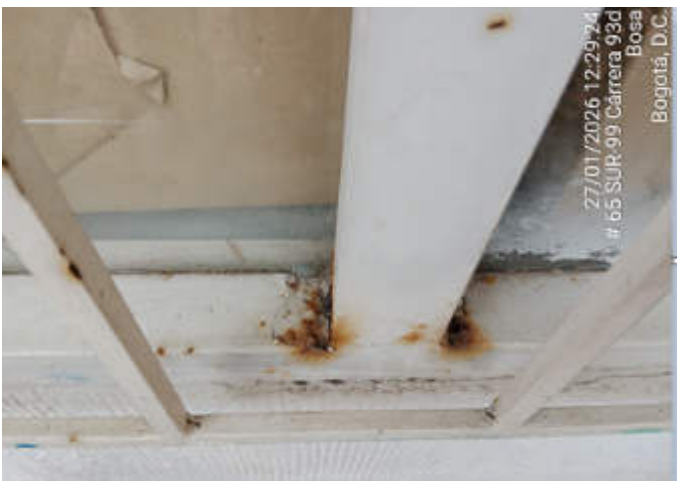
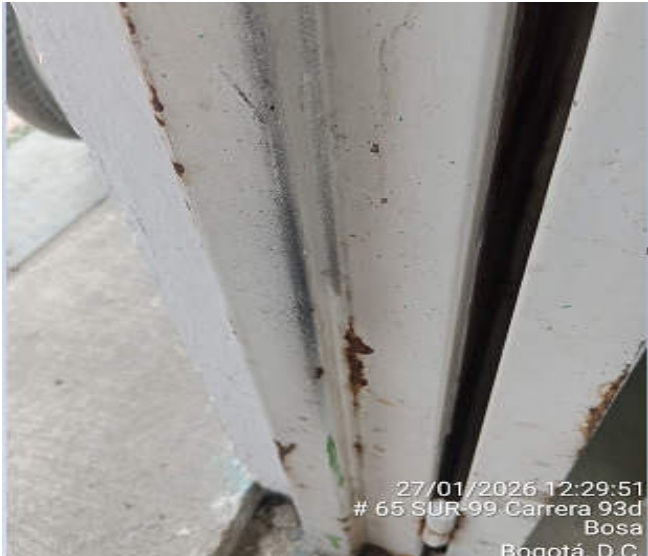
Variable:5 I

**Descripción:**Piso de la entrada de salón comedor en materia no higiénico sanitario,ventana con presencia de óxido en su base,puerta con desprendimientos pintura y presencia de óxido

| Tipo<br>O - R | Variable | Descripción | Fecha Límite<br>Cumplimiento |
|---|---|---|---|
| O | 5I | Piso de la entrada de salón comedor en material no higiénico Sca. tado, Ventana con presencia de óxido en su base, puerta con desprendimiento de pintura y presencia de óxido | Próxima<br>visita |

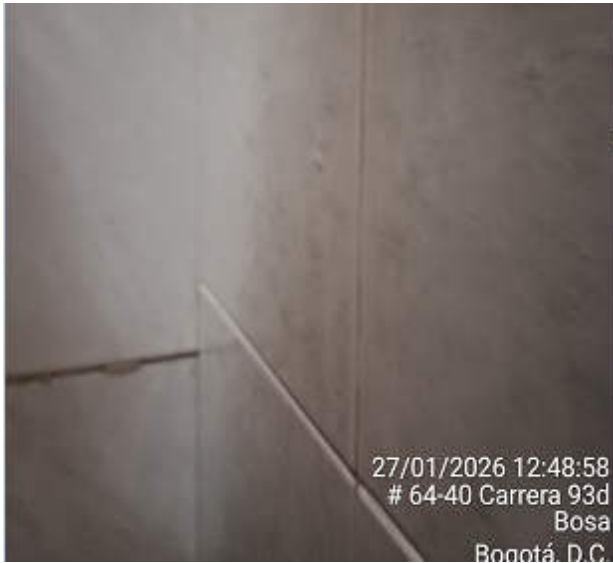
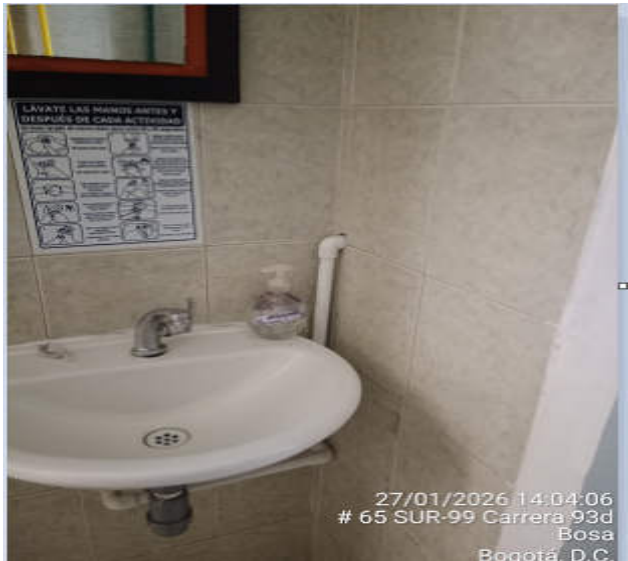
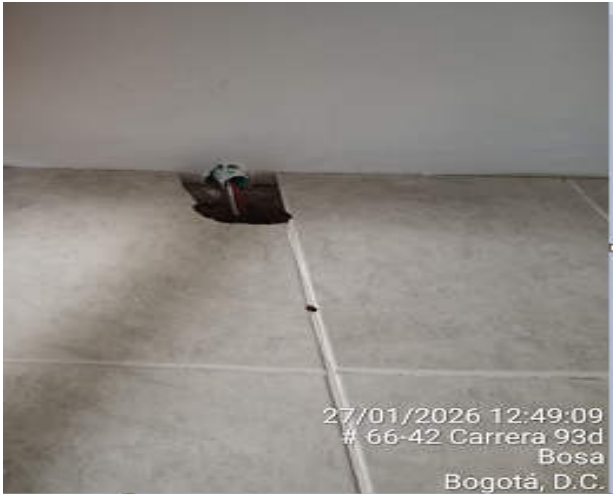
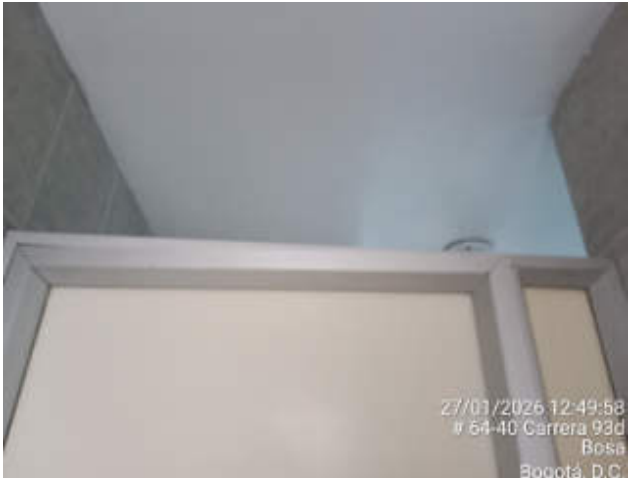
Variable:6i

**Descripción:**Se evidencia falta de media caña en baño del persona y baño de beneficiarios piso-pared,pared-pared,techo-pared,orificio en techo del baño del personal.Falta en parte superior de la puerta sin protección.Falta dispensador de toallas d en lavamanos de los beneficiarios.

| Tipo<br>O - R | Variable | Descripción | Fecha Límite<br>Cumplimiento |
|---|---|---|---|
| O | 6I | Se evidencian falta de media caña en baño del personal y baño de beneficarios piso-pared pared-pared, techo parcial oxidado en techo de baño del personal, Falta en parte superior de la puerta sin protección. Falta dispensador de toallas en lavamanos de beneficarios | Próxima<br>visita |

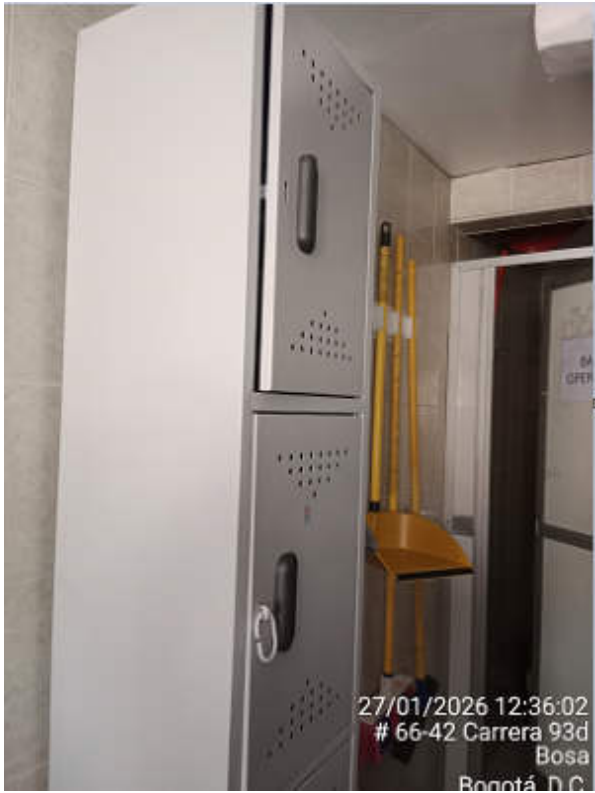
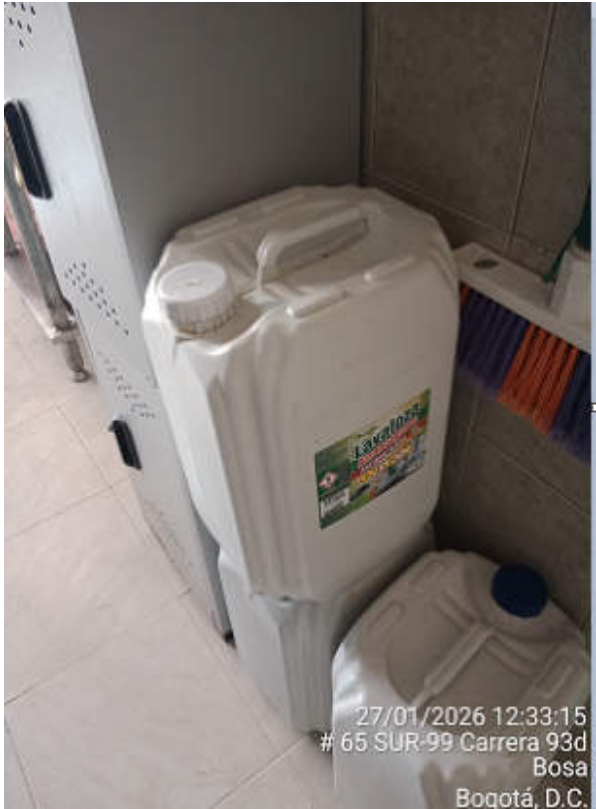
| <p><b>Variable:7 I</b></p> <p><b>Descripción:</b>No cuenta con área de alistamiento de personal separado de los servicios sanitarios,salón comedor y área de preparación.</p> | <p><b>Variable:10 I</b></p> <p><b>Descripción:</b>Se evidencia falta de señalización en área de almacenamiento de productos químicos.Esta área se comparte con los lockers de las manipuladoras,falta mueble para el almacenamiento de bidones de desinfectantes,posible contaminación química.</p> |

| Tipo<br>O - R | Variable | Descripción | Fecha Límite<br>Cumplimiento |
|---|---|---|---|
| O | 7I | No se cuenta con área de almacenamiento de personal separado de servicios sanitarios, sala comedor y área de preparación. | Próxima<br>visita |
| O | 10I | Se evidencian Falta de señalización en área de almacenamiento de productos | |

| Tipo<br>O - R | Variable | Descripción | Fecha Límite<br>Cumplimiento |
|---|---|---|---|
| | | grupos. Este área se comparte con los<br>lockers de los manipuladores, Feltu<br>noble por el almacenamiento de<br>bienes de demostración, posible<br>contaminación química | próxima<br>visita |
