# **ESTUDIO DE SUELOS**

## **Norma aplicada: NSR-10**

# **HOSPITAL NUEVO CURUMANÍ MUNICIPIO DE CURUMANÍ (CESAR)**

**ARMANDO JOSE RIVERO GALVIS**  
**ING. CIVIL – MSC**  
**CONSULTOR**

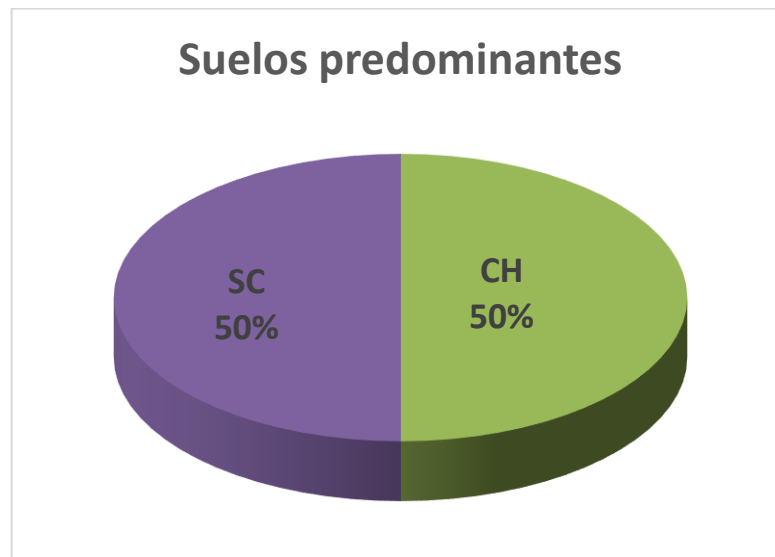
Desde el nivel superficial hasta la profundidad explorada, el suelo predominante corresponde a intercalaciones de arenas arcillosas (SC) y arcillas de alta plasticidad con arena (CH). Las arenas con %Pasa  $T_{200}$  inferiores a 40% y humedad natural menores a 5%, compactación media la cual pasa a compacta a medida que se profundiza en la exploración y las arcillas con %Pasa  $T_{200}$  inferiores a 97% y humedad natural menores a 15%, consistencia media, la cual aumenta a medida que se profundiza en la exploración

A partir del nivel -6.0 m el estrato aumenta en forma significativa su compactación relativa y se considera suelo firme, dando rechazo en la exploración al nivel -6.0 m. El bulbo de presiones de la cimentación tiene una profundidad aprox entre 3.0-4.0 m, por lo que se considera adecuada la exploración realizada hasta -6.0 m. Adicionalmente se aprecia uniformidad en el suelo grueso granular, el cual presenta condiciones portantes y estables.

El nivel freático NO se localizó hasta la profundidad explorada, cabe anotar que, al momento de realizar el trabajo de campo, la zona de influencia del proyecto se encontraba en verano. En épocas de invierno intenso, se pueden generar oscilaciones del nivel freático. Sin embargo, estas fluctuaciones pueden subir el nivel entre 1.0 y 1.5 m para la condición más crítica. Por lo anterior se puede considerar que no generaría problemas en la cimentación.
