| | DIAGNÓSTICO INICIAL | FONDO DE DESARROLLO LOCAL DE BARRIOS UNIDOS | | |
| 12-175 | URBANIZACIÓN CIUDADELA LOS PARQUES ETAPA II | CL 65 56 17 | | 28/02/2026 |

**CONDICIONES INFRAESTRUCTURA ACTUAL**

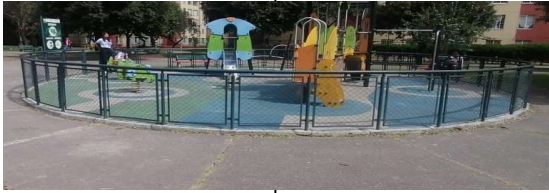
| CERRAMIENTO JUEGO INFANTIL | Baranda M-83en buen estado, toda vez que fue intervenida mediante el COP 289-2025. A la fecha cuenta con amparos de estabilidad definidos en la poliza de cumplimiento del mismo | | | |
